**EL RETABLO RENACENTISTA DE LA IGLESIA  
DE SAN ROQUE DE HELLÍN.  
UNA OBRA RECUPERADA**

Estudio sobre el retablo del altar mayor de la ermita de San Roque de Hellín, considerado una obra de posguerra de escasa calidad. Unos trabajos de restauración revelaron que en realidad se trata de una pieza de finales del siglo XVI, mucho más antigua que el propio edificio que la alberga.

A study about the Altarpiece of San Roque's Hermitage in Hellín, considered as a low-quality postwar piece. A recent restoration revealed that the Altarpiece comes from late 16th Century, being much older than the building that holds it.

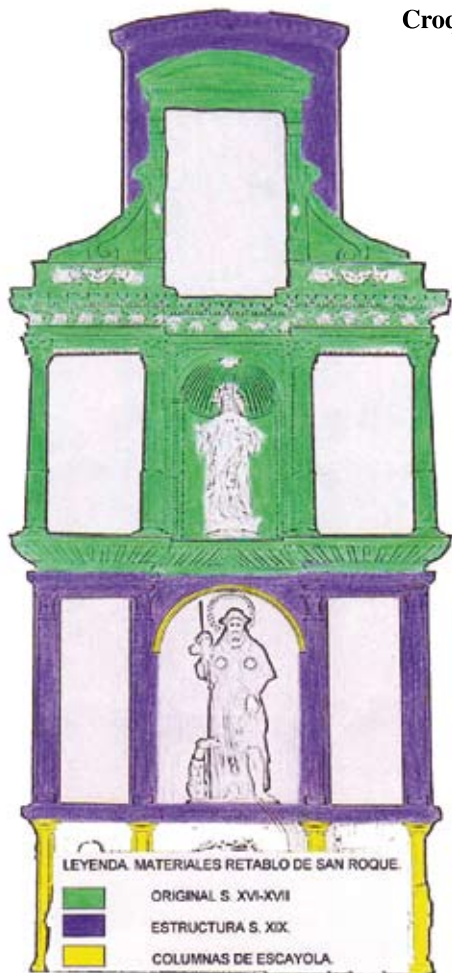
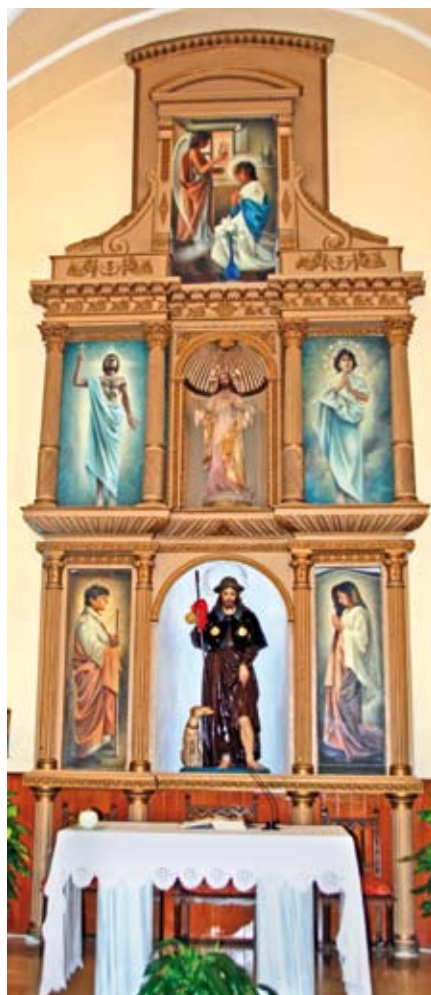
Croquis del retablo antes de su intervención.

Antes de su restauración, el retablo se componía de tres cuerpos y ático. El banco está formado por cuatro columnas de fuste estriado sobre basa y capitel dórico, que sustentaban un pequeño entablamento decorado con ovas y dardos. El primer cuerpo está compuesto de tres calles, de mayor

tamaño la central, donde se abre una hornacina, bajo arco de medio punto, que alberga la imagen del patrón del templo. Se articula mediante columnas estriadas sobre basa con toscos capiteles de orden compuesto. En las calles laterales se ubican los óleos de San José y la Virgen María. Termina este cuerpo con un fino entablamento que repite la decoración de ovas y dardos del inferior.

El segundo cuerpo comienza sobre entablamento decorado a base de hendiduras o acanaladuras que nos recuerdan a la ornamentación romana de estrígilos. Dicha pieza articula las tres calles del cuerpo a base de salientes en los extremos y un entrante en la parte central. De aquí surgen cuatro columnas de fuste con estría helicoidal en su primer tercio y vertical en el resto, con capitel de orden corintio. Las calles tienen las mismas dimensiones. En las laterales nos encontramos con los óleos de un Resucitado y otro de la Ascensión de la Virgen. La calle central presenta una hornacina, con bóveda de cascarón avenerada. Dentro se puede contemplar la talla de un Sagrado Corazón de Jesús.

Sobre otro entablamento articulado en tres zonas mediante entrantes y salientes, decorado con placas de formas vegetales y un denticulado, se sitúa el ático. En su parte central, flanqueada por dos pilastras tenemos un óleo de la Anunciación. A ambos lados y sobre dos pequeños frontones con molduras de angelitos podemos observar sendas aletas decoradas con una cenefa de frutas. Remata el conjunto un frontón semicircular con decoración de denticulos. Toda la obra se encontraba policromada en color oro (purpurina) y crema, siendo sus dimensiones aproximadas de 7,57 por 5,70 metros.

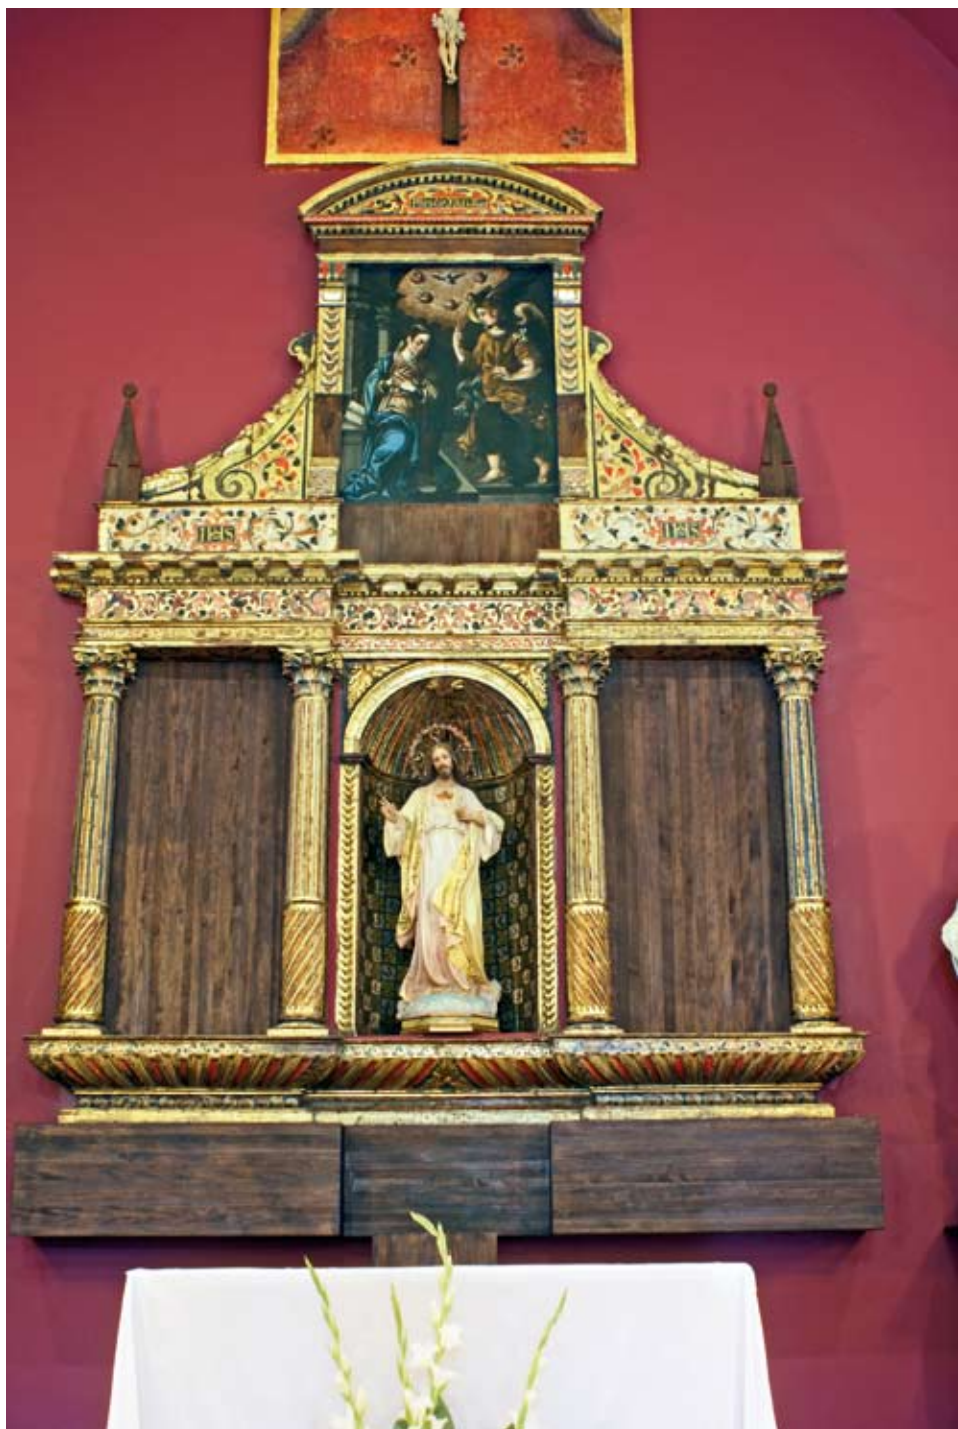
**El retablo tras la intervención.**

La restauración llevada a cabo levantó cuatro repintes que ocultaban su aspecto originario; un retablo de madera de pino rojo, dorado y estofado, que puede datarse entre el último tercio del siglo XVI y primero del XVII. Tras la intervención se ha podido comprobar que se encuentra en buen estado de conservación y estructuralmente está prácticamente íntegra, faltando únicamente la predela original y algún detalle ornamental como los pináculos del ático. Las pinturas o esculturas que lo completaban se encuentran todas desaparecidas, excepto la tabla de la Anunciación ubicada en el ático, sustituida en 1981 por un óleo de Reolid y vuelta a integrar en su lugar original en abril de 2009.

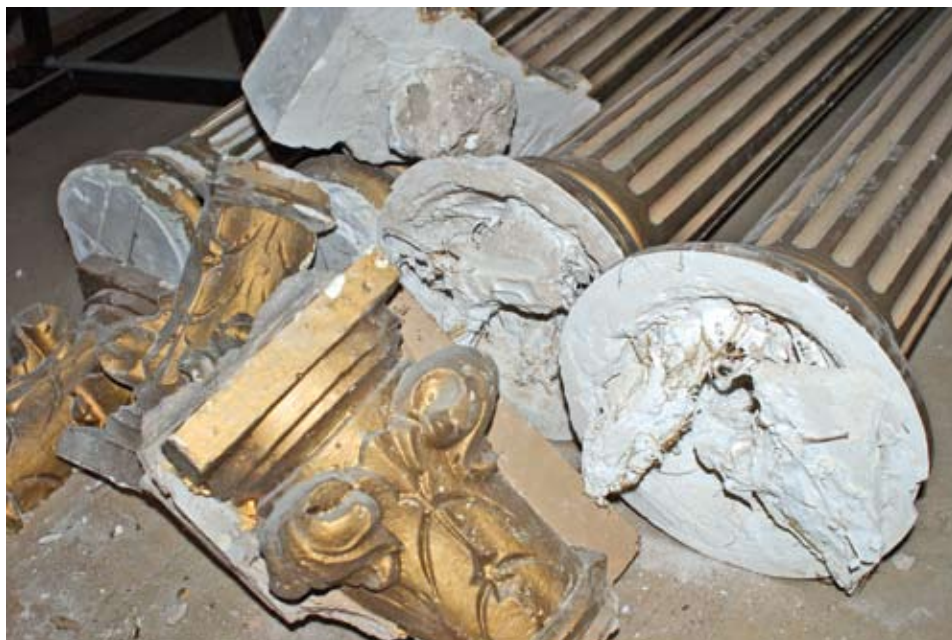
**Columnas y capiteles realizados en escayola procedentes de la predela.**

ya que tanto predela como el primer cuerpo están realizados con moldes huecos de ese material. La homogeneidad de toda la obra, gracias a los sucesivos repintes que recibió el retablo, fue ocultando su realidad hasta que se acometió su restauración, descubriéndose el retablo renacentista.

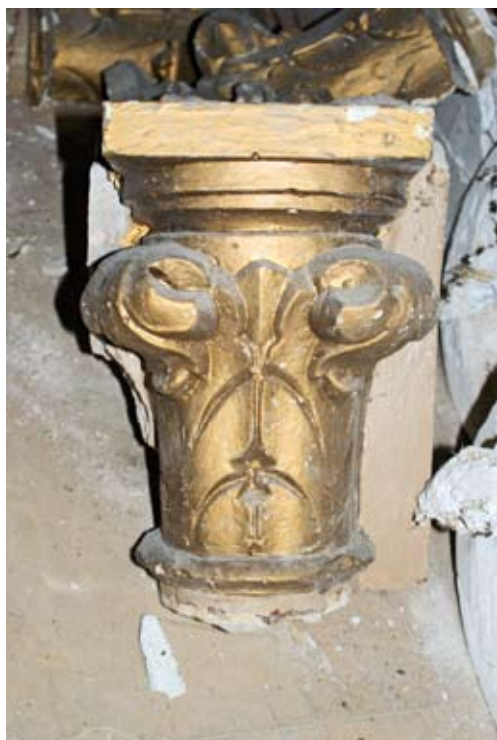
**Capitel de escayola.**

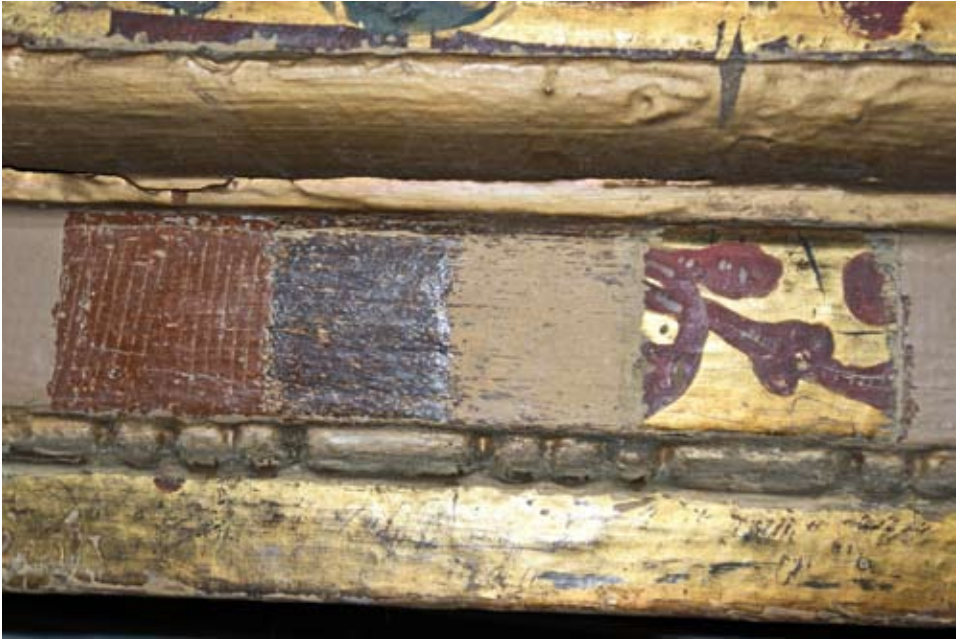
**Imagen donde se aprecian las distintas capas de repintes.**

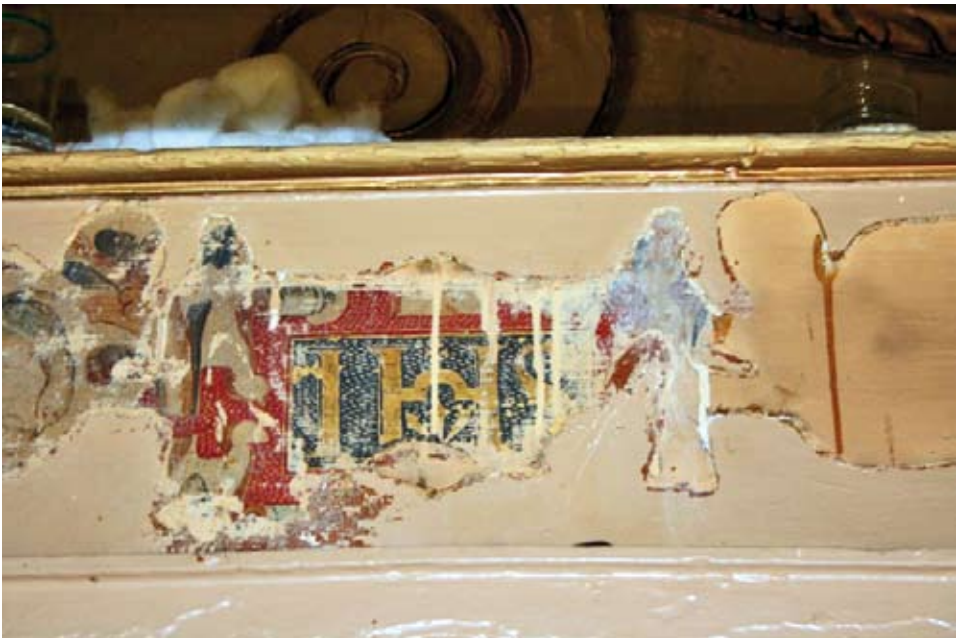
**Levantamiento de repintes.**

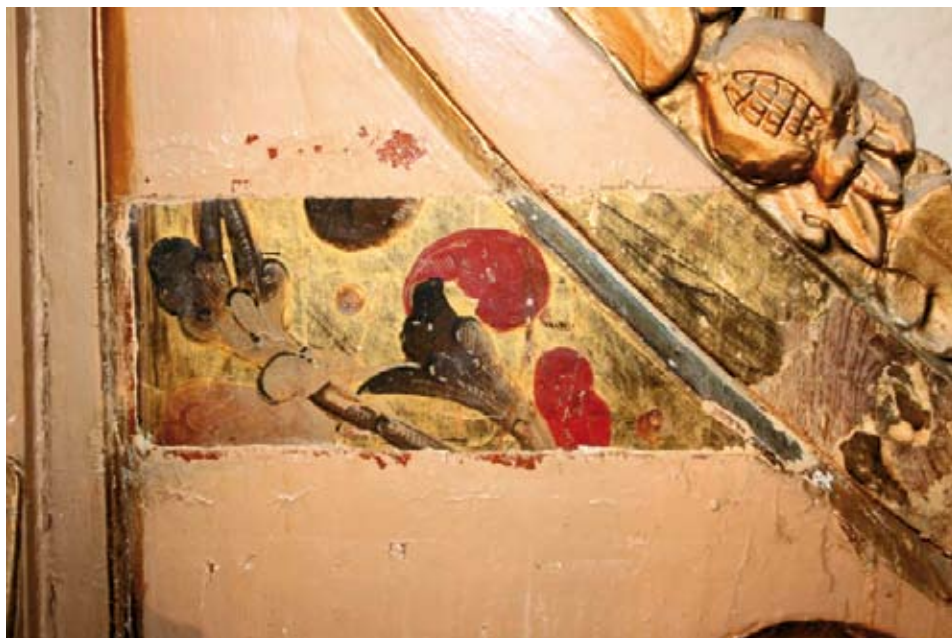
**Detalle del proceso de limpieza en una de las aletas.**

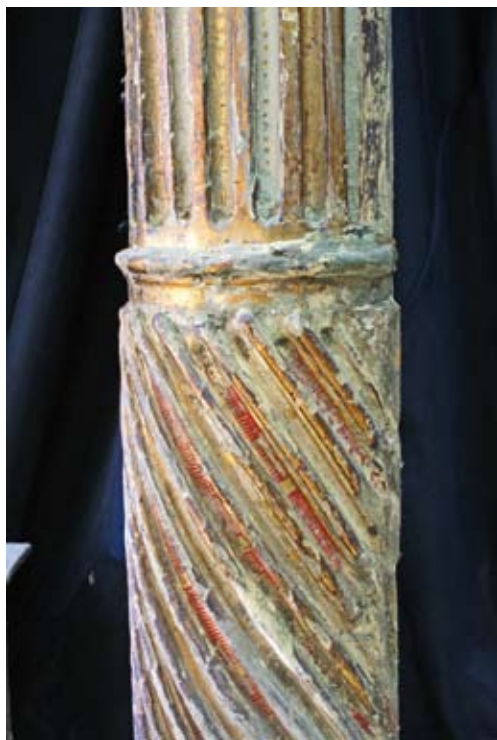
**Detalle de uno de los fustes antes de su restauración.**

Sobre la pieza anterior se acomodan cuatro columnas corintias de excelente factura. Cada una arranca sobre basa de toro y escocia. Todo el fuste es estriado, de manera helicoidal en su primer tercio y vertical en el resto. Termina en un astrágalo sobre el que se ubica el capitel, con tres hojas de acanto por cara. Todas las columnas están talladas por su parte visible, dejando la madera desbastada y sin trabajar en la parte posterior. Se encuentran totalmente doradas, policromadas y estofadas. En las zonas de estrías helicoidales se alternan los colores rojo vivo y arena. Y en el resto del fuste dos columnas usan el rojo y azul y otras dos el mostaza y arena. Las estofas son una sucesión de puntos y líneas en la mayor parte del fuste y de rayas finas y gruesas en la zona helicoidal y capiteles. Tienen 1,57 mts. de altura.

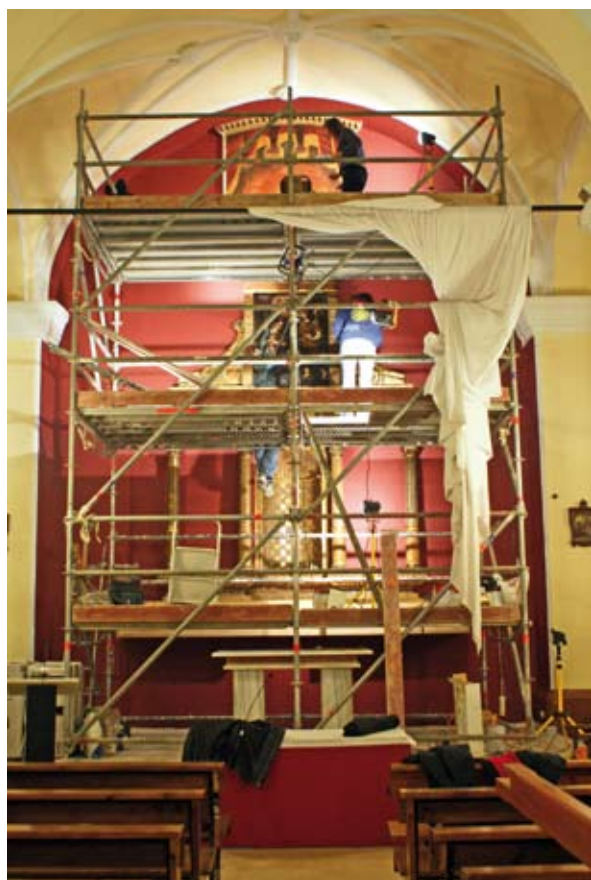
**Vista de los trabajos realizados durante la restauración.**

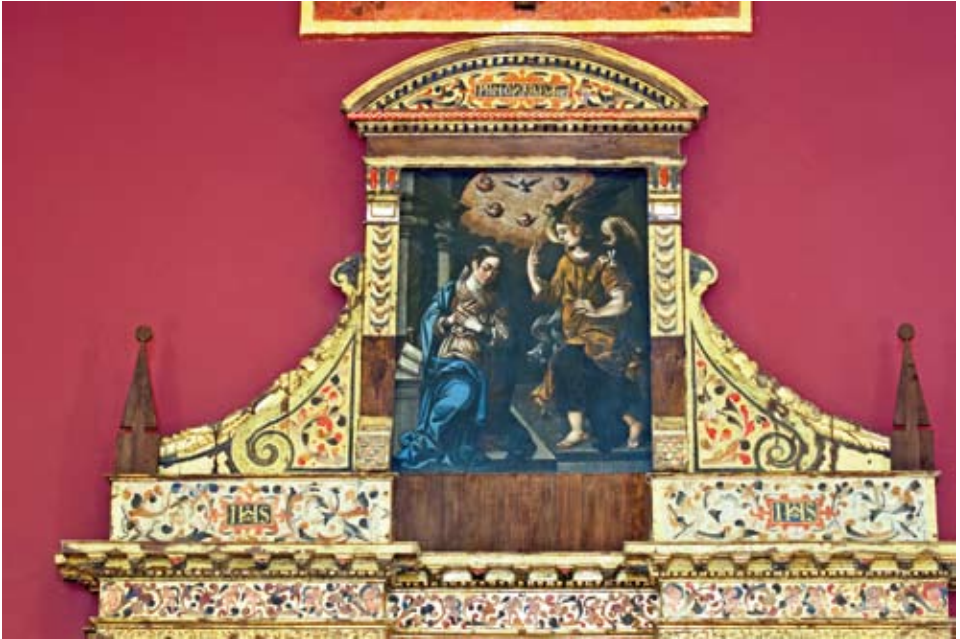
Vista general del ático después de la intervención. Se pueden apreciar los añadidos, en distinto tono.

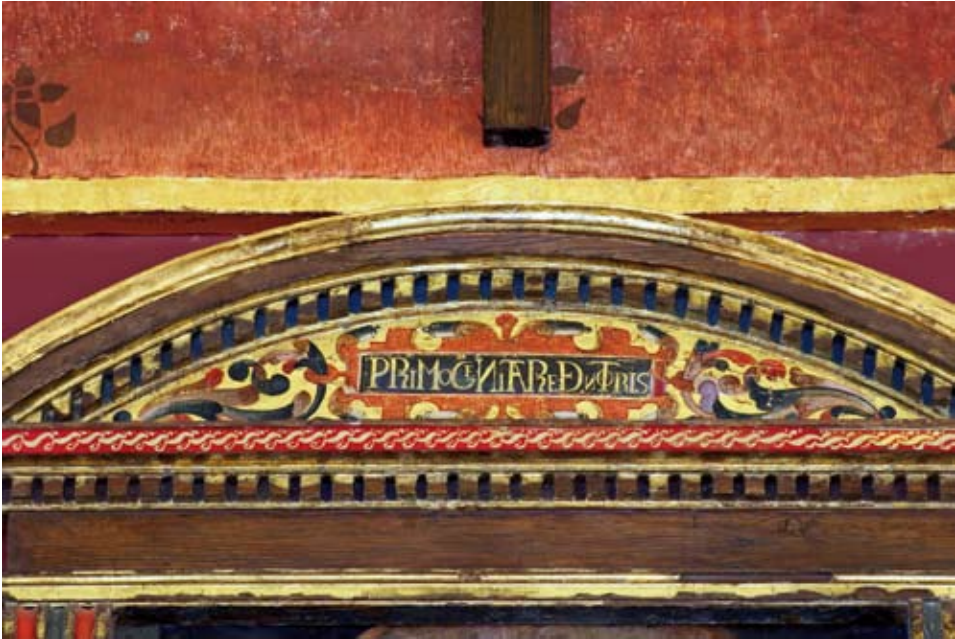
Estado del remate del frontón e inscripción después de la restauración.

Por último está el frontón, su arranque consta de un frontal que se encuentra arrasado, ha perdido todo el oro y policromías, dejando la madera a la vista. Sobre el frontal se observa un denticulado. El segundo cuerpo del remate es de forma semicircular y aparece rodeado por un denticulado. Se encuentra totalmente dorado, con la inscripción en latín que dice textualmente "*Primogenita Redentoris*"<sup>28</sup>. Las letras son doradas, destacando sobre fondo oscuro que le sirve de marco. Alrededor se presentan policromados una serie de motivos vegetales, repetidos a lo largo de todo el programa iconográfico de la obra.

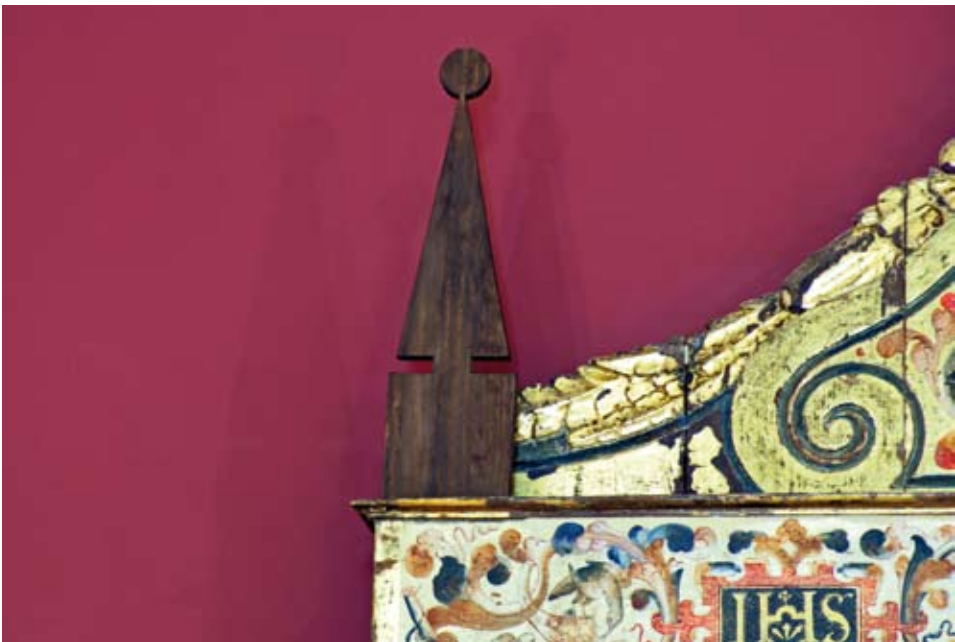
Detalle de uno de los pináculos añadidos.

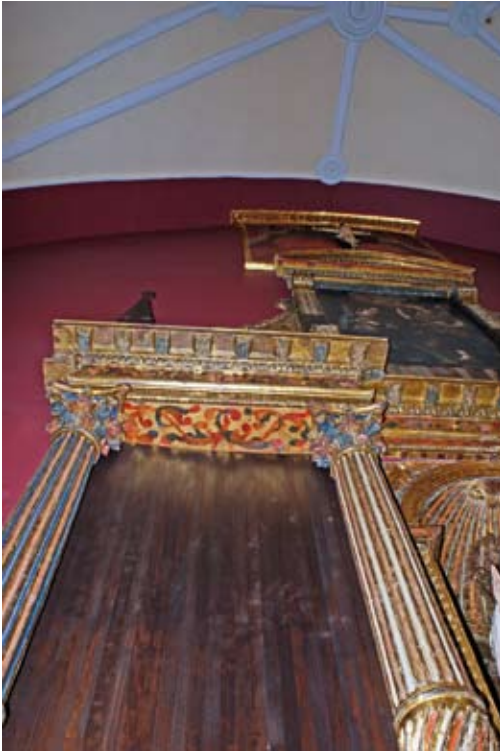
**Detalle de las planchas de madera añadidas en las calles laterales.**

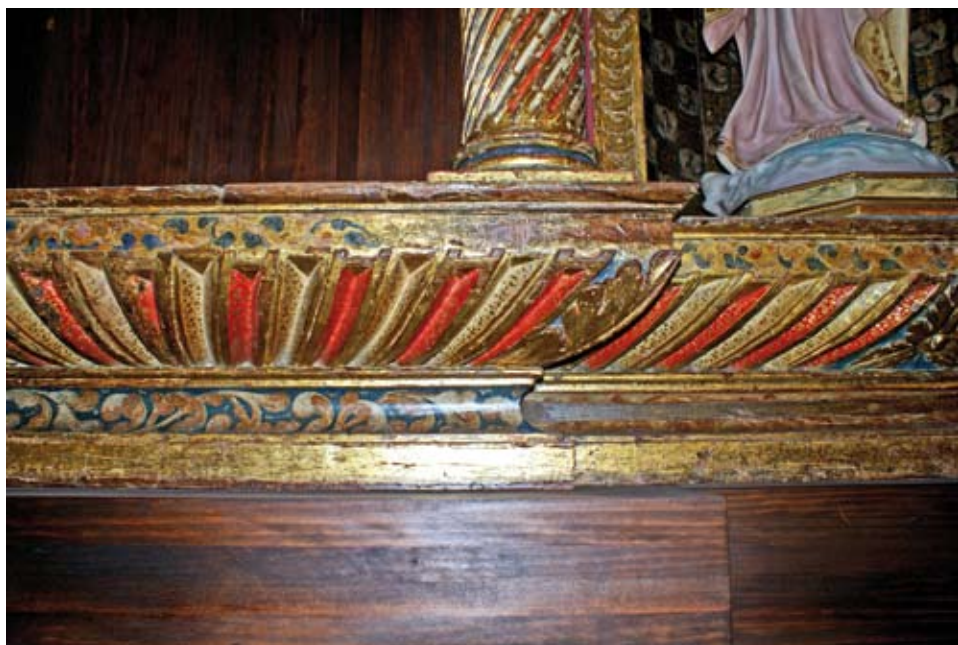
**Unión de la predela actual con el primer entablamento.**

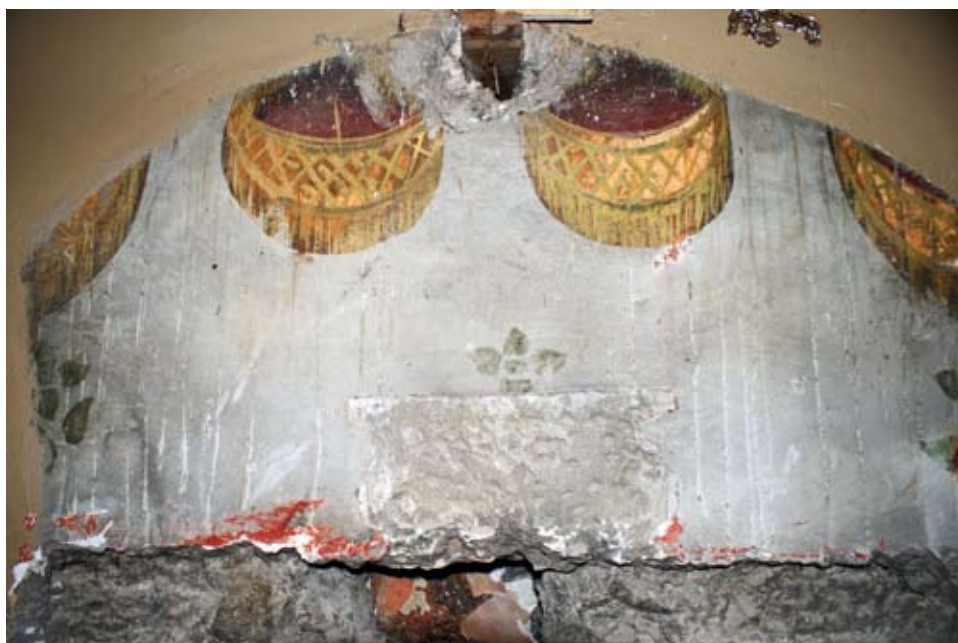
**Estado de los frescos al retirar el frontón del ático.**

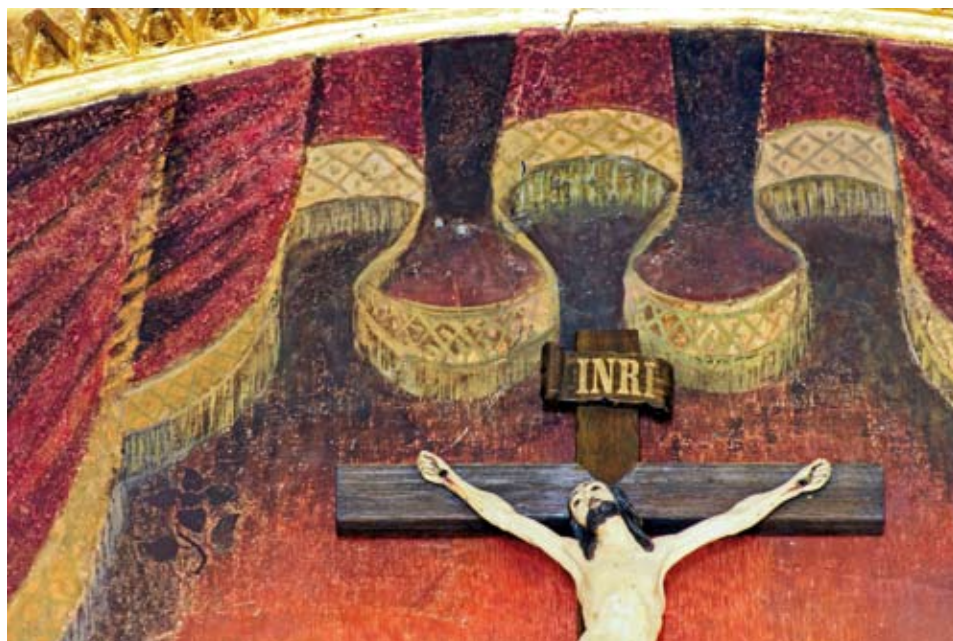
**Frescos una vez intervenidos.**

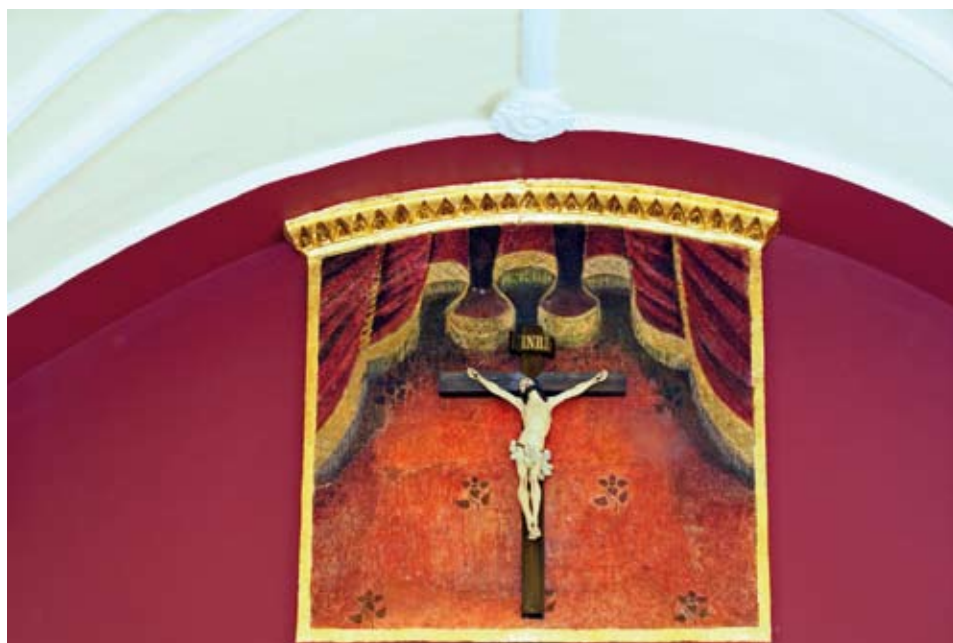
**Estado actual de los frescos ocultos bajo el remate del retablo antes de su restauración.**
