Seudoaneurisma gigante de la aorta ascendente

Giant Pseudoaneurysm of the Ascending Aorta

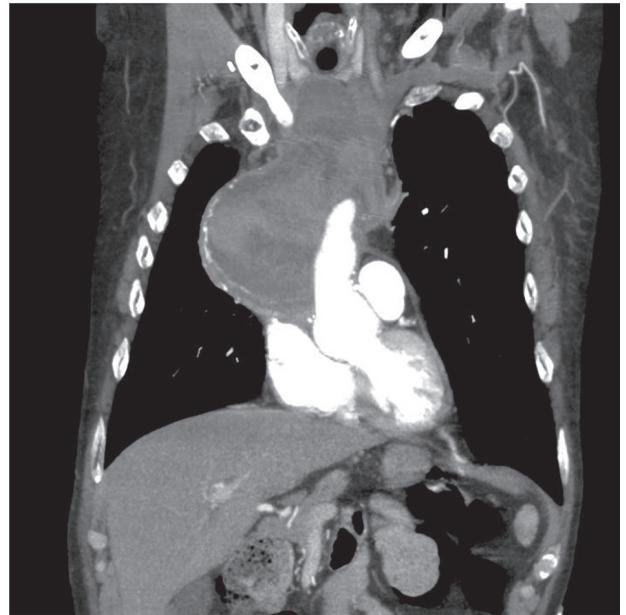
Figura 2.

La angiotomografía efectuada demostró la presencia de un seudoaneurisma gigante de la aorta ascendente de 10 cm de diámetro (Figura 2).
