## ESTUDIO Y EVALUACION DE LAS HIDROTECNIAS E INFRAESTRUCTURAS HIDRAULICAS PARA LA PREVENCION DE LA DESERTIFICACIÓN EN EL ARCHIPÍELAGO CANARIO

**Santamarta Cerezal Juan Carlos.**

Escuela Técnica Superior de Ingeniería Civil e Industrial. Universidad de La Laguna (ULL). Avenida Astrofísico Francisco Sánchez, s/n. 38206 La Laguna (Tenerife), Spain. [jcsanta@ull.es](mailto:jcsanta@ull.es)

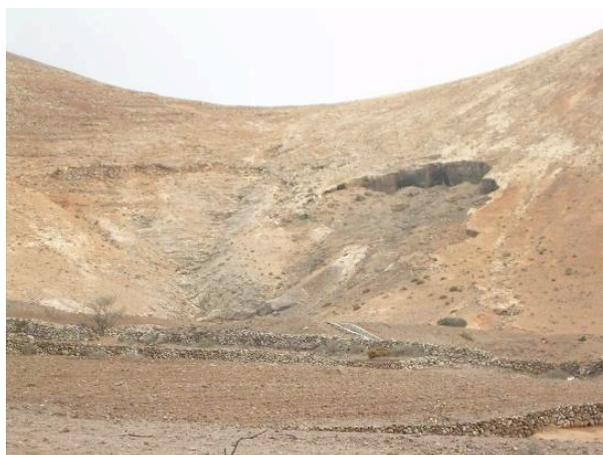
**Ilustración 1;** Erosión en laderas de la Isla de Fuerteventura. Fuente (Santamarta 2007)

estratovolcán o varios, esto hace que, debido a la lluvia los materiales que están depositados en las laderas, se deslicen hacia los barrancos, creando canalillos, surcos e incluso cárcavas en los valles. Esta pendiente, también condiciona la velocidad del agua, muy elevada, favoreciendo el arrastre de los materiales sueltos, incluso de materiales de dimensiones elevadas que se encuentran en el fondo del barranco.

Factores tales como pendientes superiores al 30%, cobertura vegetal inferior al 60%, elevada erosividad de las lluvias fuertemente estacionales y otros factores antrópicos de uso del suelo, determinan en mayor medida que la erodibilidad en sí misma, el grado y la intensidad de la morfología erosiva (Ortega et al., 1992).

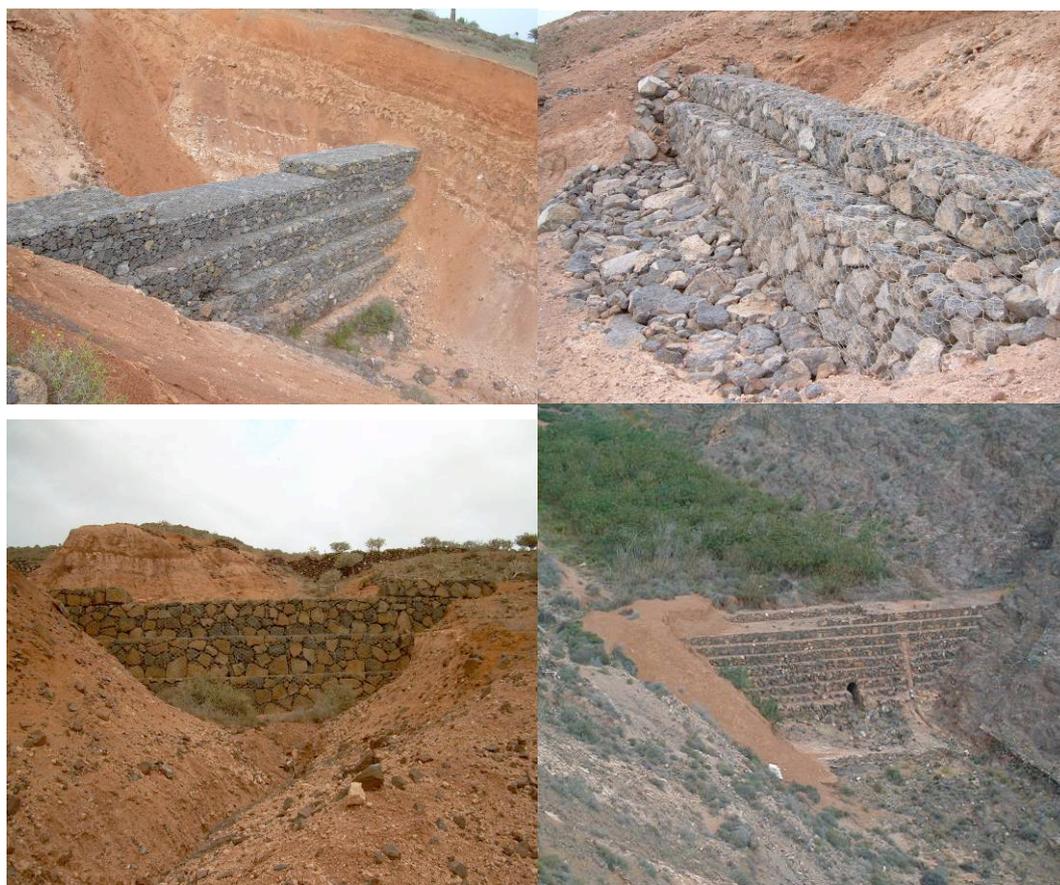
**Ilustración 3.** Infraestructuras de protección del suelo que obtuvieron informes más favorables en el informe final del estudio, gavionadas y de mampostería de piedra. Fuente ( Santamarta, 2007)

Los sistemas estudiados para la aplicación y el presente estudio son los convencionales utilizados en medios continentales como son, los diques, muros e hidrotecnias (mampostería, gaviones y fajinas).

En el caso de estudio realizado, en la realización de los informes técnicos sobre la valoración y eficiencia de las hidrotecnias que mejor han funcionado para los proyectos destinados a las islas Canarias, los de mayor éxito han sido los de la Isla de Fuerteventura, con una colmatación media del 70%, también hay que destacar que esta isla presenta un gran problema de erosión y arrastre de sedimentos y está en un proceso geológico de desmantelamiento.

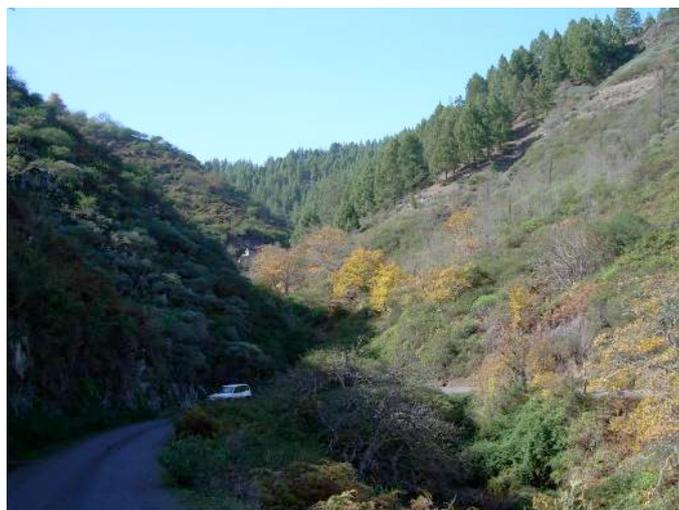
**Ilustración 4.** Realización de barreras verdes en barrancos en la Isla de Gran Canaria. Fuente (Santamarta, 2007)

En el caso de la Isla de Gran Canaria, ha destacado la creación de *barreras verdes*, En este caso se han utilizado las tareas y técnicas hidrológicas que son comunes a todos los proyectos de hidrología forestal en el archipiélago. Consisten esencialmente en acometer la forestación del dominio público en aquellos tramos en los que técnicamente resulte viable.

Los casos realizados en la Isla de Gran Canaria han sido exitosos, algunas especies utilizadas, principalmente endémicas Canarias, han sido; Faya (*Myrica faya*), Pino canario (*Pinus canariensis*), Brezo (*Erica arborea*), Nogal (*Junglans regia*), Castaño (*Castanea sativa*), Follao (*Viburnum thymus subsp. rigidum*), Acebiño (*Ilex canariensis*), Palo blanco (*Picconia excelsa*), Laurel (*Laurus azorica*) etc. (Ojeda G, 2008). La elección ha sido en función del logro que se quería conseguir, un aprovechamiento agroforestal, una barrera de avance de incendios forestales, una mejor sustentación del suelo o bien un incremento de la biodiversidad de la cuenca restaurada.

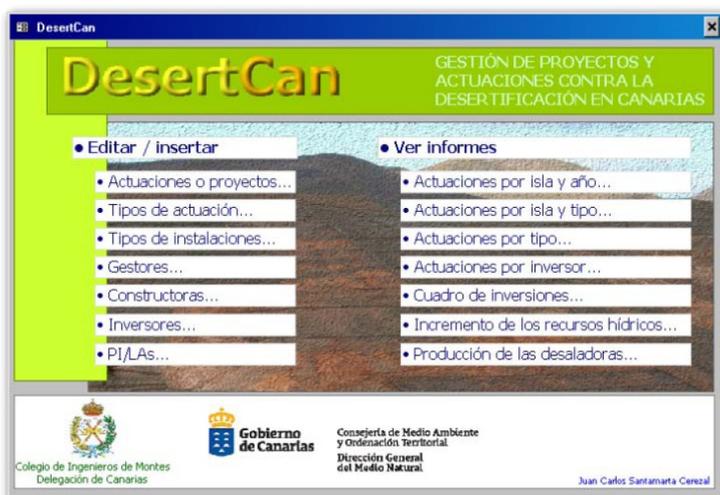
**Ilustración 2.** Vista de la aplicación informática DESERCAN diseñada para la gestión de los proyectos e hidrotecnias. (Santamarta 2007).

Se realizaron informes cuyas conclusiones, discusión y resultados se encuentran en el presente estudio. Como método de seguimiento y gestión, se desarrolló la herramienta informática, denominada *Desercan*, (Gestión de las Proyectos y Actuaciones contra la desertificación en Canarias), esta herramienta, reúne una colección de bases de datos, donde se almacena la información sobre diversos aspectos forestales relacionados con las hidrotecnias y reforestaciones para el análisis y la difusión, de la lucha contra la desertificación.
