ACTIVIDADES DE LA EMPRESA “EXPLORACIONES Y MINAS AURÍFERAS DE RODALQUILAR S.A.” EN LA SIERRA DEL CABO DE GATA (ALMERÍA)

Francisco Hernández Ortiz

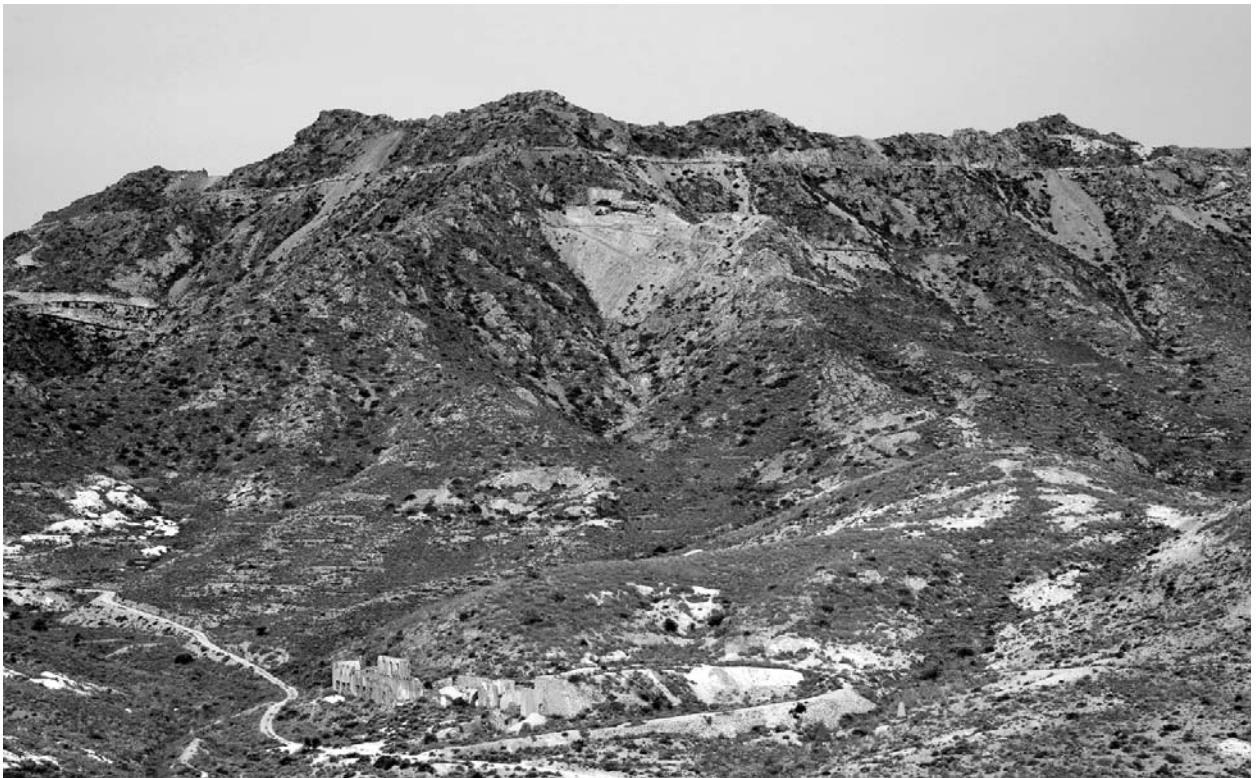
Figura 1. Ruinas de la instalación metalúrgica, propiedad de EMARSA, que fue construida en los terrenos de su mina "California". La instalación está a los pies del cerro del Cinto.

La instalación metalúrgica estaba situada en la concesión “California” (Junta de Andalucía. Cartografía Histórica) a una distancia de menos de 1 km del pueblo de Rodalquilar. Fue fabricada e instalada por la firma alemana *Krupp Grusonwerk* y tenía capacidad para tratar por amalgamación 20 toneladas diarias de mineral aurífero.

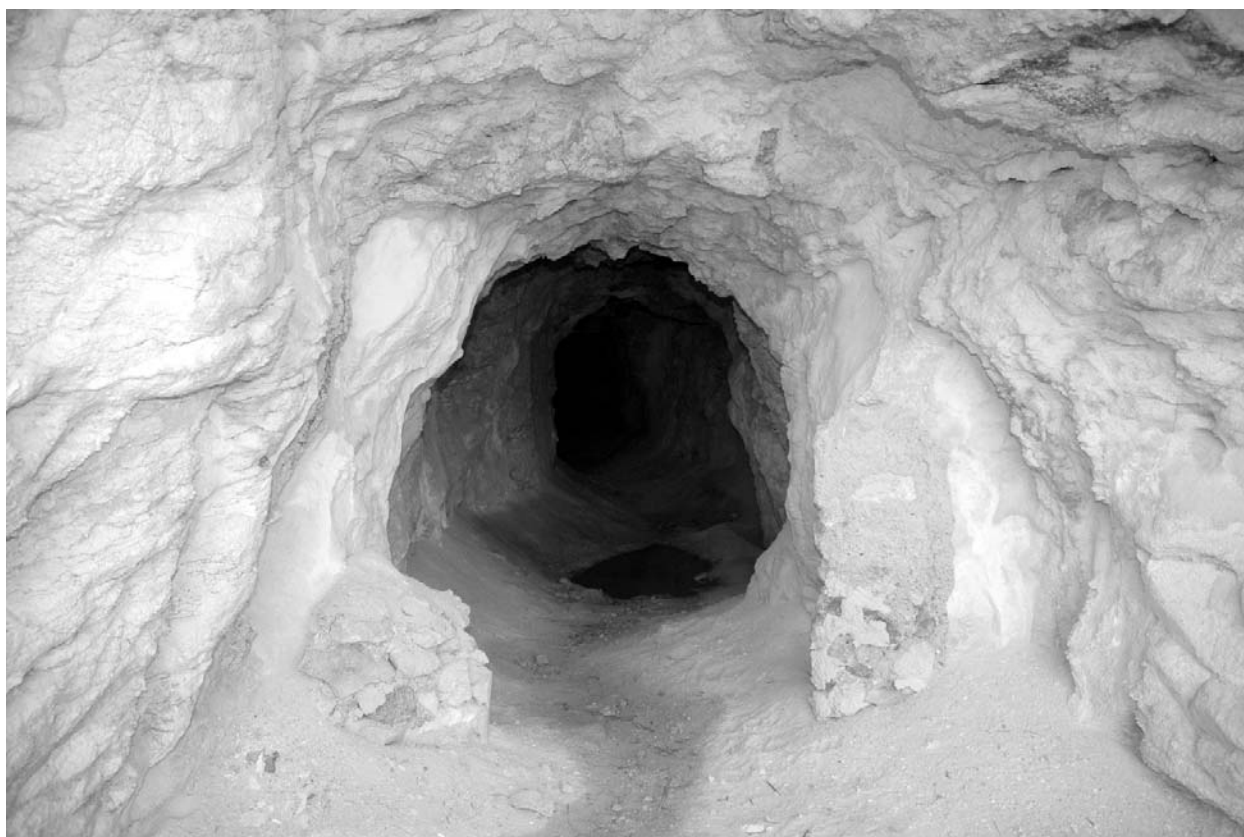
Figura 3. Interior de una de las galerías de la mina "Blanca y Negra". En las paredes se puede intuir el elevado grado de alteración hidrotermal de las rocas.

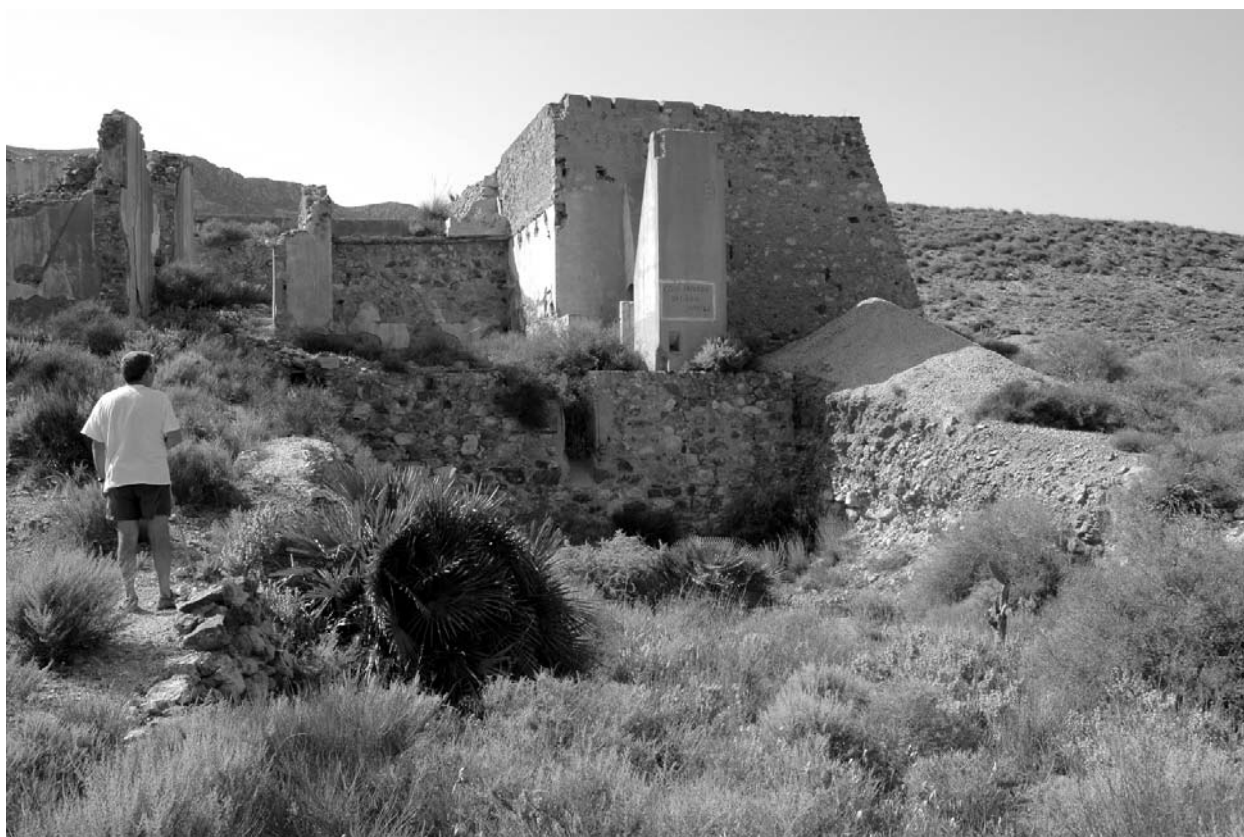
Figura 5. Área en donde se emplazaba la maquinaria de la instalación metalúrgica. En la zona más alta se encontraba la tolva de recepción y la machacadora. A continuación se emplazaba la batería de bocartes y el molino de bolas y finalmente el resto de la maquinaria metalúrgica se encontraba en el gran hueco situado a la derecha de la persona de la imagen.

Para el funcionamiento del proceso se utilizaba la siguiente maquinaria: Un motor marca BATES, de aceite pesado y con 33 caballos de potencia, un generador eléctrico marca ASEA de 11 caballos de potencia y varias bombas eléctricas.

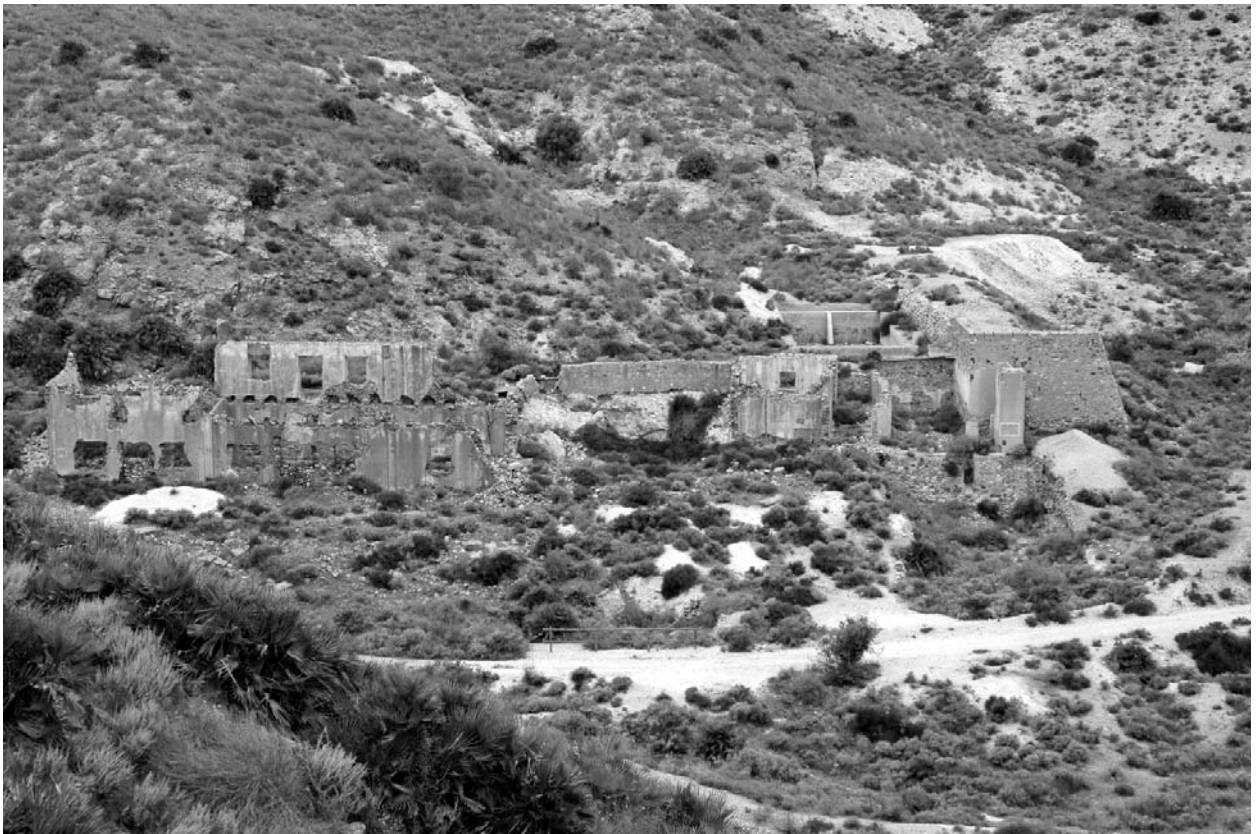
Figura 6. Edificio principal de la instalación metalúrgica propiedad de EMARSA. En la planta baja estaban los talleres, el almacén y la fundición, mientras que en la planta alta estaban las oficinas y los dormitorios.

La instalación metalúrgica disponía de varias edificaciones, siendo el más importante, un edificio de mampostería con dos plantas de unos 100 metros cuadrados, cada una de ellas. La ruina de esta edificación es posible visitarla todavía hoy y se puede verificar sobre el terreno los comentarios de los antiguos mineros de Rodalquilar según los cuales el edificio disponía de: Dependencia para taller de carpintería (planta inferior), dependencia para almacén (planta inferior), dependencia para taller mecánico, horno de fundición y fragua (planta inferior) y nave con un salón para trabajos de gabinete, cuatro dormitorios y un baño (planta superior).

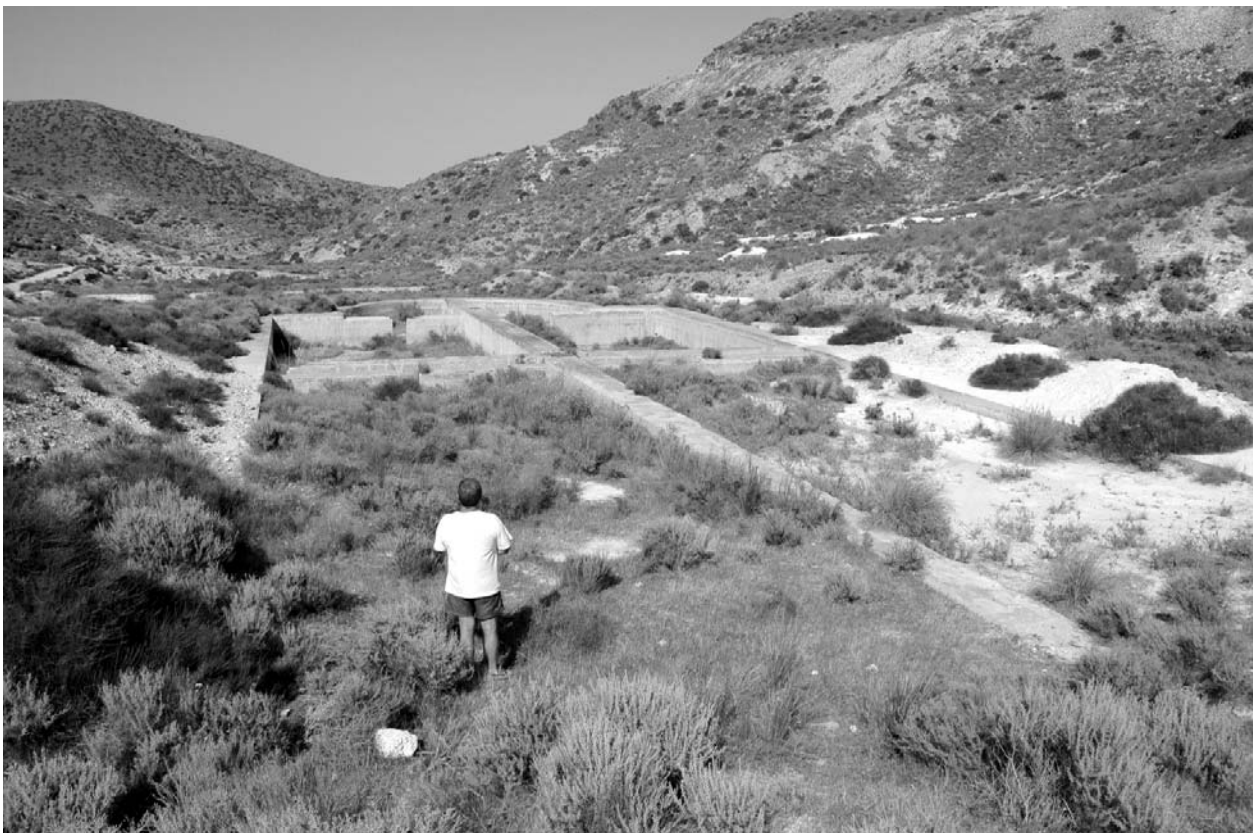
Figura 7. Estado actual de las 6 balsas del sistema hidráulico, dedicadas posiblemente al reciclado del agua utilizada en el proceso metalúrgico. Este era un apartado fundamental debido a la escasez del agua en la zona.

También hoy día, algunos de los más ancianos habitantes de Rodalquilar recuerdan que el agua necesaria para el funcionamiento de la instalación provenía, en su mayoría, del cercano paraje del Granadillo desde donde llegaba a través de una tubería. En la actualidad, sobre el campo se puede reconstruir el recorrido de la tubería de acero que conducía el agua, ya que todavía sobreviven algunas de las bases de mampostería sobre las que

se asentaba la tubería en su recorrido de varios kilómetros entre el Granadillo y la instalación metalúrgica.

Este apartado era fundamental para el intento de beneficio del oro, ya que la zona es muy árida y carece de corrientes fluviales y/o pantanos. El sistema hidráulico conserva intactas las siete balsas pertenecientes a la instalación metalúrgica, las cuales se pueden ver actualmente en perfecto estado de conservación. El total del conjunto hidráulico estaba formado por: Una balsa para depósito de agua (total de 200 metros cúbicos), 6 balsas para reciclado del agua del proceso metalúrgico (total de 600 metros cúbicos), dos pozos para captación de agua y tres mil quinientos metros de tubería, de 2 a 4 pulgadas, según los tramos.
