La reconstrucción del Ayuntamiento de Guadix y del Balcón de los Corregidores tras la Guerra Civil

María de la Encarnación Cambil Hernández
/ Salvador Mateo Arias Romero

Universidad de Granada
ncambil@ugr.es / mateoarias@ugr.es

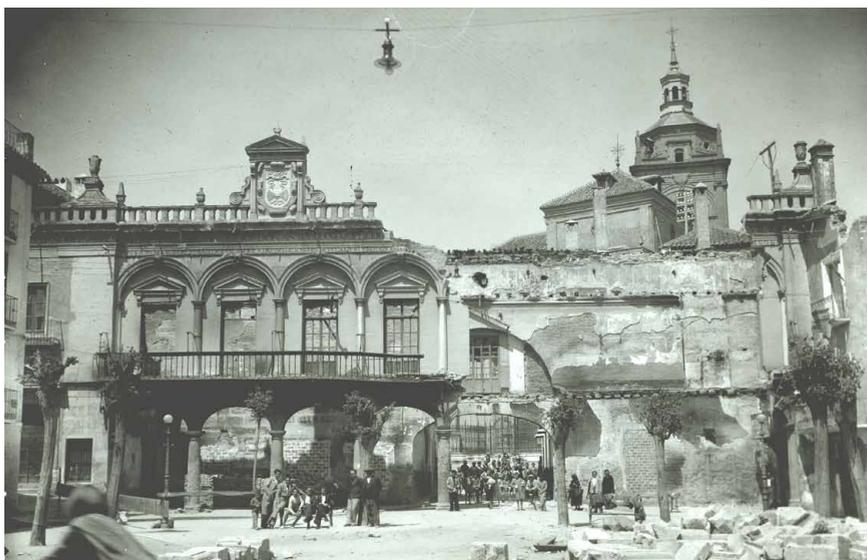
Lámina 4. *El balcón de los Corregidores destruido a comienzos de la Guerra Civil.*
Foto Cedida por Torcuato Fandial

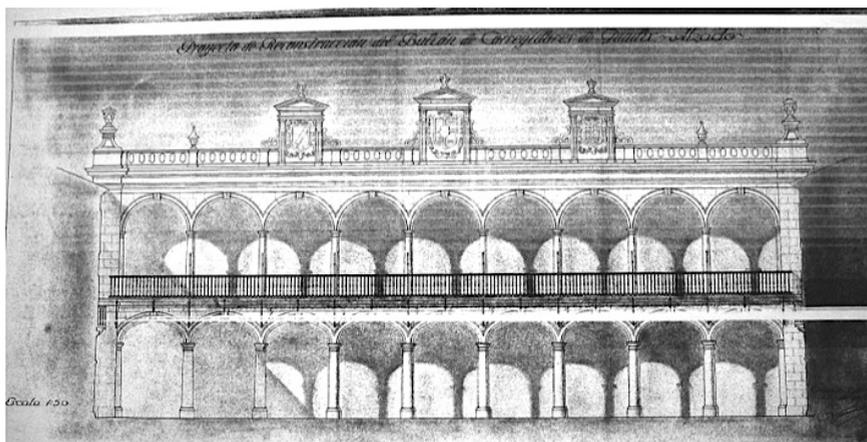
Lámina 8. Proyecto de Reconstrucción del Balcón de los Corregidores realizado por Regiones Devastadas. AGA

En un primer momento Regiones Devastadas proyectó su reconstrucción en la misma forma y con los mismos materiales del destruido, lo que suponía un retraso consciente hacia teorías propias de la restauración del siglo XIX²⁵, con el fin de devolver a Guadix su monumento más representativo que enmarcaba la plaza. Sin embargo finalmente no pudo llevarse a cabo de la forma prevista la reconstrucción deseada y solicitada. La razón dada por Regiones Devastadas era que para reconstruirlo había que justificar su utilidad práctica, sin perjuicio de su valor monumental. Su función como balcón no era práctica y como sede de los juzgados en ese momento no fue considerado conveniente, pues estaba prevista la construcción de un edificio de nueva planta para su instalación. No obstante no se desestimó la petición hecha por Guadix de levantarlo de nuevo. La solución que se propuso y que finalmente se llevaría a cabo sería reconstruirlo, si, pero como la fachada del nuevo edificio del Ayuntamiento. De esta forma cambiaría la ubicación original de este monumento y también se modificaría su tamaño y configuración. El Balcón original medía 28,50 metros y al quedar integrado como fachada del Ayuntamiento su tamaño aumentó a 32 metros. La primitiva crujía estaba formada por ocho intercolumnios de 3,30 metros de ancho, excepto el tercero de la derecha, que tenía mayor altura que los restantes. Irregularidad impuesta posiblemente para ensanchar el espacio por donde se accedía a la calle que comunicaba con la plaza de la Catedral. En el proyecto de reconstrucción, en lugar de ocho arcos se dispuso que se construyeran nueve, cada uno de ellos de 3.35 metros de anchura. Regiones Devastadas justificó estos cambios aduciendo que con esta nueva disposición se obtenían dos ventajas. La primera era que al conformarse mediante un número impar de huecos, en el central quedaría marcada la entrada del Ayuntamiento dándole un carácter más monumental. En segundo lugar se consideraba que de esta forma quedaba mejor solucionada la colocación de los escudos en el remate del edificio, logrando que la composición tuviera un eje más lógico y resolviendo el problema de las diferencias entre los intercolumnios que tenía el balcón primitivo²⁶.

En diciembre de 1945 fue aprobado el proyecto titulado: *Reconstrucción del «Balcón de los Corregidores de Guadix»*, con un presupuesto de 500.561,42 pesetas. El Balcón, dadas sus características, se contrató en su parte de cantería en enero de 1946, iniciándose su construcción en febrero de 1947 y finalizándose la obra hacia julio de 1949. La obra fue adjudicada a Don Antonio López Navarro²⁷. Al comienzo de la reconstrucción del Balcón, y según estaba provisto, se utilizaron sillares de piedra caliza procedentes de las gargantas del Negratín y Freila. Iniciadas las obras, tras un reconocimiento del terreno se localizó en las proximidades de La Peza una cantera más cercana a Guadix, denominada Cueva de las Palomas y se pensó continuar la construcción con la piedra procedente de ella. Sin embargo esta caliza se deterioraba y descomponía fácilmente frente a los agentes atmosféricos, por lo que se continuó utilizando la piedra de las canteras del Negratín²⁸. Todos los detalles de cantería se proyectó que debían labrarse de acuerdo con los del Balcón destruido. Para ello se tomaron los detalles de los

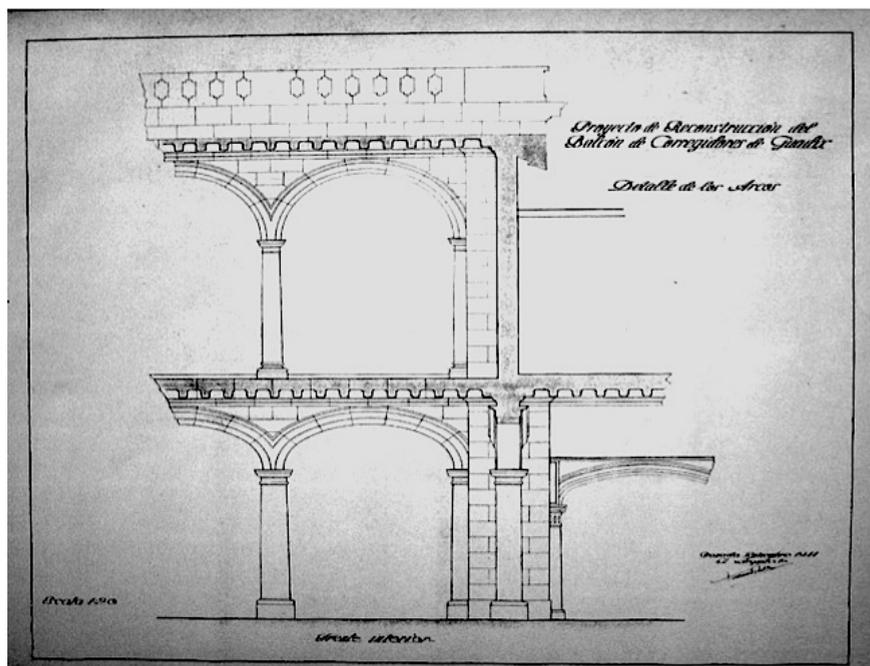
Lámina 9. Detalle del Proyecto de Reconstrucción del Balcón de los Corregidores. AGA

restos que habían quedado. Igualmente estaba proyectada la reconstrucción de la inscripción que recorría el entablamento de la primitiva construcción. Junto a estos materiales tradicionales se utilizaron otros como el hormigón armado, hecho habitual en las reconstrucciones realizadas por Regiones Devastadas, en las que se mezclaban las técnicas y materiales tradicionales con las técnicas y materiales contemporáneos. La solería del balcón se realizó en mármol de Macael y el forjado de la ménsula con losas de pizarra en su parte inferior y de mármol en el pavimento. Finalmente las pilastras terminales del Balcón se realizarían en ladrillo con estuco mate, imitando las piedras del conjunto.

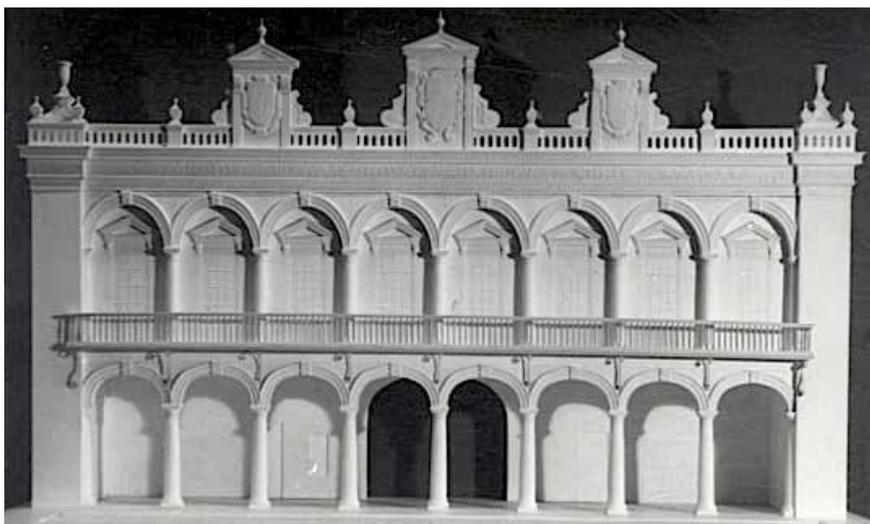
Lámina 10. *Maqueta del Balcón de los Corregidores. AGA*

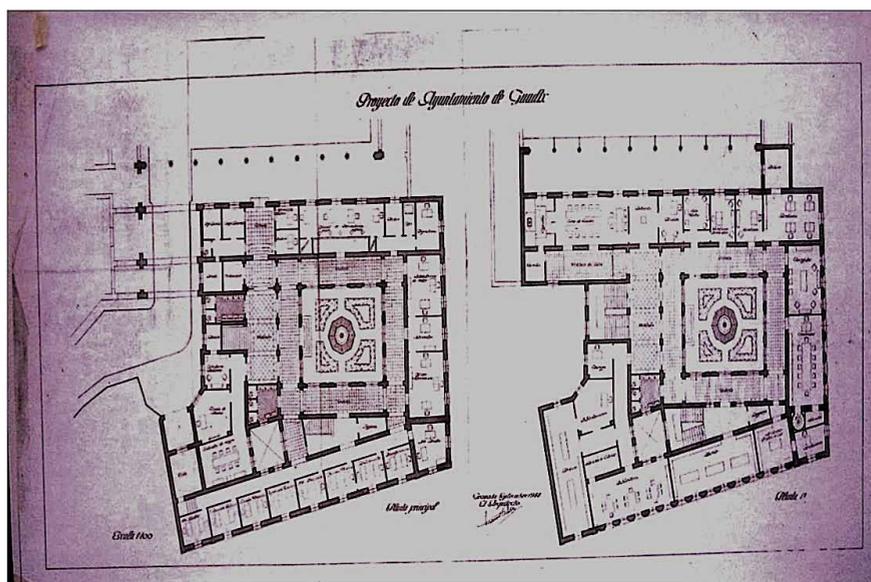
Lámina 11. Plano del 1.º proyecto de reconstrucción del Ayuntamiento de Guadix. AGA

Respecto a la reconstrucción del Ayuntamiento, la completa destrucción del edificio, situado como ya hemos señalado, en el lateral este la Plaza del las Palomas, hizo necesaria su reconstrucción nada más finalizar la guerra. El proyecto fue aprobado en mayo de 1945, con un presupuesto de 1.565.406,73 pesetas y fue realizado por el arquitecto Santiago Sanguinetti²⁹. Su construcción se retrasó mucho en el tiempo, finalizándose las obras en el año 1949. El edificio del nuevo Ayuntamiento se iba a construir en el mismo solar que ocupaba antes de sus destrucción, aunque con los cambios necesarios para que se pudieran instalar en él los distintos servicios municipales. Para ello se diseñó un edificio de carácter monumental, siguiendo un ambicioso plan para el que era necesario disponer de 1029 metros cuadrados. Para obtener la superficie necesaria era preciso expropiar los edificios que estaban situados en la parte de atrás del primitivo inmueble. Con esta ampliación, la fachada del nuevo Ayuntamiento que daba la Plaza de las Palomas quedaba limitada por el Balcón de Corregidores, que se estaba reconstruyendo como fachada principal, teniendo acceso desde el soportal de dicho Balcón las demás fachadas daban a la calle Ancha, la del Pósito y la de la Botica³⁰

Aprovechando los 6, 50 metros de desnivel existentes entre la Plaza y la calle Ancha se determinó que las crujías que daban a esta calle y a la de la Botica se levantan

taran con cuatro pisos de altura, teniendo cada uno de ello 385,33 m² de superficie. Mientras que las que daban a la Plaza de las Palomas se harían sólo con dos pisos de 534, 28 m², cada uno³¹.

El espacio del edificio situado al nivel de la plaza conformaba su espacio principal y en él se iban a instalar los servicios municipales. El acceso se realizaba a través de los soportales del Balcón de los Corregidores, que daba paso al vestíbulo principal situado a un metro sobre el nivel del soportal, con el fin de disminuir la altura de esta planta y obtener una elevación conveniente en la planta baja y el entresuelo. El edificio en su parte principal estaba compuesto por una galería que circundaba un patio central, al que se accedía desde la crujía de la fachada. En él se encontraba la escalera de acceso al piso superior. La planta baja estaba destinada a oficinas y la alta a despachos representativos y salas de comisiones así como a biblioteca, museo y archivo de protocolos. La zona del edificio con fachada a la calle Ancha y de la Botica se iba a ocupar con el Juzgado Municipal y la alta con el Juzgado de Instrucción, instalándose también en ella el Dispensario de Higiene y Beneficencia Municipal.

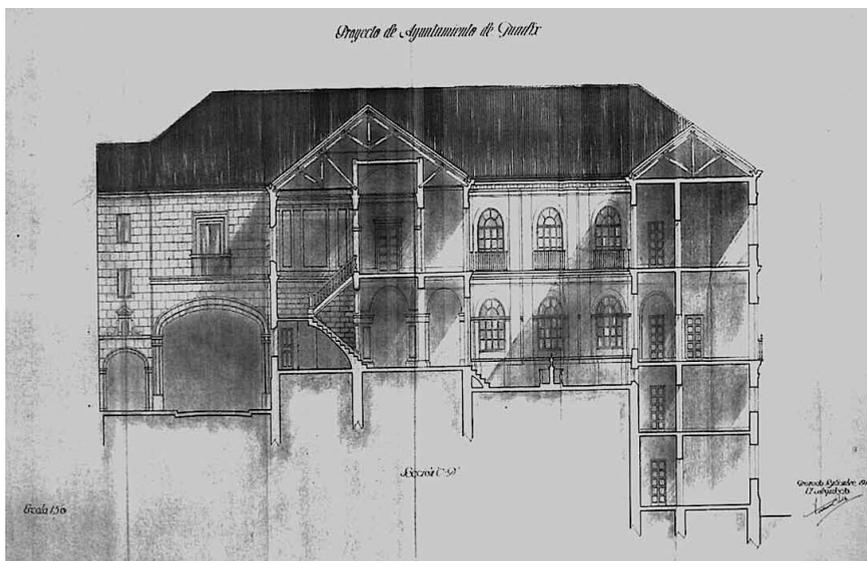
Lámina 12. Sección del 1.º proyecto de Reconstrucción del Ayuntamiento de Guadix. AGA

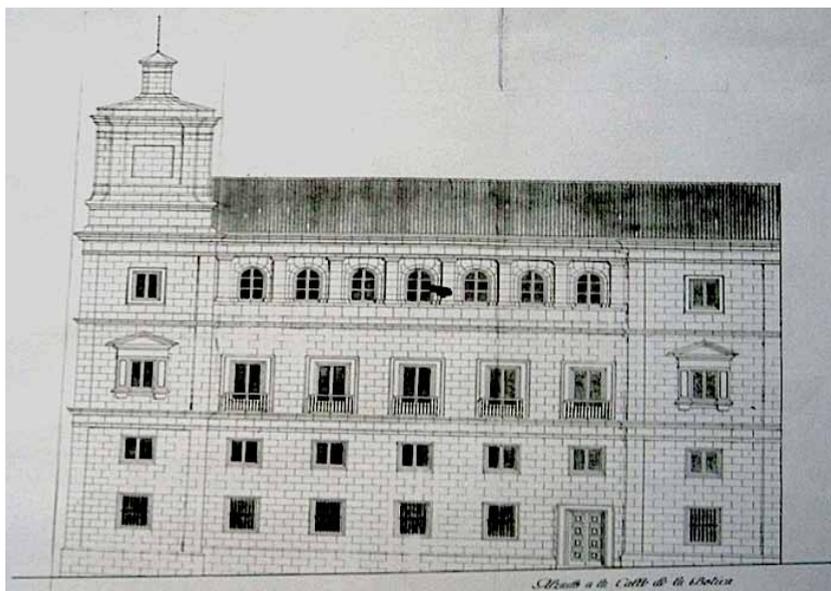
Lámina 13. Fachada de la calle de la Botica del 1.º proyecto de reconstrucción del Ayuntamiento de Guadix. AGA

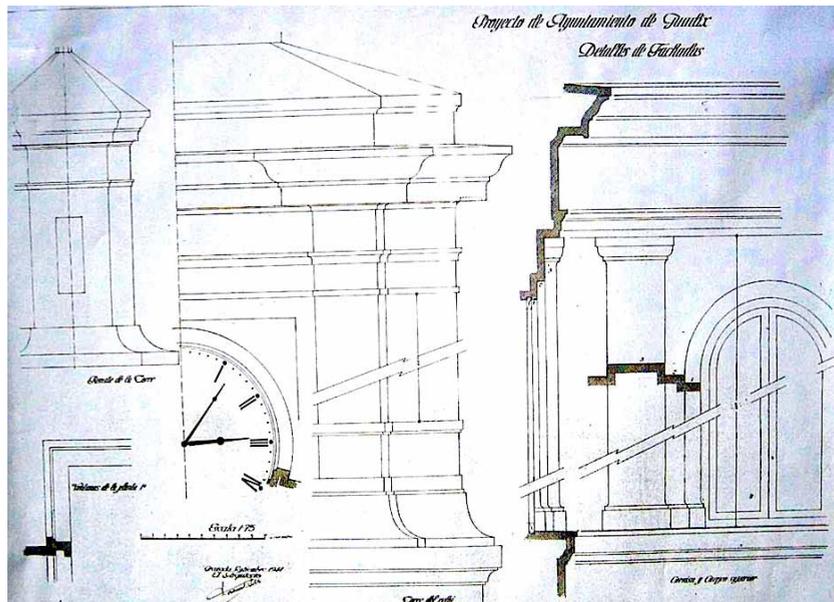
Lámina 14. Detalles de la decoración de la fachada del 1.º Proyecto de reconstrucción del Ayuntamiento de Guadix

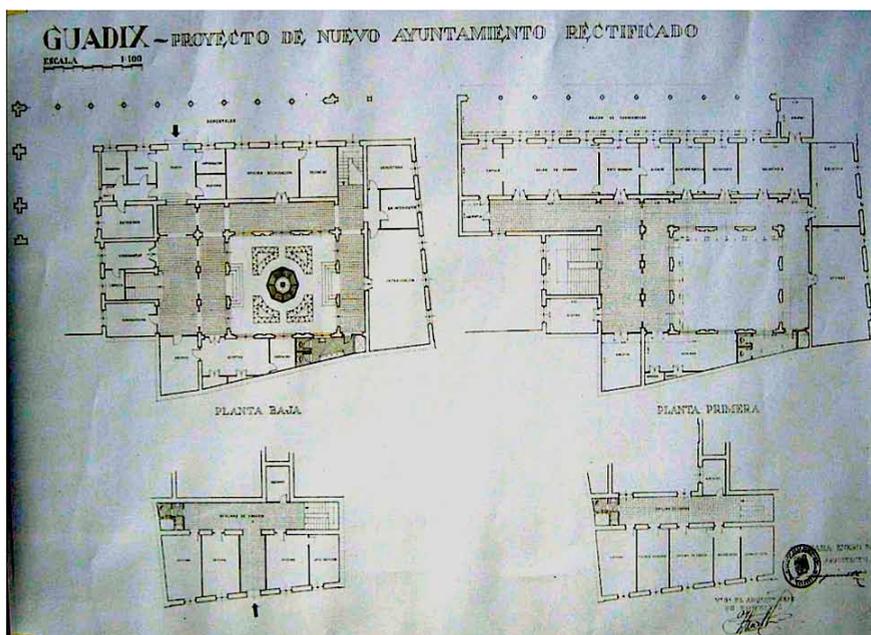
Lámina 15. Plano del Proyecto rectificado de reconstrucción del Ayuntamiento de Guadix. AGA

Estas circunstancias hicieron que no fuese posible llevar a cabo este ambicioso proyecto y en febrero de 1947 se presentaba la *Memoria del Proyecto la Restauración del Ayuntamiento de Guadix Rectificado*, realizado por el mismo arquitecto, con un presupuesto de 1.381.213,37 pesetas. En dicho documento se solicitaba su rápida aprobación justificada por las necesidades impuestas por el plan de obras a ejecutar en Guadix, así como por la redacción del oportuno proyecto de rectificación y anulación de las expropiaciones que estaban previstas³⁴. En la Memoria de dicha solicitud de aprobación se indicaba que ante los problemas surgidos con las expropiaciones y una vez analizadas detenidamente las necesidades del edificio del Ayuntamiento, se había acordado realizar una modificación del primer proyecto. Ésta no afectaba a los servicios que se iban a instalar en él, sino que se aumentaban, pues a los ya previstos se añadía una sección de Abastos.

Con el nuevo proyecto, el edificio del Ayuntamiento no sufría ninguna modificación respecto a su emplazamiento, aunque sí un recorte en su superficie. Debido a ello se suprimió la parte en la que iban a estar instalados los juzgados, pues era el lugar en el que era necesario hacer las expropiaciones y así se evitaba el problema surgido con ellas. Con independencia de ello no se modificaba nada que restara nobleza al

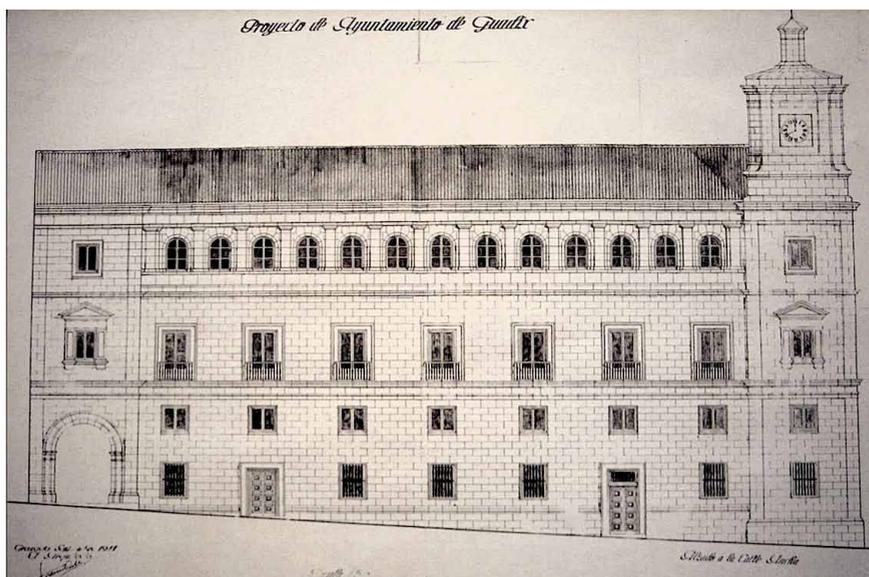
Lámina 16. Fachada de la calle Ancha del 1.º proyecto de reconstrucción del Ayuntamiento de Guadix. AGA
