Fixação com pino intramedular em fratura do fêmur em tamanduá bandeira, *Myrmecophaga Tridactyla*¹- Linnaeus, 1758. Relato de caso

*Fixing with intramedullary nails in femur fracture in ant eater, *Myrmecophaga Tridactyla*- Linnaeus, 1758. Case report*

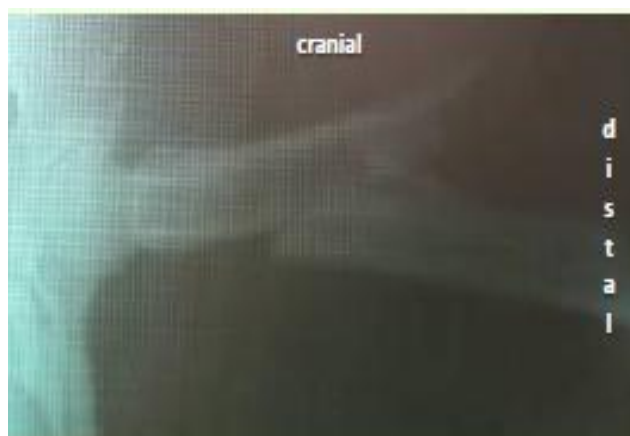
Em outubro de 2014, um tamanduá bandeira macho de 30 kg foi encontrado na estrada próximo de Ilha Solteira – SP, depois de ser atropelado por um veículo, e levado para CCFS, onde foram diagnosticados uma fratura oblíqua completa na diáfise do fêmur, e uma fratura do antebraço (rádio e ulna), ambos

no lado direito, Figura 1. Não foram detectados outros ferimentos graves.

Figura 1: RX ventro-dorsal da fratura do fêmur

De acordo com os materiais e equipamentos disponíveis, um pino de fixação intramedular foi escolhido para fixar a fratura de fêmur. A anestesia foi realizada com 10 mg/kg de cetamina e 1 mg/kg de xilazina, ambos intra-muscular, e mantida pela anestesia inalatória com isoflurano. O local da fratura foi exposto e

um pino intramedular com 3,5mm de diâmetro foi retrogradamente colocado. Após a fixação, a fratura foi reduzida com um bom alinhamento do osso e os movimentos de rotação ficaram ausentes, para dar um suporte adicional foi colocado um fio de cerclagem, Figura 2.

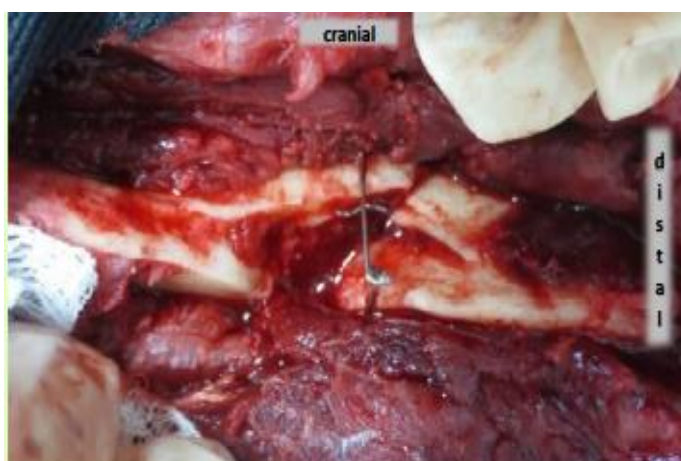
Figura 2: Foto intra operatória da primeira cirurgia, depois do realinhamento do osso e colocação do pino intramedular e fio de cerclagem.

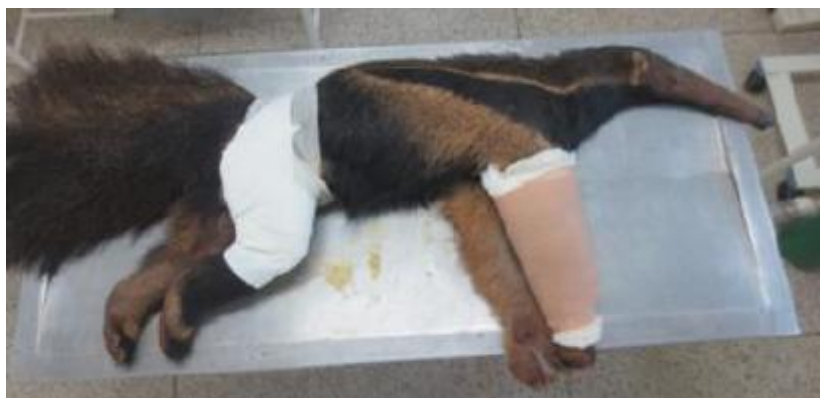
braço, optou-se por fazer a imobilização externa de Robert Jones, Figura 3.

Figura 3: O paciente após a primeira cirurgia e com a bandagem Robert Jones no membro anterior.

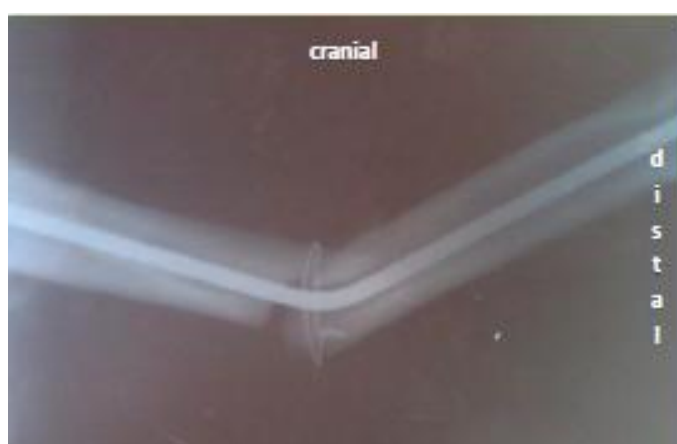
Dois dias após a cirurgia foi feito um raio-X, revelando que o pino intramedular tinha dobrado, causando um alinhamento inaceitável do osso, Figura 4, por isso optou-se em realizar um novo procedimento e a segunda cirurgia foi realizada 1 semana após a primeira, por que o animal estava bastante debilitado e se recusava a comer durante os primeiros dias após a cirurgia.

Figura 4: Raio X posição latero-medial após 2 dias da primeira cirurgia, mostrando o pino e o osso dobrados.

Acredita-se também que a dobragem fácil do fêmur e do pino possam ter ocorrido pelos seguintes fatores: diferente distribuição de peso nestes animais, temperamento selvagem, envolvendo bruscos movimentos, pelo fêmur do tamanduá tem uma conformação muito plana, apresentando uma cavidade intramedular em forma estreita e irregularmente distribuída, o que impediu a inserção de um pino intramedular mais espesso.

A segunda cirurgia foi realizada sob as mesmas condições de anestesia que o primeiro. O pino dobrado foi removido e as bordas das extremidades ósseas foram cortadas para revitalizar o tecido. O novo pino intramedular utilizado tinha 5,0 mm de espessura e era de rosca-sem-fim, porém seu diâmetro era maior que a cavidade medular.

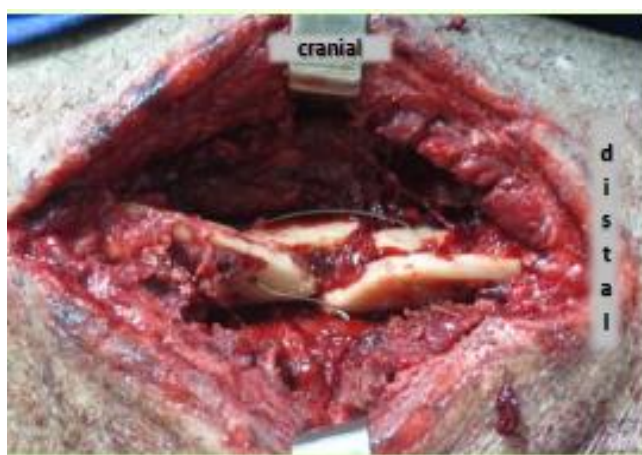
Com o intuito de aumentar a estabilidade da fratura, utilizou-se dois fios de cerclagem (Figura 5) aplicando-se localmente 1,7 g de Pentabiótico®.

Figura 5: Mostra o alinhamento do osso e o fio de cerclagem durante a segunda cirurgia.

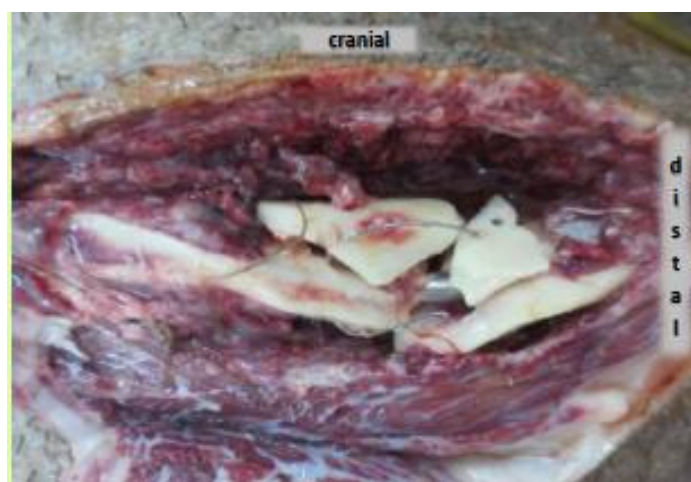
Na avaliação *pós mortem*, Figura 6, confirmou-se a infecção do sítio

cirúrgico, apesar da realização da antibioticoterapia local e sistêmica ter sido realizada. O pino intramedular tinha de fato dobrado, fazendo com que o osso tivesse fratura em mais outros dois locais e o fio de cerclagem acabou ocasionando mais lesões nos tecidos adjacentes, e também foram detectados os primeiros sinais de pneumonia.

Figura 6: Avaliação *post mortem*, que mostra as várias fraturas ósseas e infecção do sítio cirúrgico.

Pode-se concluir que a fixação intramedular não é uma forma eficaz de corrigir uma fratura da diáfise do fêmur em Tamanduás Bandeiras. Recomenda-se

tentar uma fixação com placas ou, se o temperamento do animal permitir que seja feita uma fixação externa. Se não houver técnicas alternativas, estão disponíveis, amputação ou a eutanásia, que devem ser consideradas, uma vez que a fixação do pino intramedular parece ser frustrada, e causa sofrimento desnecessário ao animal.
