# EVALUACIÓN DEL RIESGO ASOCIADO A VULNERABILIDAD FÍSICA POR TALUDES Y LADERAS INESTABLES EN LA MICROCUENCA CAY, IBAGUÉ, TOLIMA, COLOMBIA

## RISK ASSESSMENT OF PHYSICAL VULNERABILITY DUE TO HILLSIDE AND UNSTABLE SLOPES IN THE CAY CREEK WATERSHED, IBAGUÉ, TOLIMA, COLOMBIA

Referencia: Y. Hernández Atencia, H. Ramírez Arcila (2016). Evaluación del riesgo asociado a vulnerabilidad física por taludes y laderas inestables en la microcuenca Cay, Ibagué, Tolima, Colombia. Ciencia e Ingeniería Neogranadina, 26 (2), pp. 111-128, DOI: <http://dx.doi.org/10.18359/rcin.1800>

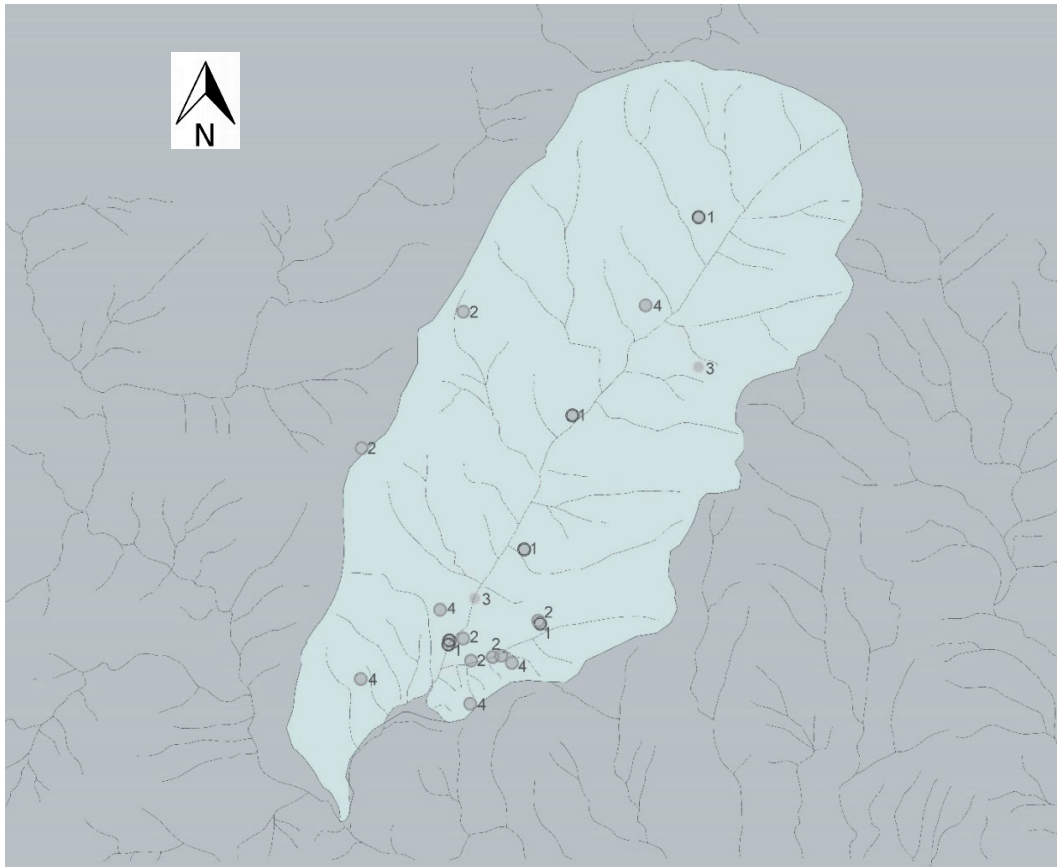
**Figura 2.** Distribución espacial de los taludes y laderas inestables evaluadas en la microcuenca de la quebrada Cay. RVF: muy alto (1), alto (2), medio (3), bajo (4).

La clasificación de cada talud y ladera estudiado de acuerdo con su nivel de riesgo (Tabla 9) puede ser visualizado espacialmente en la Figura 2.

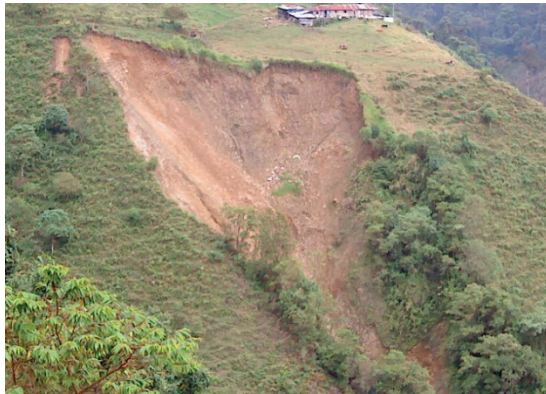
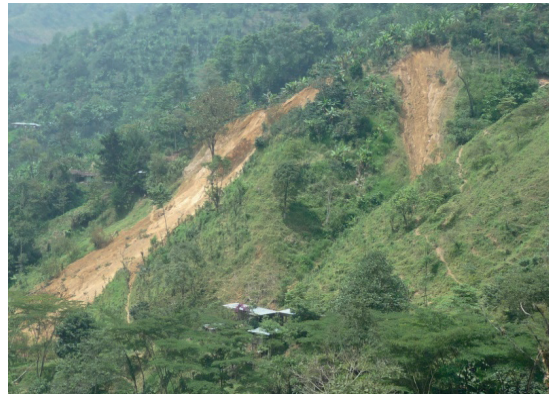
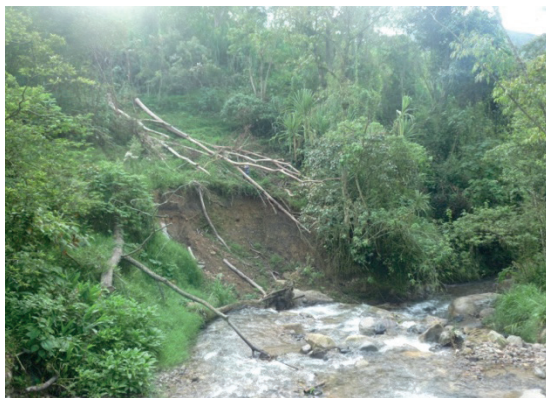
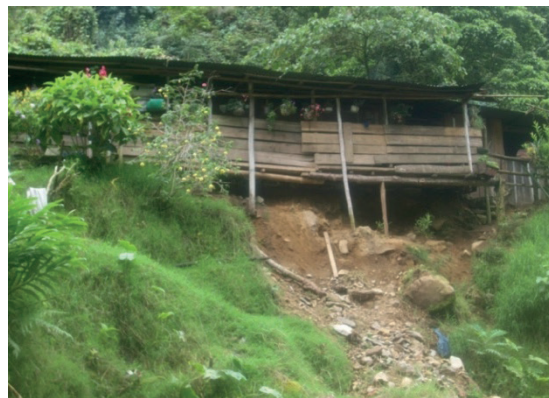
Sector La Cascada, Finca La Cubana..

Sector La Cascada, predio La Cascada.

Cay parte baja.

Sector La Cascada, finca El Pedrero.

**Figura 3.** Imágenes de los sitios considerados con mayor riesgo asociado a vulnerabilidad física (RVF) en la microcuenca de la quebrada Cay, en el municipio de Ibagué (Tolima, Colombia).

De la Tabla 8 se puede deducir que los riesgos más altos corresponden a los sitios (taludes o laderas) número 1 (sector La Cascada, predio La Cubana), 4 (sector La Cascada, predio La Cascada), 5 (sector La Cascada, finca La Argentina), 9 (sector Cay parte baja) y 15 (sector La Cascada, finca El Pedrero) (Figura 3).

En la microcuenca de la quebrada Cay los taludes nombrados como 1, 4, 5, 9, 15 y 17 son los más críticos desde la perspectiva del RVF, hacia los cuales se deben priorizar los recursos y realizar medidas preventivas y correctivas de manera inmediata.

La ladera 1 (La Cascada, sector La Cubana) presenta un estado activo de inestabilidad, con un valor de riesgo alto, condición que está relacionada con el uso del suelo (sobrepastoreo), acción antrópica (la falta de alcantarillado de la vivienda ubicada en el lugar, cuyas aguas servidas son dispuestas sobre la ladera). A pocos metros de su base fluye la quebrada Cay, un nuevo movimiento puede ocasionar el taponamiento de la misma y poner en riesgo a la comunidad rural, conformada por aproximadamente 724 personas [36]. Adicionalmente, estaría en riesgo una
