# IOP - Imágenes

## Presentación del caso

Desgarro del extensor largo del pulgar (ELP) como complicación de fractura de radio distal.

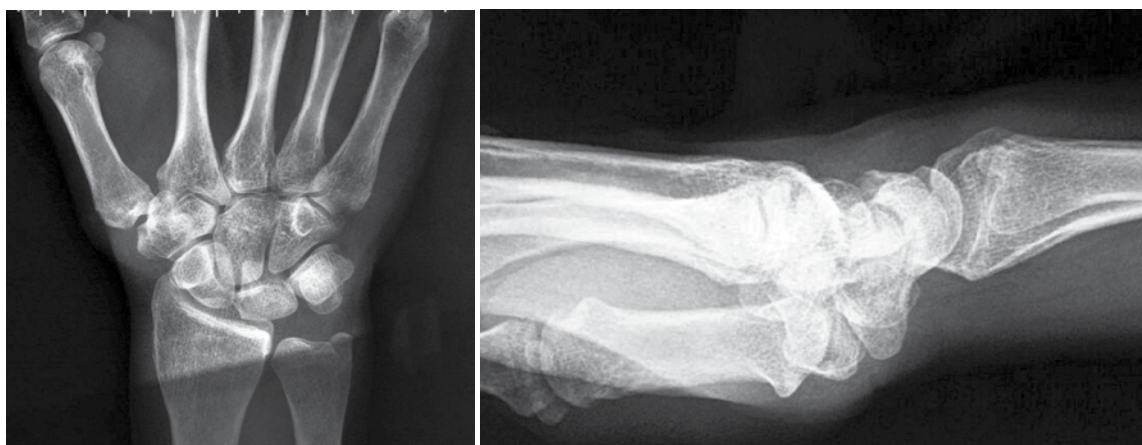
▲ **Figura 1.** Par radiológico. Sin lesión ósea evidente.

Mujer de 52 años de edad, con antecedente de traumatismo por caída y golpe contra una superficie dura con la muñeca hiperextendida. Presenta dolor y, al examen semiológico, tiene limitación en la flexo-extensión de la muñeca. Se realiza par radiológico que se interpreta como normal (Figura 1). Se realiza inmovilización por siete días. Luego de ese período, persiste el dolor y, al décimo día, se agrega imposibilidad de extender el dedo pulgar ("dedo caído"). Se solicita una resonancia magnética (RM) de muñeca y antebrazo.

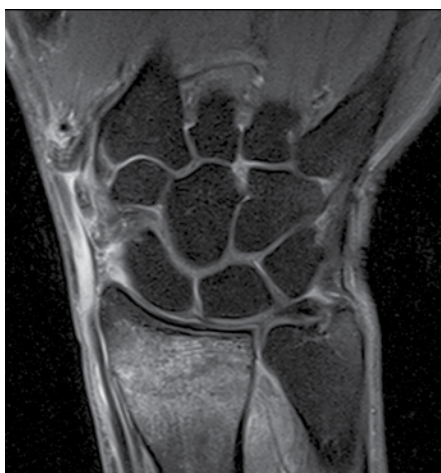
▶ **Figura 2.**  
Corte coronal DP FatSat. Se observa un aumento difuso de la señal en la médula ósea del radio distal, indicativo de edema.

En las imágenes de la RM, se destacan dos hallazgos principales. Por un lado, se advierte edema óseo en el extremo distal del radio (Figura 2). El edema óseo es un hallazgo inespecífico en la semiología de la RM en la patología ósea. Sin embargo, el antecedente de la paciente obliga a pensar, en primer término, su origen traumático que indica una fractura trabecular. El otro hallazgo cardinal del caso consiste en la alteración de señal que involucra selectivamente a un músculo del compartimiento posterior del antebrazo con afectación preferencial de la unión miotendinosa (Figura 3).

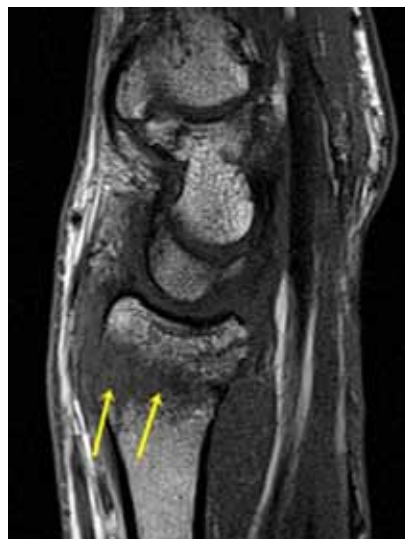
**Figura 4.** Corte sagital T1. Se distingue el trazo fracturario principal que une las corticales anterior y posterior. Hay otra línea fracturaria en el sector anterior de la epífisis visible como una imagen lineal hipointensa que alcanza la cortical anterior, sin desplazamiento.

En nuestro caso, se puede ver claramente el trazo fracturario sin desplazamiento en el plano sagital, tipo Colles (Figura 4), la retracción tendinosa del cabo proximal del ELP (Figura 5) y el trayecto filiforme a la altura del tubérculo de Lister (Figura 6).

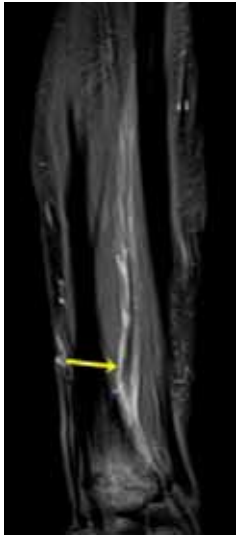
**Figura 5.** Corte coronal DP FatSat. Tercio distal del antebrazo. Se advierte retracción y engrosamiento del cabo proximal del tendón desgarrado del extensor largo del pulgar (flecha) rodeado de cambios inflamatorios.
