AVALIAÇÃO DO RISCO DE INCÊNDIO EM CENTROS URBANOS ANTIGOS PARTE I - APLICAÇÃO DO MÉTODO DE ARICA AO CENTRO HISTÓRICO DO FUNCHAL\*

*Fire Risk Assessment in Old Urban Areas part I - Application of the method of ARICA to the Historic Center of Funchal* - The different design and materials used in old buildings aggravated their fire risk. This situation introduces problems of difficult solution to the old urban centers. With the aim of assessing the fire risk of the historic center of Funchal the methods of Gretener and ARICA were applied to some characteristic buildings. The application of the methods allowed not only to check the fire risk but also to detect the differences between the methods.

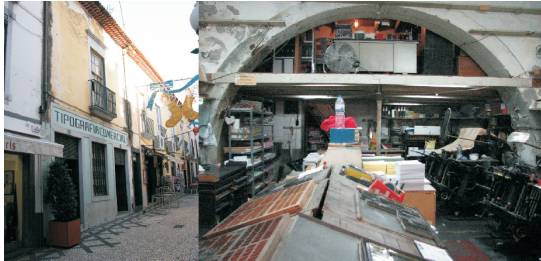
Trata-se de um estabelecimento antigo, com paredes exteriores em alvenaria de pedra, as quais são interiormente rebocadas e pintadas e servem de separação para os edifícios vizinhos. O edifício não possui quaisquer paredes divisórias interiores (figs. 2 e 3). Todos os pavimentos são em madeira e as portas e caixilharia das janelas da fachada são em alumínio. A cobertura é revestida a telha cerâmica apoiada em estrutura de madeira. A escada que liga os três pisos é de estrutura metálica de reduzidas dimensões.

Fig. 2 - Alçado (esquerda) e zona de laboração no Piso 0 (direita) da Tipografia Comercial.

Este edifício é representativo de algumas pequenas indústrias que existem há décadas no núcleo histórico. Quanto ao tipo de carga de incêndio foi possível definir três zonas distintas, definidas como armazém de imprensa, oficina tipográfica de imprensa e zona de embalagem.

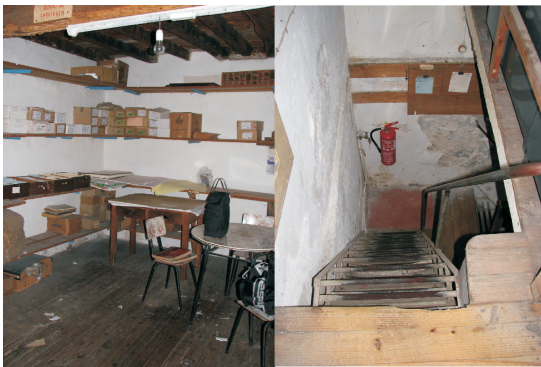
Fig. 3 - Piso 2, onde se situam os arrumos (esquerda) e o seu acesso (direita).

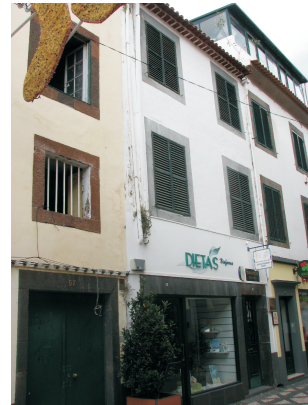
Este estabelecimento, uma ourivesaria de pequenas dimensões, ocupa os pisos 1, 2 e 3 de um edifício, que apresenta uma ocupação distinta no piso 0 (fig. 4). O acesso é feito através de escada de tiro. Os pavimentos do edifício são em soalho tradicional apoiados em vigas

de madeira. As paredes de separação com os edifícios vizinhos são em alvenaria de pedra interiormente rebocadas e pintadas. O estabelecimento comercial do R/C possui um tecto falso em placas de gesso cartonado pintado.

Fig. 4 - Vista do alçado frontal da ourivesaria.

Os pavimentos de separação da ourivesaria são em madeira, sem qualquer tipo de tecto falso. As paredes interiores divisórias são em tabique pintadas enquanto a estrutura do telhado é em madeira. O revestimento do telhado é em telha cerâmica.

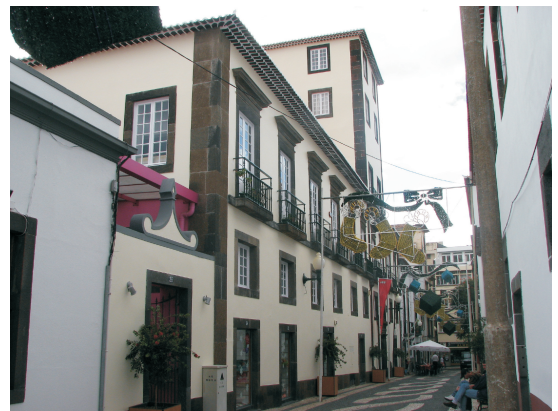
Este edifício de escritórios é classificado de interesse público e constitui um dos ex-líbris do Funchal (fig. 5). O edifício é composto por dois corpos, um inferior de três pisos com grande desenvolvimento em planta, e um superior de reduzidas dimensões em planta com três pisos. Este edifício é um dos mais altos do núcleo histórico da Sé.

Fig. 5 - Vista exterior do edifício de escritórios (Palácio dos Ornelas).

Em 1992, o edifício foi totalmente remodelado, com a demolição da cobertura e pavimentos, ficando somente as paredes exteriores. As obras realizadas promoveram a construção de lajes e escadas em betão armado, amarradas às paredes exteriores em alvenaria de pedra. Os pavimentos são revestidos a madeira ou mosaico cerâmico.
