LAS CANTERAS DE OSUNA, UN RECURSO DE EXTRAORDINARIO VALOR GEOLÓGICO, PAISAJÍSTICO Y PATRIMONIAL LIGADO A UNA ACTIVIDAD MILENARIA. TESTIMONIOS DE SU ABANDONO, DETERIORO Y DE SU DESEABLE PUESTA EN VALOR

ANTONIO FAJARDO DE LA FUENTE¹
Geógrafo

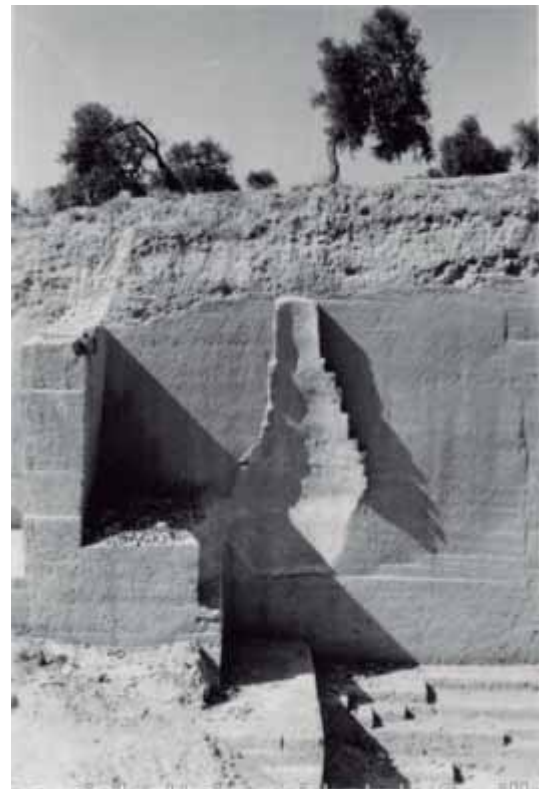
SILO ROMANO DESTRUIDO POR LA CORTA DE UNA CANTERA, 1957
FOTOTECA DE LA UNIVERSIDAD DE SEVILLA

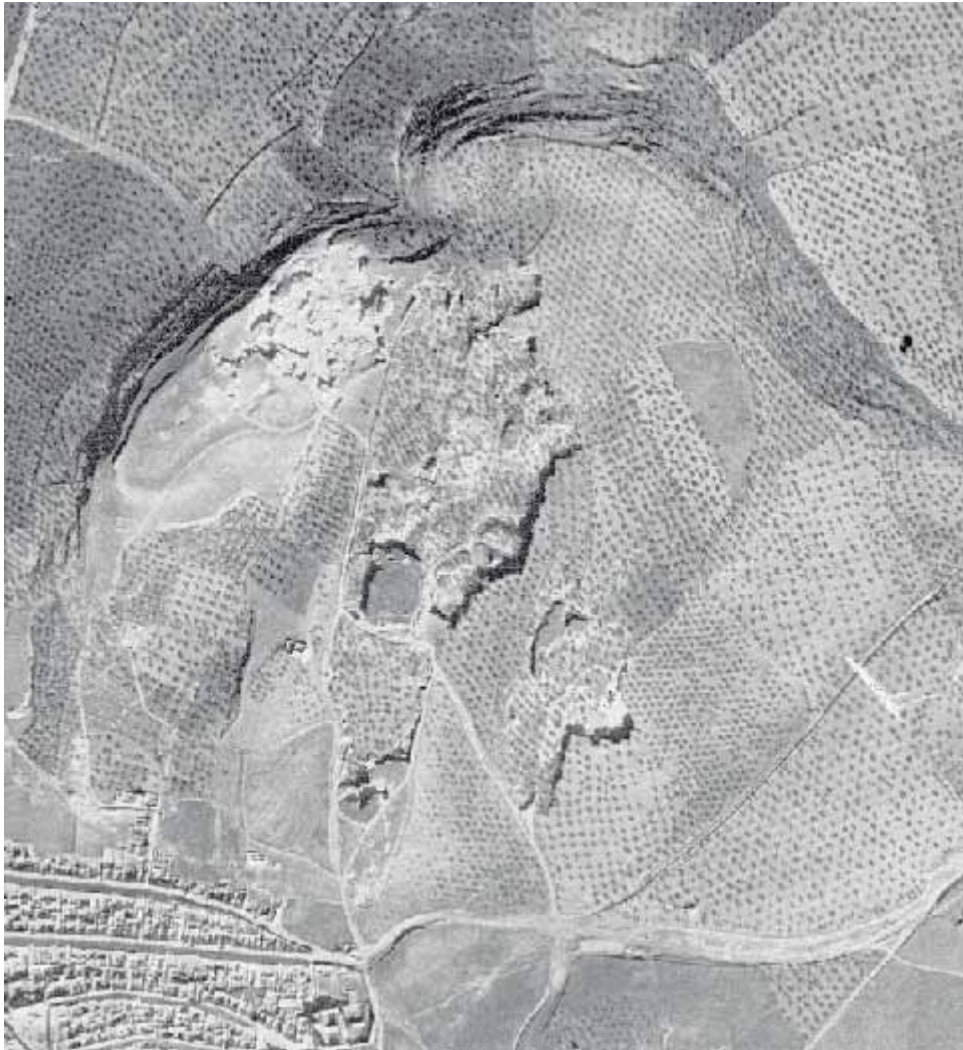
VUELO AMERICANO SERIE A, 1946. CNIG MINISTERIO DE DEFENSA

El análisis de la transformación de este territorio se realiza a partir de las fotografías aéreas⁸. En la imagen de 1946, procedente del Vuelo Americano de la serie A⁹ se observa que las canteras activas en ese momento eran al este la Cantera Luisa, explotación abierta en el primer tercio del siglo XX por la gilenense Luisa Carvajal, y sobre todo al norte en las inmediaciones de la ermita del Vía Sacra, donde se observa una gran actividad por los movimientos de tierra. Se aprecia la ausencia de edificaciones, salvo el cortijo de Buenavista y de las viviendas hipogeas próximas a este cortijo, y la presencia y carácter naturalizado del olivar, con un marco de plantación irregular y presente por todo el espacio, incluso en los terrenos de mayor pendiente y en las inmediaciones de las canteras.

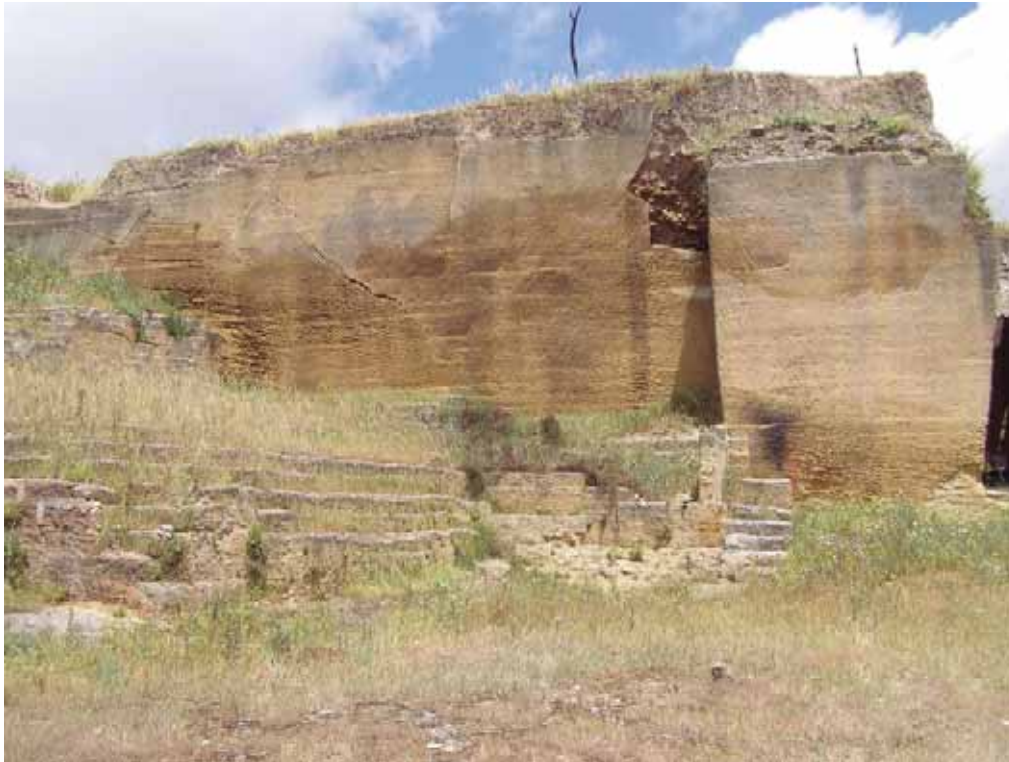
LAS CANTERAS DE CRUZ, LAS ÚLTIMAS EN ABRIRSE A FINALES DE LA DÉCADA DE LOS 50, USADAS LUEGO COMO GRANJA GANADERA, HOY ABANDONADAS. (FOTOGRAFÍA: MIGUEL CABALLO)

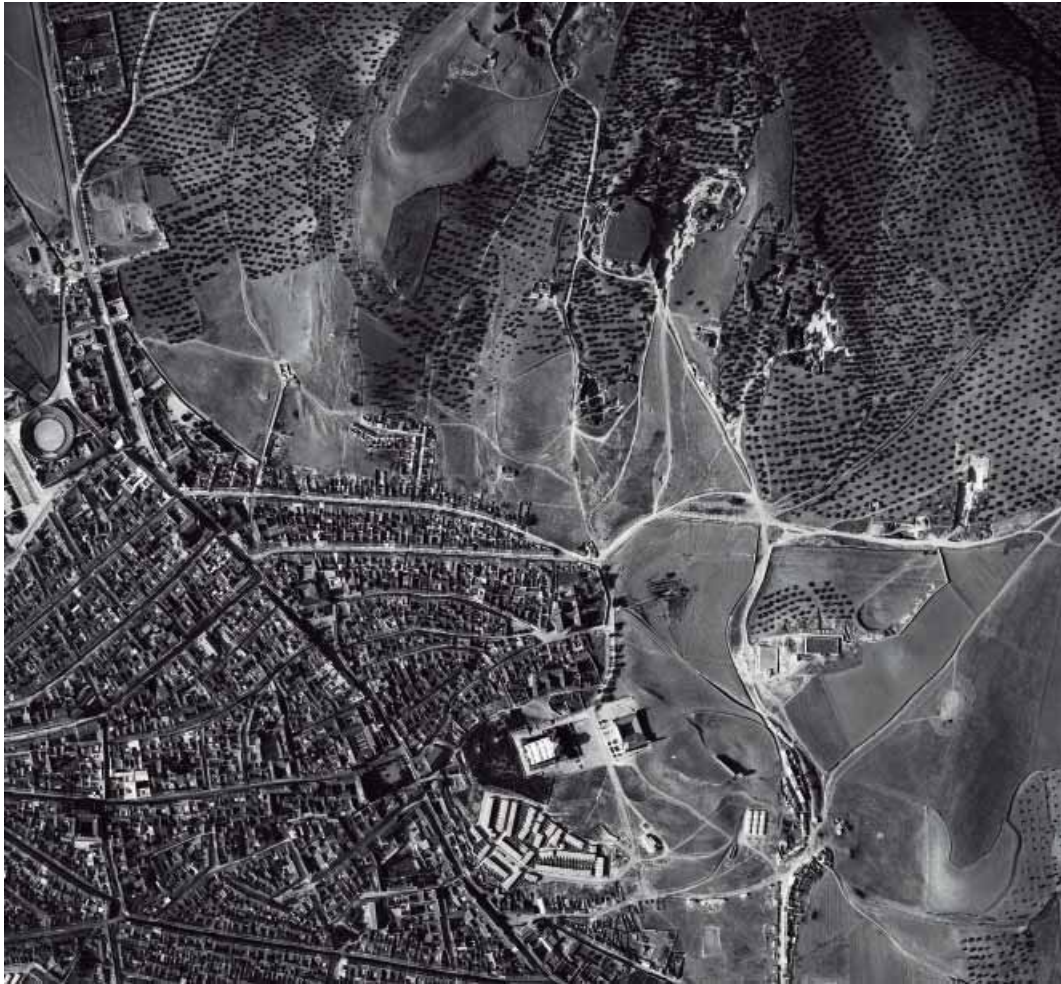
FOTOTECA IECA, FONDO CETFA 1962 FOTOGRAMA DE LA CIUDAD DE OSUNA

En la imagen inédita de 1962¹⁰ se observa que la actividad de las canteras se concentraba al este de el Coto y en la Cantera Luisa. Aparecen las primeras construcciones en

el camino de la Cantera Luisa, dado que lo habitual era que los canteros residieran en los alrededores de las canteras. También se observa la reciente apertura de las canteras de Cruz, las últimas en entrar en explotación, en las proximidades del depósito municipal de aguas, donde se ensayó una nueva fórmula de negocio: el propietario propiciaba la explotación y compraba la producción. Como curiosidad en la imagen se aprecia a la Rehoya, barriada de promoción pública recién edificada, que fue la última gran operación urbanística que utilizó sillares como material de construcción, como había sucedido también poco antes con la barriada de Reyes Católicos (Fátima).

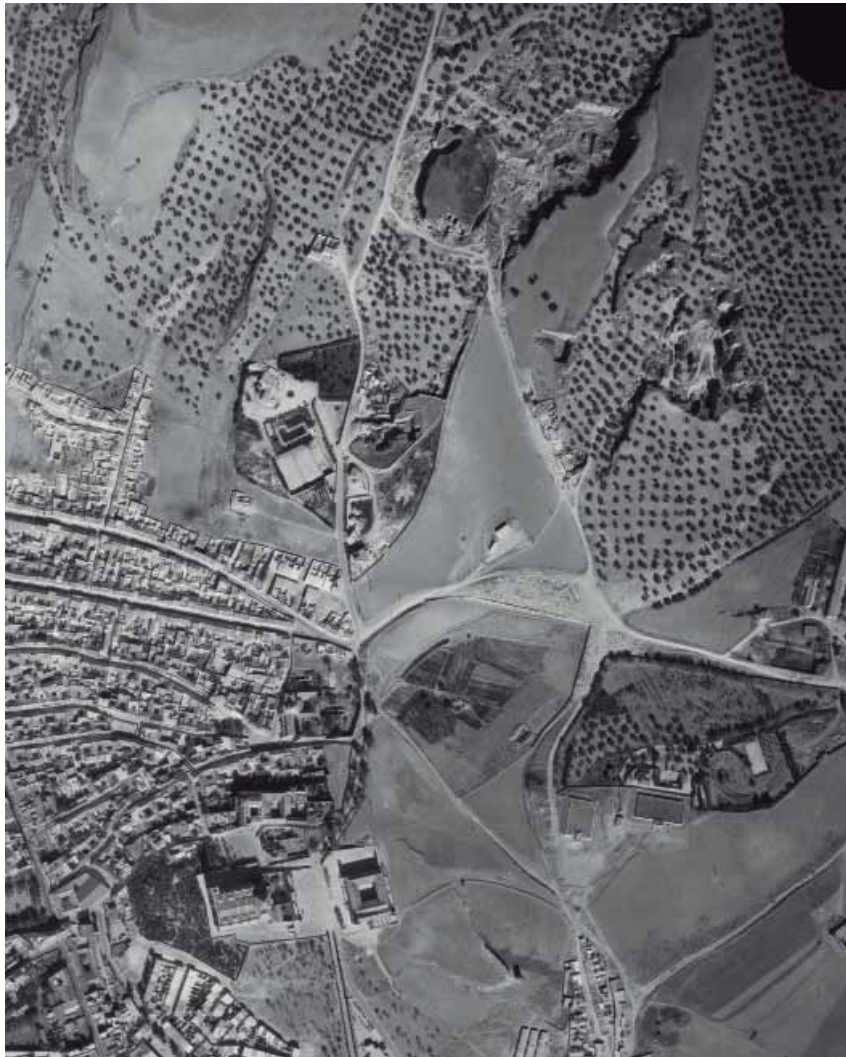
FOTOTECA IECA, FONDO CETFA 1974. VUELO DEL ITINERARIO DEL FERROCARRIL SEVILLA-OSUNA

En la imagen, también inédita de 1974¹¹, que no incluye la zona más septentrional de las canteras, y en la del Vuelo In-

terministerial de 1977¹², se observan la existencia del vertedero en el cerro Paula. Se aprecia todavía una cierta actividad extractiva al noroeste de la ermita. Junto con estas actividades se produce nuevas implantaciones de muy distinto signo: en 1968 se había instalado en torno a la Vía Sacra el Club Deportivo de Las Canteras y comienza el interés por urbanizar en su entorno. En 1979 se realiza la venta de El Coto por la familia que lo usaba como almacén de carros, a un nuevo propietario, que lo convierte en un silo de pipas de girasol. El olivar se mantenía todavía en un aceptable estado, aunque prácticamente se abandona.

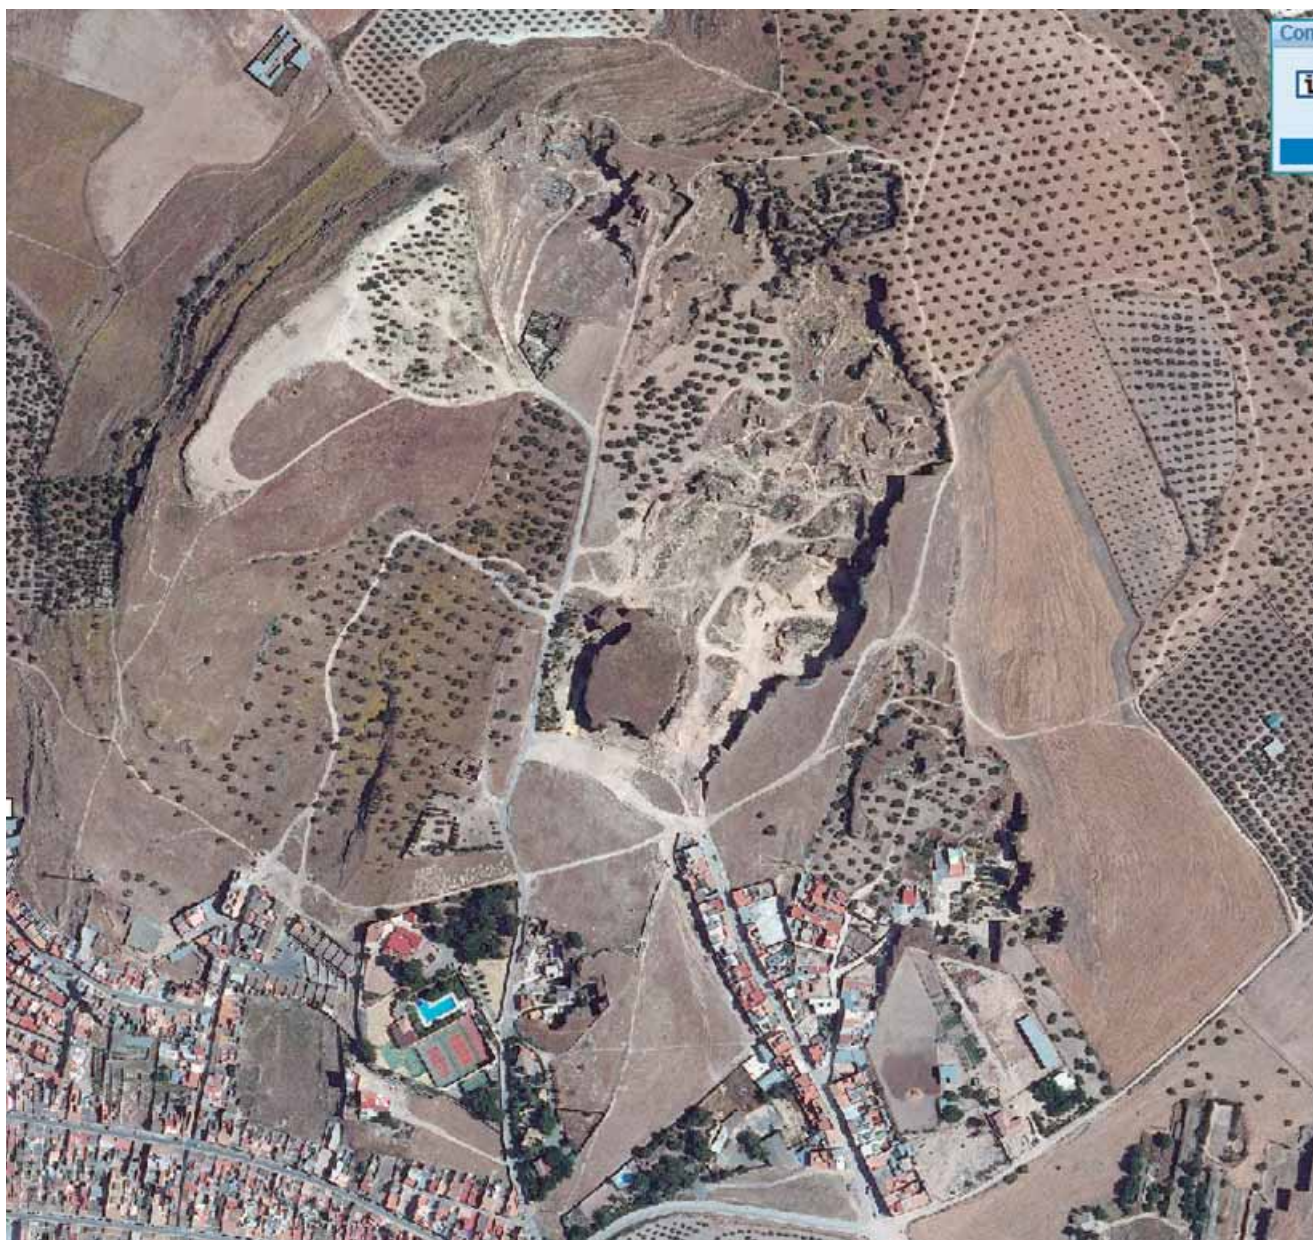
IMAGEN DEL PLAN NACIONAL DE ORTOFOTOGRAFÍA AÉREA, 2013

La ortofotografía del Plan Nacional de Ortofotografía Aérea¹³ de 2013 es la última imagen disponible. Destaca la des-

aparición del vertedero de basuras: la creación en 1989 de la Mancomunidad Campiña 2000 y de la planta de tratamiento de residuos sólidos urbanos de La Puebla de Cazalla supuso su fin, y el cerro Paula, antiguo vertedero, fue sellado y convertido en el parque periurbano de Buenavista, con 64 170 m² de superficie, dotado con arbolado, mesas, bancos, barbacoas y miradores. Sin embargo la mala gestión de este espacio lo convierte hoy día en un lugar nada atractivo: proliferan por todo el recinto, cuyo cerramiento ha sido vandalizado, restos de cristales y de basuras, el mobiliario está deteriorado y el arbolado mal mantenido¹⁴.

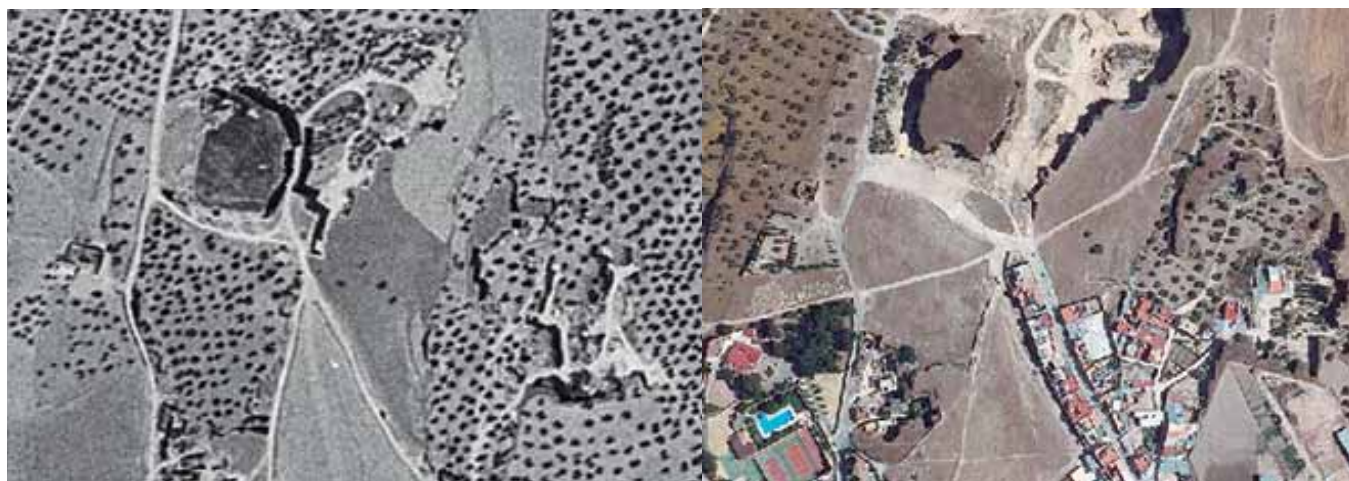
EL COTO Y LA CANTERA LUISA, TRANSFORMACIONES SUCEDIDAS ENTRE 1956 Y 2013. SE OBSERVAN LAS NOTABLES TRANSFORMACIONES, INCLUSO EN LAS CORTAS DE LAS CANTERAS, ALGUNAS RESULTADOS DE LA PROPIA ACTIVIDAD DE EXTRACCIÓN DE PIEDRA, OTRAS POR OPERACIONES DE RELLENO Y CONSTRUCCIÓN.

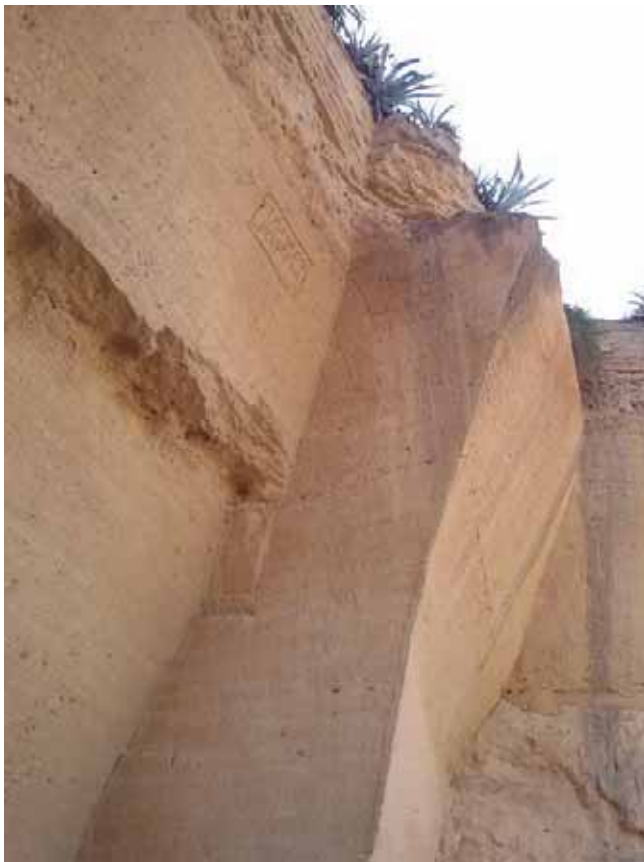
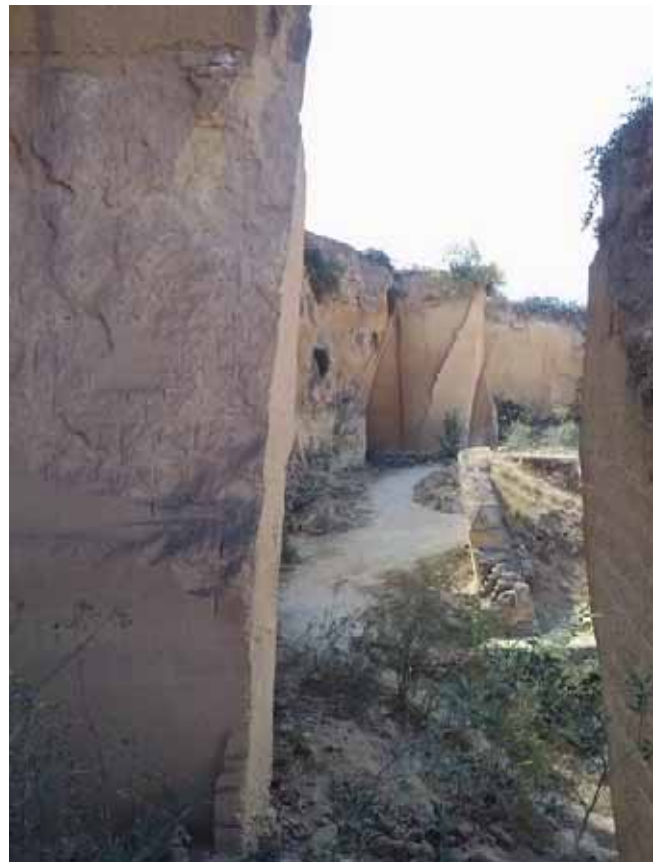
CANTERAS PRÓXIMAS AL COTO, CON LAS CORTAS EXTRAPLOMADAS

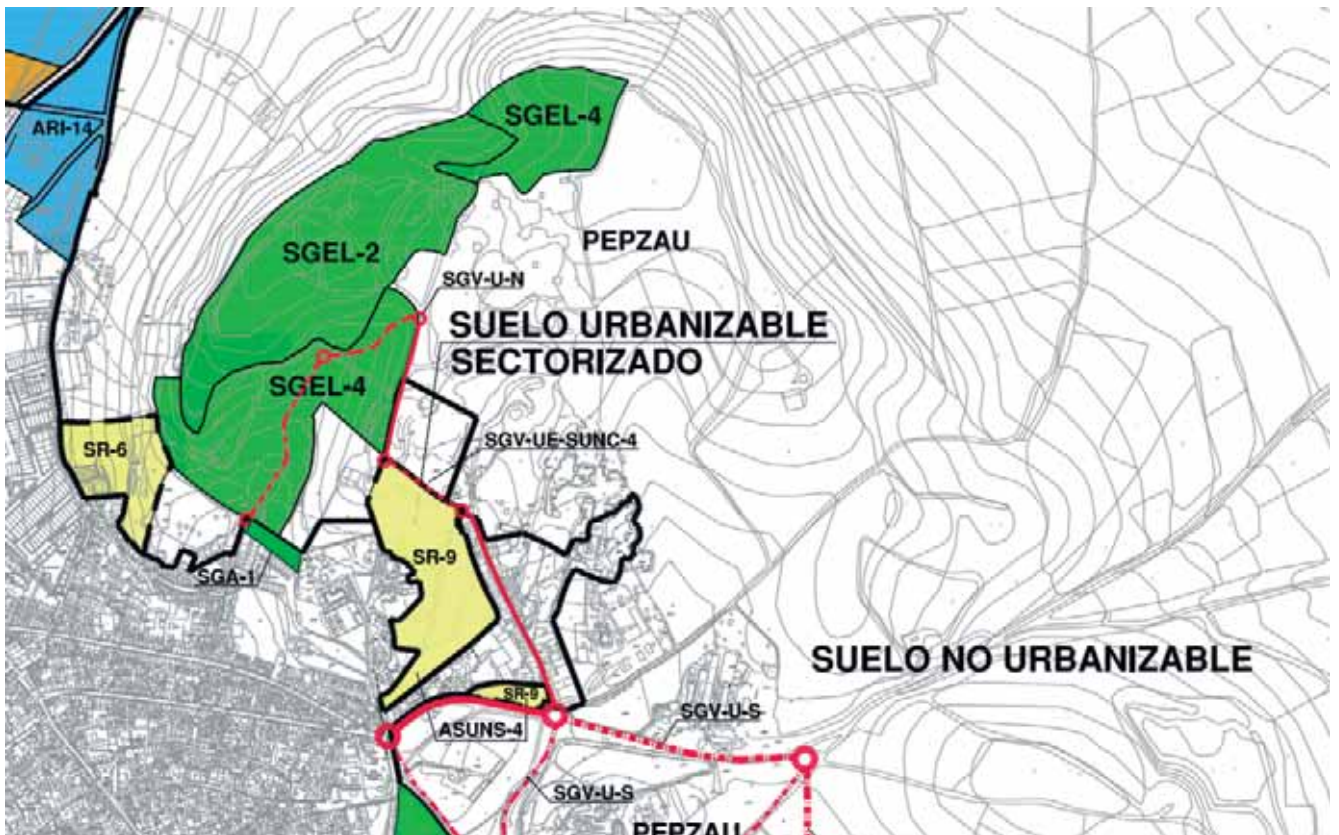
CLASIFICACIÓN DEL SUELO, PGOU DE OSUNA, 2015. AYUNTAMIENTO DE OSUNA
[HTTP://WWW.OSUNA.ES/FILEADMIN/DOCUMENTOS/PGOU/4%20PLANOS%20ORDENACION/401%20OE-1A5%20OSUNA.PDF](http://www.osuna.es/fileadmin/DOCUMENTOS/PGOU/4%20PLANOS%20ORDENACION/401%20OE-1A5%20OSUNA.PDF)

El nuevo PGOU, pendiente de aprobar¹⁷, cuya larguísima redacción (2005-2015) daba pie a confiar en una mayor sensibilidad pública hacia este territorio, no ha respondido a esta expectativa, ya que no existen determinaciones de protección para los espacios de mayor valor y no se incluye ningún bien patrimonial de los aquí presentes dentro del catálogo de espacios o bienes protegidos. Además el PGOU legaliza las construcciones que se habían convertido en una verdadera extensión del núcleo de población. Concretamente en el asentamiento denominado *Vía Sacra* se legalizan 15 viviendas y consideran como *urbano no consolidado*. En el denominado *Cantera Luisa*, 78 construcciones se califican como *urbano consolidado*. Parecía oportuno reconocer a estos dos sectores ya consolidados, y acabar con una situación propiciada o tolerada por corporaciones anteriores, sin embargo los redactores del PGOU han sido especialmente generosos, al extender esa condición de urbano a numerosas parcelas aún sin edificar y de reciente implantación, algunas de ellas

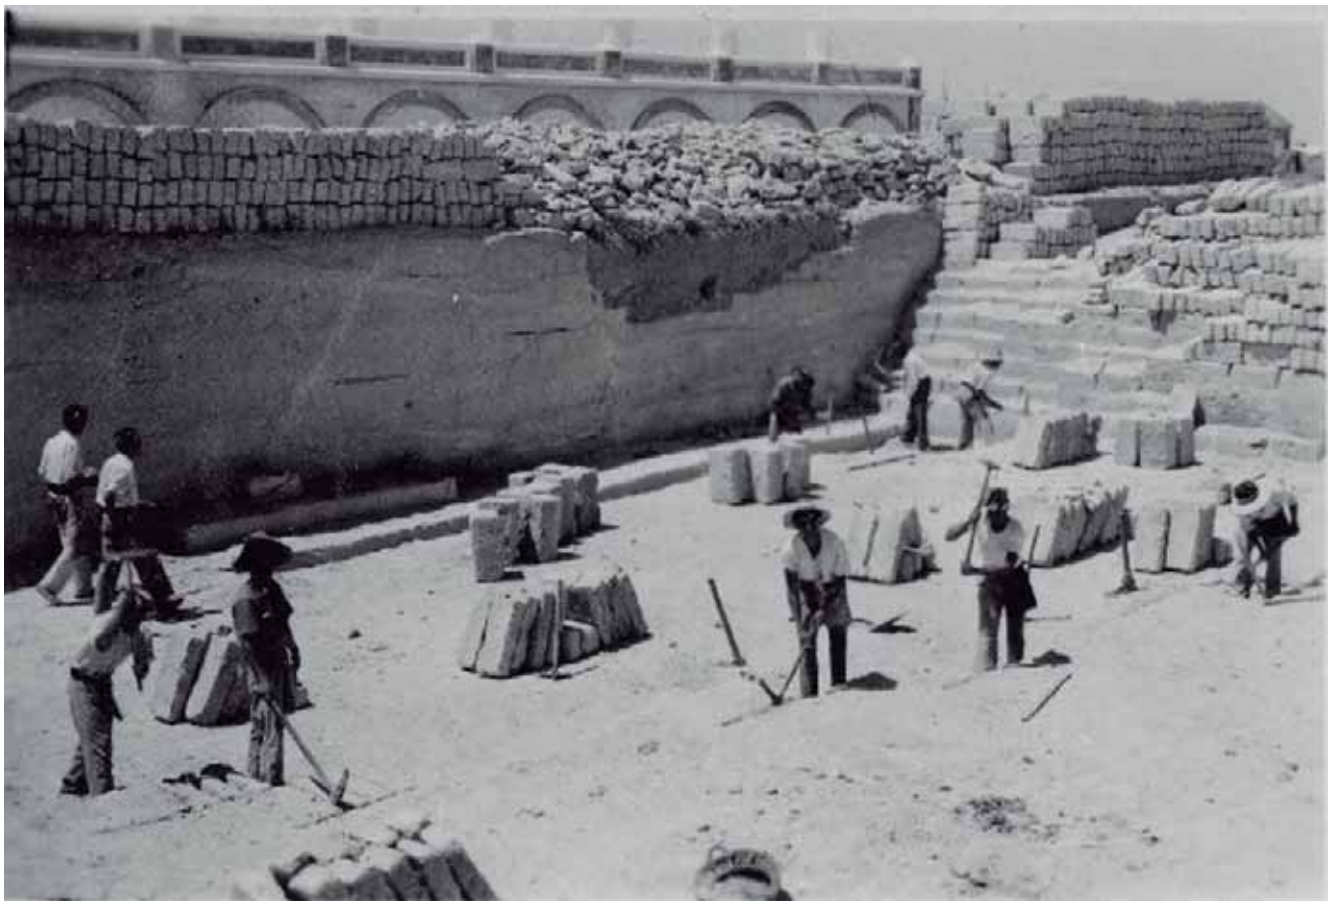
EXTRACCIÓN DE SILLARES EN LA CANTERA DE CRUZ, EN LAS INMEDIACIONES DEL DEPÓSITO DE AGUA, 1957. FOTOTECA DE LA UNIVERSIDAD DE SEVILLA

La actividad era relativamente sencilla, pese al aspecto monumental de lo que ha trascendido con taludes y cortas de más de 25 metros de altura: se procedía limpieza del terreno hasta encontrar la piedra, iniciándose el corte de forma escalonada de arriba a abajo por bancadas, en el que se despieza y labra la piedra de la que se obtenía el sillar. La extracción a cielo abierto por cortas verticales tiene una notable excepción: el Coto, donde la extracción se hizo mediante una mina, vaciando el cerro y conformando una excepcional galería sustentado por pilares de proporciones ciclópeas²³. La razón de este trabajo, sin duda más costoso que trabajar a cielo abierto, era la superior calidad de la piedra aquí extraída, que junto con las de la Cantera Luisa eran las más apreciadas.
