Arqueología del Castillo de Peñíscola. Resultados de la intervención en las dependencias de la Planta Baja y Planta Principal en el marco del proyecto de rehabilitación de la fortaleza

Ferran Falomir Granell*
María Josefa Balaguer Dezcallar**

Se presentan las primeras conclusiones del seguimiento arqueológico realizado en el castillo de Peñíscola en el marco del «Proyecto de Restauración ambiental y adaptación para uso museográfico de los espacios de la planta baja y dependencias pontificias del primer nivel en el castillo de Peñíscola» bajo la promoción de la Diputación de Castellón. Las tareas han consistido en el seguimiento arqueológico de las obras y la ejecución de catas en las dependencias señaladas en el proyecto y en la plaza de armas. Los objetivos se han centrado tanto en la documentación de las formas constructivas en los espacios intervenidos como en el estudio de la topografía histórica del castillo.

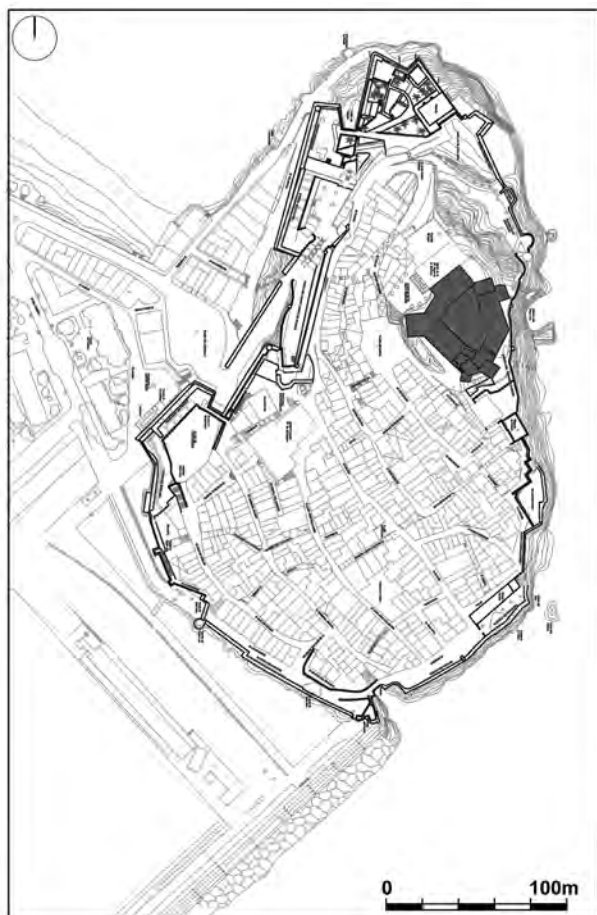
Figura 3. Planimetría del recinto amurallado y situación del Castillo en el marco actual del trazado urbano (a partir de M^a Josefa Balaguer).

Los hallazgos arqueológicos documentados en el espacio urbano delimitado por las murallas (Fig. 3) que se pueden remontar más allá de los períodos históricos nos ofrecen un panorama desalentador, según vemos en los resultados de las escasas actuaciones arqueológicas realizadas². Este hecho contrasta vivamente con la amplia documentación que se tiene en el territorio circundante de los procesos de aprovechamiento territorial al inicio del primer milenio y el proceso colonizador que se dará a finales del siglo VIII y principios del VII aE alrededor de la desembocadura del Ebro (Oliver, 1996).

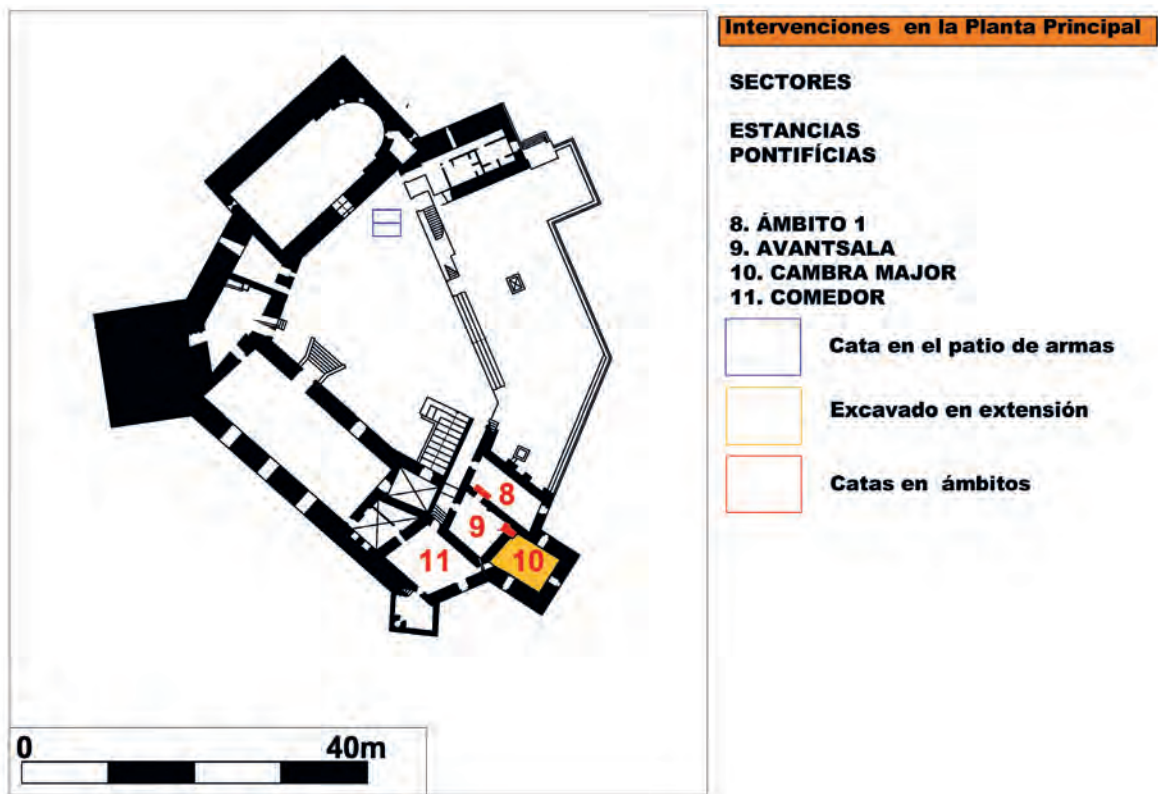
Figura 5. Intervenciones en la Planta Principal.

2. En el Primer Nivel o planta primera (Fig. 5) se han realizado catas en 3 de las salas Pontificias que incluyen 4 sectores (Fig. 6), excavando en extensión el sector 10.

También se ha realizado en el marco de esta intervención (y al margen del proyecto de rehabilitación) una cata de ocho metros cuadrados en el patio, (sector 13, Fig. 5) con la finalidad de valorar la estratificación de un espacio que libre de construcciones en la actualidad contaba con un claustro o galería porticada (Simó, 2010; 2014); las trazas de esta todavía se pueden observar en varias fotografías tomadas en los inicios del siglo XX. El objetivo final es avanzar una información necesaria para posteriores fases de la puesta en valor del castillo.

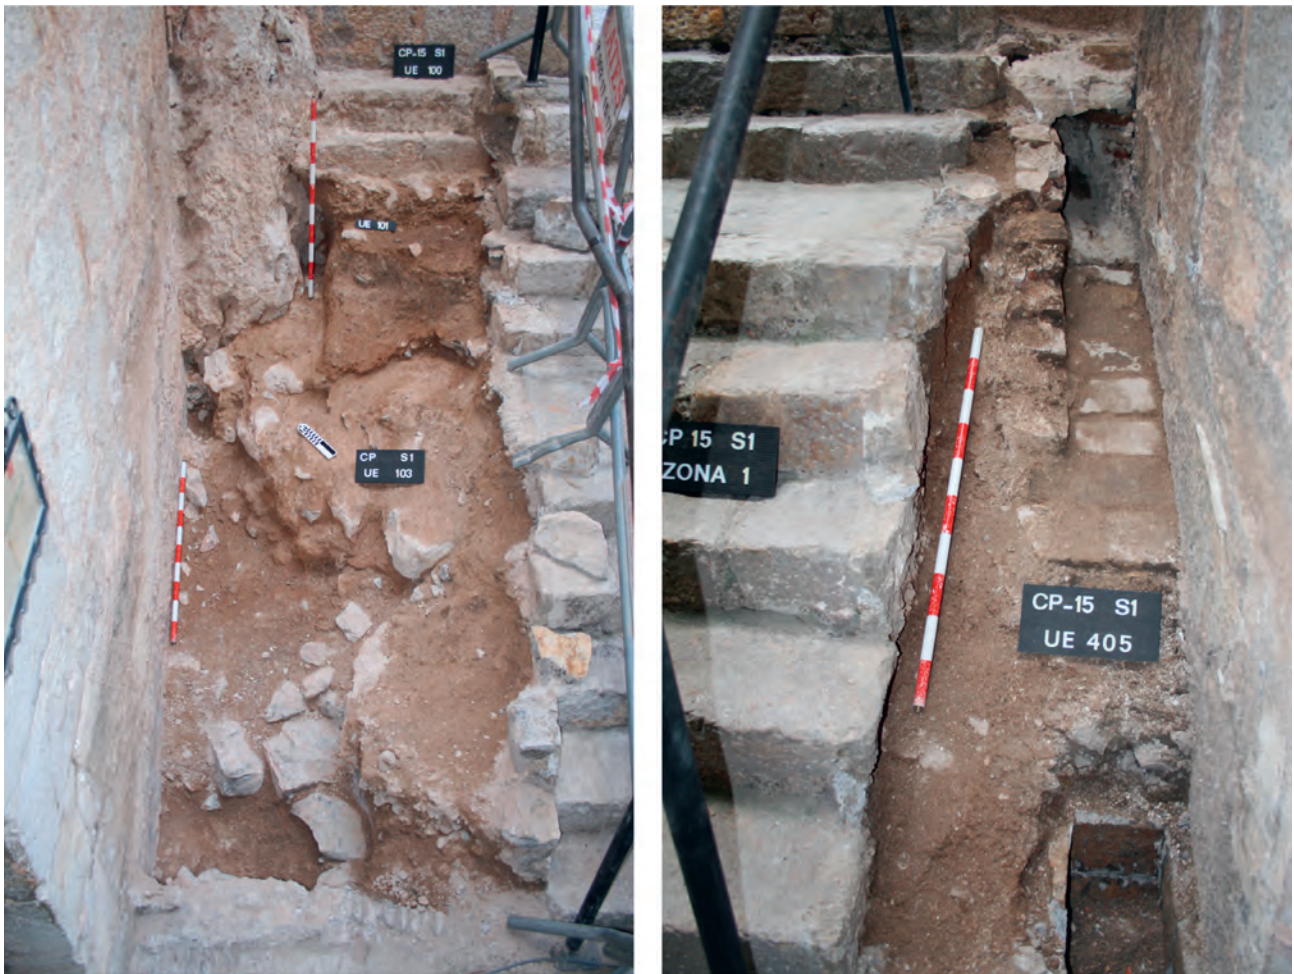
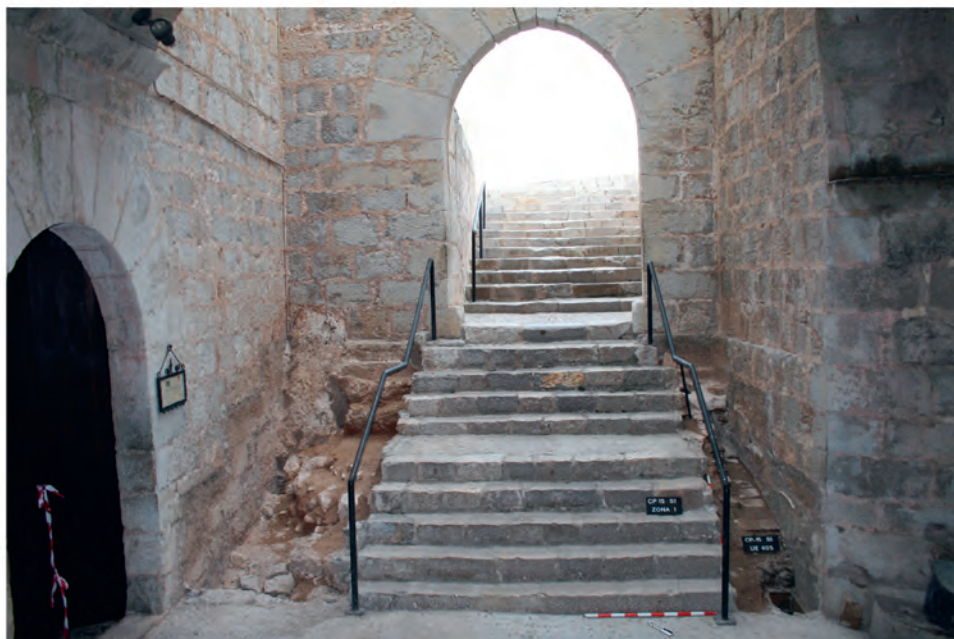
Figura 9. Estado final de las excavaciones en el tramo de acceso al Patio de Armas. Arriba a la izquierda se observa la cimentación y escaleras en piedra conservadas en la parte superior. En la imagen de la izquierda se observa la canalización y arqueta.

En el área ocupada por esta escalera se han ejecutado dos catas longitudinales aprovechando el desmantelamiento de varios maceteros en mampostería moderna (Figs. 7, 8 y 9). Al haberse desmontado el que estaba adosado a la izquierda se ha podido documentar parte de la escalera templaria, ya sea la parte trabajada sobre la misma roca calcárea (UE 100, Figs. 7-9) o la cimentación de las escaleras construidas (UE 103) realizada a base de mortero de cal, arena, gravas y bloques calcáreos de tamaño mediano (Fig. 9).

a cabo por la Diputación una vez se hace cargo del monumento, dado que se construye una canalización (UE 405, Fig. 9) para evacuar las aguas de la Plaza de Armas. Esta última obra afectó al entramado de escaleras medievales y postmedievales y se ha documentado a su vez en la cata de la entrada del vestíbulo (Fig. 7). Ésta no ha llegado a desmontarse, centrándose la intervención en la parte izquierda de las escaleras para acabar de documentar las alteraciones del acceso al segundo nivel del castillo.

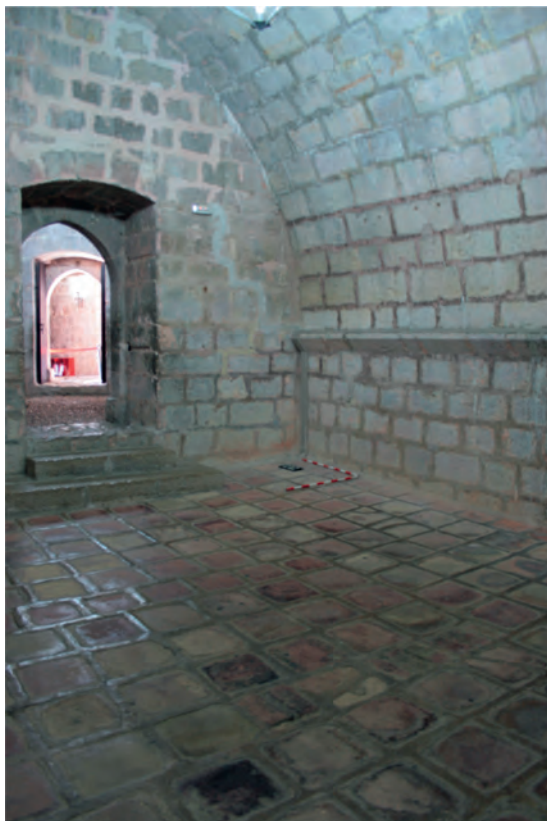
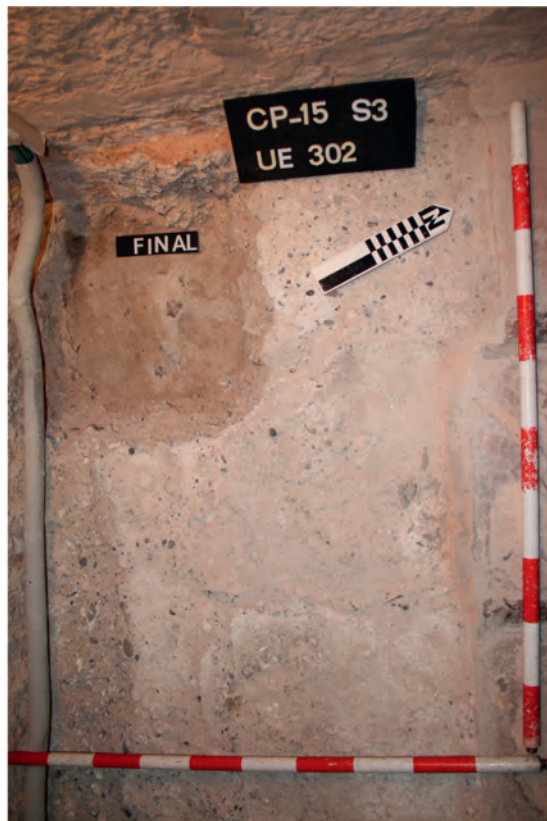
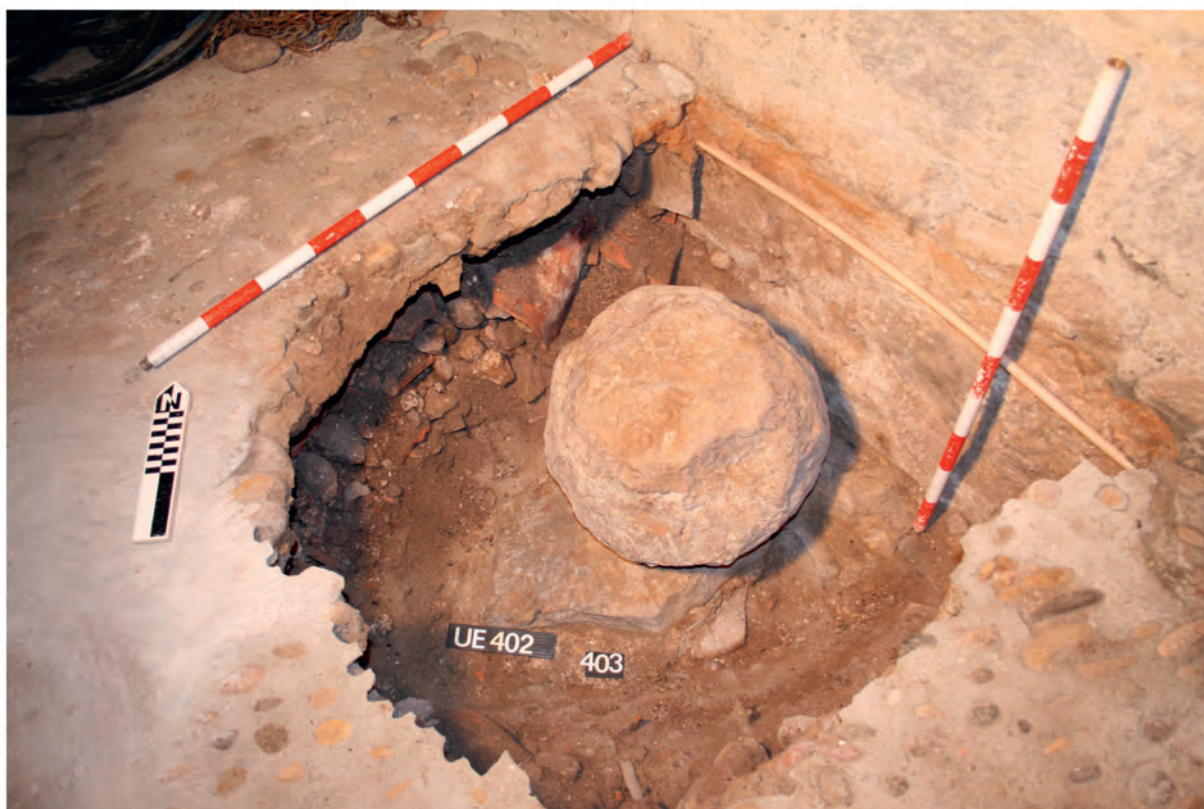
Figura 11. Zona 1. Arriba vista del sector 3 y del resultado de la cata; abajo vista de la cata realizada en el sector 4.

Sector 3. Llamado aljibe (Figs. 4, 10, 11). La cata efectuada tiene unas dimensiones de 80x1,56 cm. El pavimento actual de baldosa hidráulica es

También los materiales arqueológicos más modernos documentados en la cata, sobre todo el repertorio cerámico, nos da una cronología del siglo XIX. Aparte de los materiales de este contexto cronológico se ha podido observar cómo se utilizaron artefactos de diferente datación, de los que destacamos un proyectil esférico de piedra de unos 40 centímetros de diámetro similar a otros tres dispersos por diversos espacios del castillo y patio (Fig.11).

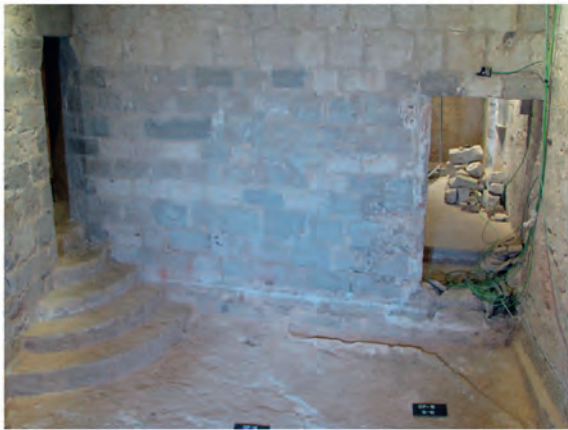
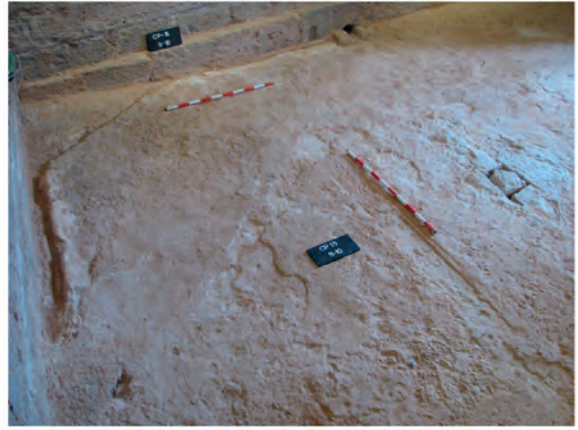
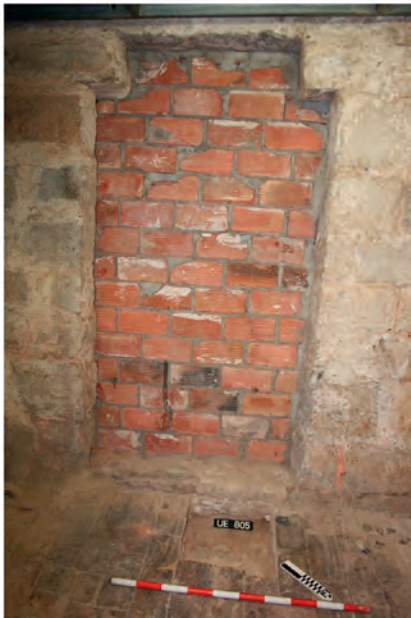
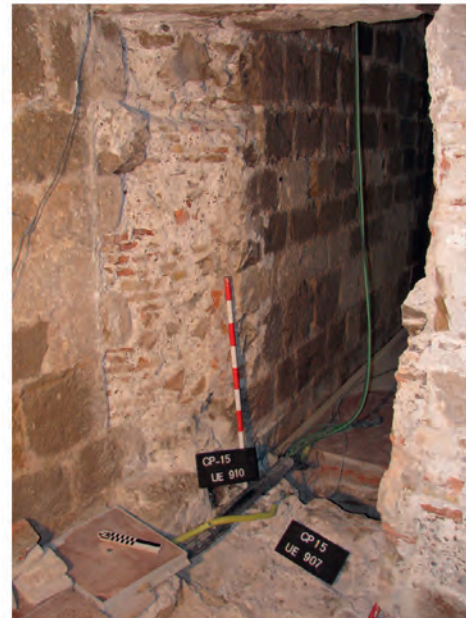
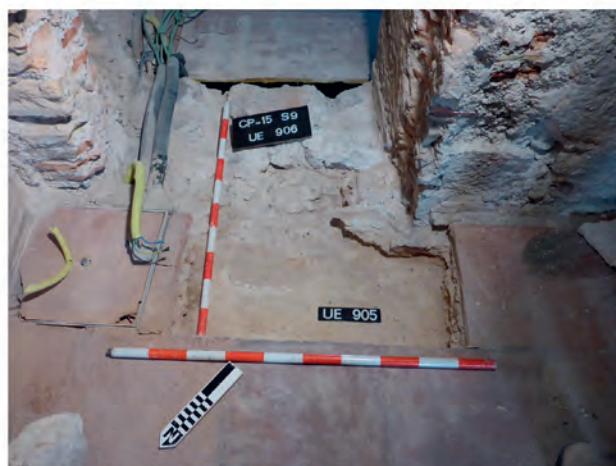
Fig 14. 1. Sector 10, vista del acceso bajomedieval mediante escaleras y acceso realizado en el siglo XIX. 2. Sector 10, restos de estructuras en el suelo. 3. Vano tapiado de acceso del sector 8 al 9. 4-5. Restos del acceso contemporáneo al sector 10.

Sector 10 (Figs. 6, 13; Fig.14: 1,2). Este ámbito principal, asociado a la vida íntima de Benedicto XIII, ha sido excavado en su totalidad dado que las catas previas documentaron que las escaleras de acceso originales desde el sector 11 (UE

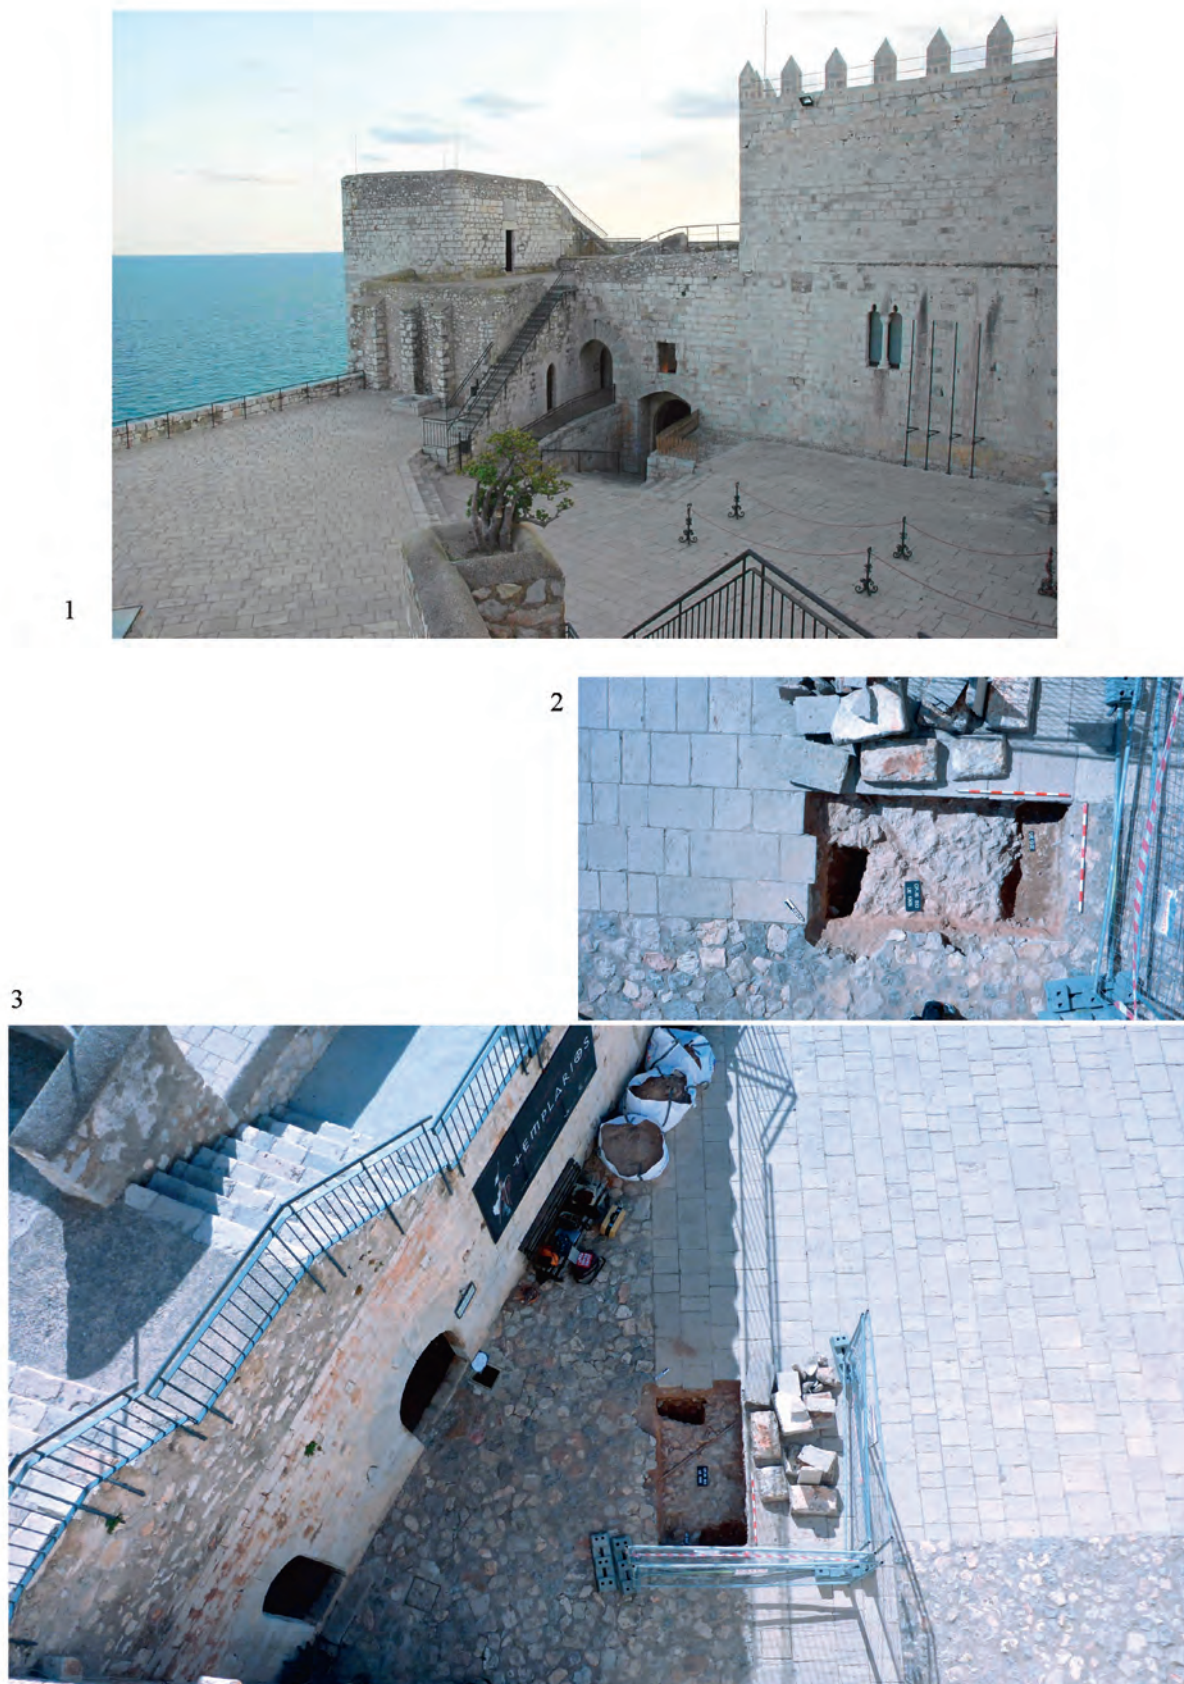
Fig. 16. 1. Vista de la situación de las dependencias del Papa Luna y acceso desde la Planta Baja. 2-3. Cimentación del claustro bajo-medieval.

Sector 13. Cata en la plaza de armas. Al margen del estricto seguimiento de las obras aprovechamos para realizar una cata de 2x4 metros en la plaza de armas con dos objetivos (Fig. 15, Fig.16):

- En primer lugar concretar la estratificación en un punto donde las construcciones bajomedievales no hubieran, *a priori*, afectado los niveles arqueológicos más antiguos.
- También contrastar la posibilidad de la existencia de una galería porticada desde la capilla
