IMPACTO DE LAS INTERVENCIONES URBANO HABITACIONALES EN LA VILLA PARINACOTA Y LOS EFECTOS EN SU REGENERACIÓN URBANA.

URBAN AND HOUSING INTERVENTION IMPACT IN VILLA PARINACOTA AND ITS EFFECTS ON URBAN REGENERATION

Daniela Martínez Olivares ^{1,2}

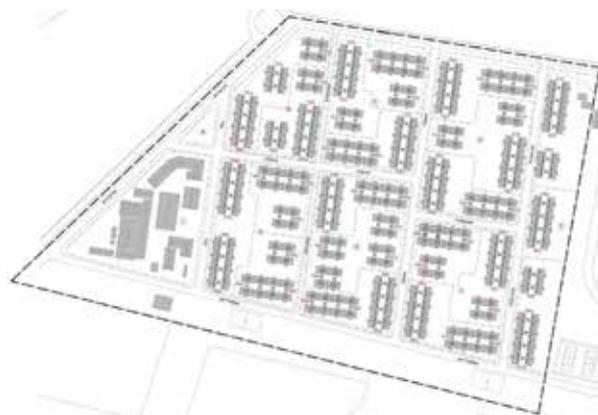
Plano Situación Original Villa Parinacota. Fuente: Elaboración propia.

Para esta Villa se construyeron 1680 unidades de vivienda⁸ de 36,5 m² en un terreno de 142.00 metros cuadrados, distribuidos en 70 blocks de 24 unidades cada uno, agrupados en siete manzanas y en 20 copropiedades (cada una con 2 o 4 blocks de 3 pisos). La densidad máxima permitida en el sector es de 600 habitantes por hectárea, en el caso de la Villa es de 588,73 habitantes por hectárea, bastante denso considerando que la superficie del conjunto es de 14,125 hectáreas, y cuyas copropiedades oscilan entre los 4000 y los 4500 m² en promedio.

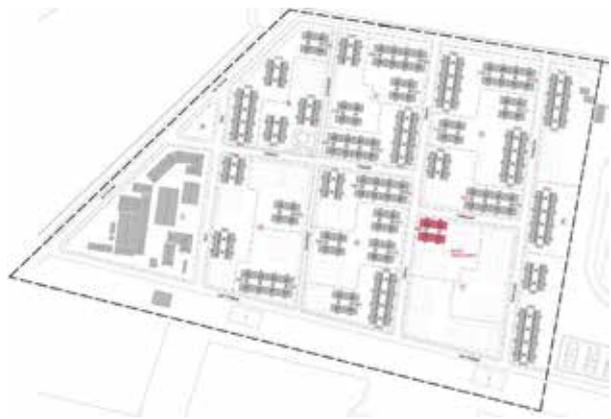
Situación actual Villa post demoliciones. Fuente: Elaboración propia.

Ciertamente, los sitios que quedaron vacíos producto de los 21 blocks demolidos a marzo del 2017, generan un paisaje urbano más bien desolador, que no contribuye a mejorar la calidad de vida de los habitantes, incluso nos atrevemos a pensar que se ha propiciado un ambiente deprimente entre sus residentes²¹, pese a ser esto solo una apreciación subjetiva que
