ANUARIO 1989

PRIMERA CAMPAÑA DE EXCAVACION EN EL ALCAZAR DE TORO (ZAMORA)

ANA I. VIÑÉ ESCARTÍN
MACARENA SANCHEZ-MONGE LLUSÁ

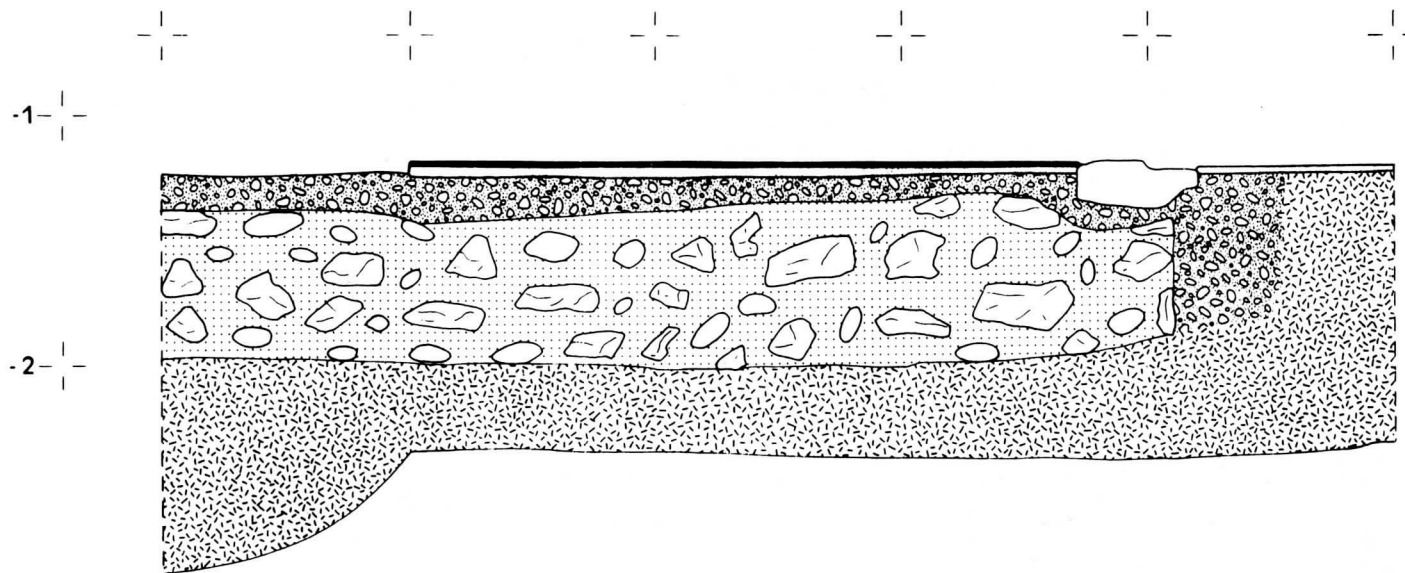
-   Suelo de baldosas
-   Zanja
-   Cemento
-   Relleno
-   Suelo de baldosas
-   Cal
-   Nivel natural

ALCAZAR-TORO (ZAMORA)
Zona de ingreso
Perfil SE de la zanja

Sus restos se vieron por primera vez en la zanja de saneamiento que se hizo delante de la puerta de entrada y que los cortó transversalmente. Descansan directamente sobre las «Arcillas de Toro» (fig. 1 y 2) (Lam. 1). El sistema constructivo consiste en dos hiladas de sillares unidos entre sí por argamasa de cal, que constituye los paramentos exteriores, y que encierran un relleno formado por sillares reutilizados, bloques de piedra y cantos rodados, englobado todo por argamasa de cal. Para su construcción se realizó una fosa de cimentación, como se puede observar en los perfiles de la zanja. No podemos determinar sus medidas dado que una serie de construcciones posteriores impidieron su excavación.

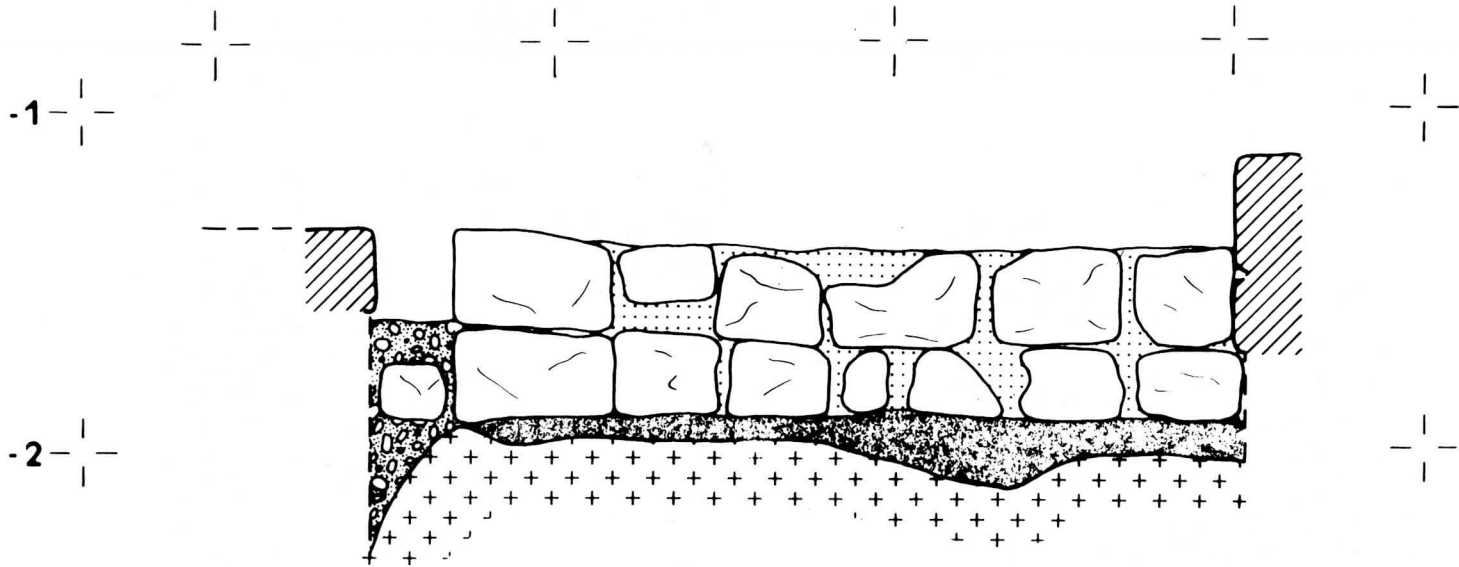
ALCAZAR-TORO (ZAMORA)
Cata B
Perfil NO
