Fractura patológica como forma de presentación de un tumor de células gigantes

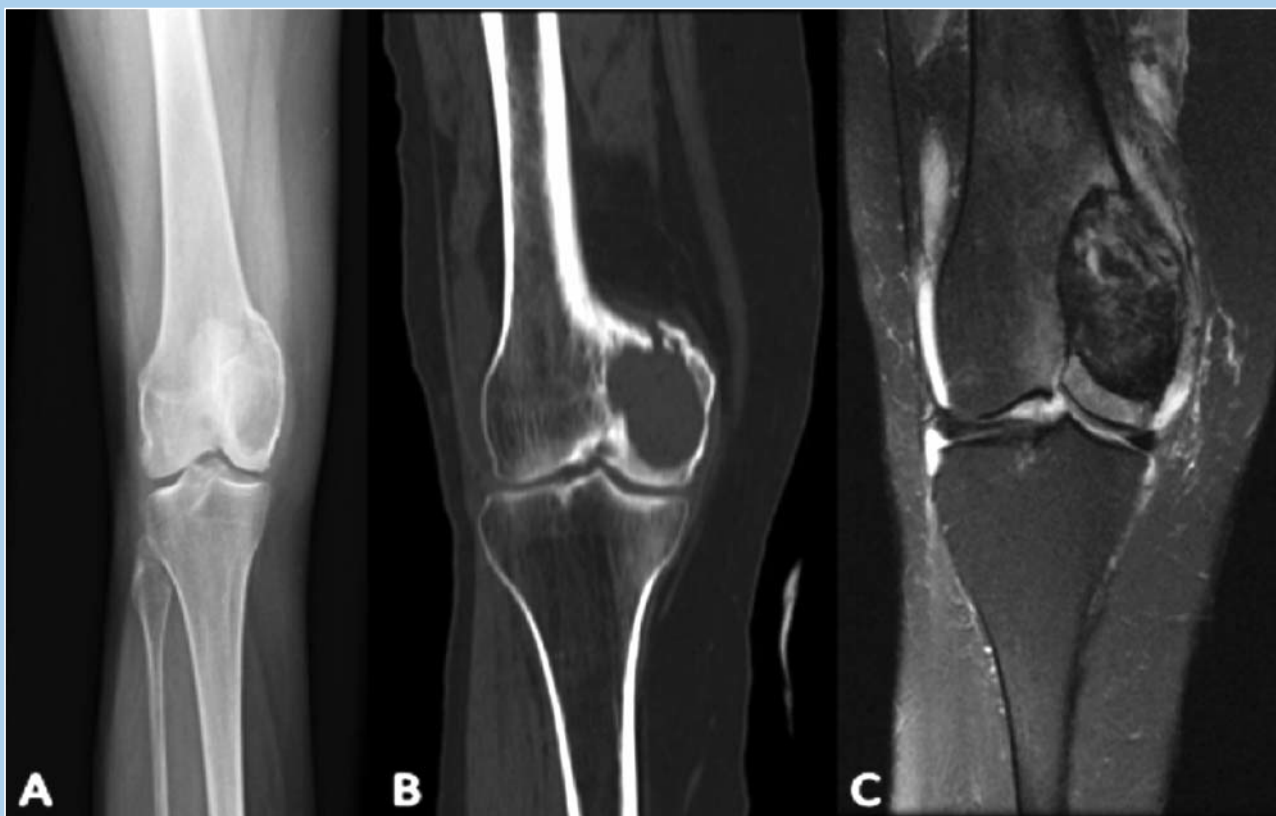
Imagen. (A) Radiografía AP de rodilla: lesión osteolítica que provoca fractura patológica de cóndilo femoral interno. (B) y (C) Tomografía computarizada y resonancia magnética que confirma la presencia de lesión osteolítica de 4,5 cm de diámetro.

Paciente mujer de 69 años de edad, que consultó en el Servicio de Urgencias por notar “chasquido” de la rodilla derecha tras levantarse de la cama, acompañado de dolor e impotencia funcional de la misma. A la exploración la paciente presentaba dolor a la palpación articular con tumefacción articular e imposibilidad de flexionar la rodilla. La radiografía (Figura 1A), la tomografía computarizada (Figura 1B) y la resonancia magnética nuclear de rodilla (Figura 1C) reveló la presencia de una lesión lítica en cóndilo interno de fémur

derecho con patrón geográfico-permeativo, sin reborde escleroso, ni reacción perióstica ni masa de partes blandas, que provocaba rotura de la cortical ósea. Se realizó biopsia ósea de la lesión, informándose de tumor de células gigantes óseo. Las radiografías simples son el método de diagnóstico inicial en los pacientes con dolor articular, ya que a veces pueden proporcionar información útil para el diagnóstico como en este caso que, aunque la paciente no refería traumatismo previo, presentaba fractura ósea.
