Albert A. Giesecke Parthymüller y la conservación en el Templo Pintado: documentos inéditos en torno de la conservación en Pachacamac en 1938

Albert A. Giesecke Parthymüller and the Preservation of the Painted Temple: Unpublished Documents Regarding Preservation in Pachacamac in 1938

Gerbert Asencios Lindo

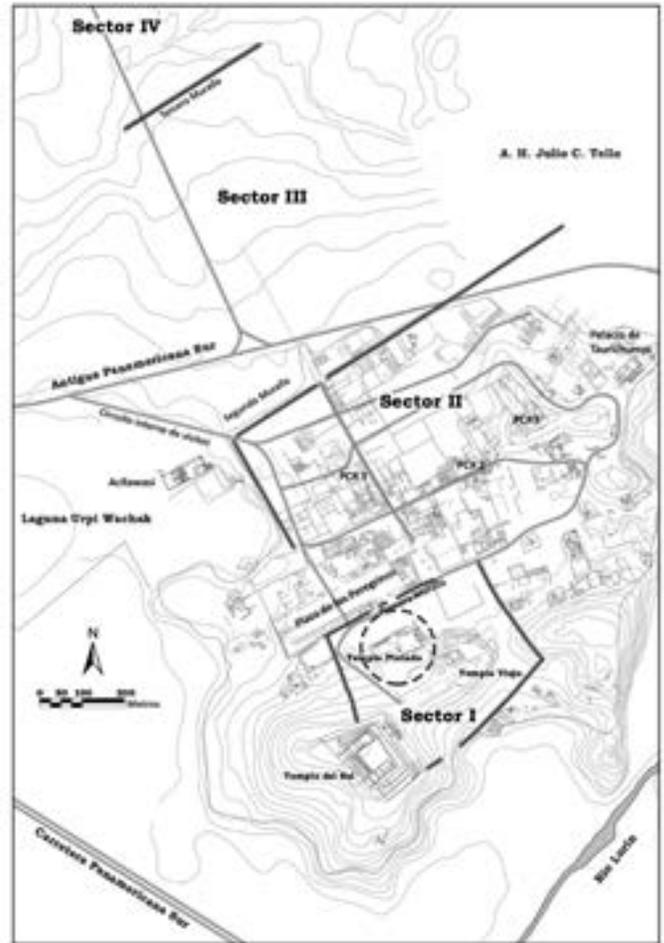
FIGURA 1. Plano del Santuario de Pachacamac, adecuado para la presente investigación (Fuente: Go Matsumoto, 2005: 55).

Julio C. Tello (2010) diferenció cuatro zonas dentro del santuario: 1. La de los templos al interior de la Primera Muralla, donde se hallan el Templo del Sol, el Templo Pintado materia del presente artículo, el Templo Viejo de Pachacamac y la zona de cementerios. 2. La de los grandes aposentos o palacios cercados, dispuestos en la parte central, entre la Primera y la Segunda Muralla, donde también se ubican los edificios conocidos como las *Pirámides con Rampa*. 3. La de los aposentos menores, aparentemente cercados y ubicados en el lado este del santuario. 4. La de los suburbios y residencias, ubicados en el lado norte, limitado por lo que se conoce como la Tercera Muralla (Figura 1).

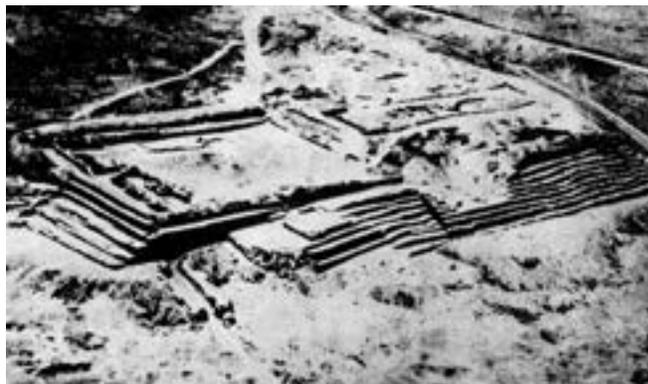
FIGURA 2. Toma aérea del Templo Pintado en Pachacamac tras las labores de conservación (Fuente: Muelle y Wells 1939: Figura 2).

presenta bases de construcción con “adobitos” del periodo Lima (200-600 d.C.) (Pozzi-Escot 2018). Según Pacheco (2014), el templo fue construido por los *Yshma* (900-1300 d.C.) y se caracterizó por presentar pinturas murales a manera de gradas escalonadas y dispuestas en paneles con fondo rojo y amarillo, sobre el que se inscribieron diseños de peces, aves, plantas y figuras humanas (Pozzi-Escot *et al.* 2013; Pacheco 2014; Marcone 2003), los cuales se ubicaban en el frontis norte del referido edificio (Figuras 2 y 3).

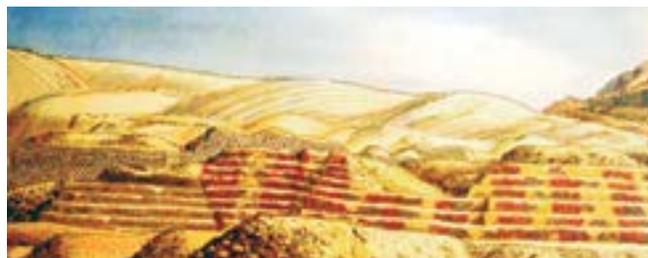
FIGURA 3. Boceto de cómo se veían las gradas escalonadas de pintura mural en el Templo Pintado (Fuente: Pacheco 2014: 151 [Archivo Tello 1940]).

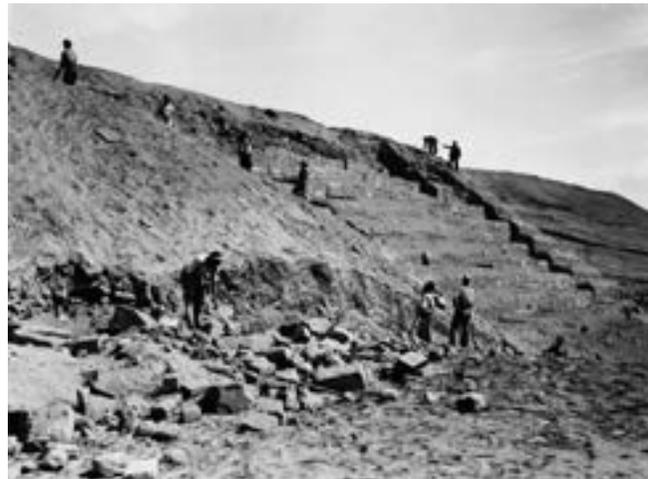
FIGURA 6. Limpieza de las gradas del Templo Pintado en 1938 (Fuente: Pozzi-Escot et al. 2013: 24).

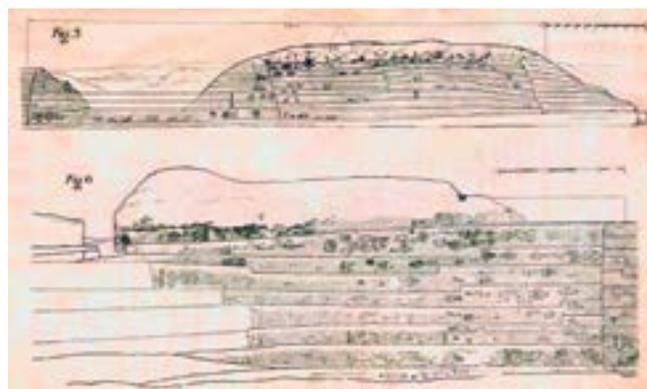
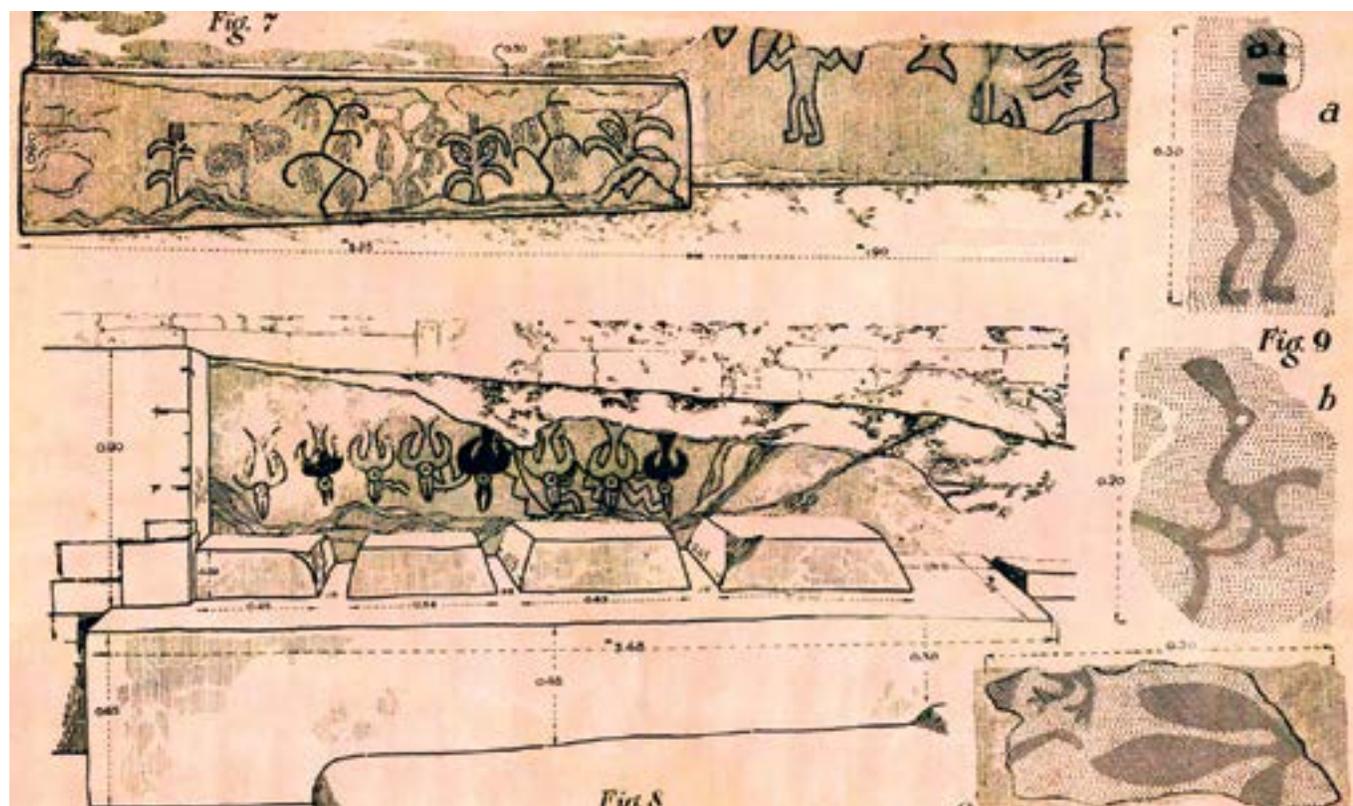
FIGURAS 7 y 8. Detalle de los dibujos en el frontis norte del Templo Pintado, elaborado por Sabino Springett (Fuente: Muelle y Wells 1939: Figuras 5 y 6).

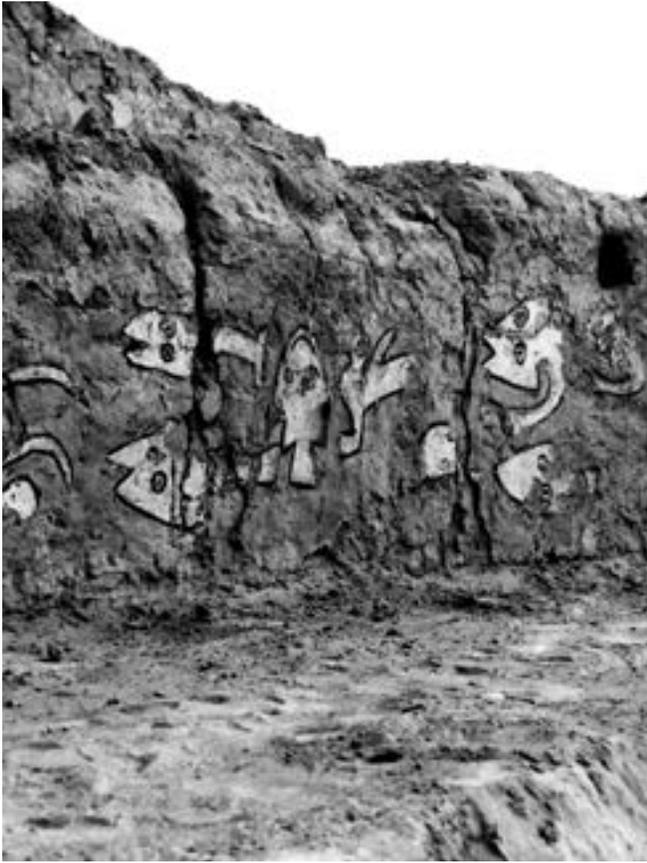
FIGURA 9. Detalle de la pinturas murales antes de su intervención (Fuente: Pozzi-Escot 2018: 290-291).

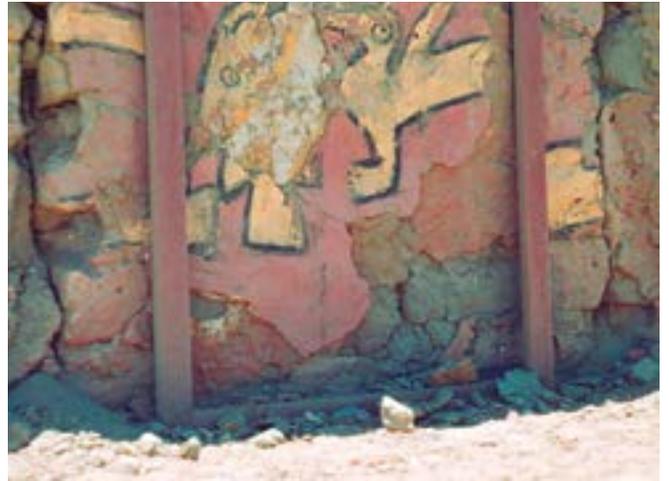
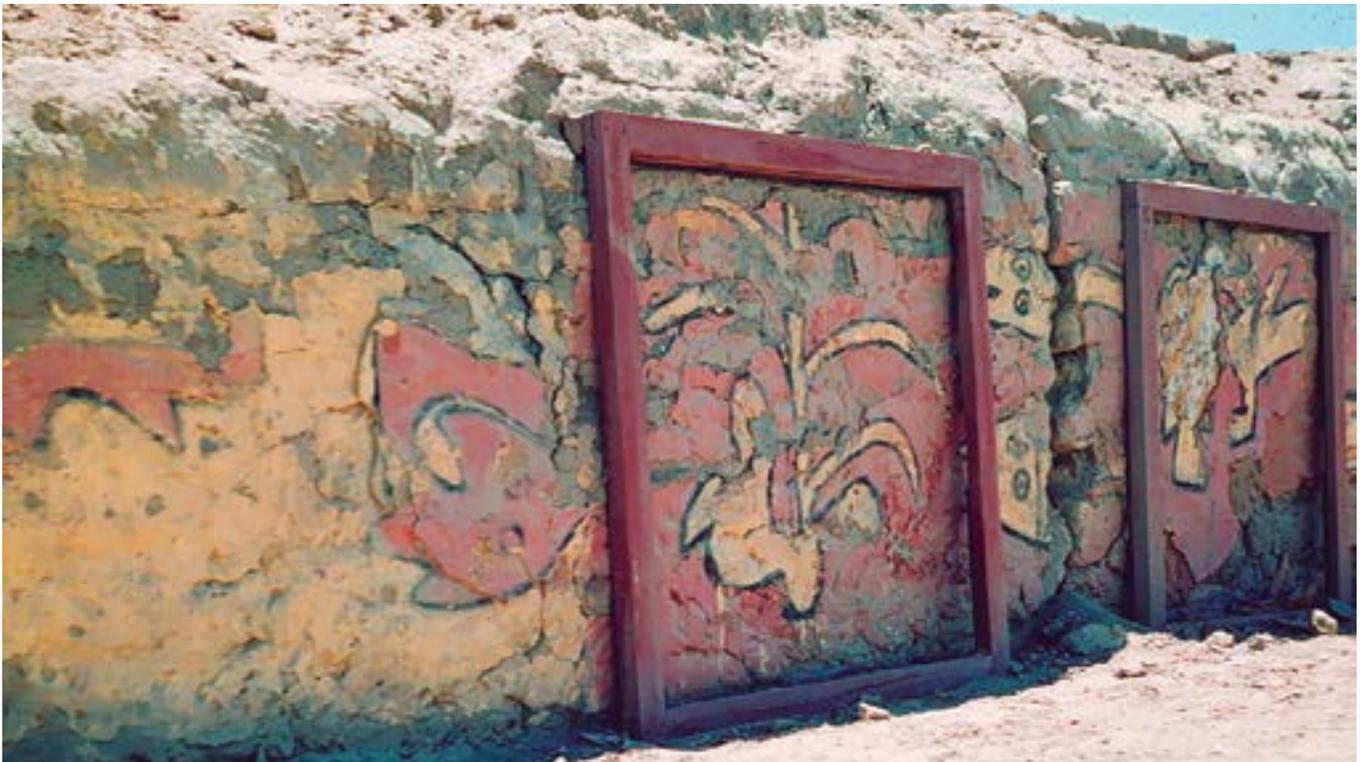
FIGURAS 10 y 11. Situación de las mamparas de vidrio deterioradas en 1940, según imágenes de los archivos de Paul Hanna (Fuente: Pozzi-Escot et al. 2013: 27).

de alteración luego de la intervención. Decenios después, se identificó que, tras el empleo de esas resinas, ante la presencia de la humedad constante, aparecieron sales solubles, desplazamiento de minerales, hidrólisis de carbonatos, contracción-expansión de arcillas, lo que en conjunto ocasionó la pérdida o alteración de los materiales constitutivos (García *et al.* 2010). De acuerdo con la temporalidad del empleo de las resinas sintéticas en el Templo Pintado 1938, éstas se usaron decenios antes de su uso masivo en otras latitudes.
