# APORTACIÓN A LOS ESTUDIOS SOBRE EL USO DE MÁRMOLES LOCALES EN EL SURESTE PENINSULAR. LA ALCUDIA DE ELCHE (ALICANTE)

Francisco Javier Muñoz Ojeda  
Julia Sarabia Bautista  
Universidad de Alicante\*

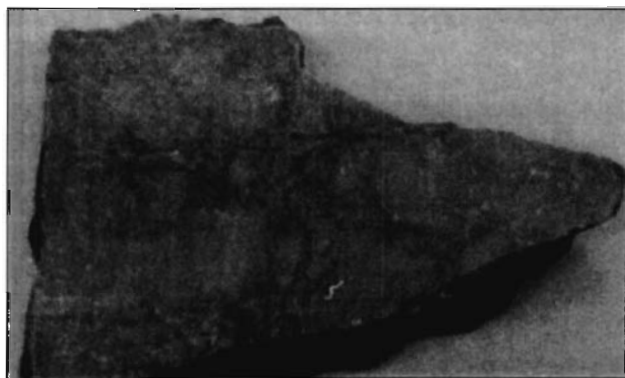
**LÁMINA 1. Placa de mármol de Buixcarró (Játiva, Valencia).**

El mármol local encontrado consiste en tres piezas de Buixcarró (nº 7, nº 30 y nº 37), caliza procedente de las canteras localizadas en Xàtiva (Valencia). Dos de los fragmentos están en un deficiente estado de conservación, pero el tercero nos permite ver su grosor de 3'2 cm (nº 37), que destaca sobre el resto de las piezas analizadas en este reducido conjunto, dato sobre el que volveremos más adelante.

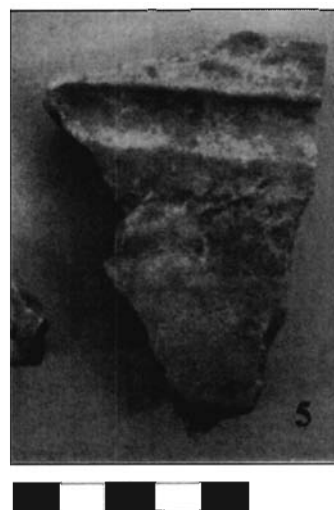
LÁMINA 5. *Placa de revestimiento.*

La pieza número 22 es también una lastra decorada de sección rectangular en la que se observan un bocel y una *kyma* reversa, muy característica de época tardorrepublicana. La disposición de las molduras y la sección que presenta la

pieza nos hace pensar que se trata de una placa de revestimiento de fuste de pilastra (lám. 5), con las características estrías cóncavas.

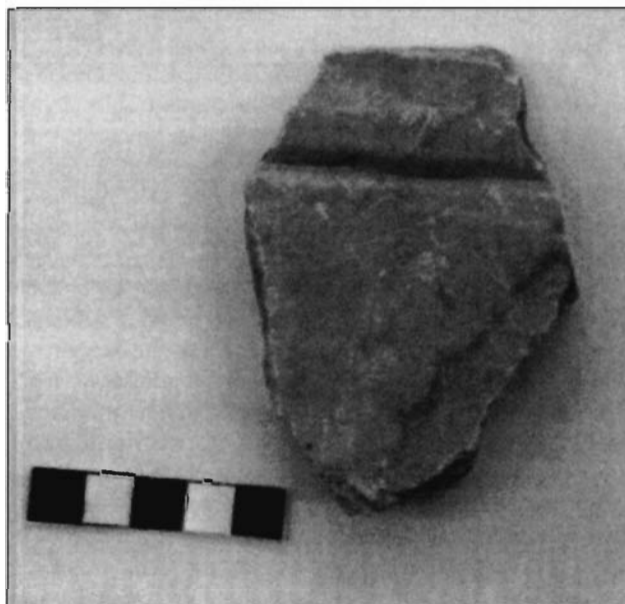
LÁMINA 7. Lastra parietal.

Por último, la número 20, aunque fraccionada por uno de sus extremos, conserva un almohadillado central a cuyos lados se desarrollan una escocia y un caveto, que lo destacan. Es una lastra parietal típica de los revestimientos arquitectónicos (lám. 7).

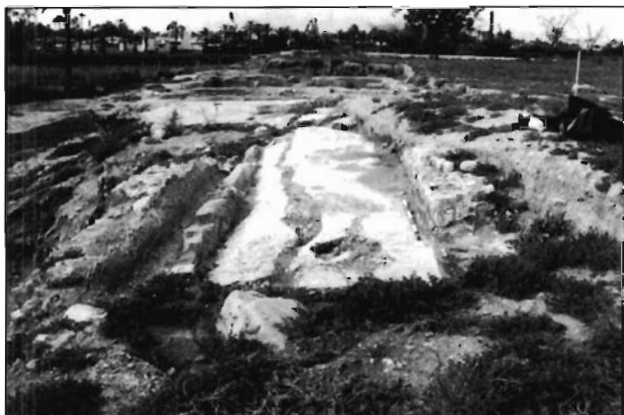
LÁMINA 8. La Alcudia (Elche, Alicante). Termas Occidentales. Sondeo S.L.S. Pavimento U.E. 1004 fracturado.

El muro de arranque de la torre sur marca el ensanchamiento del pasillo que hasta ahora hemos descrito en su lado norte, marcando también el lugar en el que dejan de observarse *crustae*, siendo el pavimento en este ensanchamiento únicamente de *signinum* con fragmentos cerámicos. Dicho pavimento se encuentra en mal estado de conservación, con una gran grieta que lo atraviesa de norte a sur y fractura no sólo el pavimento, sino toda la zona sur del conjunto termal.
