La recuperació de la cultura material de Castellar del Vallès: La restauració del pont de can Pèlachs

Esteve Font · Silvia Sáiz · Ernest Gallart

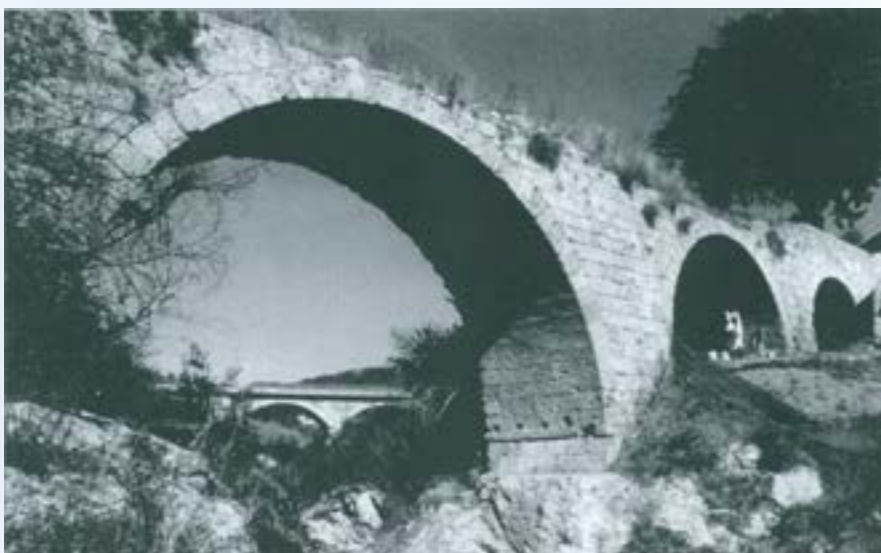
Vista lateral des de la llera del riu Ripoll del pont de can Pèlachs abans de la intervenció, principis d'estiu de 2002.

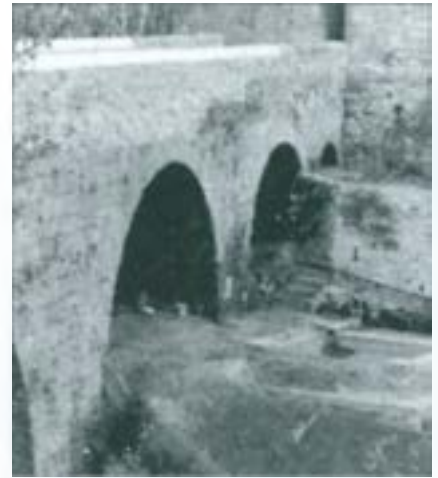
Vista del pont de can Pèlachs un cop efectuada la intervenció de restauració, any 2003.

del pont que havia estat derruïda; tot seguit s'ha format una base de formigó per iniciar, a continuació, els dos murs de carreus, amb pedra de Banyoles, que delimiten l'amplada del pont. L'espai entre aquests dos murs ha estat omplert amb runa i amb formigó pobre tot situant filades de regularització i lligat cada metre i mig d'alçada.

La caixa del pont s'ha buidat, s'ha sanejat tot l'extradós de les arcades i s'ha situat una capa de compressió armada com a base del paviment de còdols. En aquesta capa se li ha donat pendent als dos costats del camí. A més s'han construït baranes amb paredat comú i s'han coronat amb un passamà de pedra de Banyoles tipològicament molt similar a l'existent i s'ha pavimentat el terra amb còdols. S'ha reconstruït una pilastra ornamental adossada a la cara nord del pont que havia estat malmesa al desaparèixer la corresponent barana. També s'han situat gàrgoles a l'exterior del pont, per on s'escolen les aigües del pas.
