Caracterización de las aguas tratadas en zonas bananeras y su incidencia sobre la calidad ambiental del río Apartadó mediante análisis fisicoquímicos y microbiológicos*

Characterization of the Treated Waters in Banana-Growing Zones and their Incidence on the Environmental Quality of Apartadó River based on Physical-Chemical and Microbiological Analysis

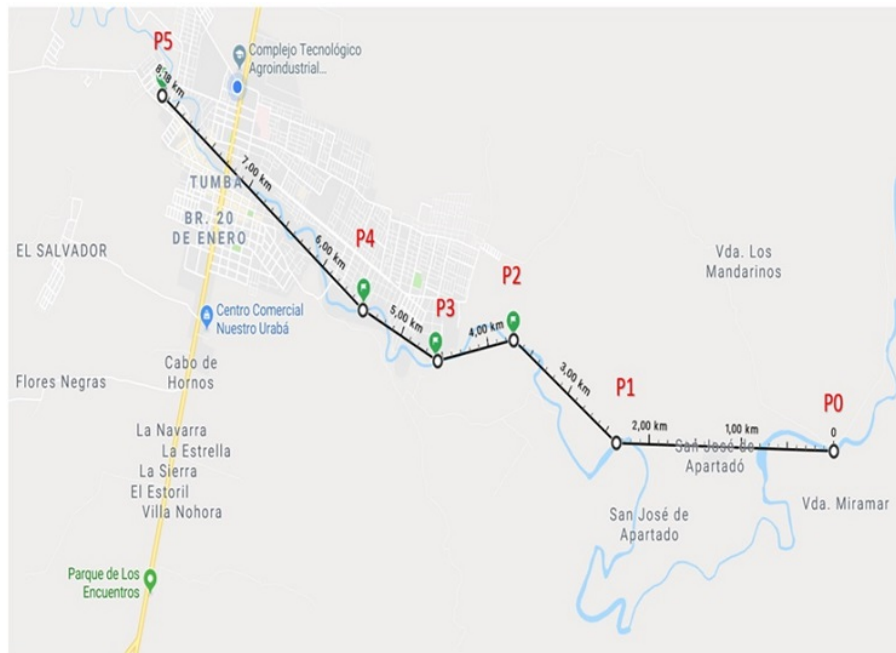
FIGURA 1
Puntos de muestreo del río Apartadó
 Fuente: elaboración propia, 2018

En primer lugar, se realizó una visita a los puntos de muestreo, con el objetivo de identificar el terreno y georreferenciar los puntos exactos para la toma de muestras (figura 1), en la que se observó la presencia de casas y de potreros a las orillas del río, y por tanto la existencia de vertimientos de la comunidad en la fuente de agua superficial. De este modo, se tomó como primer punto el corregimiento de San José de Apartadó, el cual llamamos punto cero, debido a que allí hay pocos vertimientos y en esa zona las personas se abastecen de las aguas del río para sus necesidades. A 2,23 km más adelante se tomó el primer muestreo de un vertimiento, proveniente de una finca, el cual abreviamos como V1; a partir de este, se tomaron muestras en el río, las cuales se abreviaron desde P1 (punto 1) hasta P5, y cuyas distancias entre puntos se observan en la tabla 1. Por cada vertimiento se tomó una muestra del efluente con el objetivo de verificar si existe incidencia en los resultados obtenidos; para esto, la distancia de muestreo entre el vertimiento y el río fue de un metro aguas abajo y el procedimiento de toma de muestras fue simple, de acuerdo con el protocolo de muestreo del Instituto de Hidrología, Meteorología y Estudios Ambientales (Instituto de Hidrología, Meteorología y Estudios Ambientales, 2018).
