# Desafíos para enfrentar el deterioro de una producción cuantitativa.

Vivienda social en copropiedad en Chile<sup>[1]</sup>

BUSTOS-PEÑAFIEL, M. (2020). "Desafíos para enfrentar el deterioro de una producción cuantitativa. Vivienda social en copropiedad en Chile". Bitácora Urbano Territorial, 30 (III): 247-261. <https://doi.org/10.15446/bitacora.v30n3.86821>

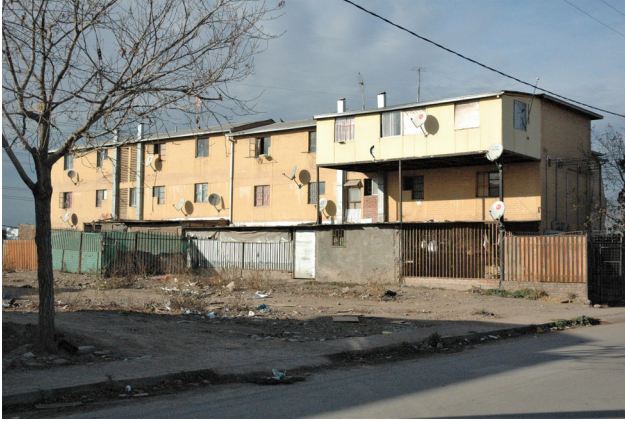
**Figura 4.** Tomas de terreno en primer piso y ampliaciones irregulares. Población Francisco Coloane, Bajos de Mena, Puente Alto

En cuanto a la arquitectura de la vivienda social en altura, se impone como prototipo la tipología C, desarrollando departamentos simplex o dúplex, en bloques de tres, cuatro o cinco pisos, habitualmente en una crujía. Con una mínima superficie de 43,7 m<sup>2</sup> en promedio entre 1984 y 1996 (MINVU, 2014) y un programa básico, se establecen altas tasas de hacinamiento, con bajas condiciones de habitabilidad. Esta realidad determinará la aparición de ampliaciones irregulares como fórmula de acomodo por parte de los habitantes, quienes, al ocupar las áreas comunes, comienzan a afectar la calidad espacial de los entornos y la estructura de los bloques, transformándose, en muchos casos, en motivo de conflicto (Figura 4).
