INTERVENCIONES EN EL REVELLÍN DE SAN ROQUE. BADAJOZ

JAVIER CARPIO VILLA

Arquitecto

La actuación en el Revellín de San Roque es promovida por el Excmo. Ayuntamiento de Badajoz al amparo del Plan Estatal 2010, teniendo como objeto la reutilización de las instalaciones que en la fecha de la convocatoria ocupaban el recinto. La intervención da comienzo en octubre del 2010 y se finaliza en agosto del 2011.

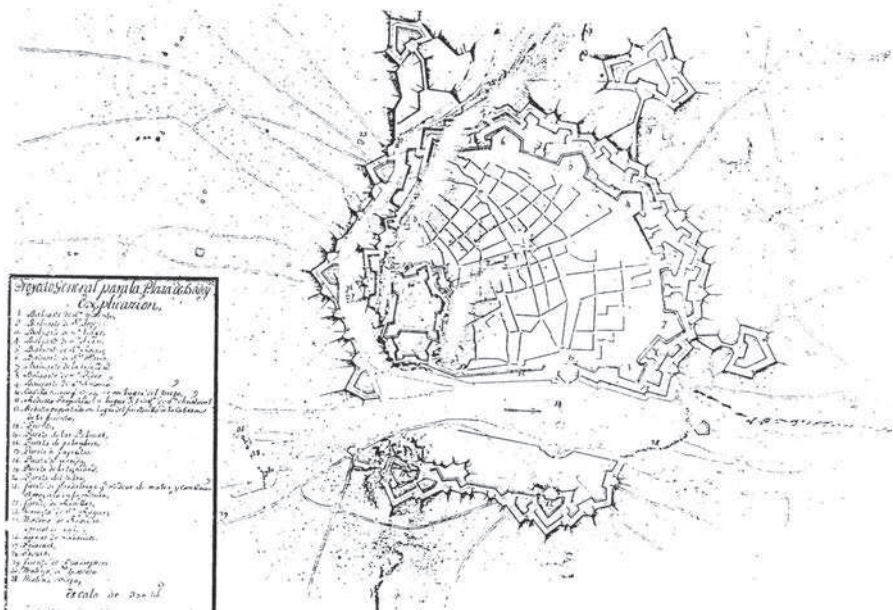
El revellín de San Roque es un revellín clásico con flancos, tiene la característica de estar cerrado en sus cinco lados, siendo la base una tapia de aspilleras que protegía el recinto, los caminos y la gola.

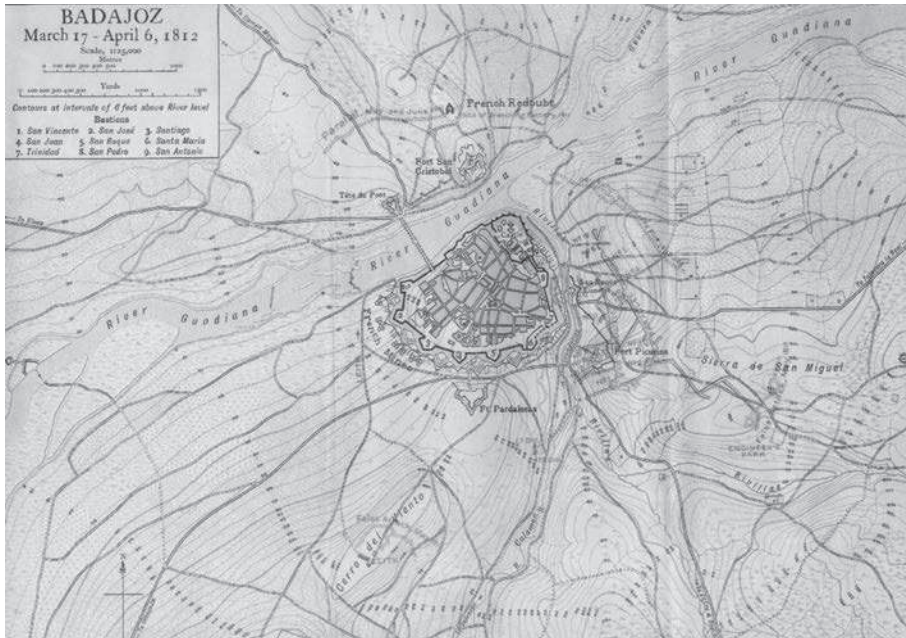
A finales del XIX se levanta por una comisión del cuerpo de E.M. del ejército, el Plano de Badajoz (1871) con la identificación de los edificios militares. En él se aprecia el Revellín con su traza inicial, sin construcciones interiores que no sean los terraplenes y la explanada.

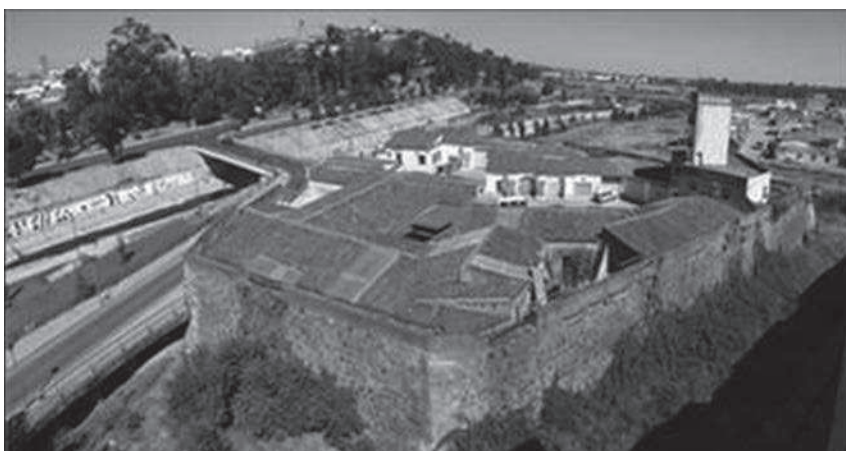
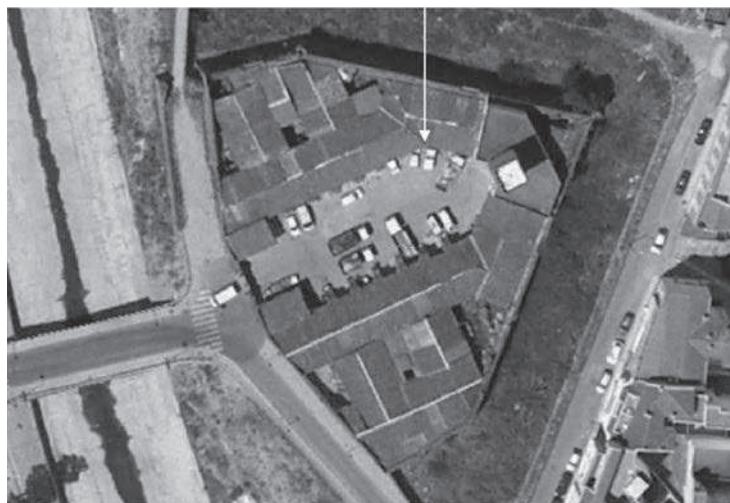
Previa a la actuación, se procede a un levantamiento gráfico y fotográfico de lo edificado en el lugar para un estudio que marque las pautas de la intervención.

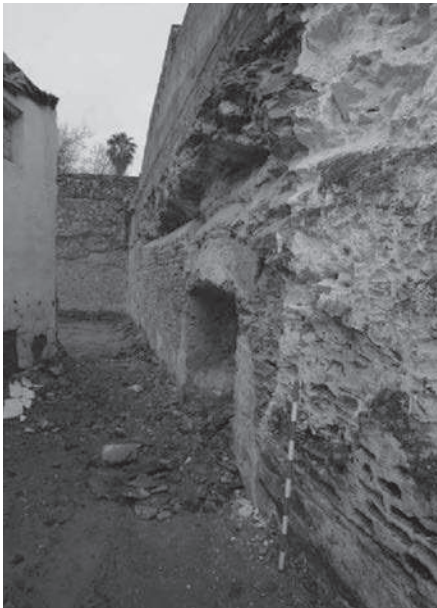
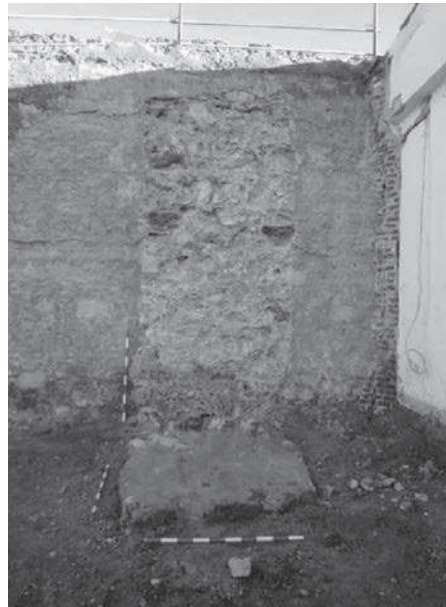
La intervención así concebida recupera la autenticidad histórica, concretándose en el rescate y manifestación de las huellas que los avatares sufridos han dejado en su piel (huellas de contrafuertes, arranque de bóvedas destruidas, marcas de cantero, etc..

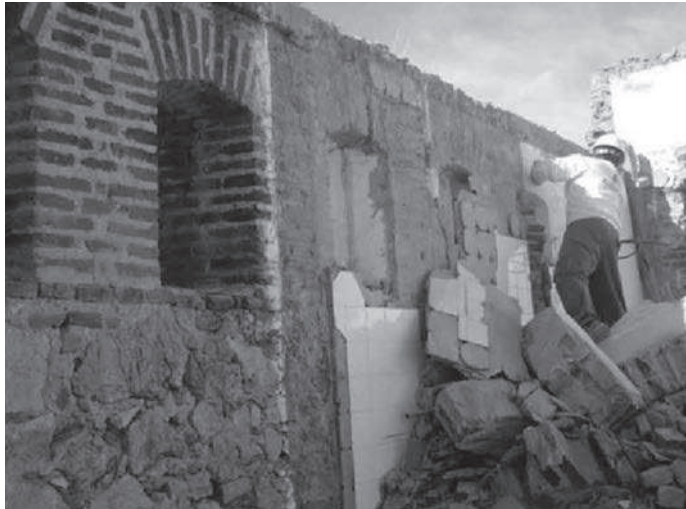
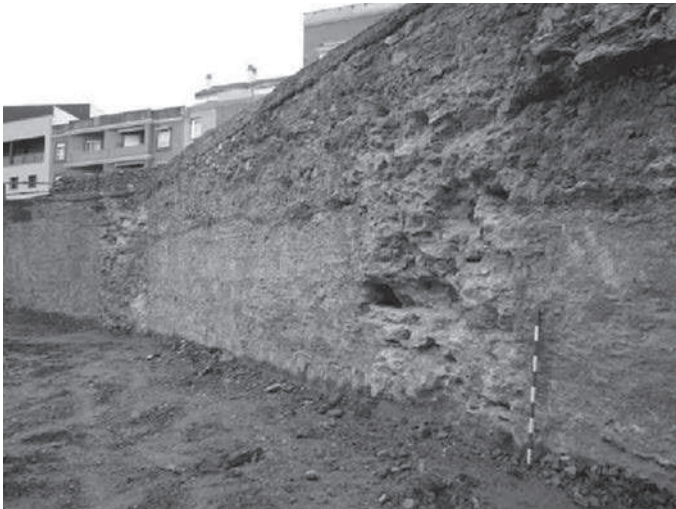
Para lograr esta lectura y la simbiosis de las arquitecturas existentes, se realiza una operación quirúrgica que permita eliminar el agobio constructivo del lugar procediendo a “deconstruir” todo lo superfluo que desvirtúa la lectura del monumento o se imponga visualmente, y provocar un recorrido interior que permita apreciar la historia en las huellas.

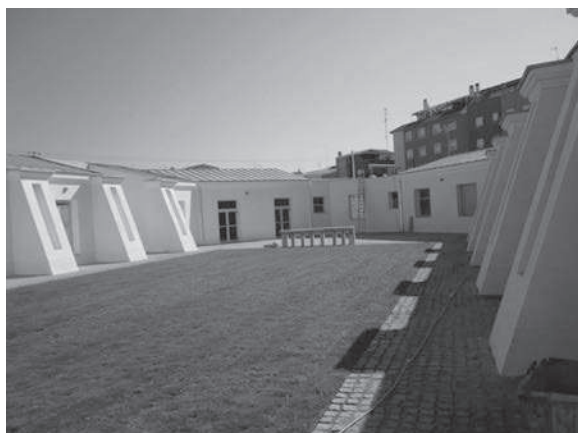
El espacio central como zona verde común

El espacio central se recupera como espacio verde.

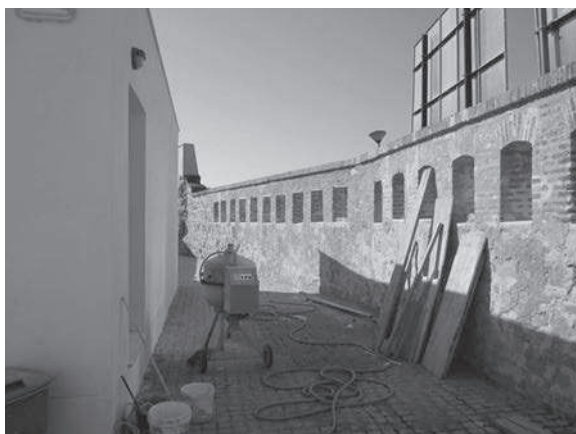
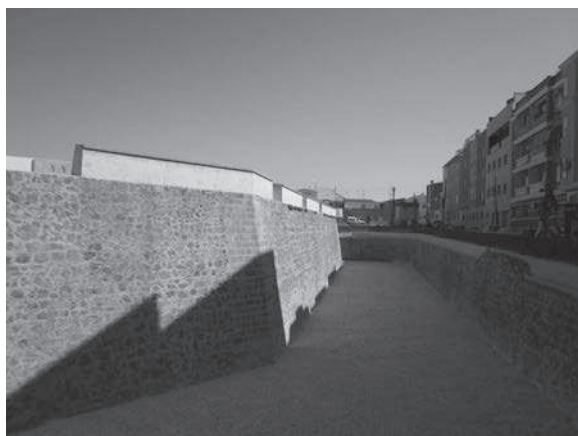
Recuperación de la tapia de fusileros que permitirá el recorrido de la cara interior de la muralla

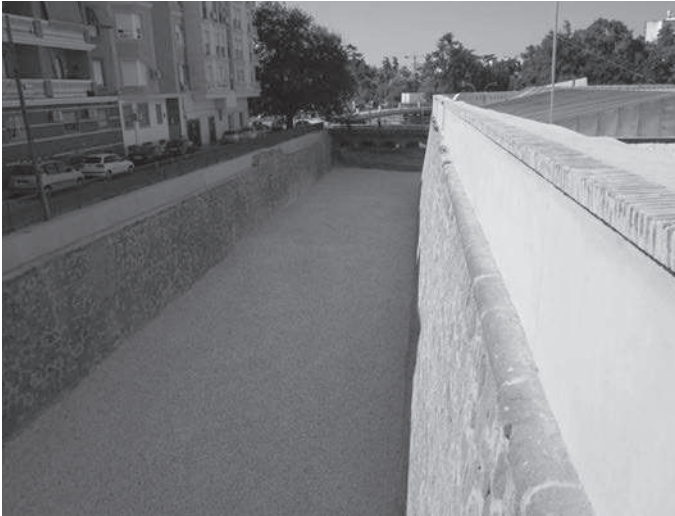
Limpeza y excavación del foso recuperando la geometría y línea de cornisa del monumento

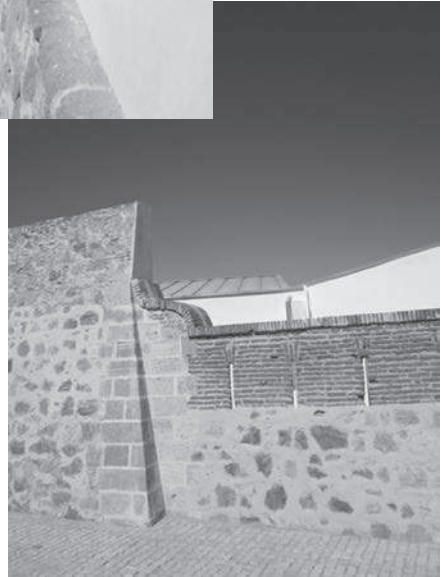
Espacios peatonales interiores
que permiten la lectura de las huellas
en el monumento

El separar el edificio resultante, permitirá un recorrido interior perimetral que permitirá observar las huellas (cicatrices) que la intervención sin control ha provocado en el muro.

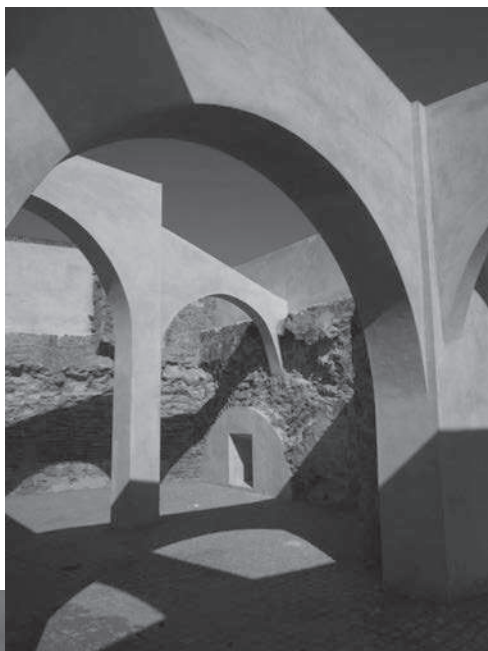
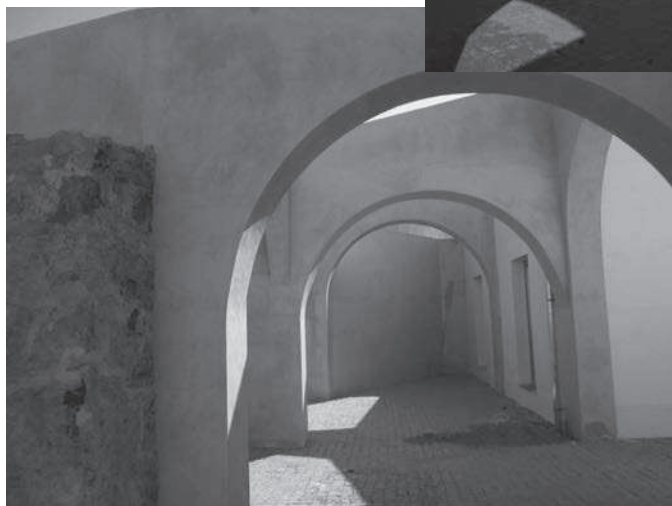
En el interior, el programa funcional es doble, albergue y centro de asociaciones. Ambos se relacionan con los espacios circundantes y aunque tienen funcionamiento autónomo se complementan, ya que el centro de asociaciones es equipamiento socio-cultural para el albergue y el barrio, los espacios abiertos son compartidos.

La rehabilitación de los edificios interiores crea un fondo neutro sobre el que el monumento destaca su presencia, así contenido y continente dialogan consiguiendo un conjunto de utilidad funcional y social, lectura histórica y puesta en valor..
