EL CONJUNTO TERMAL DE LA *VILLA* ROMANA DE LOS VILLARICOS (MULA, MURCIA)

Manuel Lechuga Galindo
Servicio de Patrimonio Histórico
*Comunidad Autónoma de la Región de Murcia**

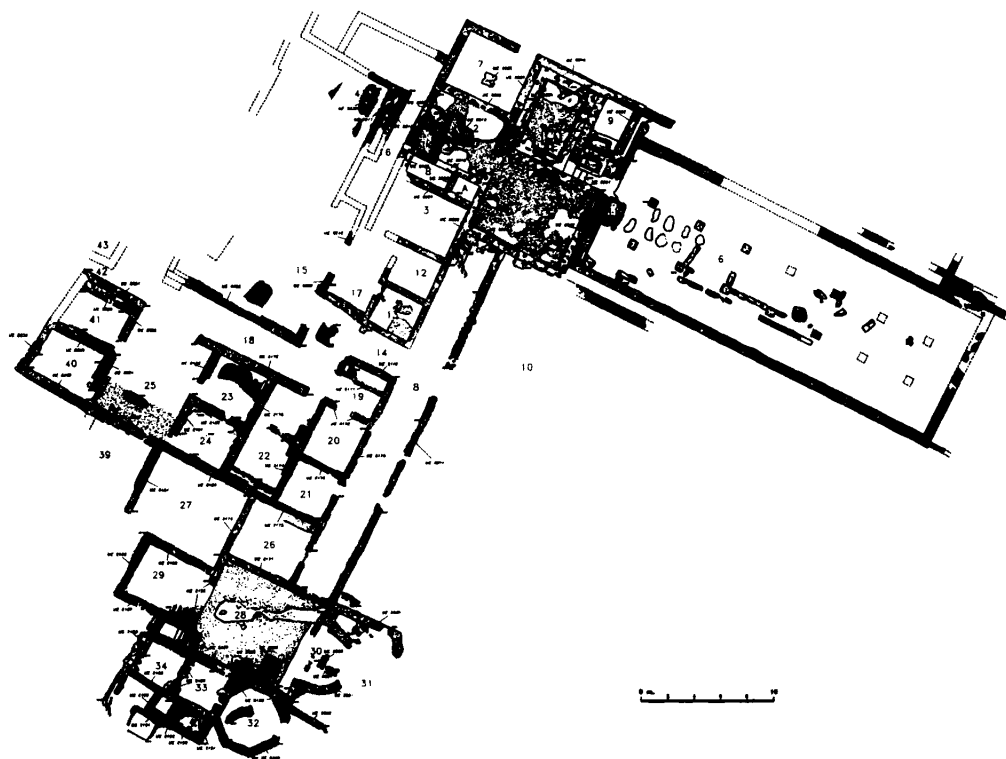
Figura 2. Planimetría general del conjunto excavado.

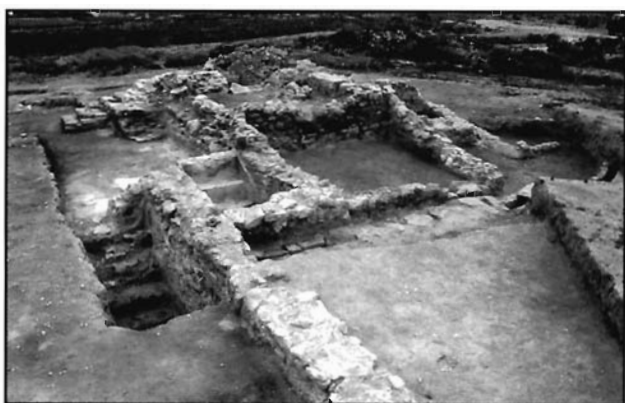
Lámina 1. Vista desde el oeste del recinto termal durante su excavación. En primer término, la gran piscina y el *alveus* anexo del *frigidarium*; a la derecha, sobreelevadas respecto a éste, las salas calefactadas.

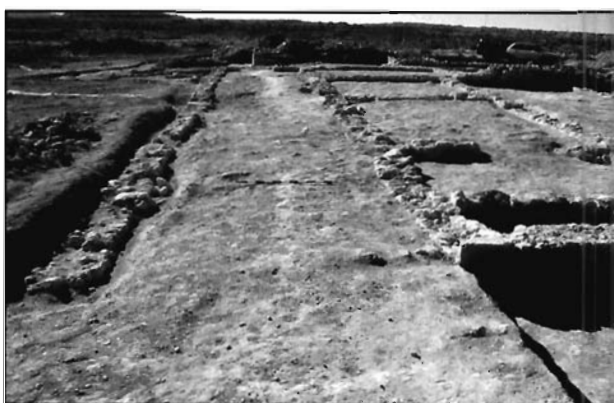
Lámina 2. Vista, desde el NE, del pasillo/corredor que delimita el conjunto arquitectónico excavado por su lado oriental y que conduce, al fondo, al recinto termal.

extremo meridional de ese gran porche o corredor (espacio nº 8) que delimita por el oeste el edificio de la *villa* (lám. 2). Antes de desembocar en el conjunto termal, ese pasillo conduce a una estancia (nº 26), cuya finalidad desconocemos por el momento al no haberse rebajado por completo su interior. Una estancia que estructuralmente podría estar vinculada a ese conjunto, tal vez cumpliendo la función de un posible *apodyterium*. Una interpretación que podría quedar avalada por el hecho de que si bien hoy no tiene comunicación directa con la gran sala (nº 28) situada al sur, todo parece indicar que ésta existió en base a la presencia de un posible vano de comunicación (hoy sellado) en el muro que limita precisamente con el gran espacio que actúa de distribuidor del área termal (lám. 3).

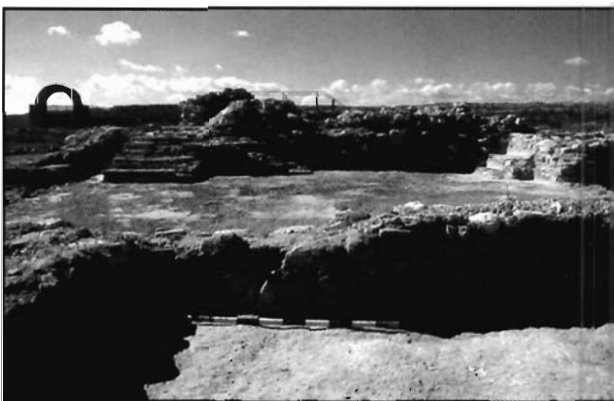
Lámina 3. Detalle del acceso que comunicaba las habitaciones 26 (¿posible *apodyterium*?) y 28 (*frigidarium*), hoy cegado.

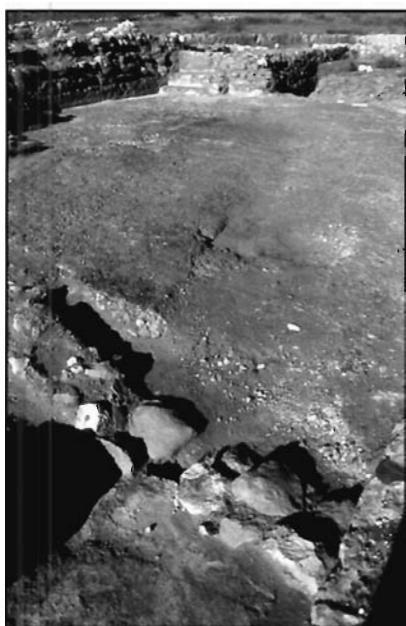
Lámina 4 Vista de la gran sala del *frigidarium* (hab. 28) desde su extremo nororiental. En primer término, canalización que discurre por delante de la gran exedra. Al fondo, la piscina.

falta de una excavación más detallada, parece intuirse en el extremo nororiental de este espacio, por delante de la gran exedra (nº 30) (lám. 4).

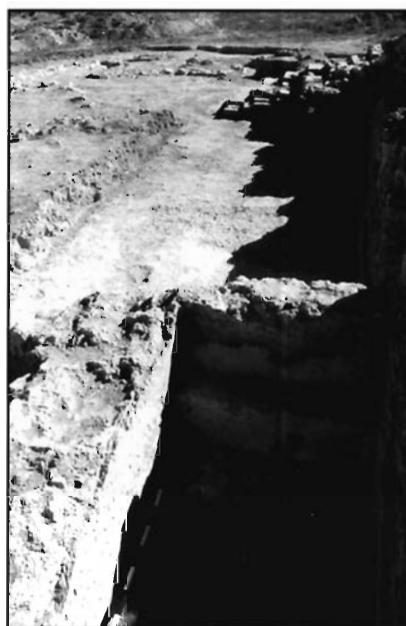
lámina 5 Detalle del *alveus* ubicado en la esquina suroccidental del *frigidarium*, durante su excavación.

paldo del escalón superior (lám. 5). Por lo que respecta a la gran piscina, cuyas dimensiones interiores son de 5,30 x 4,10 m, se encuentra colmatada por un potente relleno de piedras y tierra, procedentes, tal vez, de una posible cubierta abovedada, que por el momento no se ha llegado a vaciar (lám. 7). No obstante, un pequeño sondeo ejecutado en el ángulo suroriental de la piscina nos ha permitido conocer algunas características de la misma, tales como la existencia de cuatro escalones de acceso, todos ellos revestidos de mortero hidráulico, al igual que el pavimento del fondo, el cual sí que presenta los típicos rebordes (verticales y horizontales) de media caña en la unión con las paredes (lám. 6). Otros aspectos documentados han sido su profundidad, de 1 m respecto del suelo de la gran sala, y su sistema de abastecimiento de agua, sobre el que más adelante insistiremos, así como el pequeño reborde/escalón de unos 65 cm de anchura y apenas 15 cm de altura, que separa la piscina de la gran sala.

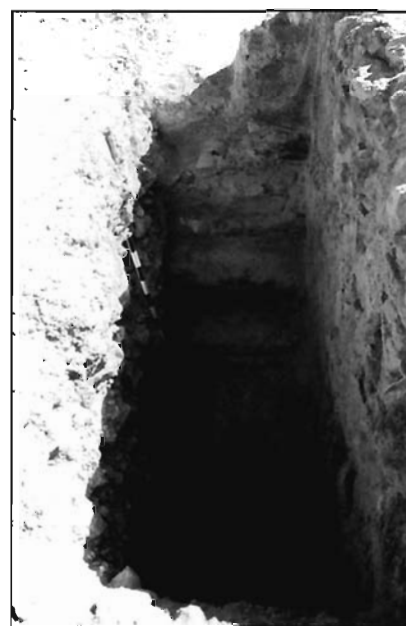
Lámina 6 Detalle del sondeo practicado en la piscina (hab. 29), y que permitió observar, además del potente relleno que la colmataba, los escalones de acceso y el relativo buen estado de su revestimiento de mortero hidráulico.

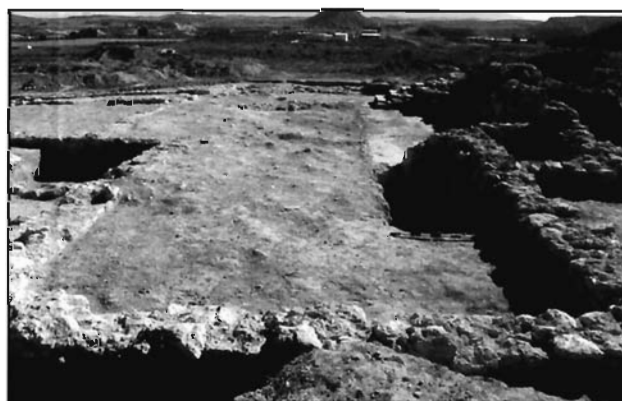
Lámina 7 Detalle de la gran piscina anexa a la gran sala o *frigidarium*, durante su excavación; puede apreciarse el pequeño sondeo realizado en su esquina SE.

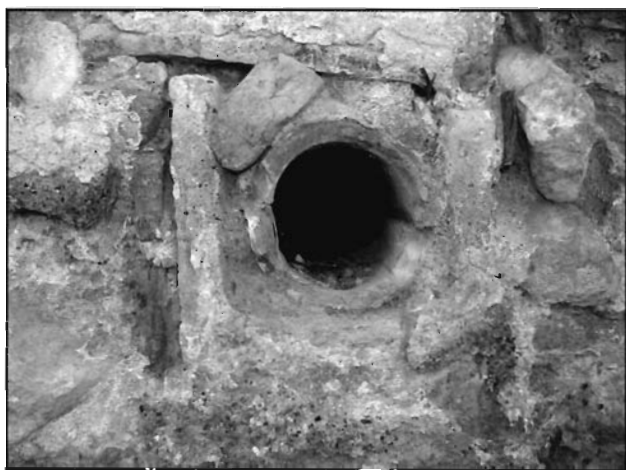
Lámina 8. Detalle del orificio de desagüe para abastecimiento de la piscina del *frigidarium*.

La piscina se abastecía de agua a través de una conducción que desembocaba por un tubo cerámico situado a 1,35 m de altura respecto del suelo de la misma, practicado en su muro sur, y sobre la que más adelante volveremos (lám. 8).

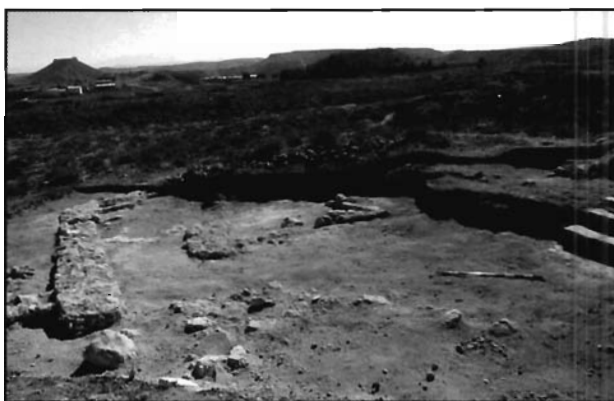
Lámina 9. Restos de la exedra que cerraba por su lado oriental el espacio del *frigidarium*, durante su excavación.

Opuesta a la piscina, en el otro extremo de la gran sala (el oriental) y en un pésimo estado de conservación, aún pueden reconocerse los restos de una exedra (nº 30) que en su día debió cerrar esta estancia, pero cuyo pavimento debía situarse a un nivel más elevado que el de ésta (lám. 9). Eso es, al menos, lo que se deduce de la existencia de un fragmento de *rudus*

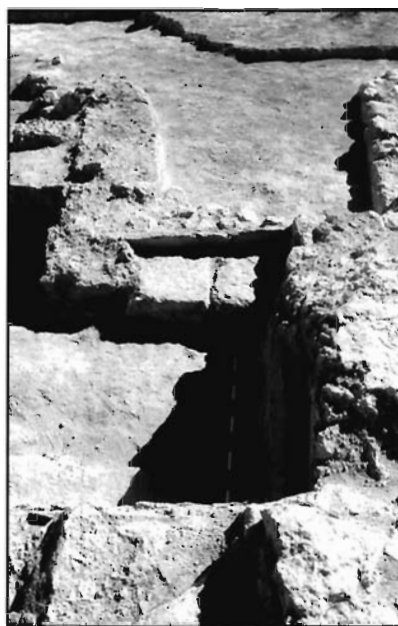
Lámina 10. Restos de un posible escalón de acceso a la exedra, así como, a la izquierda de la fotografía, un testigo del pavimento de la misma.

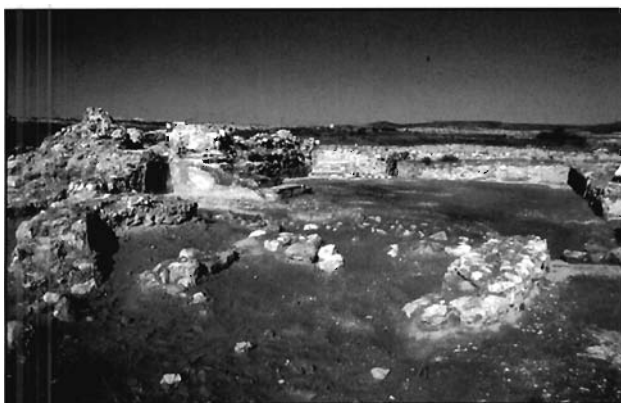
Lámina 11. Vista posterior de la exedra. A la derecha, restos del pavimento del pasillo de servicio que rodeaba la misma. En segundo término, escaleras de acceso a las estancias calefactadas y la gran sala del *frigidarium*.

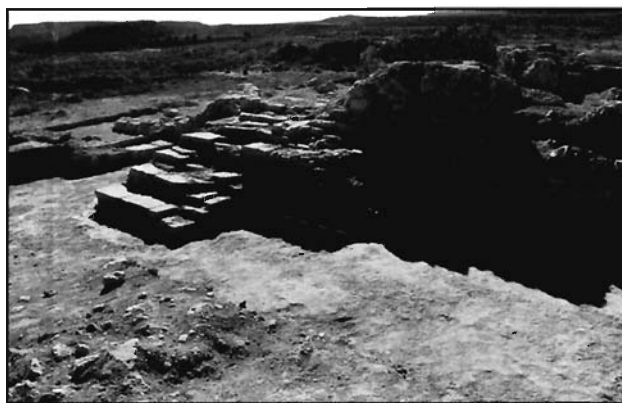
Lámina 12. Detalle de la doble escalera de acceso a las estancias calefactadas.

Lo que sí resulta evidente a la luz de lo excavado es que, debido a esa circunstancia, la comunicación entre la gran sala y los espacios calefactados se resuelve mediante una escalera de 5 peldaños, realizada a base de grandes ladrillos (*bipedales*) de 60 x 60 cm, si exceptuamos el segundo peldaño, que presenta, como nota curiosa, dos ladrillos de lados cóncavos, sin duda reutilizados (lám. 13). La escalera estuvo revestida, en su día,

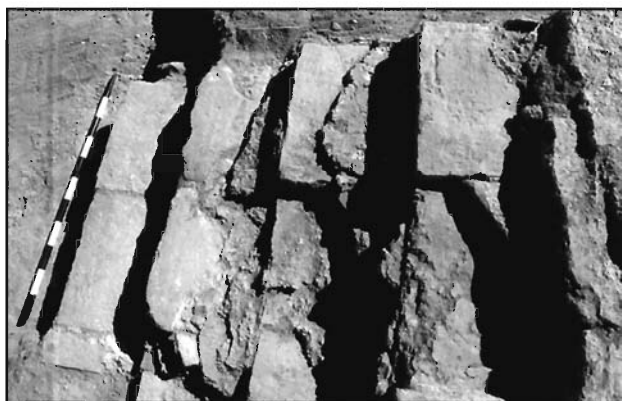
Lámina 13. Detalle constructivo de una de las escaleras de acceso a las estancias calefactadas, realizada a base de ladrillos y mortero de cal. Puede apreciarse, en el segundo escalón, la reutilización de ladrillos con escotaduras y lados cóncavos.

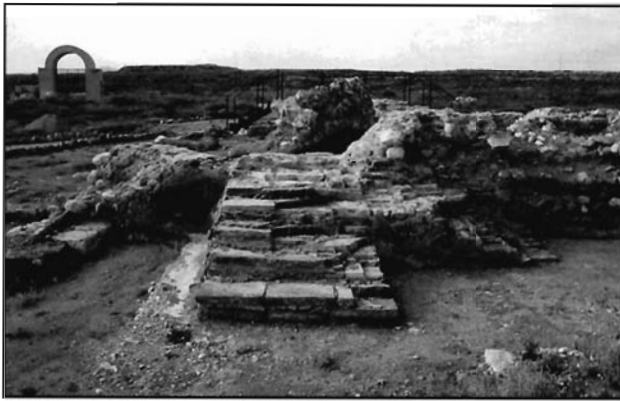
Lámina 14. Vista, desde el norte, de la doble escalera de acceso a las estancias calefactadas, en concreto a la sala octogonal (*tepidarium/laconicum*).

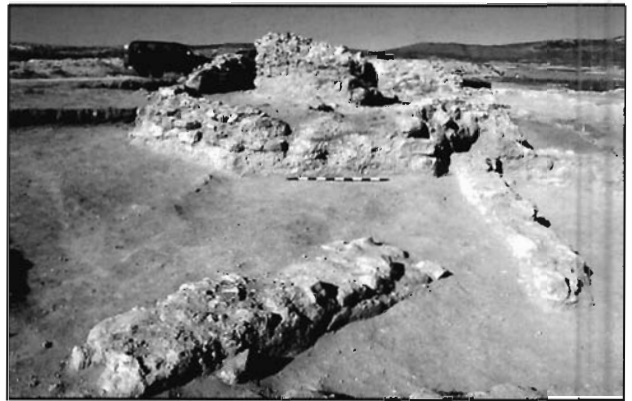
Lámina 15. Vista, desde el este, de la estancia octogonal. En primer término, estructuras aún sin excavar del *prae-furnium* que calentaba esa estancia, tal y como se deduce por el vano apreciable en uno de los segmentos del muro poligonal de la misma.

con un revoque de argamasa que ocultaba y protegía la fábrica de ladrillo. Perpendicular a este acceso, que se establece en sentido norte-sur, existe otro ingreso escalonado en sentido oeste-este, adosado al exterior de la pared norte del *caldarium*. Se halla en un peor estado de conservación, habiendo desaparecido buena parte del núcleo de ladrillo y argamasa que lo formaba, si bien se aprecian, junto a la citada pared, los restos de revoque de mortero que marcaban la parte superior de cada uno de los cuatro escalones. Queda así constituido un doble acceso en forma de "L" que converge, tras los cuatro peldaños citados, en una plataforma situada al mismo nivel que el umbral de ingreso a una estructura octogonal (nº 32) cuya función pudo ser la de espacio de transición hacia el baño caliente (*tepidarium*), o, incluso, teniendo en cuenta su posible vinculación directa con un horno situado al este, la de *laconicum* o *sudatio* para baños de vapor (lám. 14). Esta última posibilidad viene sugerida por la presencia de un vano de 1,20 m en uno de los segmentos de muro que delimitan esta estructura poligonal por su lado oriental. Lamentablemente, el espacio hacia el que se abre dicho vano se encuentra casi a ras de superficie, sin que en la limpieza llevada a cabo hasta ahora se hayan podido precisar los límites del mismo (lám. 15).

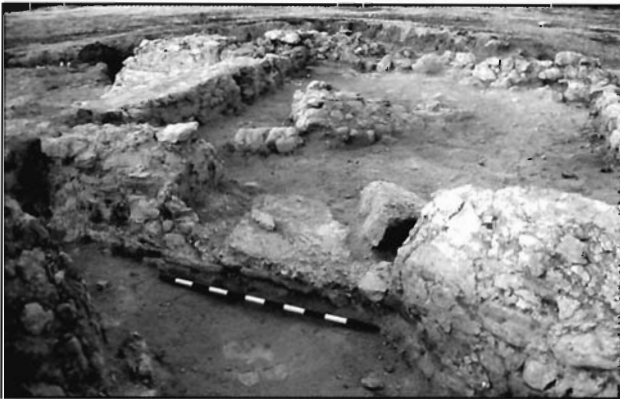
Lámina 16. Vista, desde el interior de la sala octogonal, del umbral de comunicación entre ésta y la sala del *caldarium*.

Esa habitación poligonal, de 4,20 m de anchura, aparece ocupada en su interior por grandes bloques de piedra y argamasa procedentes del desplome de los muros y la cubierta, cuyo peso ocasionaría, a su vez, el derrumbe del sistema de *suspensura* con que cuenta dicha habitación, en el que tampoco se ha profundizado por las razones ya apuntadas. No obstante, conocemos el nivel del pavimento de la misma gracias a los restos de umbral conservados tanto en el acceso sur (plataforma sobre la escalera) como en el vano, situado al oeste, que comunica con la sala del *caldarium* (láms. 16-17).

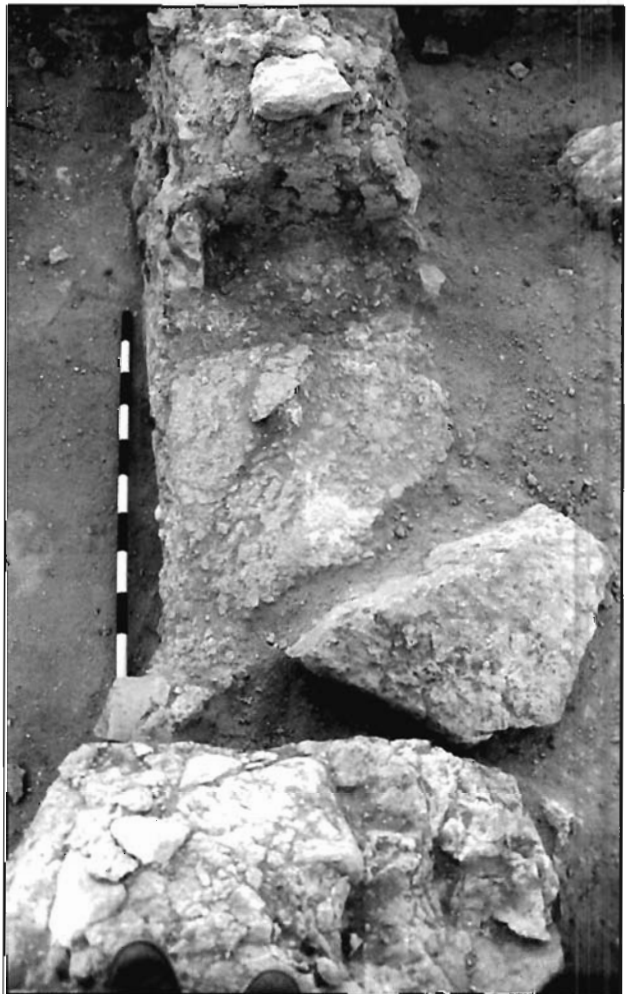
Lámina 17. Detalle del umbral de comunicación entre la sala octogonal (*tepidarium/laconicum*), a izquierda, y el *caldarium*. En primer término se aprecia un fragmento de sillar desplazado, que probablemente actuara como jamba.

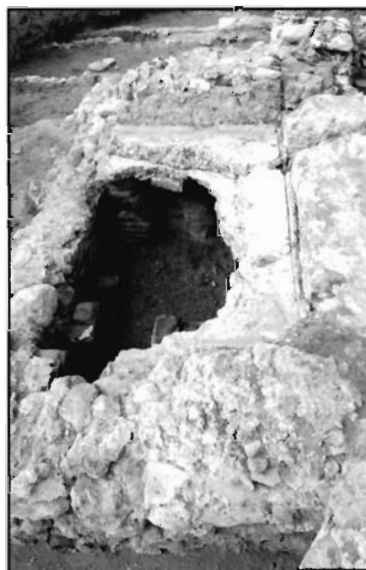
Lámina 19. Vista del *alveus* del *caldarium*, donde se aprecian los diferentes niveles de pavimentación.

distancia una de otra) formadas por ladrillos colocados en parejas, con un total de 18 hiladas de las que sólo se conservaban tres. El resto del sistema de *suspensura* lo formaban diez columnillas más, realizadas ya con un solo ladrillo, adosadas a las paredes de esta estructura (3 en los lados mayores y 2 en los menores). El tamaño de los ladrillos es de 32 x 15 cm, con un grosor en torno a los 4 cm, habida cuenta del fuerte desgaste sufrido por el calor, que en algún caso ha motivado un notable adelgazamiento de las columnillas (lám. 19).

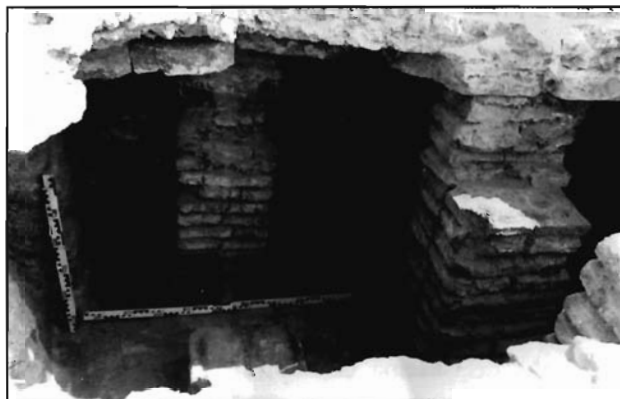
Lámina 20. Detalle del sistema de *suspensura* documentado bajo el pavimento del *alveus* del *caldarium*: dos columnillas centrales integradas por parejas de ladrillos rectangulares y columnillas de un solo ladrillo adosadas a los muros perimetrales. Entre todas soportan una plataforma de 6 ladrillos *bipedales* sobre la que se dispone el pavimento de mortero hidráulico.

En el muro norte de ese *hypocaustum* se abre, entre las columnas centrales, un arco de comunicación con el *caldarium*, formado igualmente por ladrillos, en este caso de dimensiones irregulares (entre 33 y 22 cm) y una altura de 57 cm. Llama la atención el que este vano aparezca descentrado con respecto a las pilastras de ladrillo, dejando una abertura de unos 37 cm para el paso del aire (lám. 20 y fig. 5).

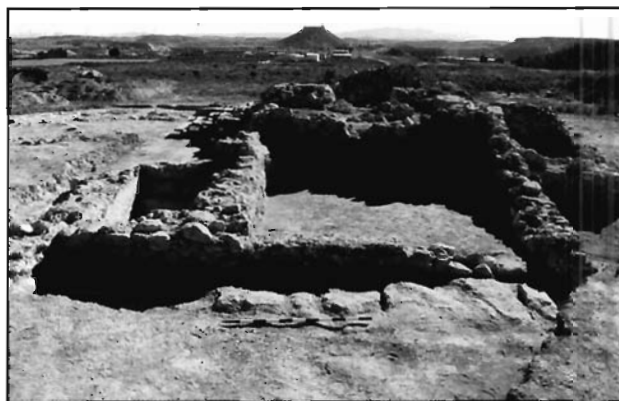
Lámina 21. Detalle del recinto del *praefurnium* situado al oeste de la sala del *caldarium*.

cionalidad parece fuera de toda duda, habida cuenta del vano de comunicación, enmarcado por ladrillos, que se aprecia en el muro limítrofe con el *caldarium* por debajo del pavimento originario de éste (lám. 21).

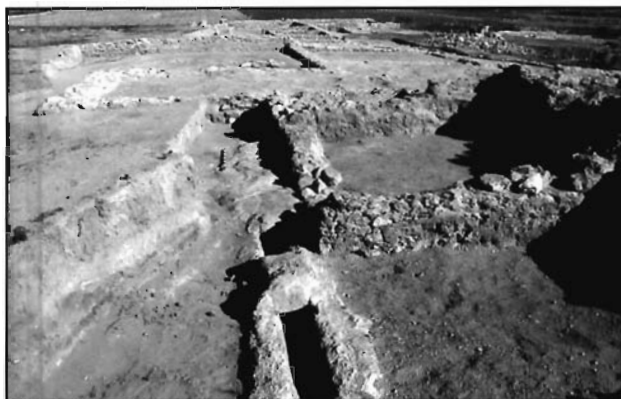
Lámina 22. Vista, desde el sur, de la canalización que abastece a la gran piscina del *frigidarium*.

Como ya se ha mencionado, rodeando por el sur/suroeste las últimas estructuras termales, y con el fin de abastecer fundamentalmente a la gran piscina, existe una conducción de agua realizada en mortero hidráulico que viene a desaguar en aquella a través de un tubo de

cerámica (láms. 22-23). Se halla cubierta en su mayor parte por losas de arenisca, excepto en su tramo final en que estas piedras son sustituidas por *tegulae*, dispuestas, tal vez, con la intención de facilitar las tareas de limpieza del desagüe. La conducción describe una curva en dirección sureste justo en el límite dejado en la actualidad por los trabajos de excavación. En este sentido, una de las líneas de investigación planteadas para futuros trabajos es la de definir el sistema de abastecimiento de agua con que contaba el yacimiento. El avance en el conocimiento de la instalación termal (con la presencia de esa gran piscina), unido a la envergadura del *torcularium* o almazara, nos permite suponer que dicho sistema de suministro debió contar con una compleja y bien establecida red de cisternas y conducciones vinculadas a los pozos y manantiales que aún hoy se recuerdan por los vecinos de la localidad. A este respecto, hay que insistir en la existencia de una galería abierta en la roca, al otro lado de la carretera, a unos 250 m al sur de las estructuras excavadas, y hoy completamente colmatada.

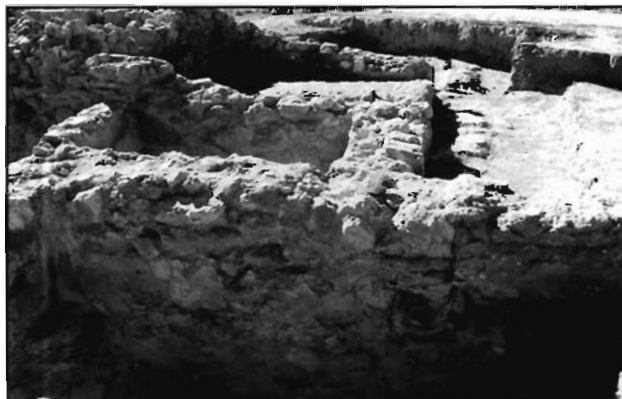
Lámina 23. Detalle del muro sur de la gran piscina, mostrando el desagüe de la conducción que la abastece.
