# Nueva propuesta de interpretación: un baño público en los arrabales occidentales de *Madīnat Qurṭuba*<sup>1</sup>

CRISTINA CAMACHO CRUZ\*  
RAFAEL VALERA PÉREZ\*\*

## RESUMEN

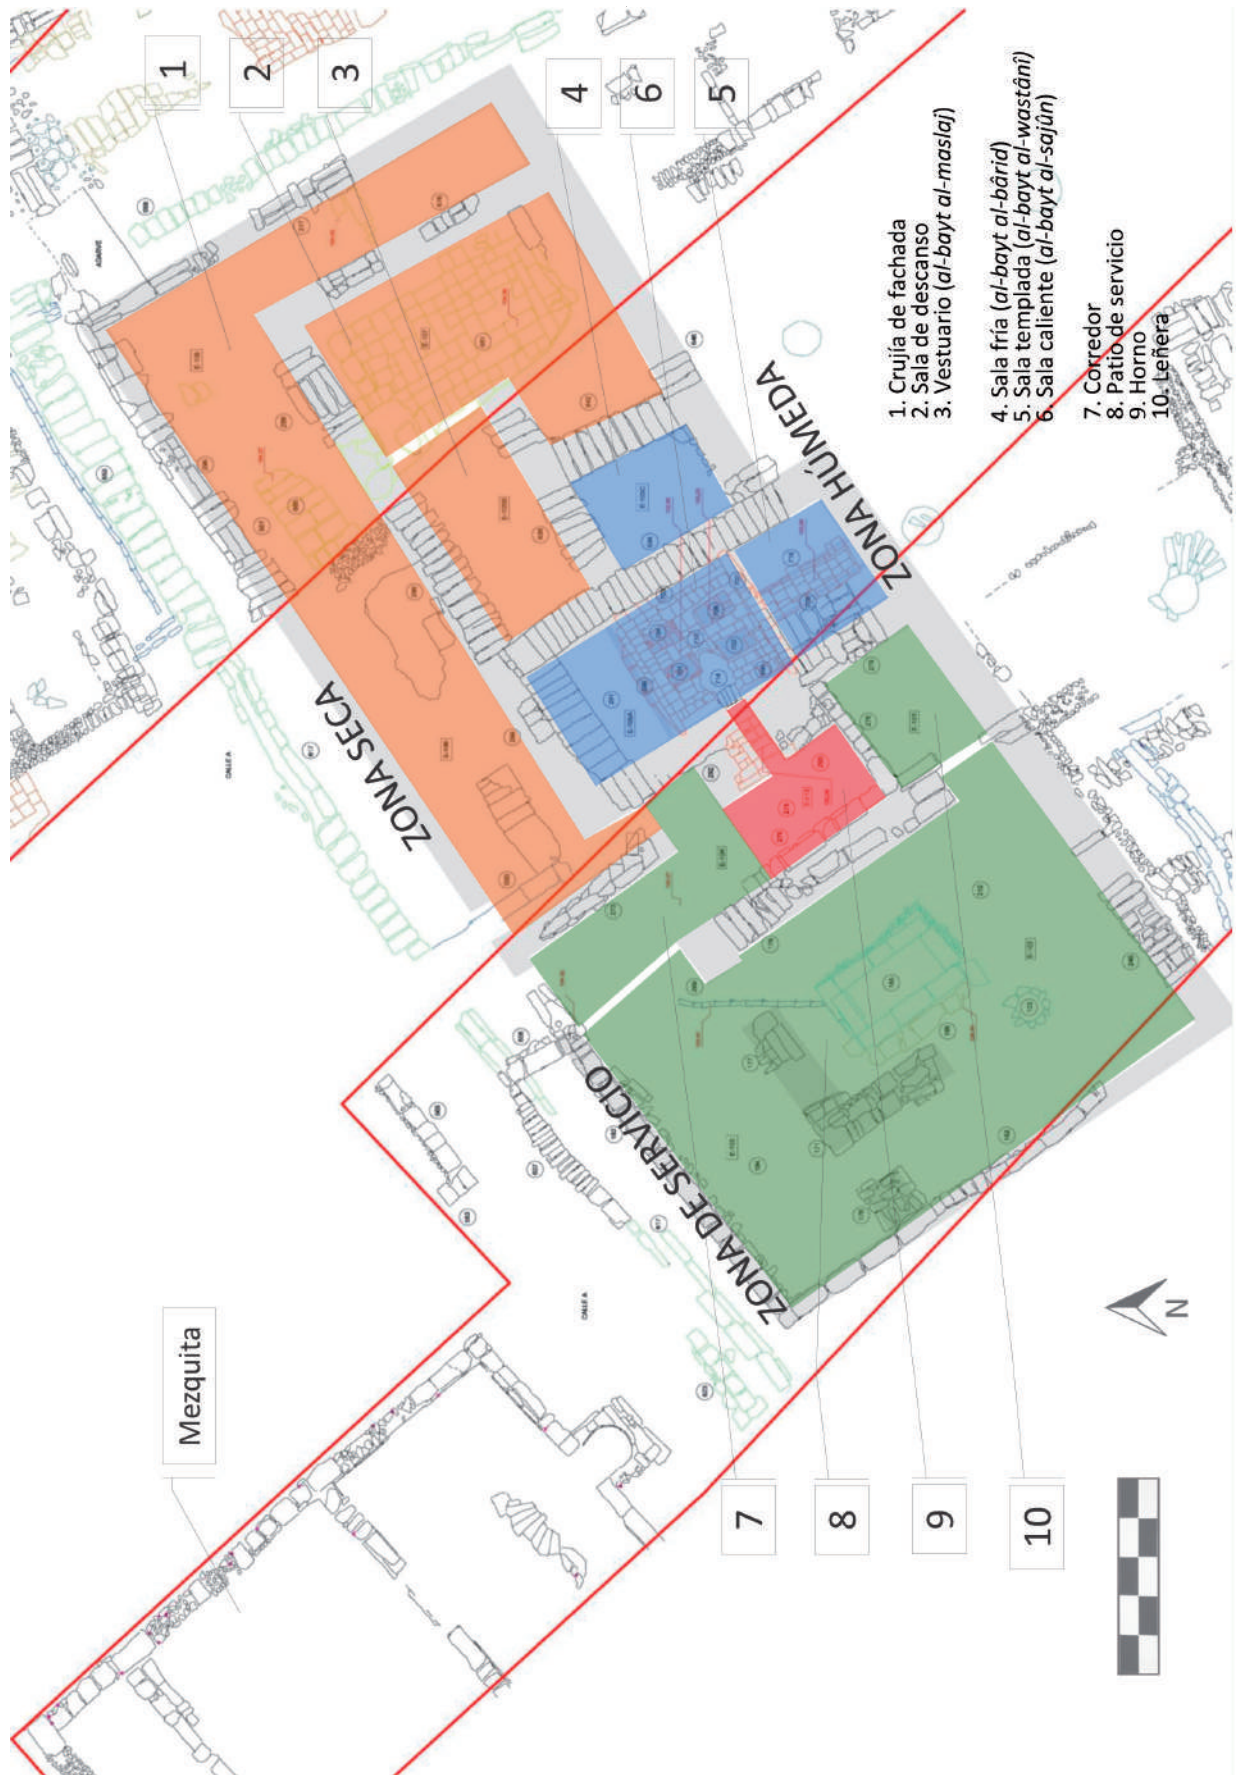
Fig. 1: Planta sobre planimetría elaborada por César Pérez Navarro durante la Intervención.

Pese a las diferentes afecciones posteriores a la edificación y ocupación de las unidades constructivas, el perímetro y estructura del edificio ha podido ser definido (Fig. 1 y Lám. 2), el esquema de planta responde al modelo de planta axial, de naves rectangulares y tripartitas, común en al-Andalus, sobre todo a partir del califato. Las naves en este caso no se disponen paralelas, sino en “L”, una planta acodada que creemos responde a la primigenia adaptación del edificio a las estructuras de habitación a las que se adosa, y a una evolución en planta difícil de determinar<sup>4</sup>.

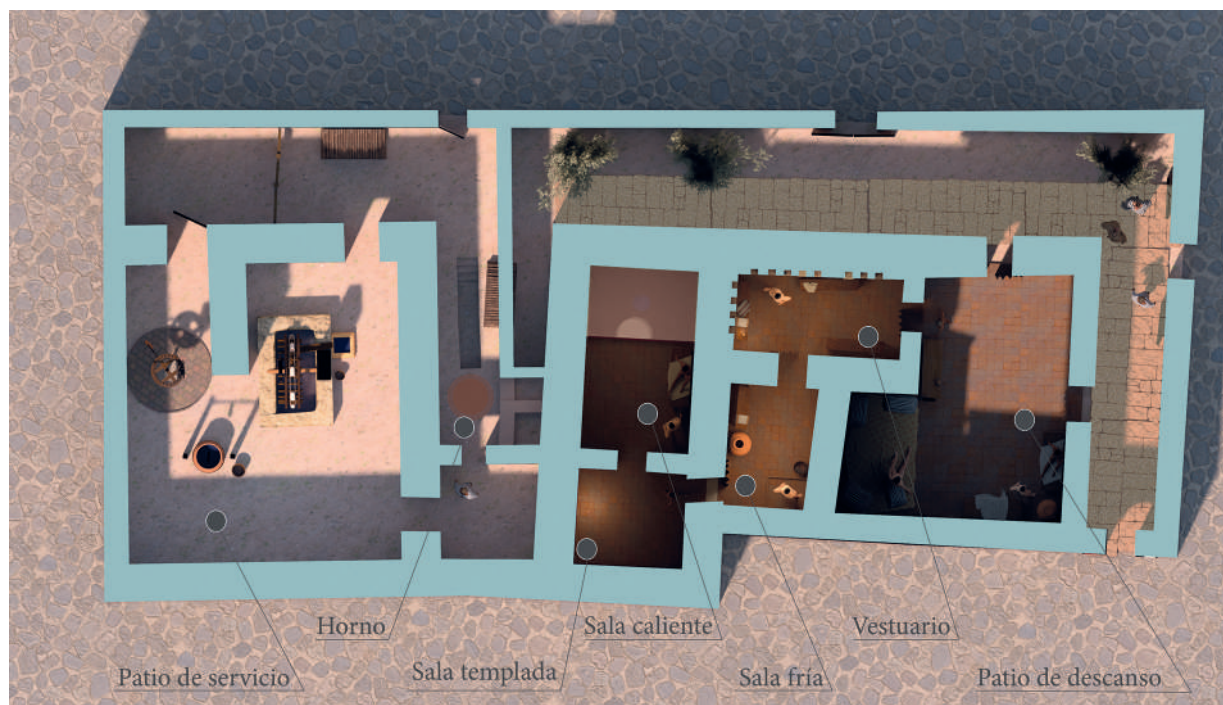
Lám. 2: Propuesta de reconstrucción virtual de planta sobre planimetría elaborada por César Pérez Navarro durante la Intervención.

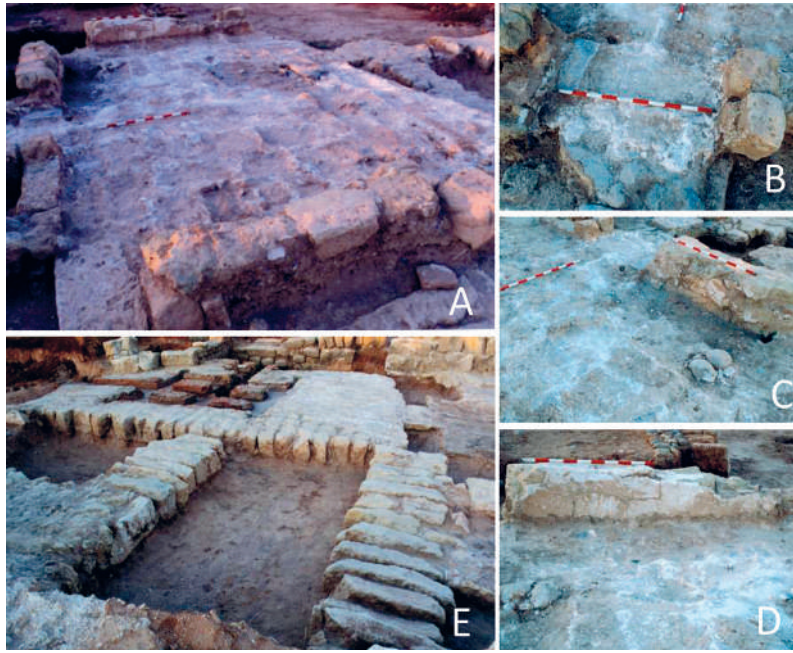
Lám. 7: Estancia n.º 2, sala de descanso. B) Vano de acceso desde estancia n.º 1. C) Preparación de mortero de cal para colocación de baldosas de barro, U.E. 681. D) Muro cierre sur con revestimiento parietal, U.E. 642. E) Estancia n.º 3 afectada por U.I. 5. Cimentación de tizones UU.EE. 299 y 638.

localizados en los estratos de saqueo, utilizarían como pavimento baldosas de barro cocido, buenas conductoras del calor, conservándose *in situ*, como en la crujía de acceso, las huellas de la preparación de mortero para su colocación (U.E. 681). Considerando la distribución de las estancias restantes y, pese a la completa afección al alzado de las mismas, situamos el vestuario en la esquina noroeste de la sala de descanso. Se trataría de una pequeña sala con acceso desde esta, de unos 10 m<sup>2</sup>, definida a norte y sur por potentes muros de sillería, de los que conservamos solo la cimentación de tizones, UU.EE. 299 y 638, que creemos sostendrían la primera de las características bóvedas de cañón que cubrirían el edificio, en las que existirían claraboyas de forma estrellada que permitirían la entrada de luz solar, regularían la temperatura y la acumulación de vapor de agua (Láms. 7, 8 y 9).

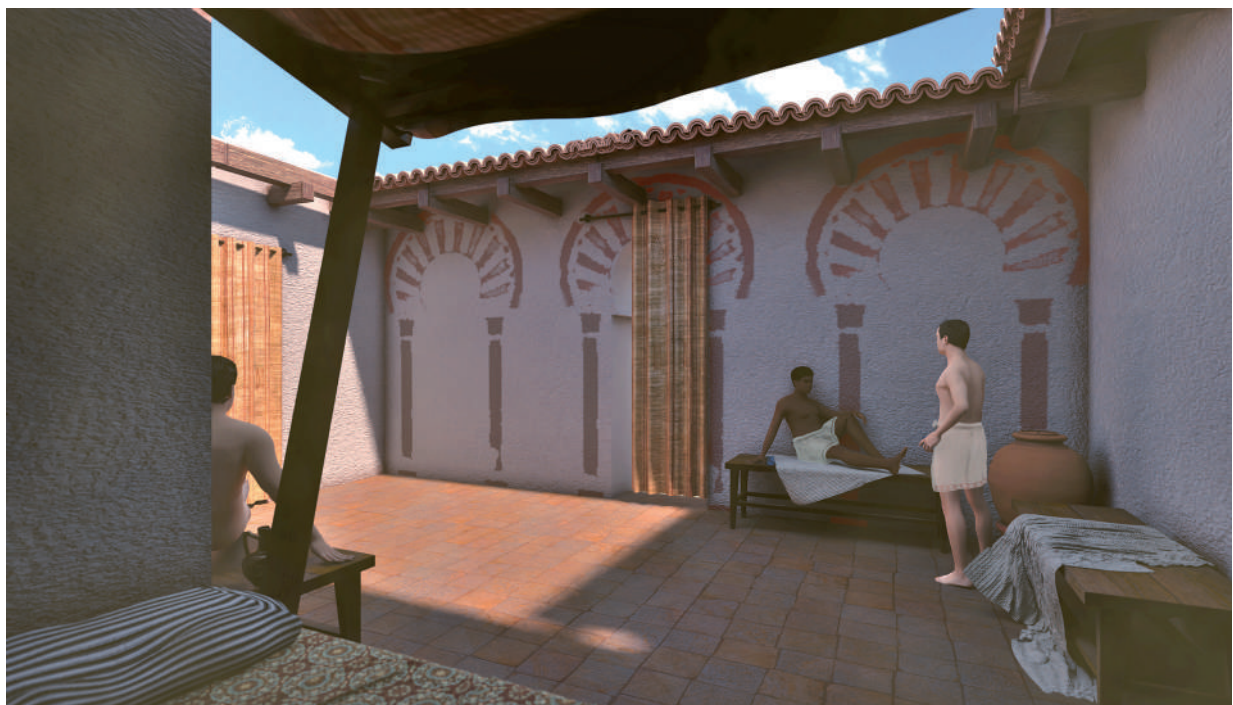
Lám. 8: Propuesta de reconstrucción virtual de la sala de descanso.

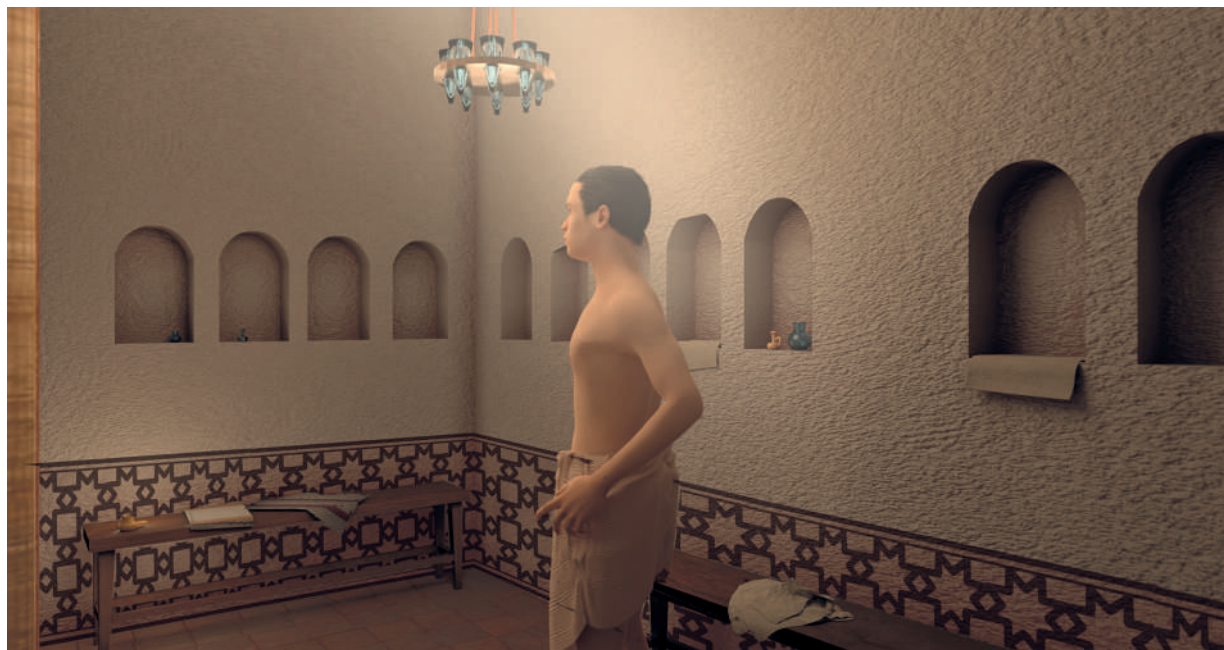
Lám. 9: Propuesta de reconstrucción virtual del vestuario.

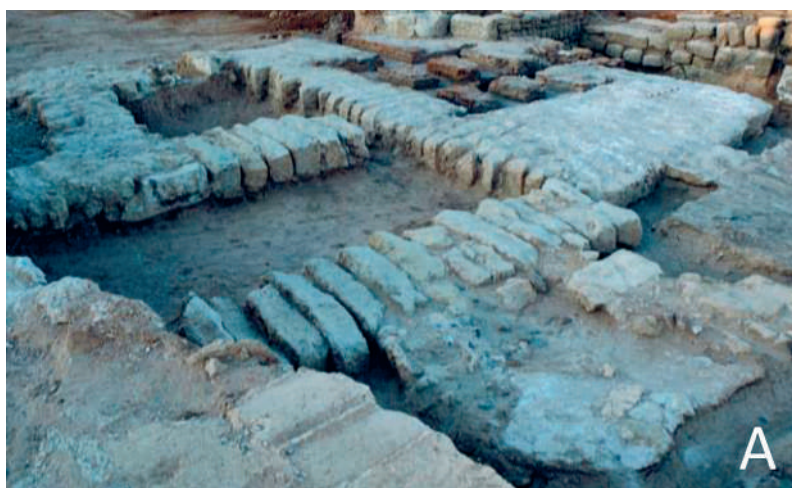
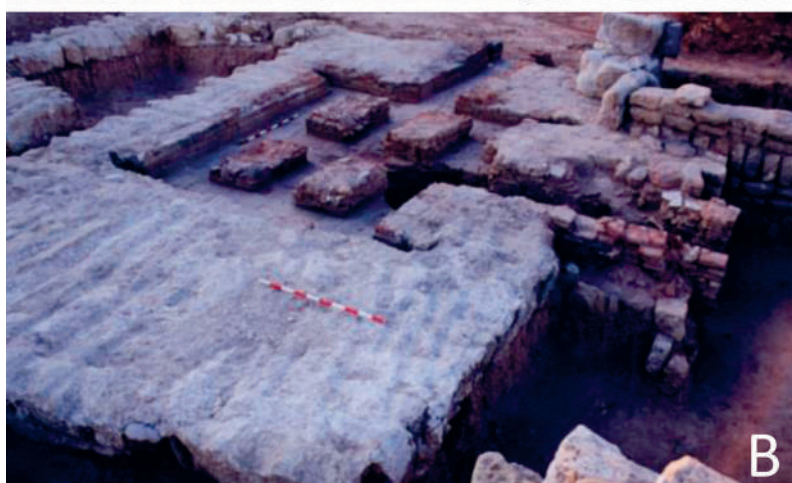
Lám. 10: A) Estancia nº 2, vestuario, y estancia nº 3, sala fría (primer plano), ambas afectadas por U.I. 5. B) Estancia nº 6, sala caliente —cimentación pileta (primer plano), hipocausto y boca del horno embutida en muro de cierre U.E. 279— y estancia nº 5, sala templada —prolongación hipocausto—, ambas afectadas por U.I. 5.

pavimento<sup>6</sup>. En la sala templada, con acceso desde la sala fría, comenzaba el proceso de exudación y en la sala caliente tenía lugar el baño propiamente dicho. En este caso, el frente norte de la sala caliente estaría ocupado por una pileta de agua<sup>7</sup>, habituales en estos edificios, de unos 6 m<sup>2</sup> útiles, de la que solo conservamos su potente cimentación de mortero, U.E. 291. La evacuación del agua de la pileta pudo realizarse por medio de una tubería de plomo —uno de cuyos posibles fragmentos localizamos descontextualizado—, empotrada en la base de la pared norte, situada a escasos 2 metros de la canalización de base de sillares U.E. 650 que, como hemos visto, conecta con la atarjea que discurre por la Calle A (Lám. 10).

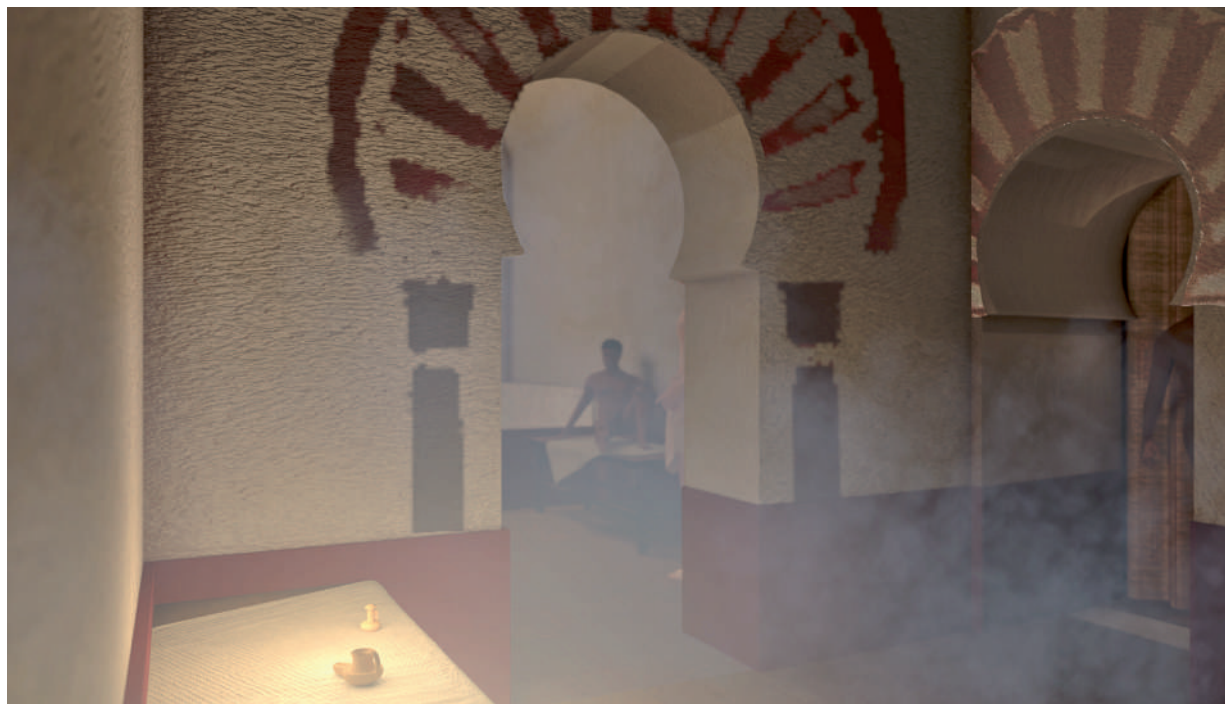
Lám. 12: Propuesta de reconstrucción virtual sala templada.

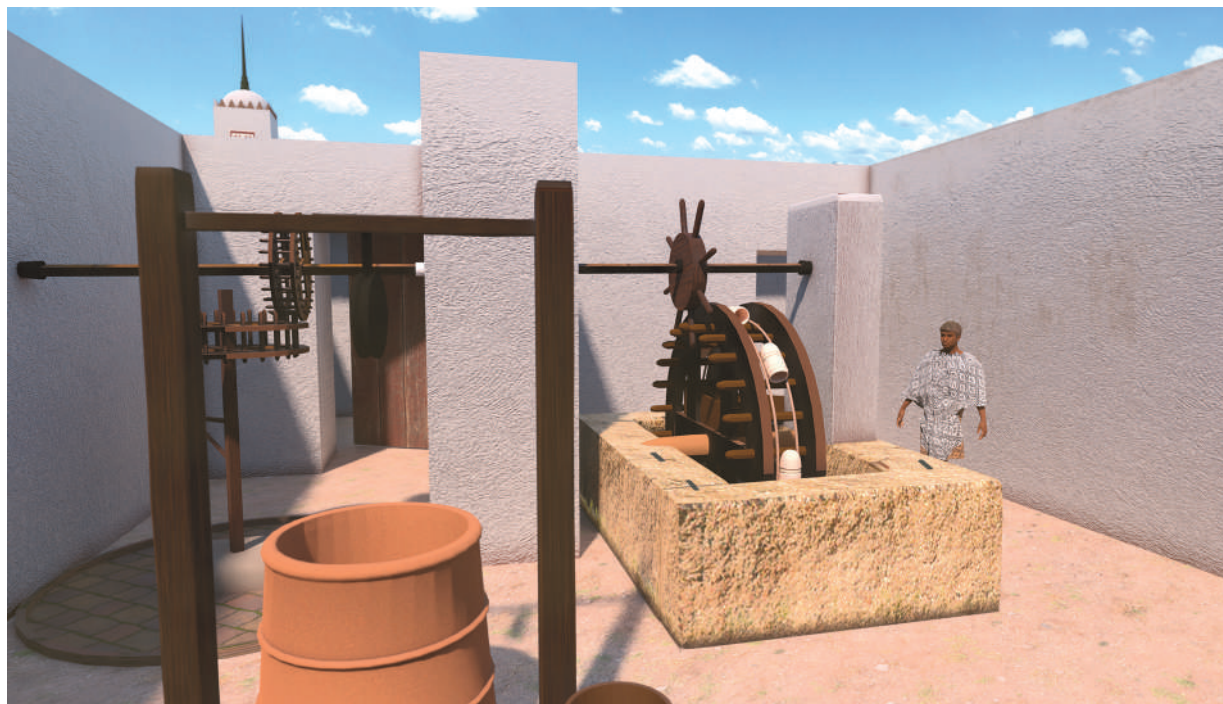
Lám. 14: Propuesta de reconstrucción virtual zona de servicio.

Desde este pozo noria se distribuiría el agua necesaria al baño. El arrasamiento de las estructuras en altura ha dificultado la lectura del recorrido del líquido elemento desde este hasta su distribución en los depósitos contenidos en las diferentes estancias y la caldera. Considerando la ubicación de las estructuras y el contenido de los derrumbes, creemos que el agua extraída mediante cangilones se recogería posiblemente en una o varias piletas revestidas de mortero hidráulico, y se distribuiría mediante cubos o a través de atanores de cerámica y/o plomo; mientras, el agua rebosada en las épocas de alta pluviosidad es recogida mediante el atañor localizado en la pared norte del pozo, U.E. 269, cuya trayectoria completa desconocemos (Láms. 13 y 14).

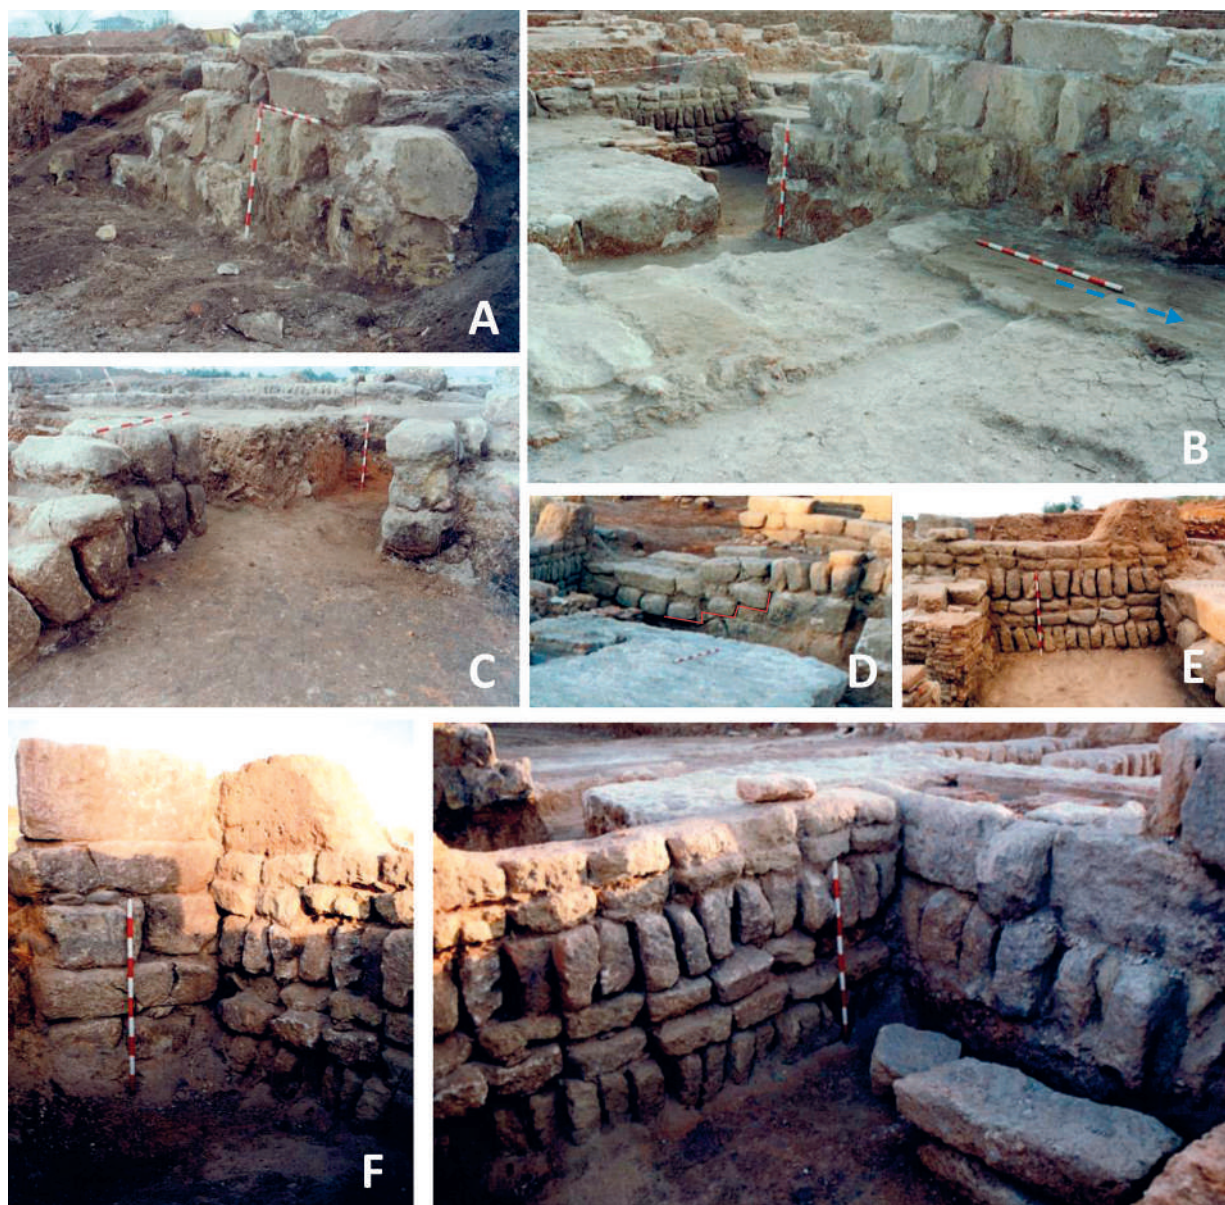
Lám. 15: A) Arrasamiento muro cierre zona servicio U.E. 273. B) Crujía de fachada, salida canalización a Calle A. C) Corredor acceso a horno. D) Arranque de escalera U.E. 276. E) Cierre estancia horno U.E. 278. F) Leñera U.E. 278, entrega a U.E. 179 y a U.E. 279.

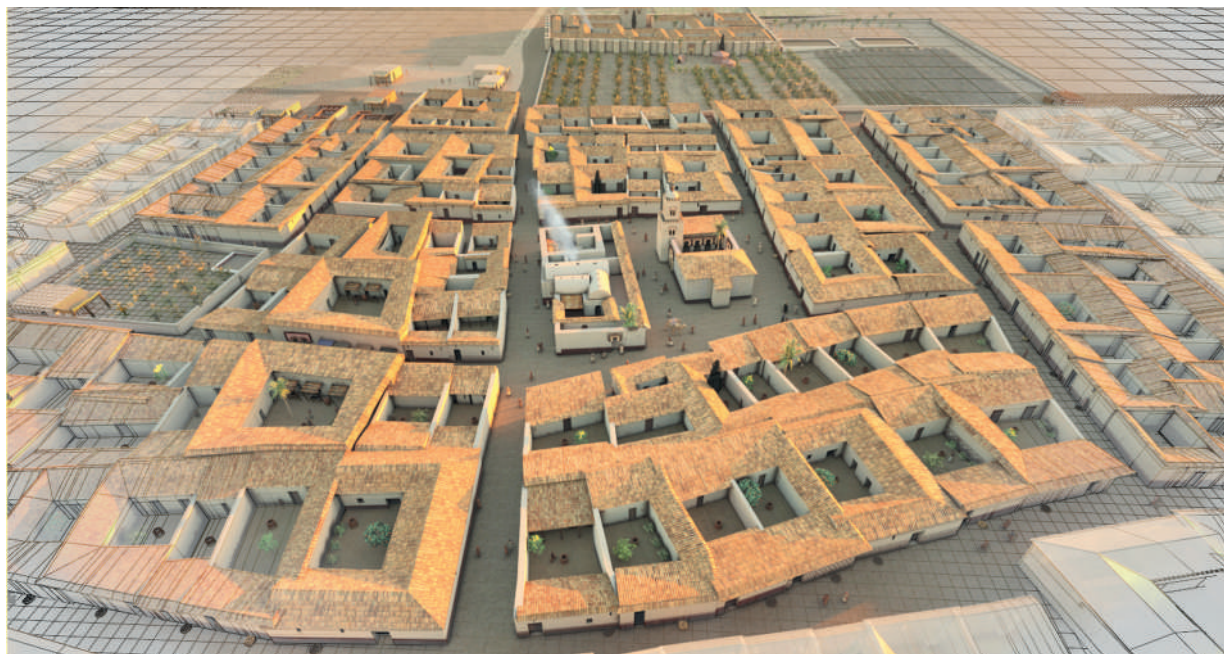
Lám. 17: Propuesta de reconstrucción virtual ideal en la que se integran elementos urbanos primigenios documentados en diferentes puntos de la Intervención.

de la población. Con la llegada al poder de ‘*Abd al-Rahmân al-Dâjil* (756-788), el inmigrado —primer emir de al-Andalus— esa islamización de la topografía urbana se concreta en actuaciones urbanísticas y arquitectónicas (privadas y públicas), que favorecen la proliferación de estos llamados elementos urbanos primigenios entendidos como hitos arquitectónicos origen de un desarrollo urbanístico “polinuclear” (LEÓN, 2008-2009: 38): grandes residencias, cementerios, baños, mezquitas o instalaciones industriales. La labor iniciada por ‘*Abd al-Rahmân I*, continuará con *Hišâm I* (788-796), *al-Hakam I* (796-822) y ‘*Abd al-Rahmân II* (822-852). En este contexto se incluye la edificación en fase emiral, en una zona relativamente alejada de la muralla de la ciudad, de la gran residencia, el cementerio, la mezquita y el baño objeto de este estudio, que dará como resultado una incipiente ordenación urbanística desarrollada en la etapa califal subsiguiente (Lám. 17).
