LA ALQUERÍA DEL ALMENDRAL (ALHAURÍN DE LA TORRE, MÁLAGA). INTERVENCIONES ARQUEOLÓGICAS EN 2019 Y 2020

PREVENTIVE ARCHAEOLOGICAL ACTIVITIES: ARCHAEOLOGICAL SURVEYS IN THE FARM HOUSE OF THE ALMENDRAL (ALHAURÍN DE LA TORRE, MÁLAGA). YEARS 2019 AND 2020

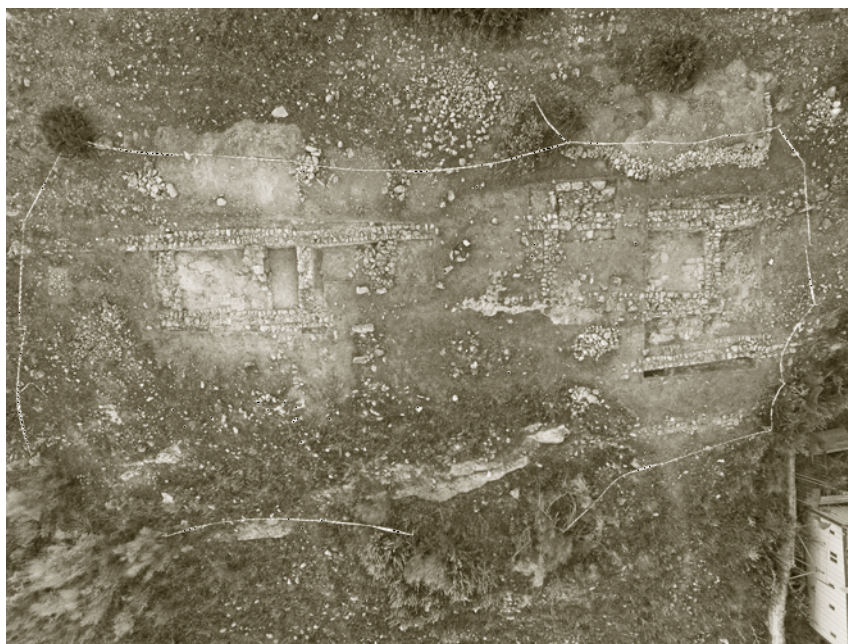
Figura 3. Área central de excavación en el año 2019. Cortes 1 al 7

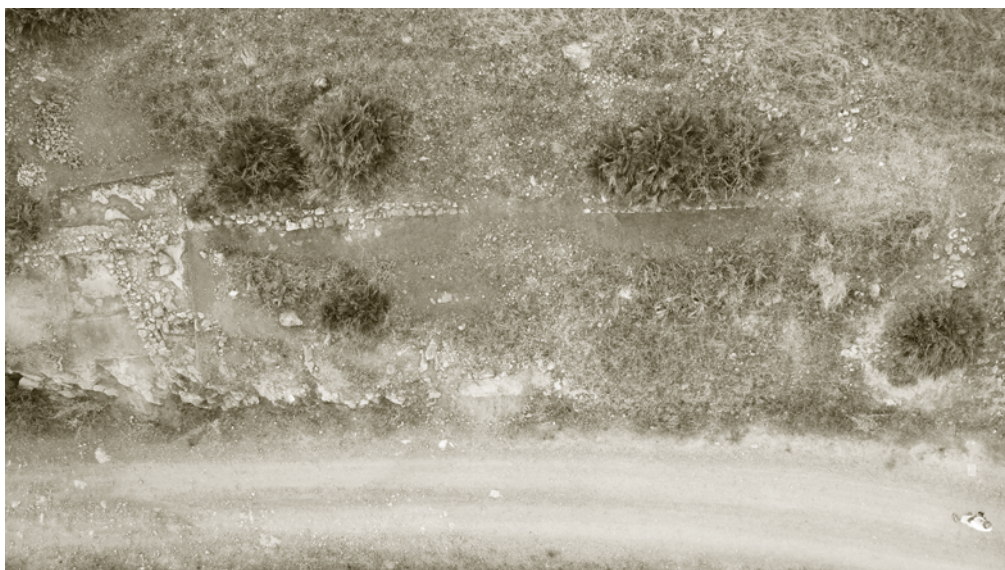
Figura 4. Fotografía aérea de la zona suroeste del yacimiento con los sondeos 15, 16 y 17

Los niveles grisáceos, oscuros y pulverulentos, que hemos podido relacionar directamente con los pavimentos conservados, nos indican que las estructuras debieron de ser arrasadas por incendios de su techumbre. Asociadas a estas cenizas aparecen restos de tejas y en el corte 15 y 16 un importante número de fragmentos de

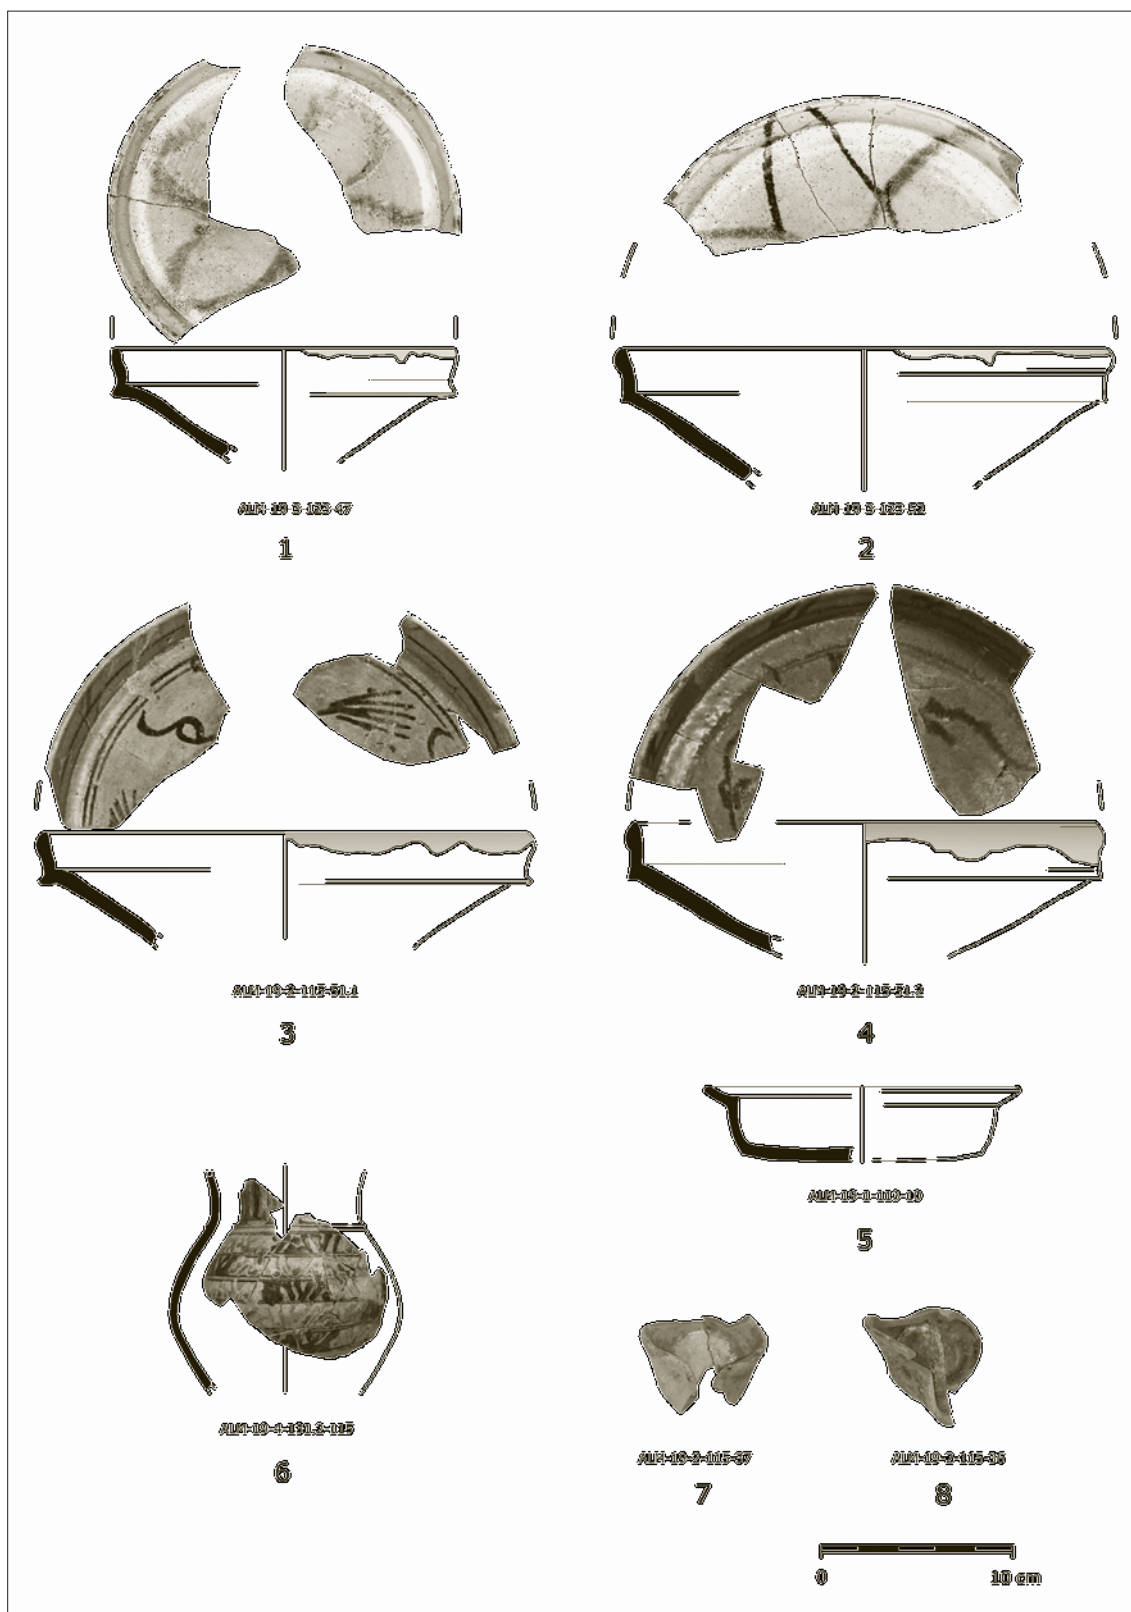
Figura 6. Lámina de materiales

en motivos geométricos, consistentes en trazos circulares que pueden cruzarse formando ovas. Están presentes en combinaciones de trazos verdes sobre blanco-verdoso (Fig. 6.1); manganeso sobre blanco y manganeso y verde sobre blanco (Fig. 6.2). Junto a estas piezas destacan por su número y por una mayor complejidad en las decoraciones aquellas que presentan fondo azul turquesa o verde, decorados motivos lineales en negro, que pueden ser fitomorfos y epigráficos (Fig. 6.3) y quizás zoomorfos, con posibles representaciones esquemáticas de peces (Fig. 6.4). Estos últimos tendrían paralelos en piezas localizadas en Málaga¹⁵ y Ceuta¹⁶. Se atribuyen al siglo XIV y concretamente, en el caso norteafricano, a momentos de la segunda mitad de dicha centuria.

Porcentualmente le seguirían las vasijas con tenedoras o portadoras de líquidos, jarritas de pastas bizcochadas con decoración en manganeso de líneas y punteados. Entre ellas destaca un magnífico ejemplo que acompaña esta publicación, (Fig. 6.5) de previsible taller malagueño, consistente en un fragmento de jarrita de pasta pajiza del tipo 11 variante «A» de Rosello, con dos asas, decorada por ambas caras con cuerda seca parcial, que alterna el color negro con el verde. En el cuello presenta encintado vertical con alternancia de trazos en verde y negro, y sobre el cuerpo o panza franjas horizontales muy regulares con trazos negros y trazos verdes que

En menor medida tenemos representados elementos de iluminación, entre los que destacan los candiles de pie alto con vedrío azul turquesa y los candiles de cazoleta, con vedrío en blanco y verde (Fig. 6.7 y 6.8), con paralelos en los propios conjuntos cartameños ya referenciados²¹.

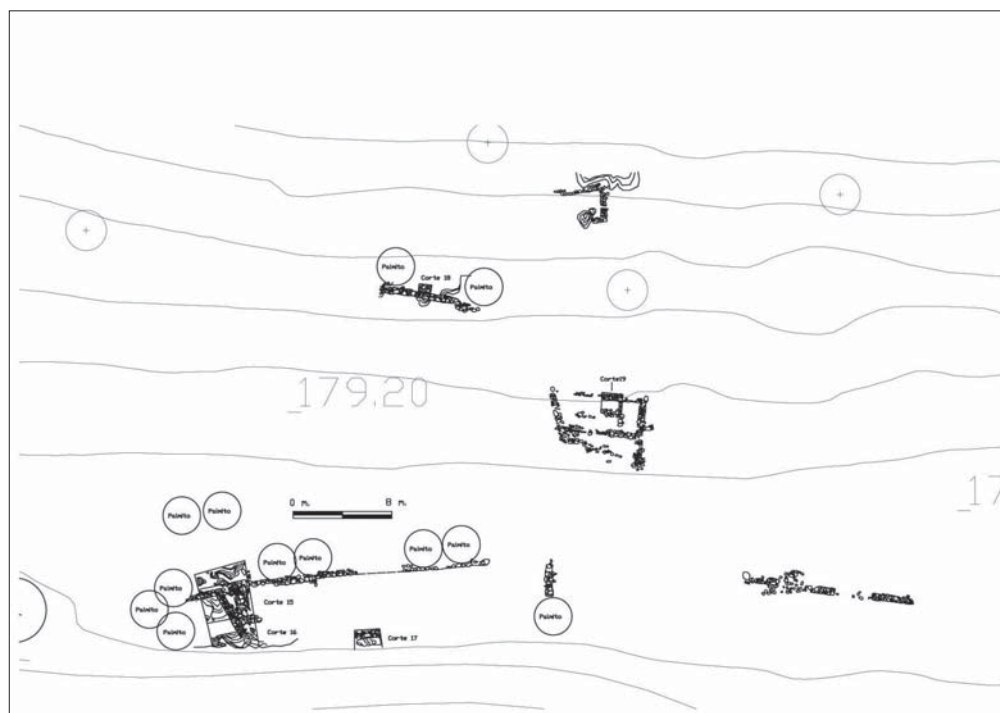
Figura 7. Planta general sector oeste

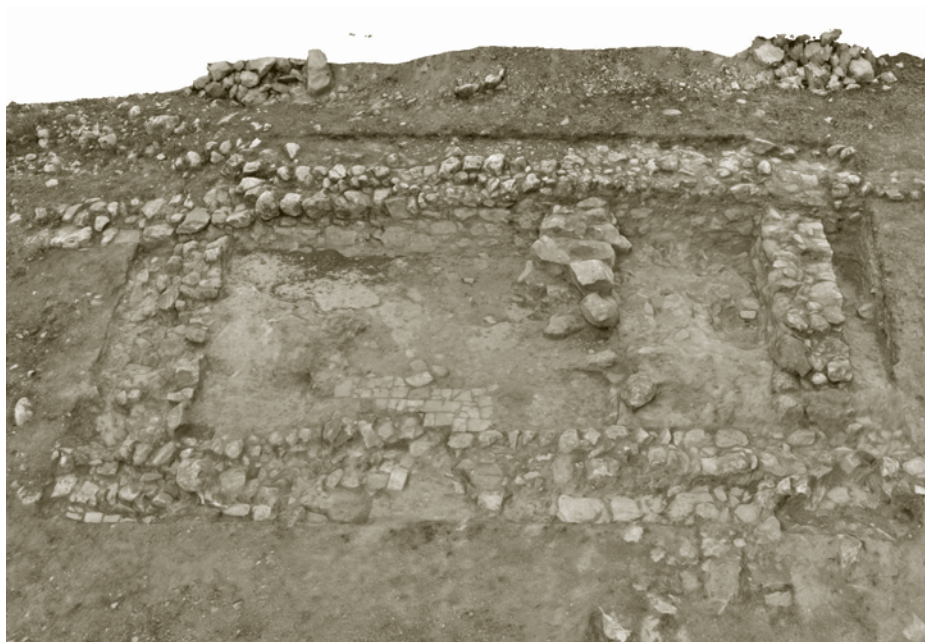
Figura 8. Ortofotografía en ángulo de los cortes 3, 4, 5 y 6 (José Luis Caro Herrero, 2019)
