■ REFLEXIONES ACERCA DE LA ARQUITECTURA PRECOLOMBINA EN EL PERÚ

Henry Eduardo Torres Peceros

Anales del IAA #48 (2) - julio / diciembre de 2018 - (157-170) - ISSN 2362-2024 - Recibido: 27/05/2018 - Aceptado: 26/06/2018.

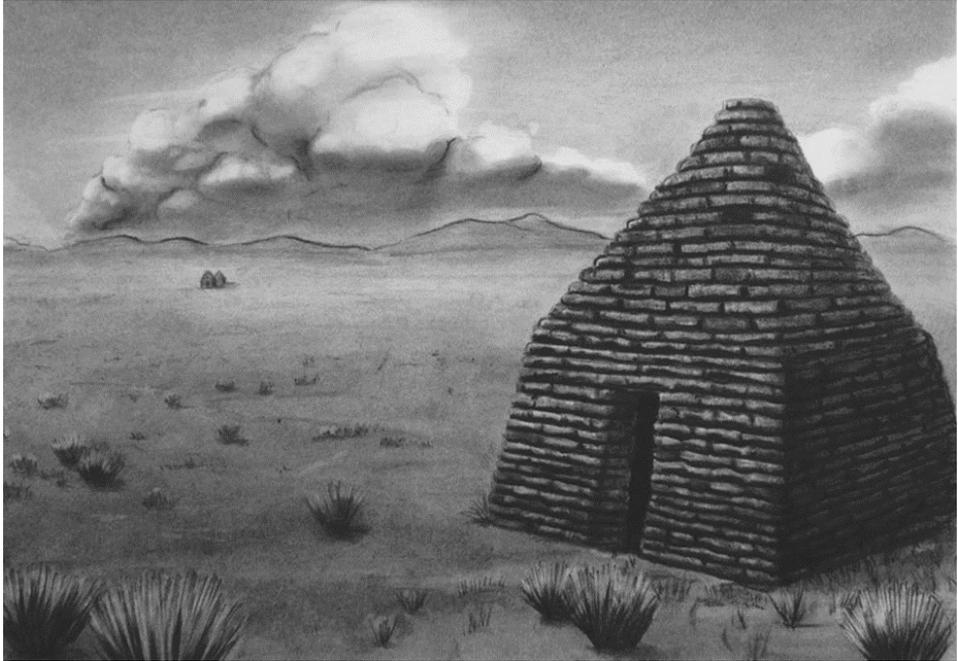
Figura 1: Putucos, una construcción tradicional construida con tierra en el altiplano peruano. Fuente: (Aldana, 2018)⁹.

Esta serie de conocimientos es de vital importancia. La adecuada orientación de los edificios permite plantear soluciones para combatir los efectos negativos de la temporada invernal en las zonas alto-andinas peruanas. Particularmente interesante es el sistema constructivo de los Putucos puesto que, de acuerdo con las investigaciones arqueológicas, los primeros adobes se habrían obtenido de bloques de barro endurecido, cortados directamente del suelo. Al parecer los llamaron “tica” desde aquellas épocas.

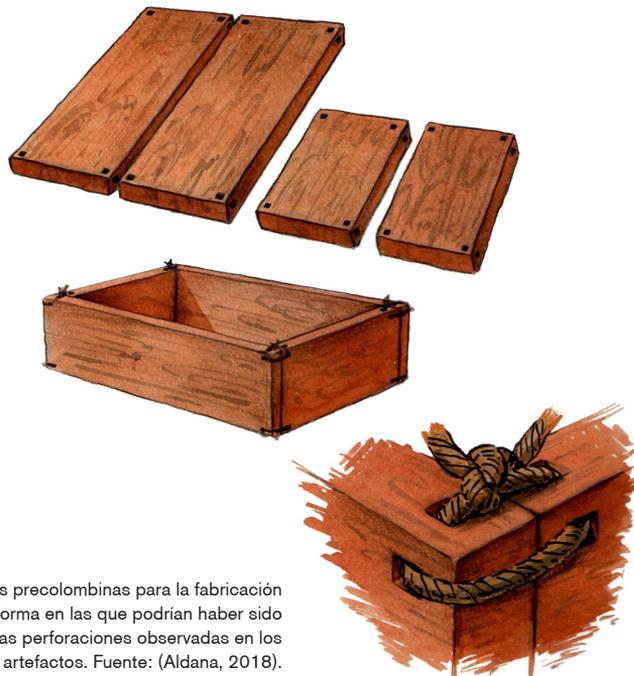
Figura 2: Moldes o gaveras precolombinas para la fabricación de adobes. Se muestra la forma en las que podrían haber sido utilizados de acuerdo con las perforaciones observadas en los artefactos. Fuente: (Aldana, 2018).

En una situación opuesta a lo que sucedía en los Andes, en los antiguos frisos de la tumba de Rejmira, en Egipto, se puede conocer detalladamente el proceso de fabricación de adobes en una fecha estimada en torno al 1500 a.C. Estas representaciones hicieron posible el conocimiento acerca de los constructores egipcios de la antigüedad. Existe consenso entre los investigadores del antiguo Perú en que los primeros adobes, fabricados con moldes, aparecieron en el intermedio temprano (200 A.C.), conformados por estructuras muy frágiles de cañas amarradas en forma de pequeñas tablillas. Estos adobes son de fácil identificación, pues las improntas de las cañas quedaron impresas en el barro fresco. El empleo de gaveras de madera de caras planas se produjo posteriormente, entre el Horizonte Medio (año 500 D.C.) y los inicios del intermedio tardío (1300 D.C.) (Figura 2). Poco se conoce

acerca de los moldes de los adobes de caras planas. Se cree que se habrían conformado con tablillas de madera alisada. Sin embargo, la ausencia de testimonios orales, escritos y gráficos que permitan conocer la forma de dichos moldes o gaveras, y el modo en que se empleaban, explica el actual desconocimiento de mayores detalles⁷.

El hallazgo de otra gavera ha sido reportado por el arqueólogo Walter Tosso⁹ (2017), en la Provincia de Huaral. En plena temporada del proyecto de investigación que él dirigía, fueron encontradas en perfecto estado de conservación cuatro piezas de madera. Se trataba de unas tablillas de bordes irregulares con formas rectangulares, agrupadas en dos pares de dimensiones similares. Se encontraban muy juntas las unas de las otras, cada una con una perforación cuadrangular cerca de sus cuatro vértices, muy similar al objeto 75934¹⁰. La definición del objeto fue unánime, se trataba de una gavera prehispánica abandonada u ofrendada. Se encontraba cerca de donde fueron modelados los adobes del asentamiento. Las mediciones que se hicieron comparándola con los adobes existentes en el sitio corroboraron inmediatamente esta hipótesis. Los trabajos en madera en épocas precolombinas tuvieron un desarrollo importante, pues se podían fabricar objetos mediante diversas técnicas como el tallado, el perforado y el cortado. Daban lugar a piezas escultóricas como máscaras e ídolos, pero también a herramientas utilizadas para la fabricación de tejidos y para la agricultura. Estos elementos son comúnmente encontrados en contextos arqueológicos y con frecuencia se hallan expuestos en los museos. En el caso de la textilería, que todavía se mantiene en uso el telar de cintura y otras técnicas de origen precolombino, también se emplean las mismas herramientas. Contrariamente, los registros de herramientas de construcción precolombinas son escasos. Ello obedece, probablemente, a la propia naturaleza manual del trabajo o al uso compartido de herramientas agrícolas para la obtención y manipulación de la tierra. Dichas herramientas son objetos poco conocidos y, por lo tanto, su identificación también se dificulta. Podría afirmarse que el objeto 75934 descrito anteriormente, fue parte de una gavera precolombina. Si bien se aguarda la confirmación de estas hipótesis, las dimensiones de la tabla así lo indicarían, puesto que podría tratarse de una gavera Inca. Dichos adobes usualmente poseen 60 cm o más de largo, y los 14 cm de altura del adobe también responden a una altura promedio. Los adobes de la cultura Yschma, sociedad precedente a la Inca y originaria del valle del Rímac, poseen por lo general menores dimensiones, principalmente en la altura.

10 Estas perforaciones habrían servido para unir las tablillas mediante soguillas. Debido a la ausencia de clavos, la utilización de cuerdas era muy frecuente en los Andes. Un ejemplo similar puede encontrarse en un hallazgo de la época Moche denominado "Caja incisa", que consta de un cubo de piedra en el cual cada lado presenta horadaciones cerca de sus vértices que habrían servido de unión en forma similar a las gaveras.

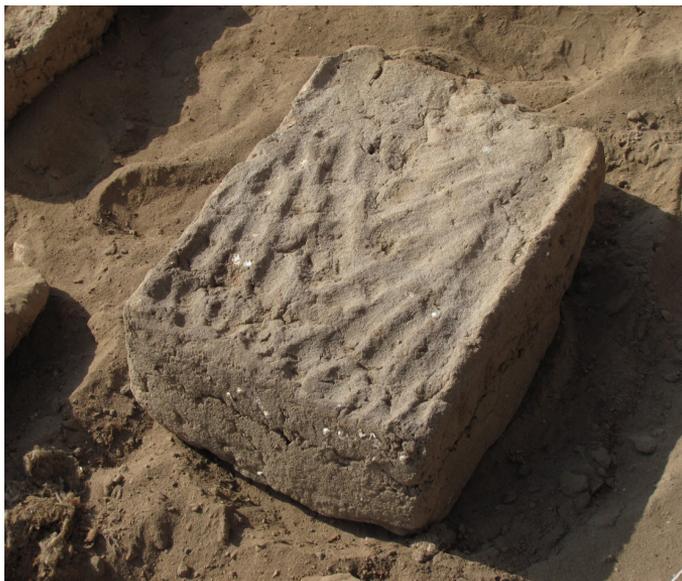
Figura 3:
Adobe precolombino con
huellas de manos.
Dimensiones aproximadas:
30 cm x 20 cm x 12 cm.
Fuente: Fotografía del autor.

Casi todos los adobes prehispánicos poseen claras huellas de los adoberos que los fabricaron¹¹. Dichas improntas son muy variadas, algunas simplemente parecen surcos dibujados con los dedos sobre la superficie del barro fresco, como resultado natural del moldeado. En otros casos se encuentran huellas humanas que plasman manos completas, de pies y manos de niños (Figuras 3 y 4). También se visualizan huellas de animales, tales como perros. Estas marcas aportan datos muy interesantes acerca del contexto cultural de aquellas épocas. La presencia de niños o perros habla de un entorno familiar durante las horas de trabajo. Del mismo modo, algunas huellas de manos completas parecieran buscar la trascendencia. Todas ellas, sin embargo, aparentan ser producto de un acto espontáneo. A través de las huellas en los adobes precolombinos puede intentar recrearse la vida cotidiana de varios siglos atrás (Figura 5) ¿Por qué aparece la mano de un niño en un adobe recién moldeado? ¿Acaso los niños acompañaban a sus padres en estas tareas? ¿Es una travesura o la huella es una idea deliberada de sus padres para inmortalizar el momento de hacer una pausa lúdica y compartir con su hijo un instante íntimo en medio de horas de agobio y trabajo, en un mundo que solo entendía la vida colectivamente? ¿Qué puede decirse respecto a la huella de un perro? Es sabido que en épocas prehispánicas el *Allqo* o perro era un habitual acompañante de las faenas del trabajo. Incluso se lo enfardelaba y enterraba como a los hombres. Las huellas de un perro en un adobe Yschma de 800 años de antigüedad demuestran su presencia durante las jornadas laborales de los adoberos precolombinos (Figura 6). Es posible que nunca se llegue a comprender en profundidad a estas civilizaciones, cuyos restos permanecen bajo la arena o los escombros. Quizás, a través de sus adobes se los pueda conocer mejor, ya que con el tiempo se han tornado en un elemento representativo y único en su naturaleza. Además de ser un material constructivo, se trata de un testimonio extraordinario del pasado escondido y arrebatado por los siglos de olvido. Es un túnel mágico en el tiempo, donde es posible encontrar las marcas de las manos de hombres diestros y agobiados que realizaron estas estructuras hace cientos de años. El sol y la pampa desértica acompañaron a estos vitales hombres que hicieron en el desierto una maravilla, una obra capaz de imponerse sobre la naturaleza de una manera sobrecogedora. Los adobes no son meros bloques de tierra, son ante todo testimonios de días, semanas y años de trabajo, de lucha y sacrificio. Las marcas de los dedos y manos son un importante testimonio histórico, físico, que aporta una información valiosa sobre los procedimientos constructivos y que permite inferir rasgos que ayuden a reconstruir a estos grupos humanos, cuyo esfuerzo y organización parece haberse olvidado.

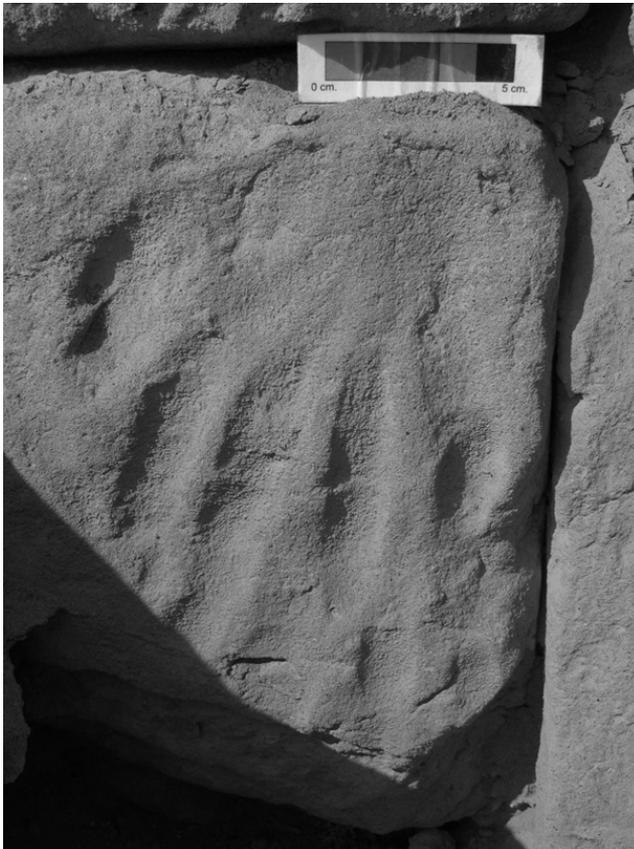
Figura 7: Adobe precolombino con huella de la mano completa de un hombre adulto. Fuente: Fotografía del autor.

Las impresiones de dedos y manos en los adobes precolombinos son muy similares a las de los adoberos actuales del campo (Figura 7). Lamentablemente, es cada vez más difícil encontrarlos. Si fuera posible verlos trabajar, se comprendería que estas huellas son el indicio de trabajo rápido y diestro, ¡no hay tiempo que perder!, habrán pensado. Seguramente había mucha tarea por delante y miles de adobes por moldear. Por encima de ellos el sol calcina el aire y los hombres trabajan incansables. El barro se transforma, de pronto, en las manos de estos hombres, y se convierte en edificios, los edificios en una ciudad y la ciudad en un santuario. Los hombres que realizan obras que los trascienden son también como dioses, y ellos, al parecer, lo sabían muy bien.
