VELILLA

Iglesia de la Concepción

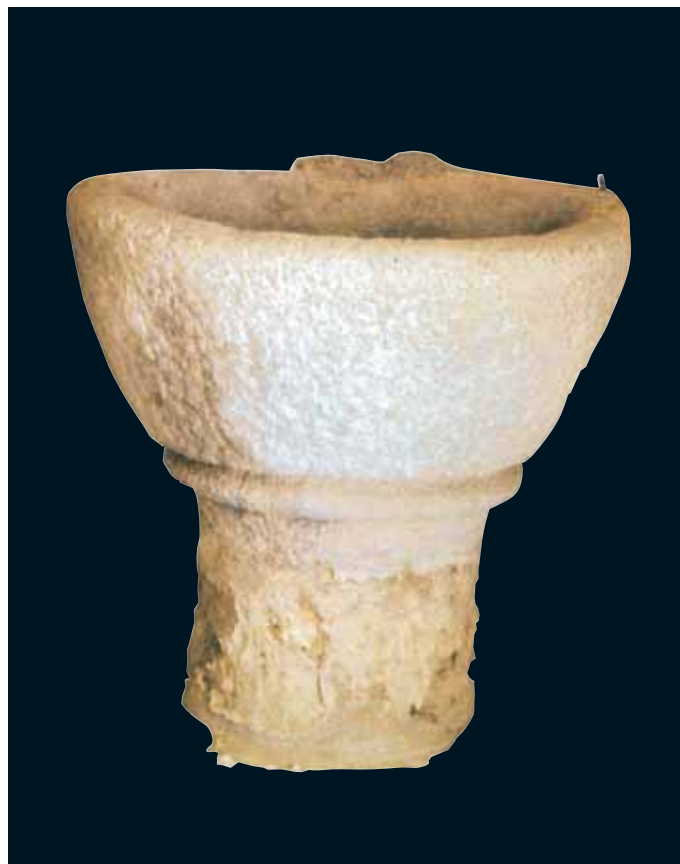
Pila bautismal

Es de tipología en copa, y consta de pie cilíndrico, moldura abocelada y taza troncocónica, sin ningún tipo de ornamentación en relieve. Mide 75 cm de altura total x 78 cm de diámetro del brocal, y 42 cm de altura del pie x 33 cm de altura de la taza. La pila parece románica tardía del siglo XIII. Su ejecución es muy rústica, y también podemos considerarla como otro ejemplar tardío derivado del taller de la sierra de Cameros, ya que conserva la tipología en tres partes (pie, grueso toro, y taza no semiesférica del todo), aunque muy degenerada y sin decoración. Su estado de conservación es bastante deficiente, sobre todo en el pie.
