## ISLALLANA

### *Iglesia de San Pedro Apóstol*

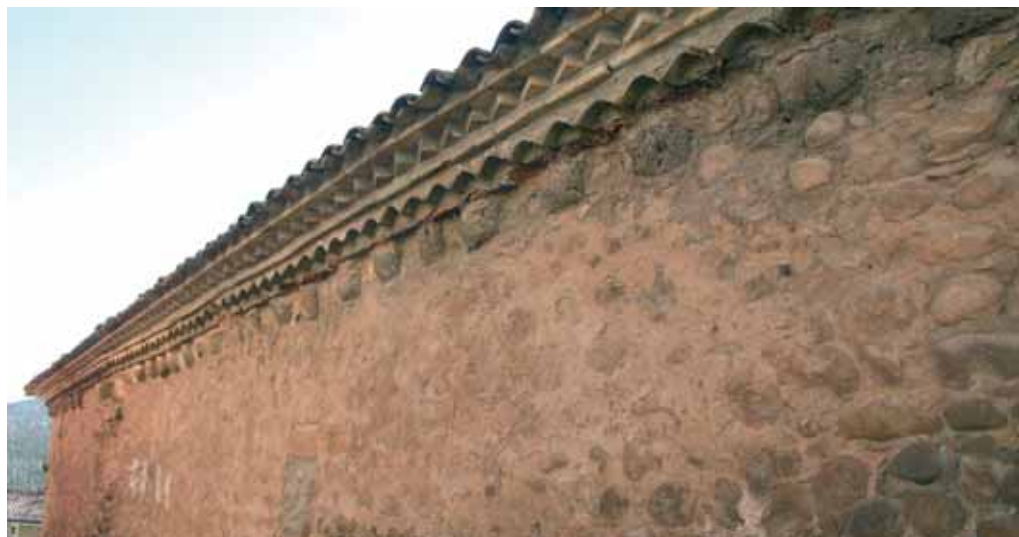
Muro norte

muros norte y este está compuesta por un tosco mampuesto, que se refuerza con sillarejos en el ángulo que forman esos frentes. El muro norte conserva canecillos de

perfil muy rudimentario, sin decoración alguna, y el muro este, que tiene adosado un grueso contrafuerte, está rehecho en diversas zonas y presenta hiladas de ladrillo, alternadas con la fábrica de mampostería.

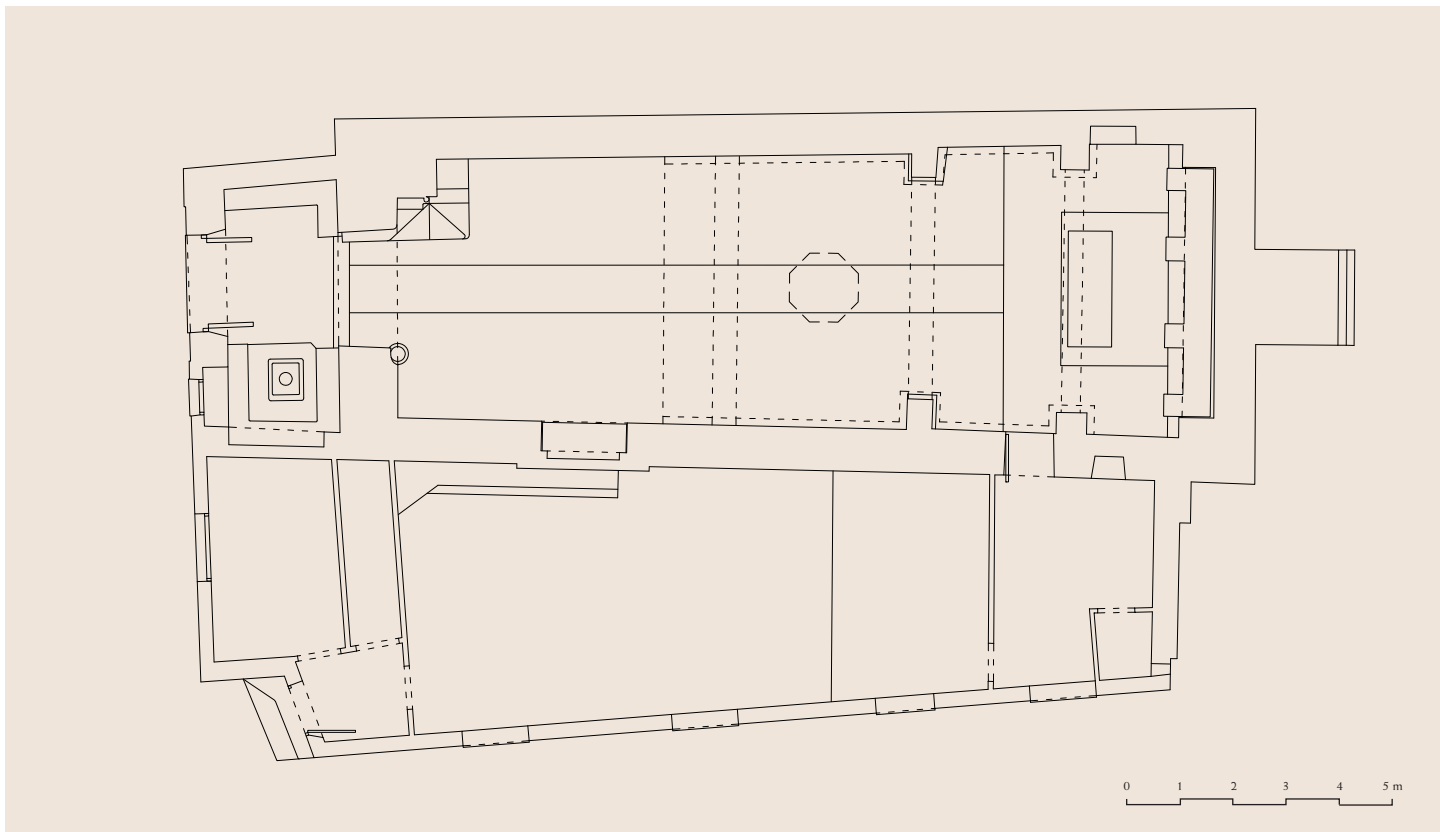
Planta

**E**S UN EDIFICIO DE PLANTA rectangular, cuyo origen románico está muy enmascarado por reformas y añadidos posteriores. En el exterior, la fábrica de los

La nave de cinco tramos, está cubierta por una bóveda de cañón apuntado, reforzada por cinco arcos fajones. Los dos más próximos a los pies arrancan de ménsulas de sección cuadrangular que están enfoscadas. El resto de los arcos apoyan en pilastras, producto de una restauración moderna, que incorporó también una doble moldura. Ésta sirve de imposta a la bóveda, y recorre los muros, contorneando también las pilastras, excepto las que soportan el arco triunfal. En el muro sur está cegada la puerta de medio punto original, realizada en sillería de piedra toba, cuyo arco arranca de impostas destacadas, a modo de ménsulas de perfil troncopiramidal.

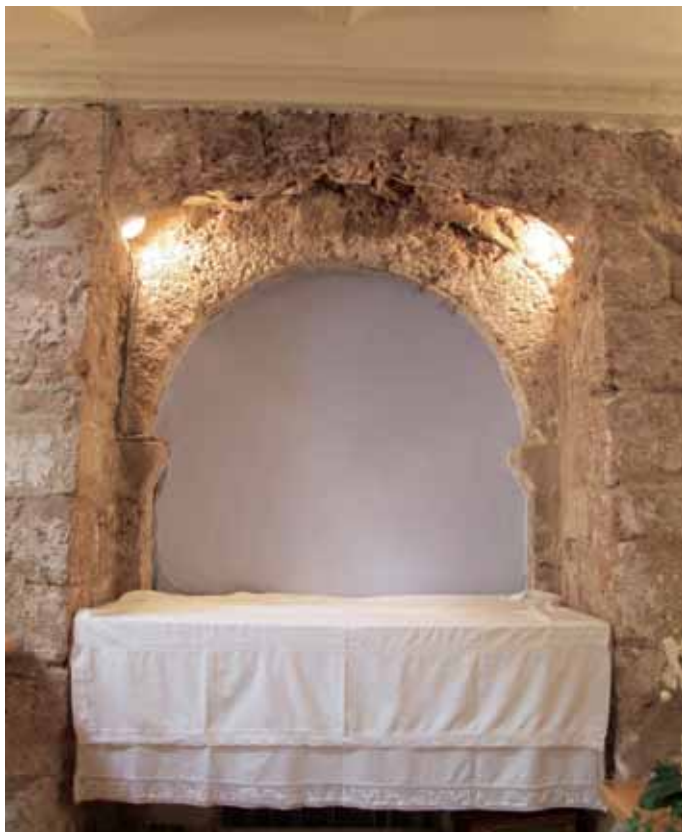
Puerta original de acceso a la iglesia

Entre las refacciones del siglo XX, se realizó un coro alto a los pies de la nave. Al sur de la iglesia se añadió una crujía, usada como dependencia auxiliar, que ocultó la puerta original a la que se ha hecho alusión, y que puede observarse desde el interior de la nave. También se enfocó y se pintó de blanco la bóveda, así como los muros de los tres primeros tramos, mientras que en los tramos restantes se encuentra a la vista el aparejo de mampostería.
