Boletín de la Asociación Provincial de
Museos Locales de
Córdoba

nº 17 • año 2016

Los restos arqueológicos hallados en la Plazuela de la Inmaculada y la calle Corredera de Montilla (Córdoba)

José Miguel Bascón Mateos

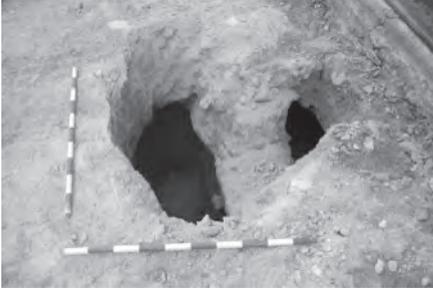
Lám. 3.

Su hallazgo tuvo lugar de forma casual y sin encontrarnos presentes en la intervención, el día 18 de Agosto de 2016. A partir de aquí, y tras la inspección realizada en la jornada siguiente por el arqueólogo inspector D. Alejandro Ibáñez Castro, se estableció, por parte de la Delegación Territorial de Cultura, Turismo y Deporte en Córdoba, la obligatoriedad de contar con un técnico arqueólogo cualificado para documentar los restos y controlar los movimientos de tierras que se realizaran con posterioridad a este primer hallazgo. Sin proceder a su excavación interior por motivos de seguridad, la estructura de almacenamiento fue rellena con grava el día 23 de Agosto. Posteriormente, tras la autorización concedida por la Delegación Territorial de Cultura, Turismo y Deporte en Córdoba, fue necesaria seccionar parte de la estructura para introducir la instalación de saneamiento general de la calle.

Interpretación: El silo se construye gracias a la excavación o el vaciado

que se produce en el terreno geológico (marga-calcareníta), el cual genera un espacio subterráneo que será utilizado como estructura de almacenamiento de cereal (U.E 4). Estructura subterránea de planta circular, sección hemiesférica de cubierta cupulada con orificio de salida en la parte superior (también circular) y delineación cóncava de las paredes. La boca, que sería por donde se introduciría-extraería el grano, presenta un diámetro de 1,42 m., mientras que el cuello de la boca presenta una longitud vertical máxima de 0,57 m. aproximadamente. La zona interna de la estructura (hasta donde nos ha sido posible documentar) alcanza un diámetro máximo de 5,48 m. y se encontraba muy colmatada de tierra. Sin proceder a su excavación por motivos de seguridad, la profundidad máxima documentada ha sido de aproximadamente 2'50 m. El silo fue colmatado con unos 16 m³. Si calculamos los Kg en función de la densidad del grano de trigo (750-840 Kg x m³ según una tabla consultada en www.FAO.org), el resultado se encuentra próximo a los 12.000 Kg de capacidad (1 fanega de trigo son 43,24 kg, por lo que 12.000 kg serían 277 fanegas). Teniendo en cuenta que la estructura de almacenaje se encontraba parcialmente colmatada de tierra y piedra, hemos de suponer que su capacidad era muchísimo mayor. La delineación del fondo no se ha logrado documentar.

Alteraciones: La estructura hipogea se encuentra alterada por dos afecciones (roturas) contemporáneas. La primera de ellas está causada por

una conducción de cableado telefónico (canalización en prisma de hormigón) que secciona la estructura en la parte inferior de la boca siguiendo su eje N-S (UU.EE 5a, 6 y 7). La otra se localiza en su zona interna y está causada por la cimentación de la fachada de la vivienda que se sitúa en su lado Oeste (U.E 5b). Dicha afección se encuentra sellada o taponada por grandes bloques de piedra (contamos con testimonios orales que nos hablan de este suceso).

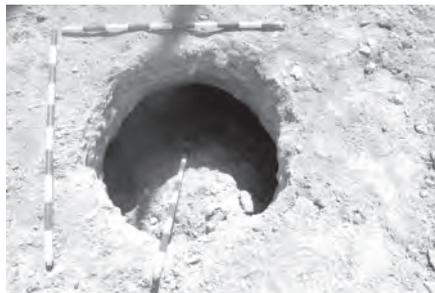
Lám. 4.

fue colmatada con grava limpia para garantizar su preservación y evitar un posible desplome de su cubierta, permitiendo así conservarla para su excavación futura. Días más tarde, concretamente el día 09 de Noviembre, fue cubierto con una individualizada placa de hormigón, de modo que de procederse a la excavación futura de este Silo II, sea posible su retirada sin necesidad de demoler el resto de la losa corrida colocada en el resto de la calle.

Interpretación: Excavación o vaciado que se realiza en el terreno geológico (U.E 3) y que genera un espacio que será utilizado como silo (estructura de almacenamiento). Estructura subterránea de sección vertical troncocónica (acampanada) con orificio circular en la parte superior. La boca, que sería por donde se introduciría-extraería el grano, presenta un diámetro de 0,84 m., mientras que el cuello de la boca presenta una longitud vertical máxima de 0,40 m. aproximadamente. La zona interna de la estructura (hasta donde nos ha sido posible documentar) alcanza un diámetro máximo de 4 m. y se encontraba muy colmatada de tierra. Sin proceder a su excavación por motivos de seguridad, la profundidad máxima

documentada ha sido de aproximadamente 1'60 m. La delineación del fondo no se ha logrado documentar.

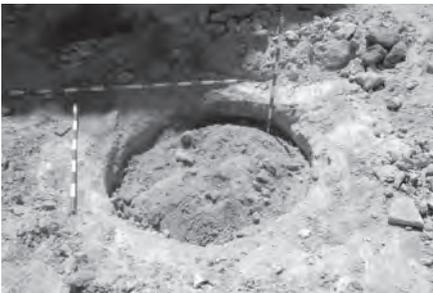
Lám. 5.

Durante nuestro primer día de trabajo (viernes 19 de Agosto de 2016), mientras procedíamos al control de los movimientos de tierra llevados a cabo con motivo de la retirada del pavimento existente, tuvo lugar el hallazgo de lo que ha sido interpretado como un pozo de agua. Dicha estructura, una vez documentada parcialmente, puesto que no se nos

permitió su excavación completa por motivos de seguridad, fue rellena, tras ser autorizado por la Delegación Territorial de Cultura, Turismo y Deporte en Córdoba, y al igual que las dos estructuras arqueológicas anteriormente mencionadas, con grava limpia el día 23 de Agosto.

Interpretación: Excavación en el terreno geológico que genera un espacio subterráneo de planta circular, sección vertical cilíndrica y delineación de las paredes rectas. La boca superior presenta un diámetro de 1,44 m y la delineación del fondo no se ha logrado documentar por estar colmatado y no llegarse a excavar completamente. Durante la excavación superficial del estrato de relleno que colmata por completo esta estructura subterránea se han logrado extraer una serie de restos asociados al mismo de entre los que podemos destacar: restos óseos de origen animal, restos cerámicos de grandes recipientes, fragmentos cerámicos de loza color blanco-crema decoradas geoméricamente en azul-amarillo (policroma) típicas de finales del s.XVI y el s.XVII en la zona de Andalucía (http://www.flmnh.ufl.edu/histarch/gallery_types/spanish/type_index_display_sp.asp?type_name=ANDALUSIA%20POLYCHROME%20A) y hasta un resello de 8 maravedís de la época de Felipe IV, que nos permite interpretar, por tanto, que este pozo de agua no fue colmatado antes de 1641-42 y posiblemente estuviera situado al interior del edificio cuya fachada, hoy, se encuentra retranqueada.

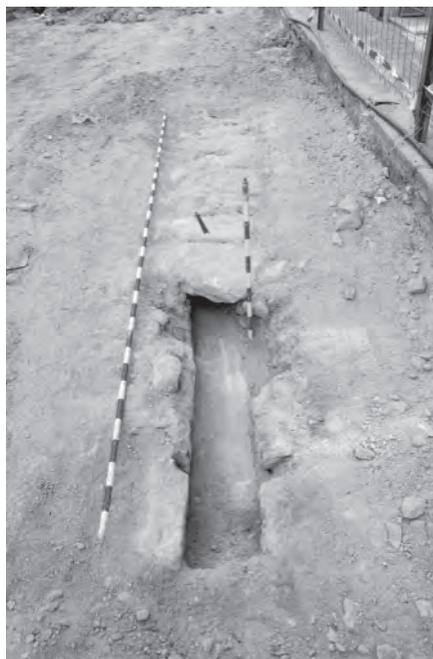
Lám. 7.

Interpretación: Puesto que la estructura no poseía demasiado interés patrimonial, tan sólo se excavó un tramo de no más de 5 m de longitud, ya que durante las labores de movimiento de tierras ésta no se vio afectada y no pudimos obtener más datos respecto a la dirección y el lugar al que se dirigía esta construcción subterránea de

saneamiento. Únicamente podemos exponer que mantenía una orientación de 8° N con pendiente hacia el Sur y su anchura, aunque variable, se situaba próxima a los 0,80 m. Su profundidad era de unos 0,40 m. y se encontraba totalmente colmatada en las zonas en las que el material de cubrición se había perdido. El lateral de esta zanja

se hallaba revestido por mampuesto, sillarejo y ladrillo de diverso formato, mientras que el suelo de la cloaca era de baldosas de barro cocido que presentaban unas dimensiones de 35x25x3 cm y se encontraban revestidas con una fina capa de mortero hidráulico. La cubrición de esta estructura estaba realizada a base de bloques irregulares de piedra calcarenita. Como excepción, formando parte de la cubierta se encontró también una placa de piedra caliza labrada en forma rectangular y con unas dimensiones de 81x44x3 cm. Seguramente fuera material reutilizado de otra construcción y fue empleado como tapa de registro de la canalización.

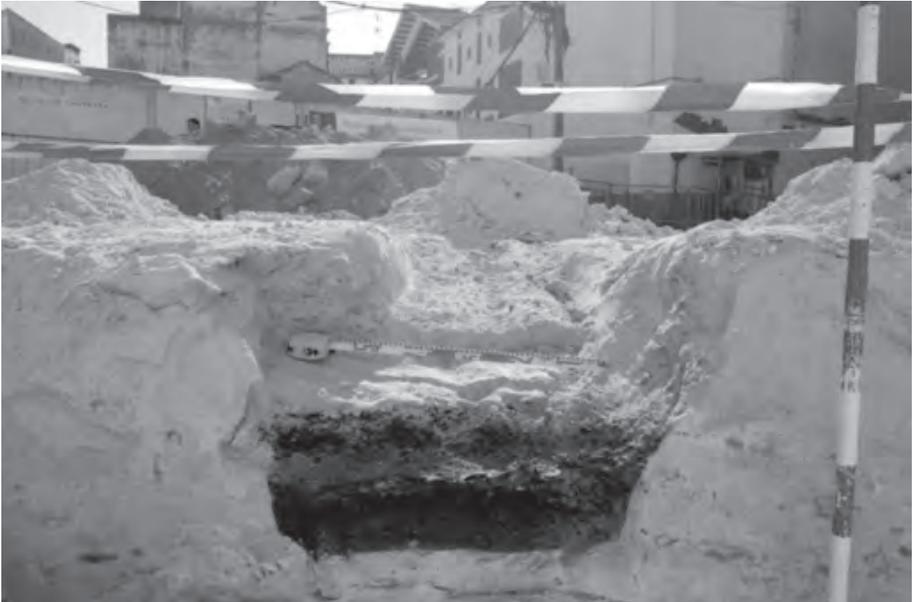
Lám. 8.

(arqueta), a la altura de la farmacia, concretamente a 5,5 m. del centro de la línea de su fachada y con motivo de la excavación de la zanja creada para introducir la red general de abastecimiento de agua, localizamos en el perfil Este una estructura creada a partir de la excavación de una interfaz vertical negativa en el estrato de calcarenita (U.E 3). Dicha estructura fue hallada durante la jornada del miércoles 7 de septiembre y su excavación se prolongó hasta el día siguiente

Interpretación: Tras la excavación y el minucioso análisis de los restos, podemos interpretar que esta estructura podría corresponderse con un pequeño hornillo-hogar excavado a modo de agujero en el estrato geológico de la zona (U.E 3) y utilizado por los obreros durante alguna de las diversas fases de empedrado-adoquinado (1867-1911-1950) que se llevaron a cabo en la Calle Corredera y la Plaza de la Inmaculada (asociado a la actividad constructiva). Dicho hogar se encontraba a unos 80 cm de la actual rasante del terreno y estaba conformado por una interfaz vertical negativa que genera un espacio (U.E 29) de aproximadamente 0,65 m. de ancho en la parte superior y 0,55 m. en su zona baja. La estructura, en su zona inferior, se encuentra rellena por dos capas de carbón mineral de 10 cm. (se ha recogido muestra de cada una de ellas para futuros análisis: UU.EE 30 y 32), las cuales se encuentran separadas por una lámina de metal (U.E 31) seccionada e incompleta en su parte Oeste y cuyo grosor oscila entre los 2 cm. y

los 2 mm., En principio, esta plancha metálica suponemos que serviría de parrilla del horno. Asociada a esta y al estrato superior de carbón hallamos lo que podría ser un asa de cobre de una olla o caldero metálico. Por último, colmatando y rellenando toda la estructura hasta alcanzar el nivel del adoquinado que existía en la calle, hallamos un estrato antrópico de tierra calcarenita con una potencia máxima de 0,35 m (U.E 33).

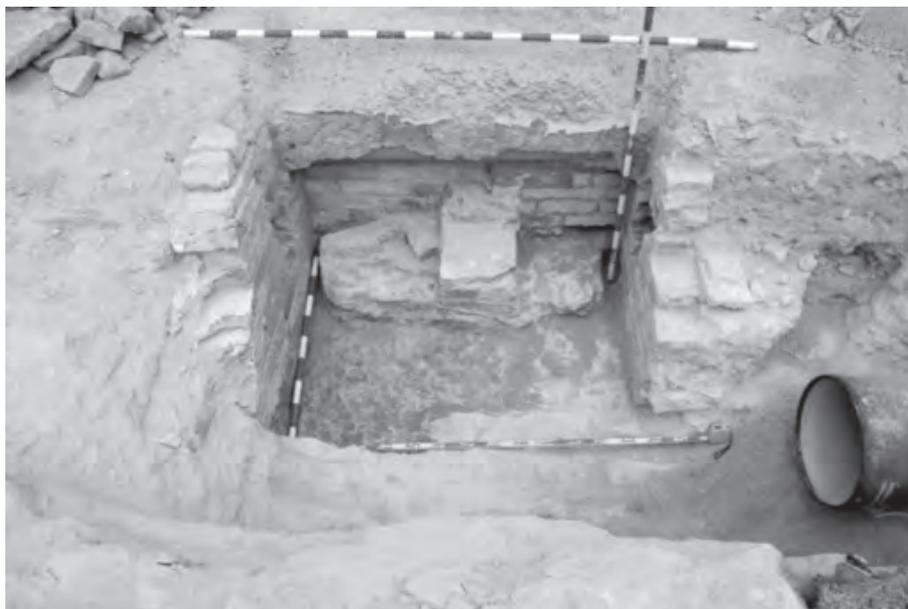
Lám. 9.

Los trabajos de excavación en esta estructura, la cual se encontraba completamente colmatada por un potente estrato originado por el derrumbe parcial de los muros que la componían (U.E 43), se prolongaron durante 3 días, concretamente hasta el martes día 13 de septiembre.

Interpretación: Tras la excavación y el minucioso análisis de los restos aparecidos podemos interpretar que esta estructura fue concebida como una arqueta sifónica que formaba parte de la antigua red pública de saneamiento de agua. Lanzamos esta hipótesis debido fundamentalmente a la aparición de dos orificios abiertos en los muros Norte y Sur de la estructura (uno en cada muro) y que parece que fueron realizados como caños para posibilitar la circulación del agua (U.E 40). Estos orificios, en tiempos recientes, fueron reparados (U.E 41) con cemento actual, por lo que el periodo de funcionamiento de la misma no parece que haya sido demasiado remoto. Además, entre el estrato oscuro situado en el suelo interior de la arqueta y conformado seguramente durante la fase de actividad de la misma, aparecieron, además de algunos elementos contemporáneos de metal,

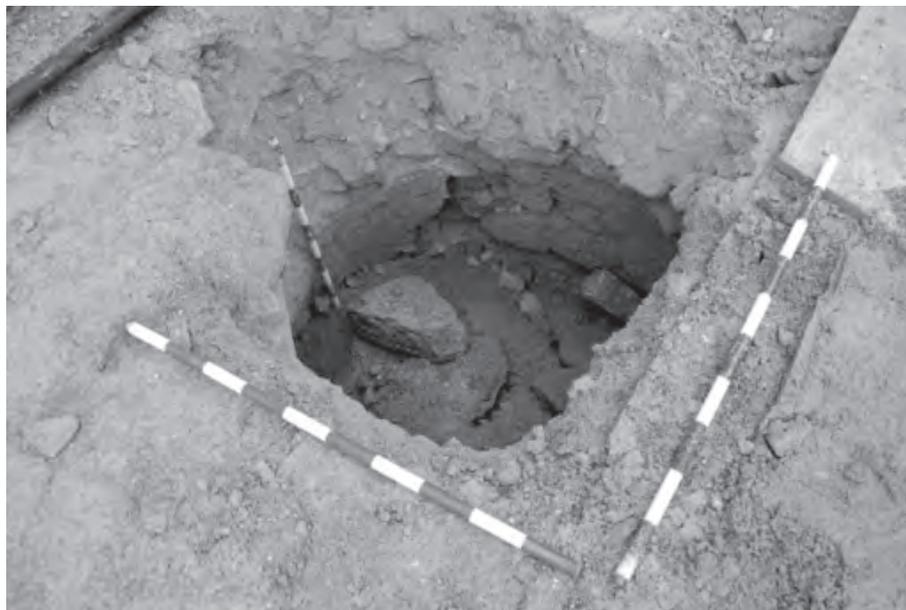
Lám. 10.

desplazamos hasta Montilla el domingo 28 de Noviembre con la intención de valorar y documentar los restos de una estructura excavada en el estrato geológico aparecida mientras se procedía a la eliminación de la solería que pavimentaba el acerado en el que se encuentra la librería Santana y la mercería de El Barato. Una vez documentada parcialmente, ya que no se llegó a excavar por completo, y tras el pertinente permiso del arqueólogo inspector de la Delegación Territorial de Cultura, D. Alejandro Ibáñez Castro, se procedió a colmatar la estructura con grava limpia para más tarde ser alterada parcialmente por una zanja de 0,60 m. de profundidad y 0,40 de anchura que necesariamente se había de realizar para alojar los distintos tubos de saneamiento que discurrirían por el acerado en el que se halló.

Interpretación: La estructura se ha interpretado como un pozo de agua que, al igual que el *Pozo I*, posiblemente estuviera situado al interior del edificio cuya fachada, hoy, se encuentra retranqueada y conforma el límite Sur de la Plazuela. La estructura en cuestión se genera mediante una excavación en el terreno geológico, la cual crea un espacio subterráneo de planta circular, sección vertical cilíndrica y delineación de las paredes rectas (la delineación del fondo no se ha logrado documentar ya que tan sólo se han documentado 2 m. de profundidad). La boca superior presenta un diámetro de 1 m. A diferencia del *Pozo I*, este segundo pozo de agua presenta un brocal realizado en mampostería y ladrillo con una altura cercana a 1,20 m. Este brocal conserva aún restos

de un revestimiento realizado a base de un mortero de arena, fragmentos cerámicos y abundante cal.
