IL RESTAURO DELLA LOGGIA DELL'INCORONAZIONE A PALERMO (1920-1922)

Carmen Genovese

The Restoration of the Loggia of Coronation in Palermo (1920-1922)

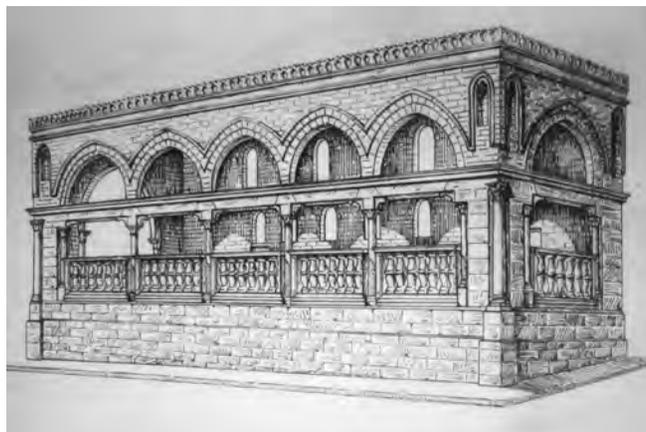
Fig. 1. Ipotesi ricostruttiva della loggia dell'Incoronazione nel Cinquecento secondo Valenti (ASCV, 5 Qq E 187).

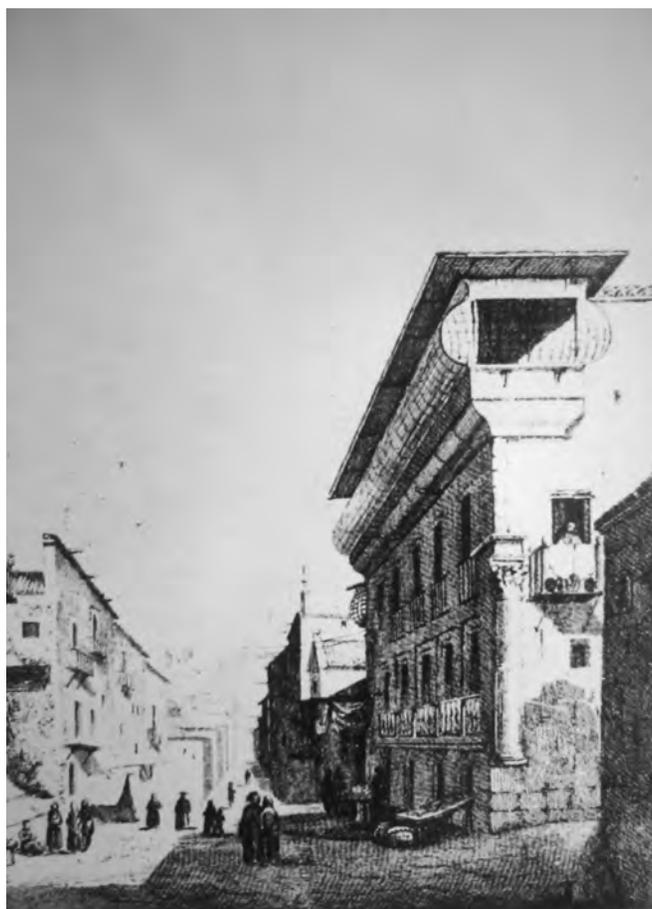
Fig. 2. L'edificio a più livelli edificato sulla loggia in un'antica raffigurazione, probabilmente settecentesca (ASCV, 5 Qq E 187).

loggia, i locali sottostanti ospitarono botteghe e su di essa si costruirono abitazioni nonché, nell'ultima sopraelevazione, un belvedere dell'adiacente Badia Nuova [fig. 2]. Durante i moti del 1860 le vicine barricate [fig. 3] e le artiglierie borboniche provocarono un incendio causa della distruzione di solai e coperture lignee e dell'archivio custodito.

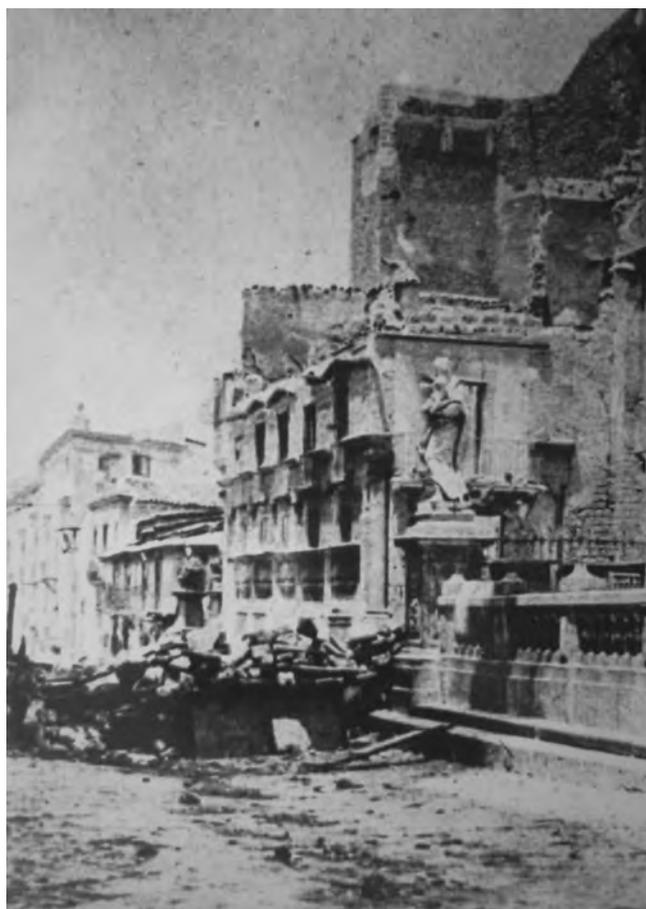
Fig. 3. L'edificio inglobante i resti della loggia durante le barricate del 1860 in un'immagine conservata da Valenti tra i documenti sulla storia del monumento (ASCV, 5 Qq E 187).

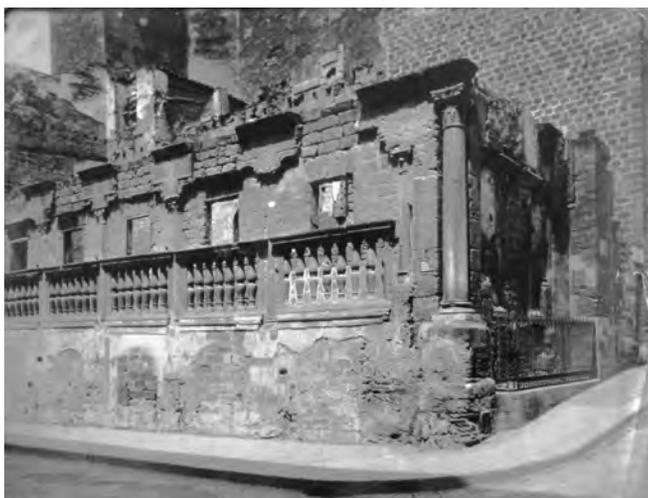
Fig. 4. La loggia nel primo Novecento nello stato in cui versava prima del restauro di Valenti (ASCV, 5 Qq E 187).

Nel primo Novecento la cappella e la loggia versavano in stato rudereale e vi si addossavano, nel lato nord, i resti del monastero della Badia Nuova. Della loggia restavano superstiti le colonne, le mensole, la balaustra e solo pochi tratti della trabeazione, interrotta nel corso del tempo dai balconi delle abitazioni che vi erano state ricavate [fig. 4]. Nonostante il pessimo stato di conservazione della fabbrica, nel primo Novecento si rafforzò, sull'onda del mito normanno, la volontà di individuare gli elementi riconducibili alla «disposizione architettonica originale» per avvalorarne la necessità di ripristino. Dunque, in linea con il progetto del 1920, furono ricostruiti i tratti di architrave mancante in cemento armato [fig. 5]; Valenti ne giustificò l'uso «per ridare il collegamento a tutte le piattabande senza praticarvi i tagli che sarebbero necessari ove si volessero ripristinare i pezzi

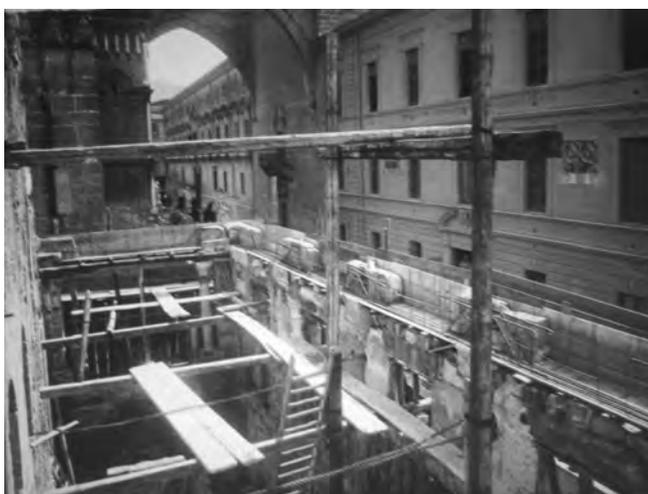
Fig. 5. Lavori di restauro della loggia con l'inserimento di un architrave in cemento armato; si noti l'alloggiamento della trave e la presenza dell'armatura metallica prima del getto cementizio (ASCV, 5 Qq E 187).

rotti con pietra da taglio». L'architrave cementizio venne nascosto sotto uno strato di intonaco a finta pietra, in accordo con la prassi del restauro del tempo; con un solaio in cemento armato si ripristinò infine l'originario piano di calpestio della loggia, pavimentato con mattonelle di cotto.

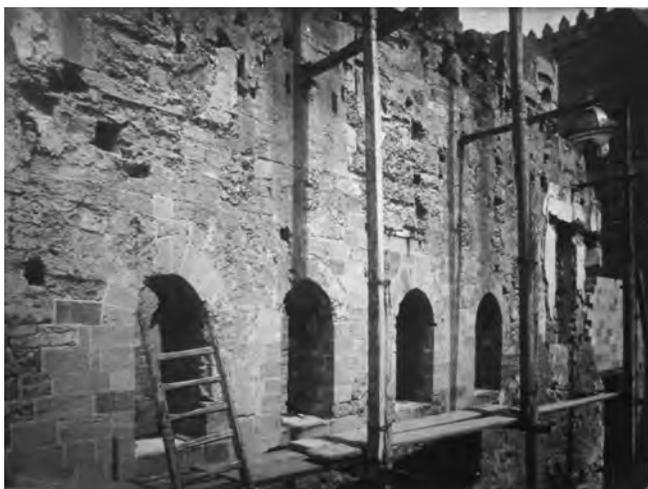
Fig. 6. Lavori di ripristino delle finestre della cappella dell'Incoronazione prospettanti sulla loggia, ritenute di epoca normanna (ASCV, 5 Qq E 187).

Nel frattempo nell'attigua cappella dell'Incoronata, di cui rimanevano i muri d'ambito dell'unica navata absidata senza alcuna copertura, furono consolidate e ripristinate le finestre e la muratura adiacente la loggia [fig. 6]. Come è illustrato nelle relazioni e nei disegni di progetto [figg. 7-8], Valenti avrebbe voluto realizzare una volta a botte per l'intera navata della cappella, nella convinzione di ripristinare così quella esistita in origine; in realtà la copertura della cappella sarebbe stata realizzata, a falde, solo negli anni Sessanta del Novecento [fig. 9].

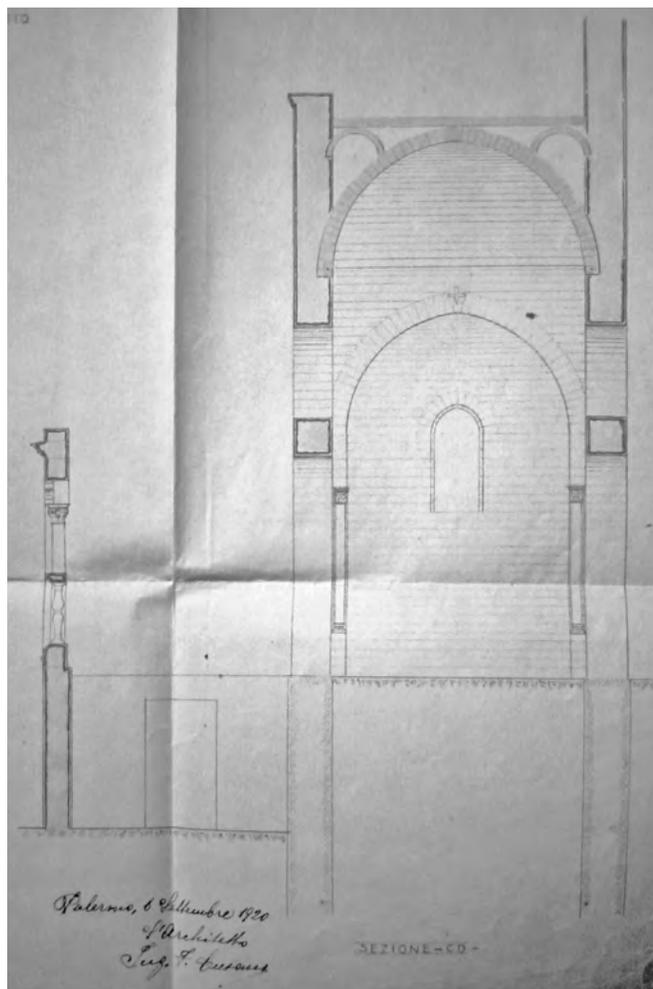
Fig. 7. «Progetto di restauro della cappella e della loggia dell'Incoronata in Palermo», 1920, Sezione trasversale (ACPV, 5 Qq E 145 n. 17). Si noti la volta in muratura che Valenti avrebbe voluto ricostruire.

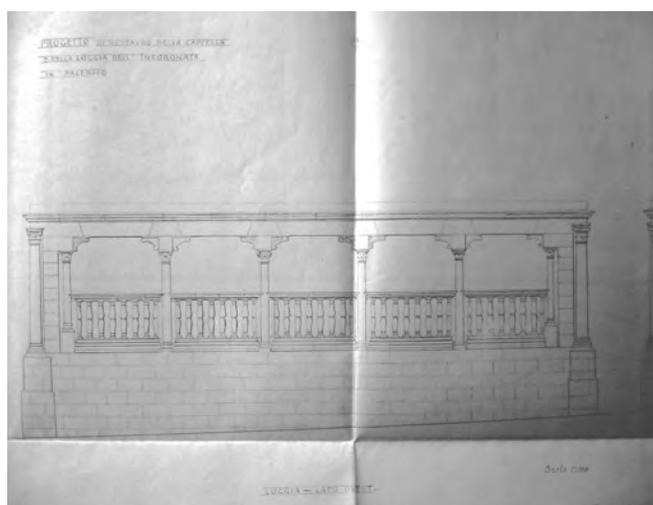
Fig. 8. «Progetto di restauro della cappella e della loggia dell'Incoronata in Palermo», 1920, lato ovest (ACPV, 5 Qq E 145 n. 17).

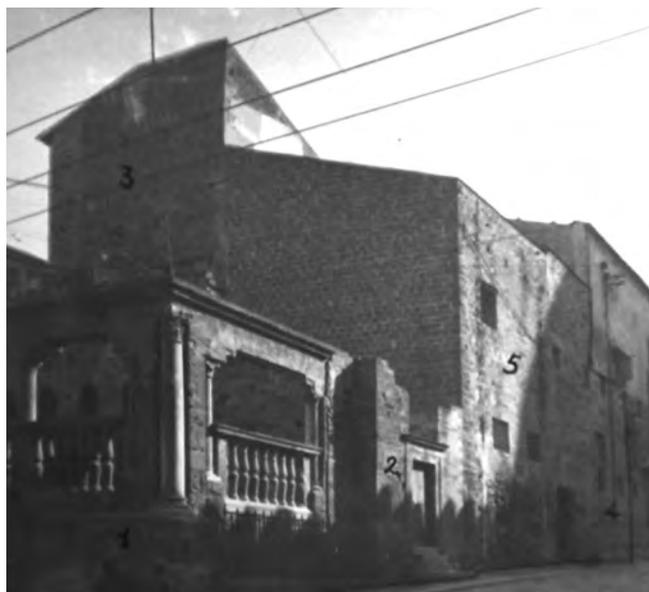
Fig. 9. La loggia e la cappella in una fotografia degli anni Cinquanta. Si noti l'assenza della copertura della cappella (Archivio storico della Soprintendenza BB.CC.AA. di Palermo, "Palazzo Agnello").

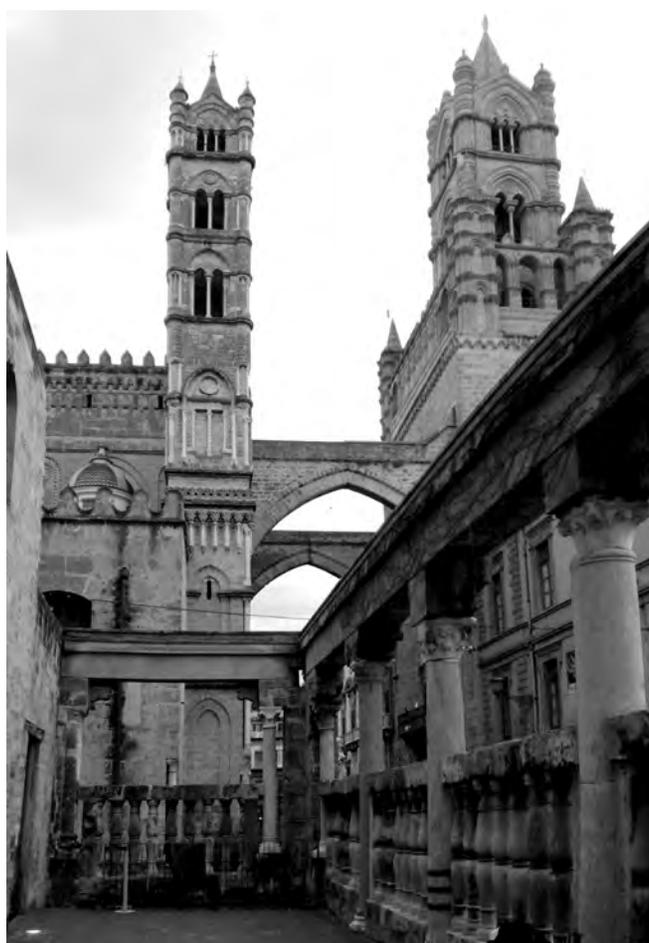
Fig. 10. Vista delle torri della cattedrale dalla loggia dell'Incoronazione.

Fu comunque a partire dal restauro di Valenti che, nella sua immagine ricostituita [fig. 10], la loggia dell'Incoronazione sarebbe stata considerata monumento emblematico dell'epoca della dominazione normanna a Palermo, tanto da far parte dell'elenco dei siti recentemente proposti per l'ampliamento del sito seriale UNESCO della *Palermo arabo-normanna*.
