LA CONSTRUCCIÓN DEL ESPACIO EN DOS SITIOS HISTÓRICOS DEL ÁREA DE VENTANIA, PROVINCIA DE BUENOS AIRES

María Cecilia Panizza¹, María Gimena Devoto² y Fernando Oliva³

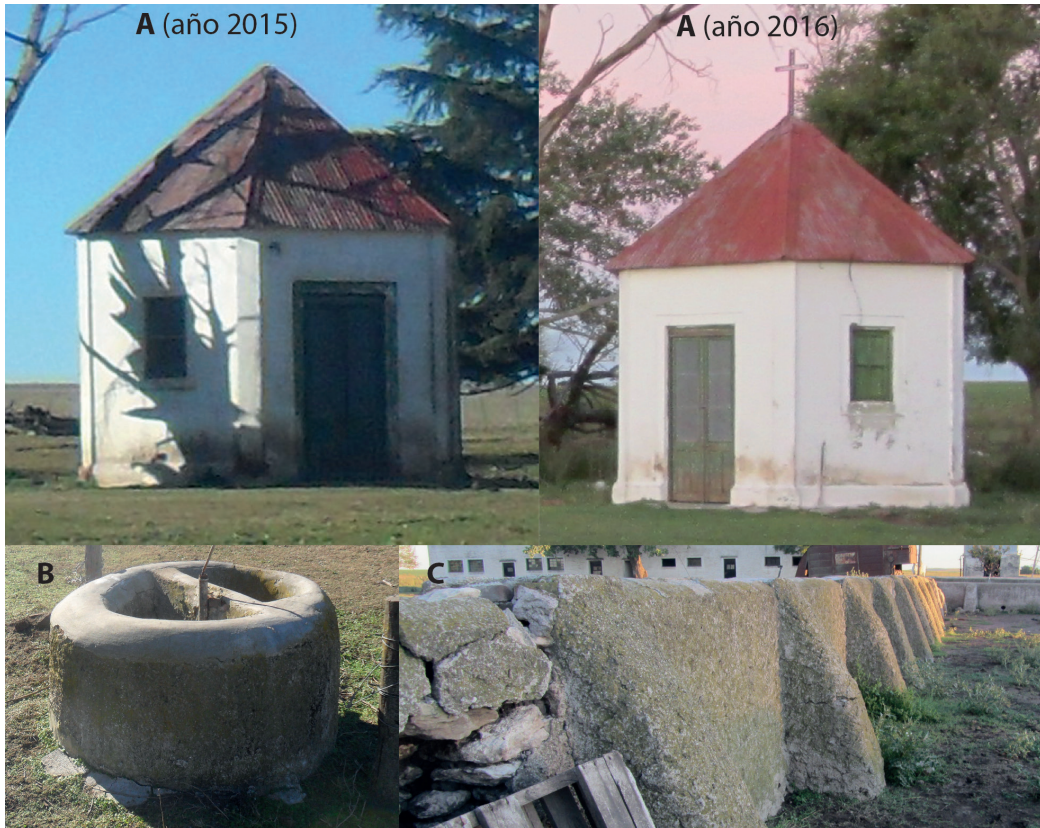
Figura 3. Estructuras anexas del sitio San Carlos. A) Antigua carnicería, hoy capilla. B) Pozo de agua. C) Corral con contrafuertes.

El pozo de agua con un brocal¹ de mampostería y dos postes de madera se ubica junto al lateral derecho de la edificación principal (Figura 3B); en cambio el antiguo camino del Sauce Corto a Pringles que figura en los mapas más antiguos de la zona, habría estado hacia el noroeste. Los corrales presentan muros realizados con rocas de carbonato cálcico chatas asentadas en barro (pircados), y luego revocada con mortero de cal (Figura 3C), estas piedras se obtuvieron del manto de carbonato característico de este sector de las sierras de Las Tunas. El revoque calizo posterior

protege el pircado subyacente pero en algunos sectores se encuentra deteriorado; además presenta contrafuertes² de contención como refuerzo de los extensos muros (68 x 40 m).

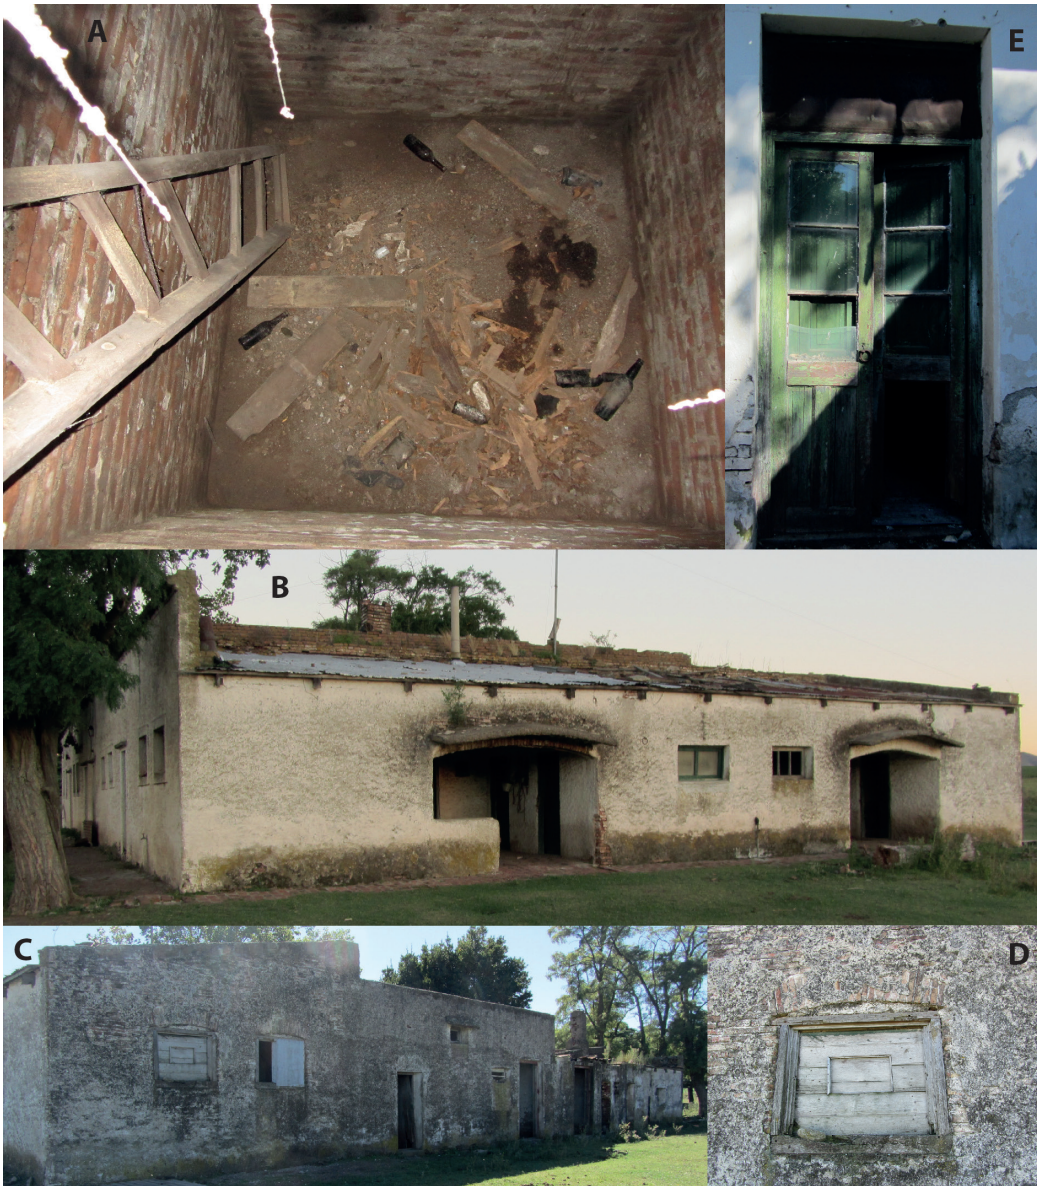
Figura 5. Detalles de San Carlos. A) Sótano con paredes de ladrillo, restos de escalera de madera. B) Lateral oeste de la construcción, detalle de teja y guardapolvos sobre las entradas. C) Contrafrente, se observan los dinteles rectos y las aberturas con sus guardapolvos. D) Detalle de ventana. E) Puerta de dos hojas con paños vidriados y banderola superior.

su familia. Las habitaciones que conectan por el patio en el lado oeste presentan menos modificaciones, excepto aquella donde se ubica el sótano (Figura 5 A), ya que una pared de cartón yeso colocada sobre la trampilla de entrada a este espacio subterráneo la inutiliza y oculta. Además de este añadido que divide la habitación en dos cuartos se observa otra compartimentalización utilizada para instalar un baño.

El sector del contrafrente es el que presenta el mayor grado de deterioro, en algunos lugares falta el techo. Actualmente se encuentra en desuso, a excepción de una habitación que se utiliza como depósito. Algunos muros también están derrumbados y hay depositación de sedimentos en el suelo de las habitaciones. La mayoría de las habitaciones no conservaban sus aberturas. Se pudieron visualizar ventanas y puertas tapiadas. Las aberturas se disponen de la siguiente manera de este a oeste: una ventana de madera con mosquitero, una puerta de madera con ventanilla, una pequeña ventana cuadrada (sólo queda el agujero), la abertura correspondiente a una pequeña puerta de la que sólo subsiste el dintel de madera, otra abertura de una puerta de mayores dimensiones de la que se observa dintel y jambas, una pequeña ventana rectangular subdividida en dos franjas horizontales, otra pequeña ventana a mayor altura y protegida por un alero, una abertura con dintel de madera de la que cuelga una puerta de madera desvencijada, y dos ventanas con marco de madera, dintel de ladrillo en arco, no conservan los vidrios pero una de ellas todavía posee una contraventana de madera (Figura 5 C y D).

El sector del lateral oeste tiene un estilo colonial con detalle de teja (Figura 5 B). Esto podría aportar un elemento clave a la hipótesis que el núcleo original del sitio sería el patio con las habitaciones conectadas al mismo, y que el lateral oeste sería una adición posterior, correspondiente al estilo neocolonial que se desarrolló a principios del siglo XX (Moreno 1996). Presenta en sus habitaciones piso de ladrillo y cielorraso de madera. Las habitaciones tienen pintura sobre el revoque y algunas de ellas poseen tragaluz. Los muros exteriores presentan revoque con granulado de conchilla. Las ventanas son apaisadas con una contraventana de madera que cierra la abertura y las puertas son de madera con mirilla. Desde el exterior se observan dos amplias entradas con dinteles de ladrillo en arco sobre los cuales hay guardapolvos, cornisa o alero, y entre ambas entradas hay dos ventanas rectangulares, una dividida en tres partes y otra en dos; pero cada entrada corresponde a un pasillo o patio cubierto que conecta varias habitaciones (Figura 5 B). De norte a sur, la primera entrada comunica cinco puertas de madera (que dan cada una a una habitación) que se caracterizan por poseer todas una ventanilla rectangular (sin cerramiento en

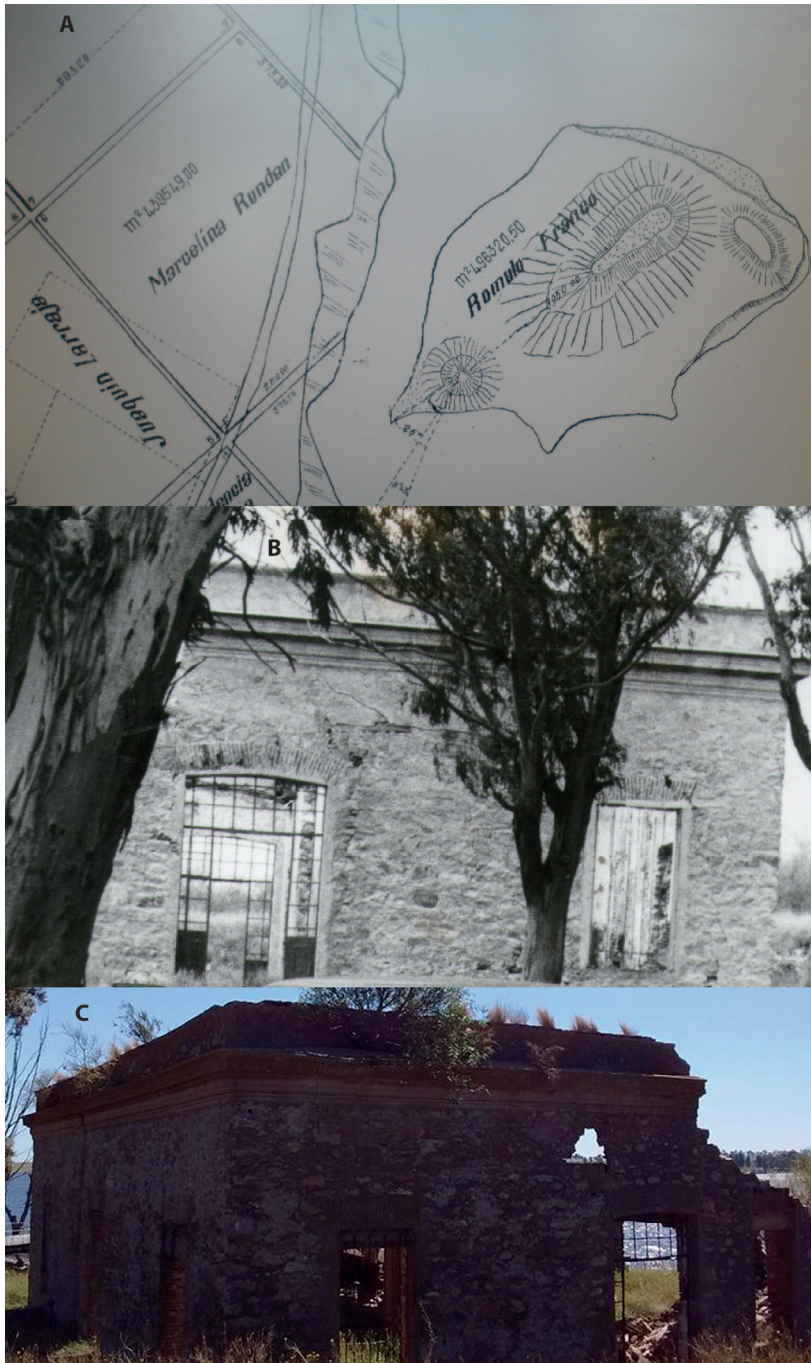
Figura 6. A) Detalle de la mensura n° 30 del partido de Puan (folio 99), año 1888, donde se observa la isla a nombre de Rómulo Franco. B) Detalles de la casa del intendente de Puan. Foto histórica donde se observa la cornisa de la construcción, las puertas de hierro de la entrada de la galería y una ventana enrejada, con sus dinteles en arco (proporcionada por Jorgelina Walter, Museo Ignacio Balvidares de Puan). C) Foto actual de la casa de piedra en ruinas.

La estructura fue edificada completamente con muros de piedras y ladrillos fácilmente distinguibles ya que en la actualidad el revoque cubre escasos sectores de los muros interiores. El techo en su mayor parte se ha derrumbado y sólo se conserva en el sector del pasillo y del piso no quedan evidencias porque fue levantado cuando se produjeron las remodelaciones. Los muros poseen dinteles de ladrillo en arco para conformar las puertas y ventanas y una cornisa ornamental en los mismos (Figura 6 B y C).
