# EFFECTOS DEL ABASTECIMIENTO DE AGUA EN EL PAISAJE URBANO DE YECLA (MURCIA)<sup>1</sup>

**Francisco José Morales Yago**  
C.E.S. «La Inmaculada». Yecla (Murcia)

Effects of water supply in the urban scenery of Yecla (Murcia)

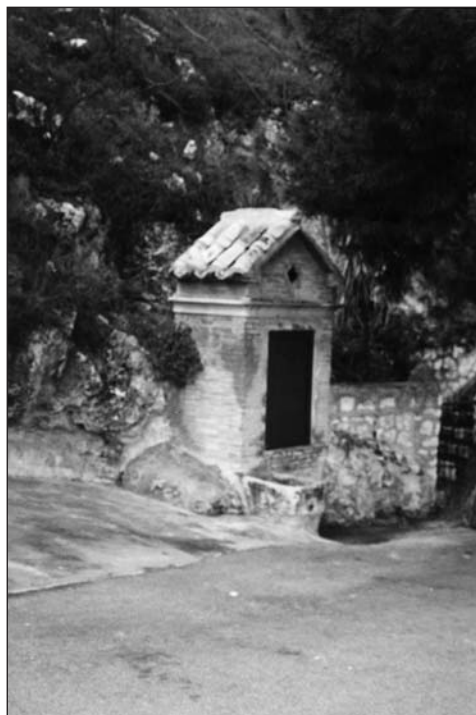
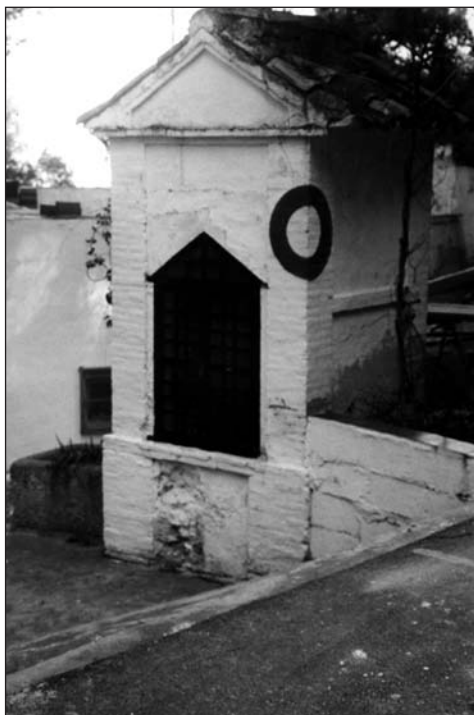
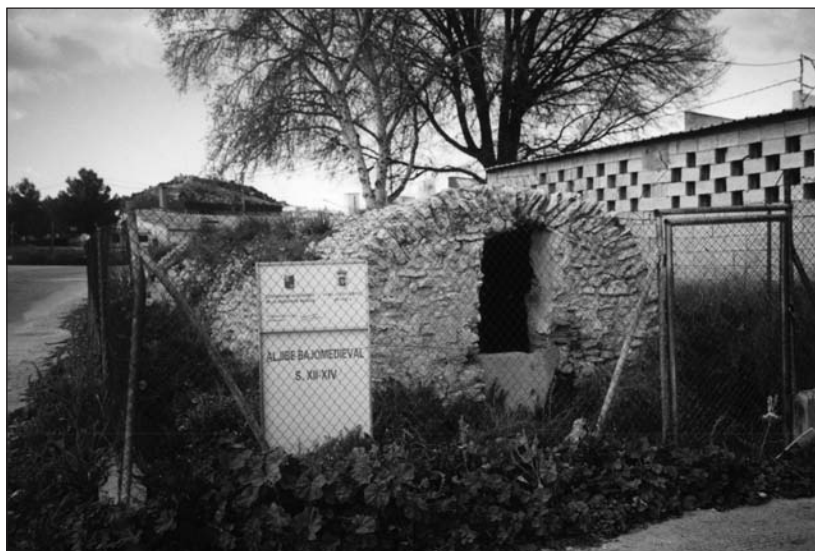
**Figura 1.** Aljibes situados en Paraje de los Baños (medieval) y Paseo del Castillo.

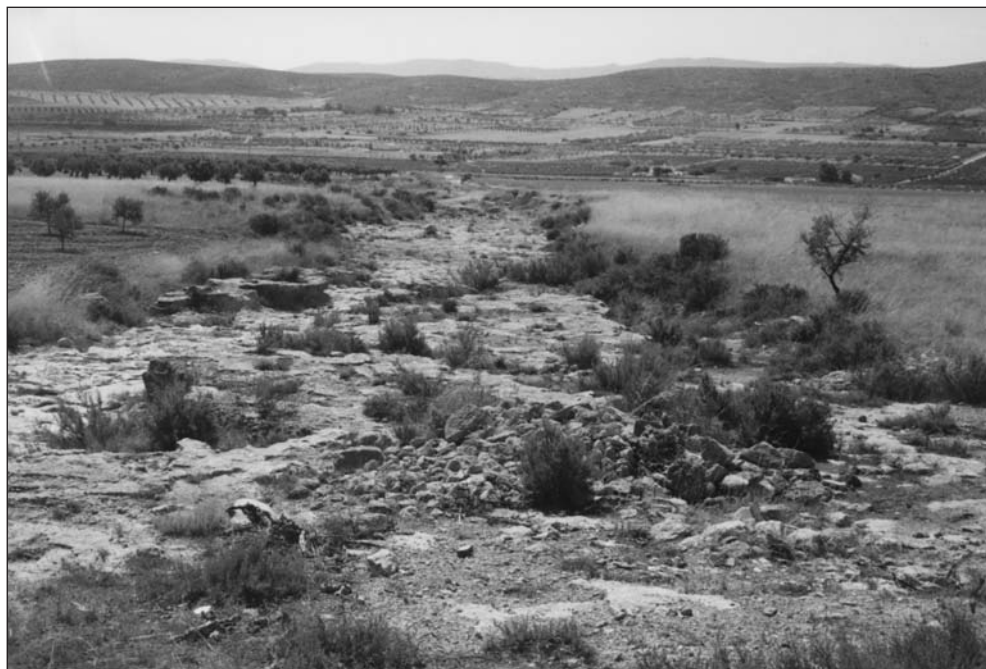
**Figura 3.** Las ramblas recogen el agua de forma esporádica dejando su huella y delimitando las parcelas de cultivo.

La aparición sobre la corteza terrestre de ramblas es una característica muy generalizada y debido al perfil y trazado de estas; aparece la cabecera encajada, importante pendiente en el tramo alto y medio y gran planitud en el tramo bajo, estas poseen un alto poder erosivo, desembocan formando cubetas en forma de abanicos aluviales, tierras de colores oscuros, muy aprovechables en la realización de superficies cultivadas y de riegos por derivación. Las actividades humanas como la extracción de arenas o arcillas; la realización de puentes o lugares

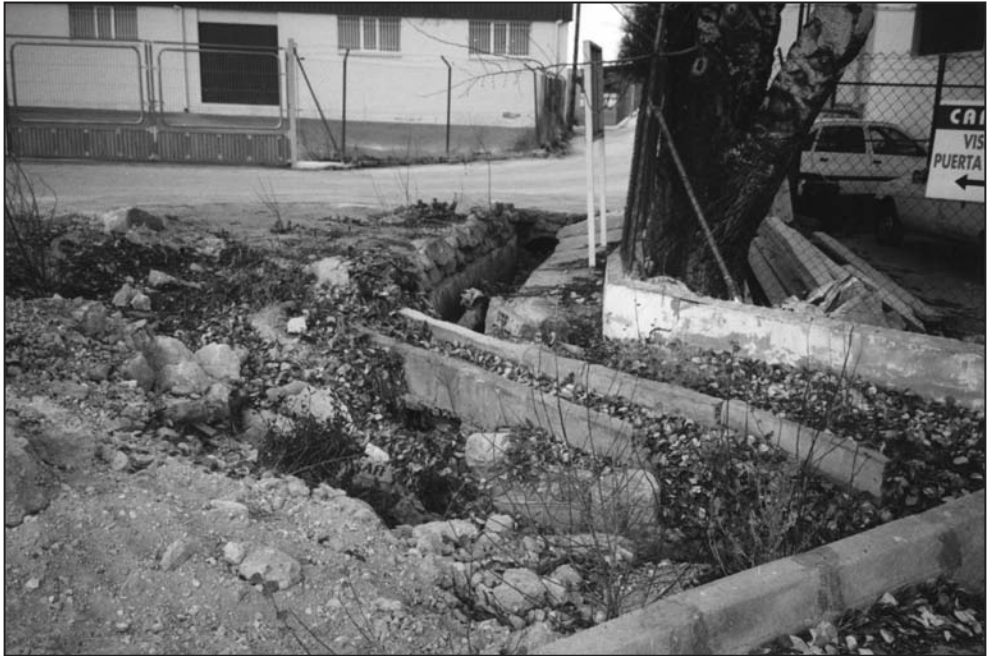
**Figura 4.** Red de acequias abandonadas por el avance de las construcciones.

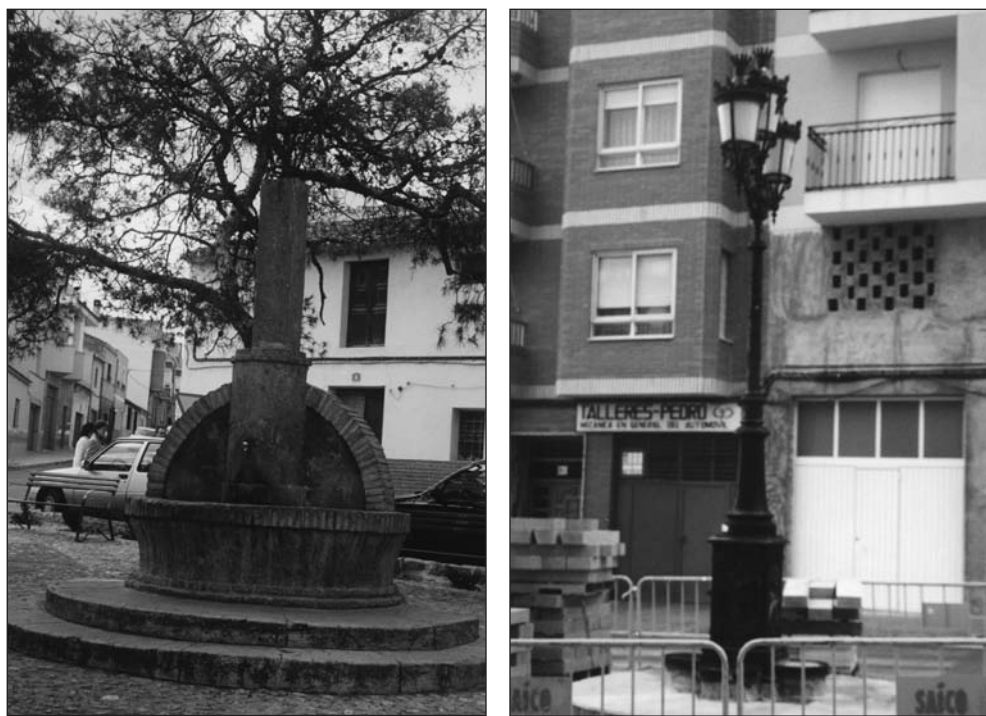
**Figura 6.** Fuentes de abastecimiento público en Calles Padre Carlos Lasalde y Pablo Picasso.

La instalación de fuentes en varios puntos del casco urbano: Muro Aguadores, Plaza Mayor, Avda. Pablo Picasso, Padre Lasalde, Calle San Bartolomé, son fieles testigos del pasado, cuando la red suministradora era mínima y la mayoría de los ciudadanos acudían a estas fuentes públicas para abastecerse, así como a otras tareas como eran; el lavado de las ropas, las tenerías o la construcción de molinos hidráulicos para efectuar tareas de molienda del trigo y otros cereales.

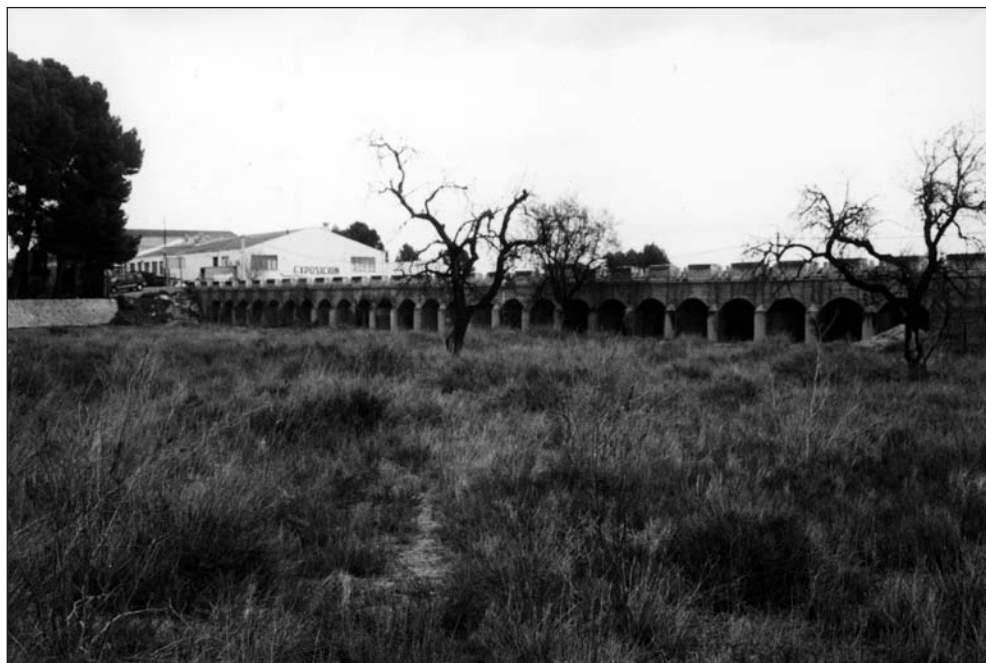
**Figura 8.** Los «25 ojos en la carretera de Valencia».

En nuestros días la realidad de la zona periurbana es totalmente distinta, los «límites naturales del agua» han sido difuminados por una especulación atroz, de hecho las conducciones tradicionales de agua generalmente no se utilizan ya que han sido sustituidas por tuberías y puntos de agua y por otro lado el espacio de drenaje tan sólo se puede reconocer por fotografía aérea ya que los cambios en el trazado parcelario y la construcciones en muchos sectores los borran, tan sólo cuando atraviesan las vías de comunicación aparecen los lógicos puentes que sobreelevan estas carreteras, como por ejemplo el tramo de la carretera de Caudete denominado «25 ojos» con más de 100 metros de anchura o los «puentes» de la carretera de Villena.

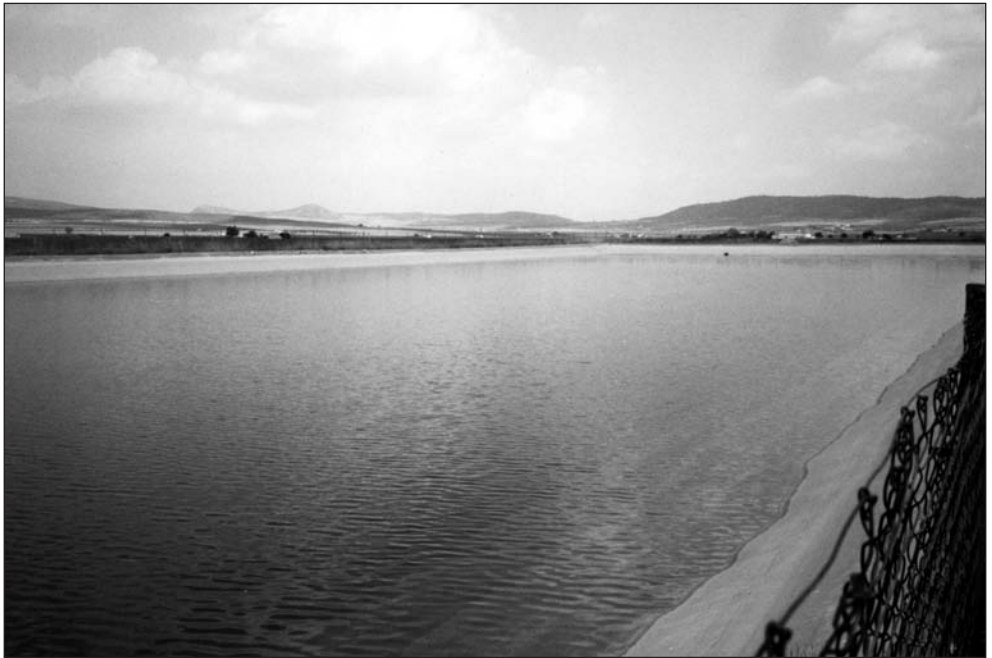
**Figura 11.** Depósito de agua al aire libre para riego.

Por supuesto la adopción de otras medidas como el riego localizado por goteo son imprescindibles y se van extendiendo lentamente por su elevado coste de instalación, así como la construcción de grandes balsas de riego que al no estar techadas pierden ingentes cantidades de agua por evaporación en la época estival.
