**EL ARTE DE
EMOCIONARTE EN
LA RIBERA DEL DUERO**

LA IGLESIA DE SAN MARTÍN EN MIÑO DE SAN ESTEBAN (SORIA), LEÍDA A TRAVÉS DE SUS LIBROS DE FÁBRICA

Josemi Lorenzo Arribas

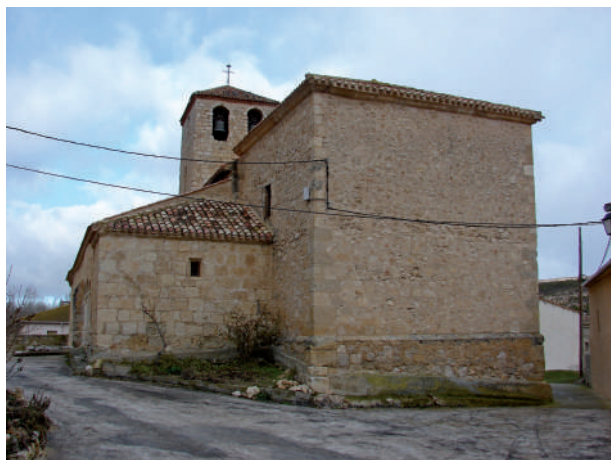
Fig. 3.

Más alta que la nave, consiste en un bloque prismático de mampostería con esquinas encintadas de sillería, cornisa pétreo de perfil mixtilíneo y zócalo también de mampostería. El único vano, al sur, abre una ventana justo por encima del tejado de la sacristía [Fig. 3]. No hay noticias relevantes de este espacio privilegiado del templo hasta 1735, cuando se reformó y a la vez se ordenó blanquearlo por entero para unificar estéticamente su interior, se repuso el solado y se compusieron las gradas de la capilla mayor⁵, pero fue obra destinada a durar poco.

Cuando se acopiaron los fondos suficientes se rearmó la construcción de una nueva capilla mayor en 1757, por la que se hubo de pagar al maestro unos 5.500 reales. La obra, cubierta al interior con una cúpula hemisférica de yeso, afectó también al tejado de la sacristía (acometió la ventana contra él), que hubo también que renovar y, acabada la obra, se bendijo⁶. Fue en este momento cuando se derribó la desconocida cabecera previa, de la que nada podemos especular más allá de que sus ventanas se enrejaron en 1642. Estas habían de ser o las originales aspilleras románicas o estas que se ampliaron en superficie (que justificaría tales rejas) o alguna que se abrió, presumiblemente al sur para iluminar el retablo. Un simple vistazo a la mampostería de su hastial descubre que reaprovechó elementos de la obra a la que sustituyó, y también materiales procedentes de otros lugares del templo, como una basa de columnas dobles procedente seguramente de la galería y diversas dovelas. La obra se aseguró hacia la parte más inestable del edificio con un enorme contrafuerte en su lado septentrional. A comienzos del siglo XIX el solado se componía de baldosas de sillería⁷.

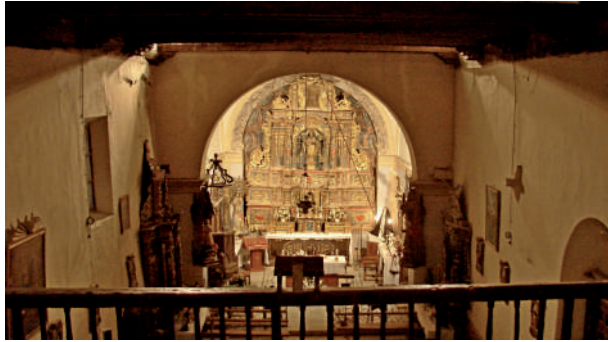
Fig. 4.

en que se pintó el conjunto entero. Felizmente, las disposiciones litúrgicas del concilio Vaticano II no implicaron su desaparición, y continúa apoyado en el pilar septentrional del arco de gloria [Fig. 4].

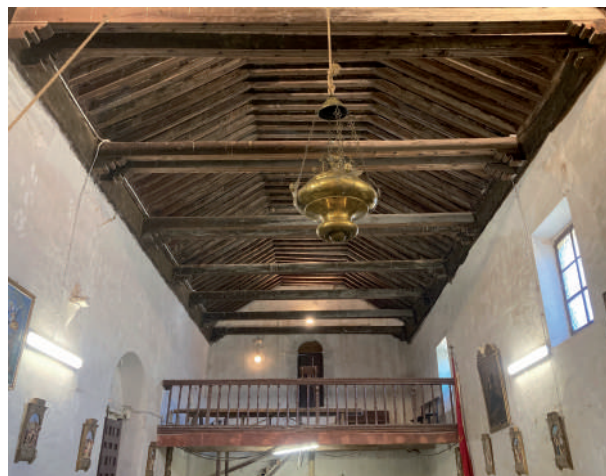
Fig. 5.

La nave se cubrió de origen con una armadura de madera, si bien la actual es posterior [Fig. 5¹³]. Apenas aparece referenciada en los libros, por lo que su construcción debe ser anterior a 1600. Se trata de una estructura de par y nudillo atirantada con siete tirantes, tres de ellos dobles, que descansa sobre asnados de piezas de madera agramiladas. Los inter pares se decoran con casetones con saetino. En 1807 se la denomina “artesonado” y sus reparaciones hubieron de estar vinculadas a los continuos retejos. De estos, son importantes los de 1613-1614, que ejecutó Pedro Gil del Barrio, maestro de carpintería, y para el que se emplearon 40 fanegas de cal y 800 tejas, y también en 1642 y 1681. En este último año fueron 65 las fanegas y 1.200 las tejas, y antes de acabar ese siglo habría otro retejo importante. En el siglo XVIII se intervino con un retejo general en 1773 y 1792 y en el siguiente parece relevante el de 1825, puesto que además de trastejar toda la iglesia se hizo una “nueva fábrica del tejado de la capilla mayor por amenazar ruina en virtud de estar podridas las principales vigas que le sostenían”, es decir, los que se situaban por encima de la falsa cúpula. Es en un retejo de mediados del siglo XIX cuando se recoge explícitamente el gasto en el

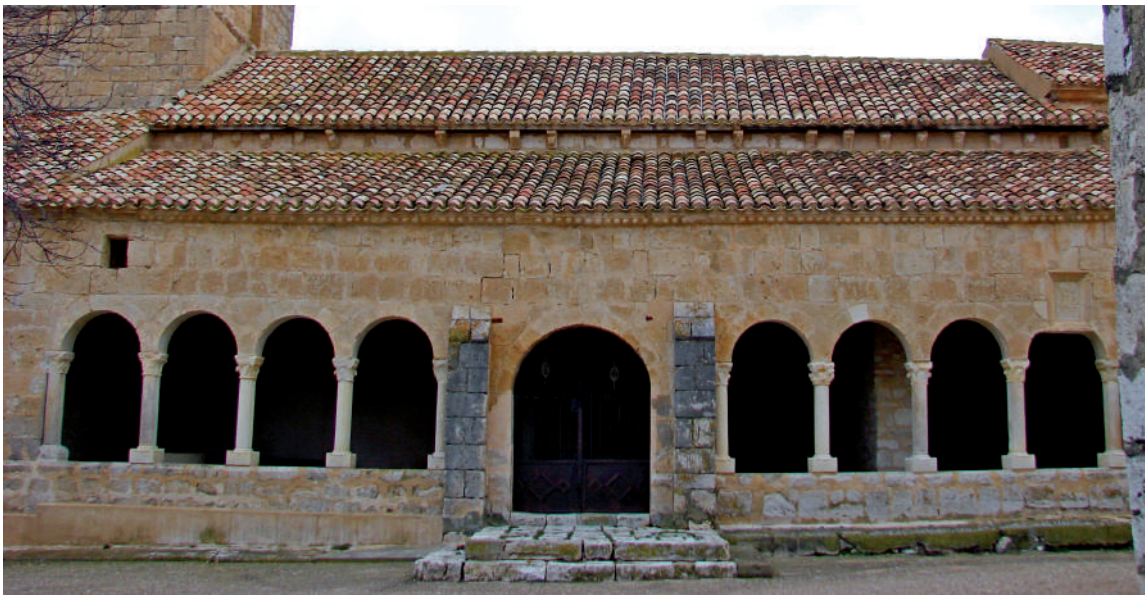
Fig. 6.

La galería se abre al sur y consta de dos series de cuatro arcos a cada lado de su portada de ingreso, sin accesos laterales en sus extremos [Fig. 6]. Estilizada, por sus características formales apunta tanto al agotamiento de un tipo que comenzó a ensayarse en el año 1081 por el maestro Juliano en la iglesia sanestebeña de San Miguel como a la buena salud del modelo, tantas veces reformulado con creativas variantes. La concentración de galerías porticadas

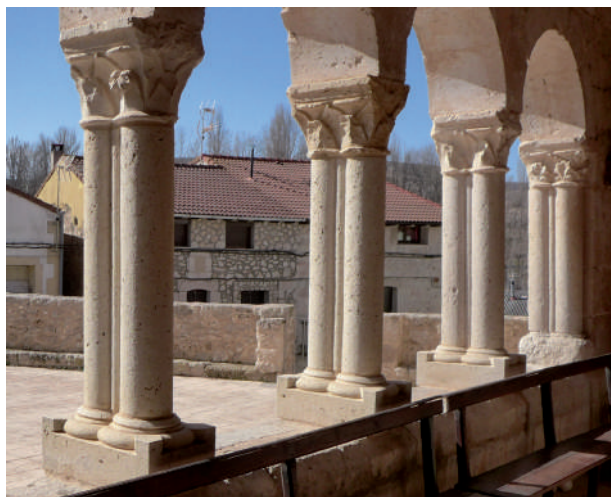
Fig. 7.

románicas es densísima en estas tierras y quizá esta suponga de los últimos ejemplares en levantarse *stilo antico*²⁰. No hay ningún dato que impida fecharla en el siglo XIV por sus estilizados capiteles gotizantes, la rosca de intercolumnios y el tipo de dobles fustes monolíticos separados por un listel longitudinal abocelado²¹, repuestos en la intervención del año 2000 a imagen y semejanza de los restos que se conservan todavía acopiados en la propia galería [Fig. 7]. La cornisa decorada con bolas que la recorre es seguramente posterior.

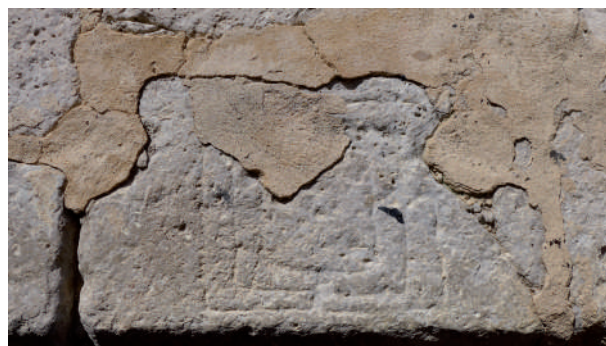
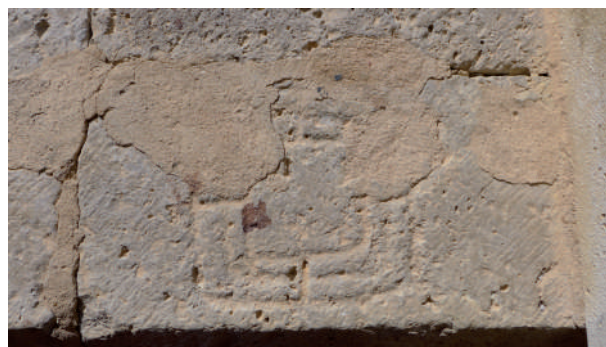
Casi con seguridad se inscribieron varios alquerques en su pretil antes del siglo XVI, desconocidos hasta ahora y que quedaron ocultos cuando se cegaron sus arcos, por lo que su reaparición es consecuencia de la “liberación” del año 2000. Dos alquerques de nueve se sitúan en el primer y tercer intercolumnios del lado occidental de la galería porticada (comenzando por el arco de acceso) [Figs. 8-9]; mucho más desgastados y apenas visibles entre los huecos rellenos con mortero que dejó la reja que

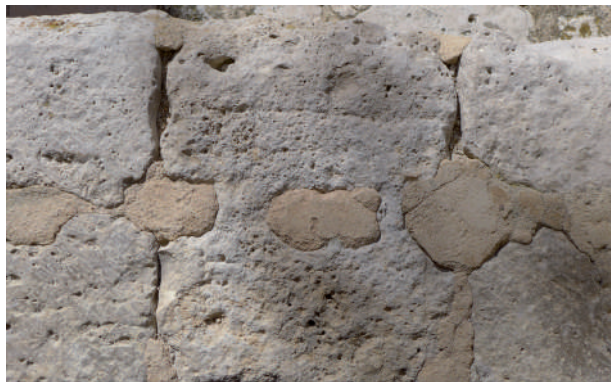
Fig. 10.

en su día hubo, otros dos tableros de doce se grabaron en los intercolumnios primero y segundo del lado oriental [Fig. 10]. Estos alquerques, que quizá ocasionalmente sirvieron para echar una partida al luego del molino, pensamos que se incidieron fundamentalmente como elementos apotropaicos, es decir, que se hicieron para proteger el edificio, acorde a la mentalidad popular.

²² Miden los alquerques occidentales respectivamente 25 x 22,5 y 21 x 21,5 cm respectivamente, y están todavía parcialmente tapados por mortero de cal y arena. Del lado oriental solo se pueden ofrecer las mediciones de uno de sus lados, perdido el otro en ambos alquerques: 29 y 26,5 cm. En el siglo XVI parece que dejaron de representarse los hasta entonces ubicuos alquerques (LORENZO ARRIBAS, Josemi (2021): “El alquerque medieval, un símbolo protector”. *Revista Digital de Iconografía Medieval*, vol. 13, nº 23, pp. 107-142). No sería descartable que ese cierre al oeste estuviera perforado por un arco, como en tantas galerías de la región, y que lo mismo ocurriese al este, antes de la construcción de la primitiva sacristía. De ser así, la configuración actual no sería la originaria.

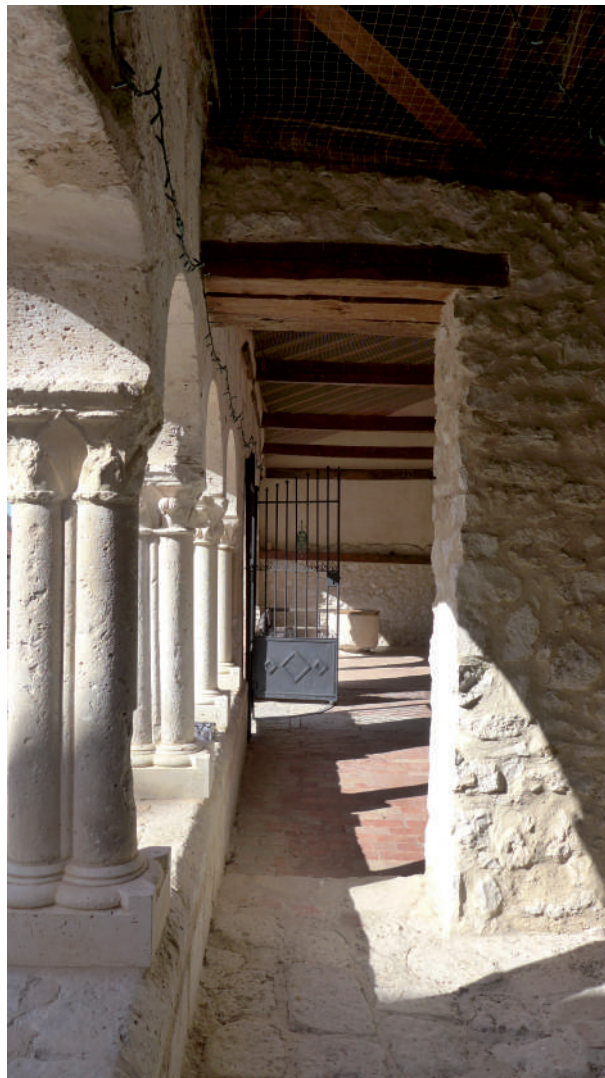
Fig. 11.

En la documentación parroquial aparece denominada como “portal”, “portalejo”, “portalillo”, “atrio” o “patio” [Fig. 11]. La primera mención en los libros de fábrica data de 1614, con motivo de un reparo posiblemente en su tejado, cuando la madera empleada para él costó la nada desdeñable cantidad de 600 maravedís. En tal galería se situaban cuatro bancos de pino, quizá para favorecer las tertulias del vecindario, y ya en este siglo estaba enlucida de yeso. La estructura hubo de permanecer estable mucho tiempo, con las labores necesarias de mantenimiento, pues hasta 1786 no se revelan gastos relevantes invertidos en él. Entonces se gastó en piedra para “la obra del pórtico” y se hicieron las gradillas de entrada²³. En la primera mitad del siglo XIX se empedró y blanqueó y se gastaron más de

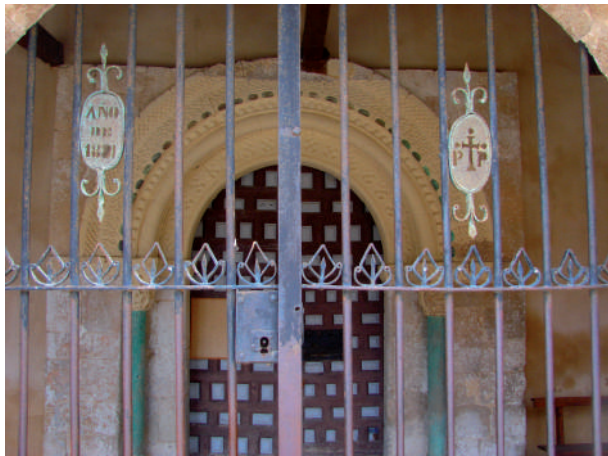
Fig. 12.

entonces tapiada galería porticada. Seguramente corresponde a la obra realizada por el herrero Joaquín Pérez²⁵ [Fig. 12].

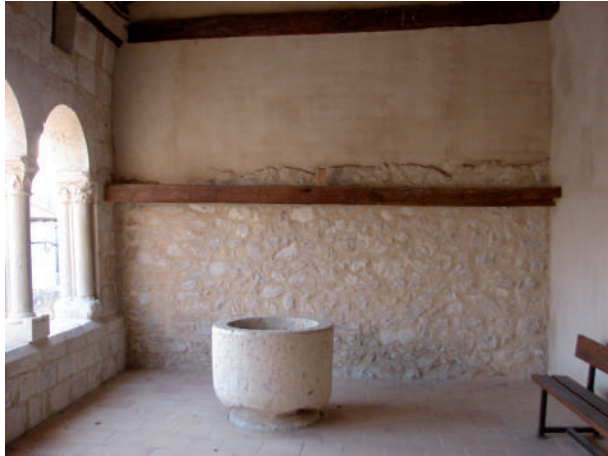
Fig. 13.

No hay noticias sobre esta pieza litúrgica, sino de la estancia que la acogía. Un mandato de 1626 ordena “echar la llave a la puerta de la pila bautismal”. Entonces ese baptisterio hubo de estar, con toda seguridad, donde correspondía, debajo del coro. Desconocemos cómo sería la estancia, que se enlució un siglo más tarde. Nos parece extraño que algunos enterramientos del siglo XVIII se marquen tomando como referencia la pila (y no la lámpara mayor o alguno de los retablos). Entre otros, el de Lorenza de Blas, que se inhumó “en el tercero grado de esta iglesia contando desde la pila bautismal”. Por lo que fuere, quizá por necesidad de ampliación del espacio de fieles de la nave (y el de enterramiento de pobres), el tribunal eclesiástico del Obispado autorizó en los últimos años del siglo XVIII su “mutación”. El nuevo lugar donde reposaría la pila a partir del siglo XIX sería una de las particiones de la galería porticada, al oeste de la misma, sitio donde hoy continúa asentada, estancia que se embaldosó veinte años después. Esta solución de situar al exterior la fuente bautismal también se produjo en la iglesia del Rivero sita en la cabeza de la comunidad de Villa y Tierra a la que pertenece Miño. En la remodelación del siglo XXI se soló este espacio con baldosas hidráulicas que ocultaron parte del pie gallonado de la pila²⁶, una particularidad de esta pieza, así como los seis gallones cóncavos que ornaban la base de la copa [Fig. 13].

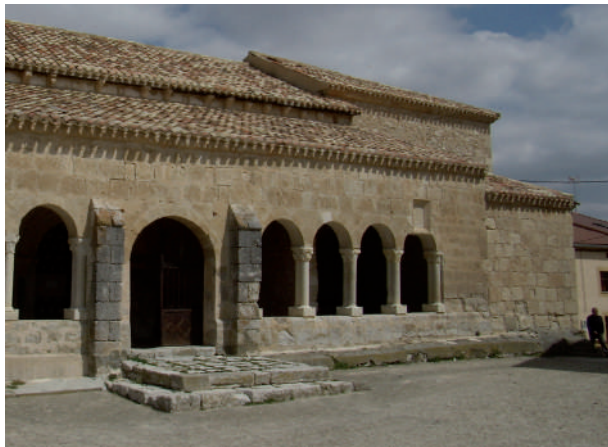
Fig. 14.

La construcción de la primera sacristía debió realizarse entre los siglos XV y XVI, como fue habitual en las iglesias parroquiales medievales, y se adosó a la cabecera y al extremo oriental de la galería porticada, con la que se enrasó su muro exterior [Fig. 14]. Como dijimos, seguramente fue ahora cuando

se elevó la altura de la galería y cuando construyeron los aleros de bolas. Se trata de una estancia de planta rectangular levantada en sillería, con una única ventana dispuesta en el lienzo oriental, idéntica a la que se abrió en la antigua capilla del Santo Cristo (que rompió la clave del primer arco oriental de la galería, hoy tapiada), lo que establece una relación de contemporaneidad entre la apertura de ambas. Los libros parroquiales citan la sacristía por primera vez en 1616. Se manda enrejar su ventana en 1642, al igual que las de la cabecera, y se hizo una puerta en 1651, encargada a Francisco García, carpintero de Ayllón (Segovia), con sus herrajes. La puerta vieja fue vendida por la iglesia²⁷.

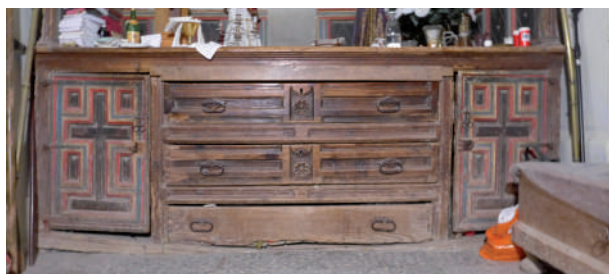
Fig. 15.

Sobre la cajonera de la sacristía sabemos que en el inventario de 1616 ya había “unos cajones de pino para los ornamentos” que un siglo después se acompañaron de “un arca nueva de pino” y otras arquillas contenedoras. Posiblemente se sustituiría por otra cajonera cuya construcción se documenta en 1773, es decir, cuando se renovó la sacristía (al igual que sus vidrieras y rejas de ventana), y así permaneció hasta la francesada, única y ambigua referencia a la posible alteración que causaron las tropas galas, puesto que en 1815 se hubo de comprar “un cajón para custodiar la ropa blanca y demás *en tiempo de la interrupción*”, por el escaso precio de 10 reales³⁰ (en los libros parroquiales, al menos, no parece que los franceses pasaran por Miño ni provocaran daños, pues las cuentas se siguieron tomando con normalidad). La cajonera que actualmente sirve para la sacristía es compatible con una hechura de finales del siglo XVIII [Fig. 15].

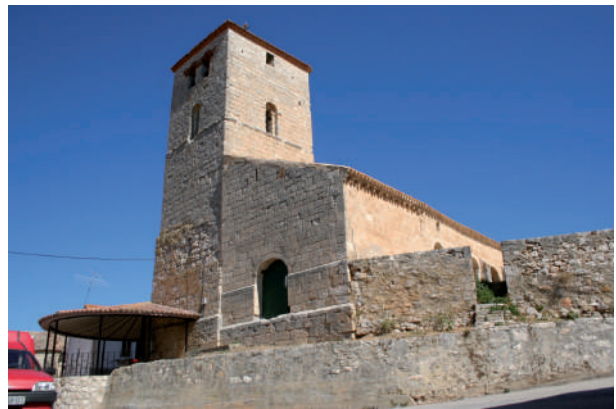
Fig. 18.

La torre de la iglesia de San Martín está adosada al eje longitudinal de la nave en su hastial occidental (solo la de Bordecorex, de las citadas, se sitúa en este punto), de la que apenas libera sus esquinas. Se trata de una caja de muros cuadrada y hueca, subdividida por pisos entablados a los que se ascendió históricamente por escaleras de madera (como ocurre en Renieblas). Su base se macizaría con tierra (así se hizo en la de Andaluz, levantada entre los siglos XVI-XVII) para salvar el poderoso desnivel sobre el que se asienta la iglesia, que buza hacia el norte y, sobre todo, oeste. Las características constructivas de la parte inferior de la torre remiten al estilo románico por el aparejo de sus sillares y la presencia de dos aspilleras en su costado oeste para iluminar su interior (la inferior muy maltratada), si bien la portada que se abrió para comunicar la torre con el exterior, de medio punto con siete dovelas, parece tener una configuración más propia del estilo gótico [Fig. 18].

La galería porticada remata al oeste a su misma altura con un espacio ciego en su costado sur construido íntegramente en sillería de buena escuadría, excepto el muro medianero con la galería que se levantó con mampuestos. La línea de ruptura entre ambos espacios se aprecia bien en una adaraja que señala la discontinuidad. Este espacio se hizo enrasar con el límite inferior de la torre, pero al oeste los

muros de trastero y torre se van separando en altura según el de esta va disminuyendo en planta. El poderoso desnivel (hoy muy acusado por el rebaje del terreno al oeste) sobre el que se asentó provocó la necesidad de establecer un doble zócalo, en sillería ambos. Por encima del inferior se abrió una gran puerta (portada, mejor, con una rosca conformada por nueve dovelas) de medio punto, necesaria para facilitar el ingreso y salida de los materiales que allí se acopiarían, la única que tiene al exterior. Hoy queda elevada y absurda, perdida su función por el referido rebaje del terreno [Fig. 18]. Por dentro, se aprovechó el primitivo vano de acceso a la torre para comunicarlo con esta y, por tanto, con la iglesia [Fig. 19].

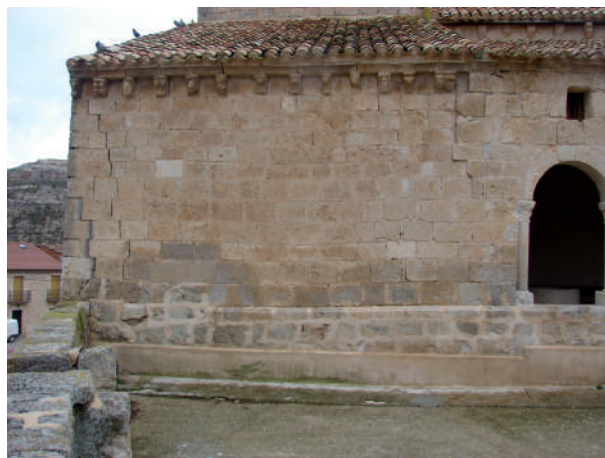
Fig. 20.

esta se remodeló en el siglo XVIII [Fig. 20]. Es probable que tales canes se retirasen del alero sur de la nave y se recolocasen en la gran obra (más de dos mil reales) que tuvo lugar en la “sacristía, pórtico y retejo”, año en que también se hizo la “barbacana”. Se retejó a comienzos del XIX³⁶.

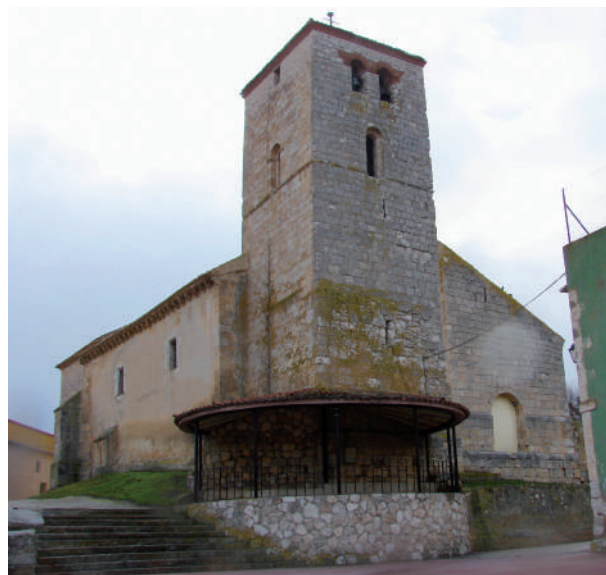
Fig. 21.

Con posterioridad, seguramente porque el caserío del pueblo se había extendido hacia esas zonas, se abrieron “dos troneras nuevas para dos campanillos” en los paños norte y sur del campanario. Para rematar el tejado de cuatro aguas que corona la estructura se puso una cruz y veleta nueva en 1818³⁹, que no son las que actualmente ostenta, sustituida [Fig. 21].

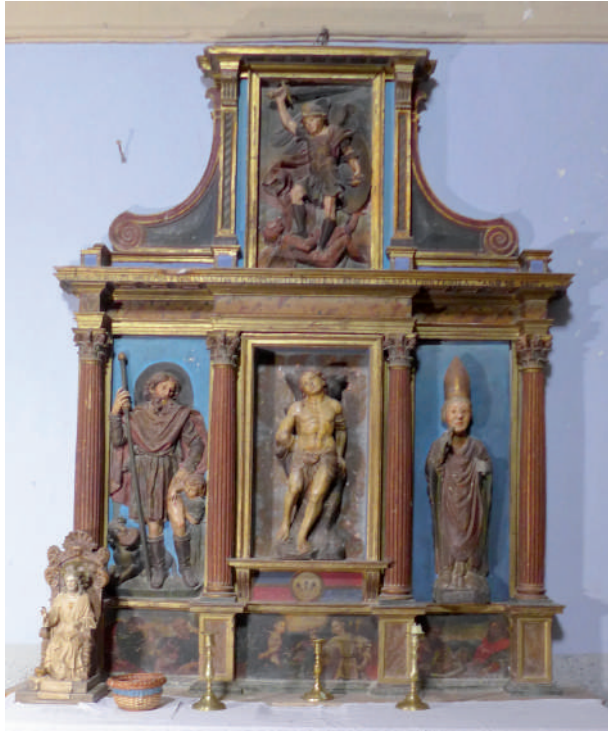
Fig. 25.

El **retablo de San Sebastián** perteneció a la cofradía homónima, cuyas Ordenanzas conservadas son de 1668. En su configuración actual se conforma como un retablo compuesto de tres calles, con banco, cuerpo central y ático [Fig. 25]. El banco se adorna con tres tablas pintadas con parejas de evangelistas en las laterales y una Anunciación en la central. El cuerpo central aloja otras tantas tallas y divide sus calles mediante estilizadas columnas de estilo compuesto de fuste estriado. En la central, rectangular, se sitúa San Sebastián⁶², que se procesionaba, y en las laterales San Roque y un obispo, que se identifica en los inventarios del siglo XX como san Pedro de Osma, el santo local de la diócesis. El ático representa un San Miguel en relieve, flanqueado de dos aletones. En la segunda mitad del siglo XIX se debió aprovechar que el pintor y dorador Pedro Bueno estaba trabajando en el templo para que dos matrimonios de devotos le encargaran también la repolicromía de la pieza o, al menos, la mayor parte de su cuantía, pues también debió aportar algo la

fábrica⁶³. Lo sabemos por la inscripción pintada que corre por la cornisa del entablamento: SE RETO- CO / ES- / TE ALTAR / A DEVOCION DE MA- NUEL HONRUBIA Y TOMAS MARTIN Y SUS CONSORTES ISIDORA BADO REY Y MARIA PUENTEDURA. ANO DE 1865.

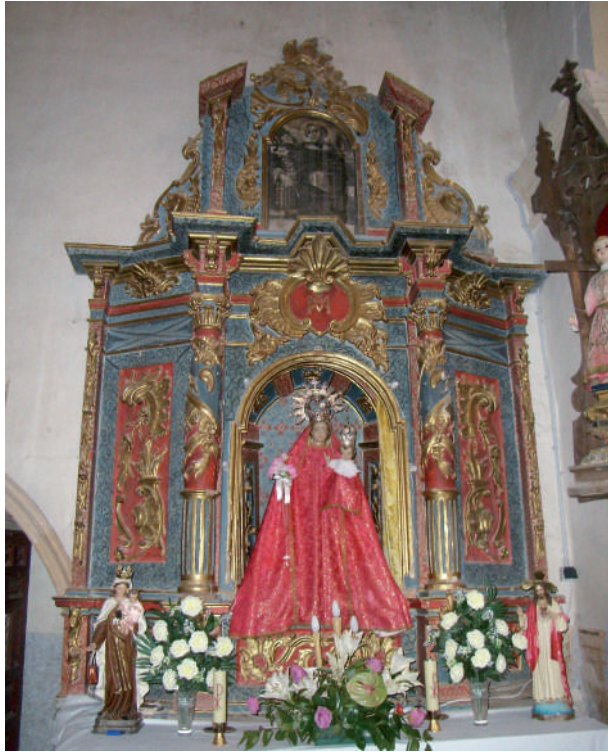
Fig. 28.

BLO SE DOrO A DEVOCION / DE VASI- / LIO
M- / ArTIN Y SV / MV- / JEr / YSA- / VEL D / L
rINCO- / N / ANO DE 1777 [Fig. 28].

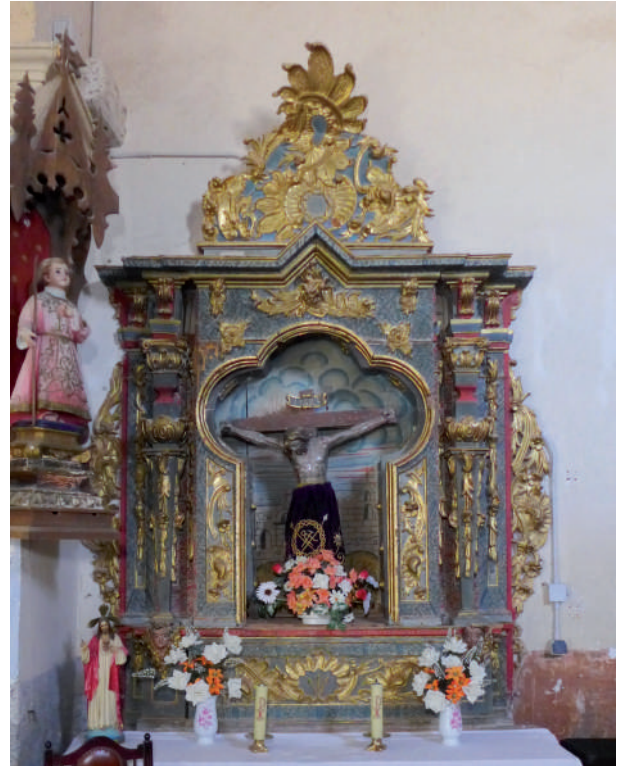
Fig. 29.

retablo hornacina policromado de un solo cuerpo con gran nicho cruciforme entre estípites, cornisa que remata triangularmente en su parte central y gran tarja que lo corona, todo él cuajado de golpes de talla dorados. En 1767 se le encargó a un escultor de Estebanvela (Segovia) y se le acabó de pagar dos años después, junto al otro colateral, el de Nuestra Señora. Sería en la década siguiente cuando se doró. La fábrica adelantó en forma de préstamos 350 reales para acabar de dorarlo⁶⁸, pero fue el vecindario quien lo costeó y, consecuentemente, dejaron constancia pintada en el banco, de manera corrida: EST / E Re- / TA- / bLO SE DOrO A DEVOCION / DE LOS VECINOS DESTE PVEbLO ANO DE 1777 [Fig. 29].

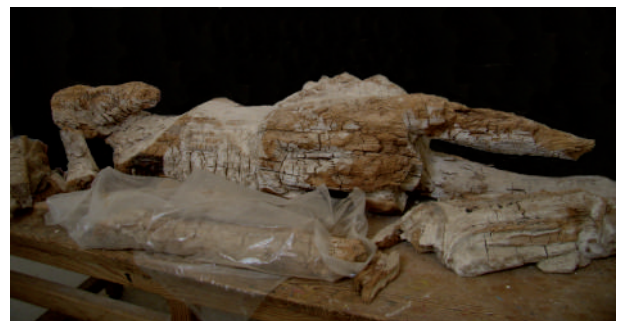
Fig. 30.

En el taller diocesano se conserva el resto de una **talla de Cristo crucificado** de hechura gótica, prácticamente un leño, que fue descubierta por los vecinos cuando limpiaron el trastero en el año 2000. Pudo ser la talla titular para la que se hizo la capilla homónima antes de la construcción del retablo ac-

tual (esa “hechura de un Santo Cristo que se lleva en procesiones” documentada a comienzos del siglo XVIII que estaba en un “nicho en el cementerio interior de dicha iglesia”⁶⁹), pero su estado de conservación (por ello se enterró en su día) impide extraer conclusiones de estilo [Fig. 30].

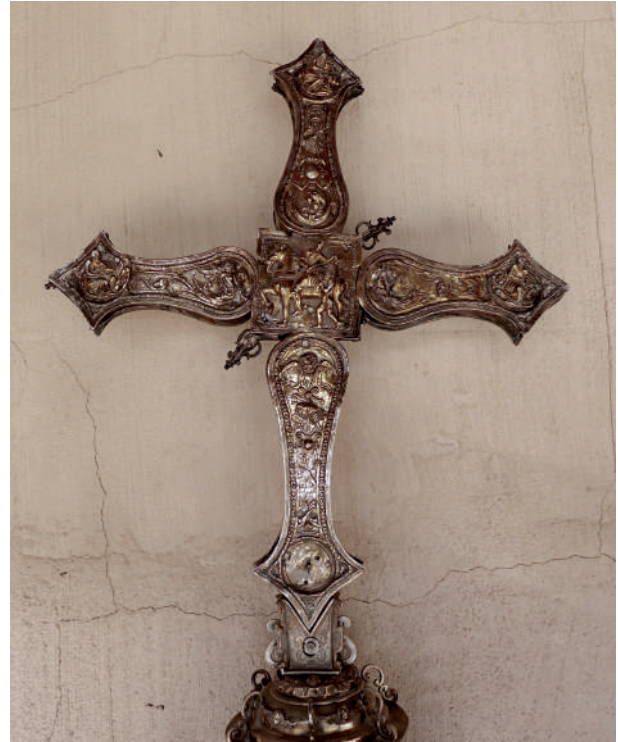
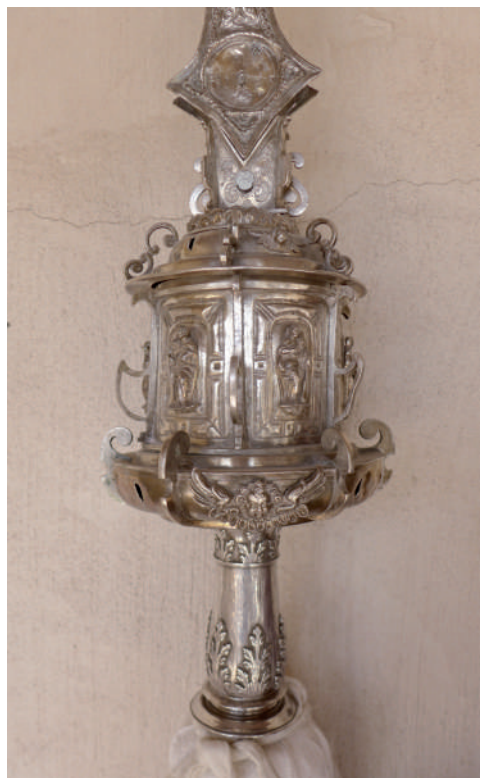
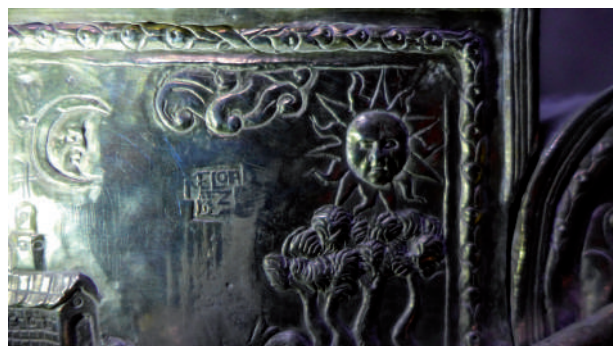
Fig. 31.

La cruz de plata, ejemplar de brazos abalaustrados, se conserva junto a su macolla. Conserva la marca del platero Melchor Díez⁷², que la realizaría en el último cuarto del siglo XVI seguramente cuanto trabajaba para la Catedral oxomense⁷³ [Fig. 31-33]. Según los inventarios del siglo XX pesa 13 libras, y ya entonces le faltaban “algunos remates”.

del cuadrón: “por la una parte un Santo Cristo de plata, y por la otra un San Martín con su caballo de plata sobredorado”. El mantenimiento fue continuo, reponiendo tornillos y limpiándola, poniéndole un pie, con alguna intervención puntual de más empaque, como la que el platero Juan Garnica hizo en 1693⁷⁴.

La primera referencia escrita que la cita es del año 1600, cuando se pagaron 61 reales al platero oxomense Melchor de Ayala por un aderezo que le realizó, lo que hubo de hacer al poco de ser construida. Una intervención señalada se produjo pocos años después, cuando se pagaron 12.000 maravedís en 1631 “por dorar y encarnar el Santo Cristo de la cruz, blanquearla y bruñirla, en que entran también 54 reales que plata que faltaba para la dicha obra y 83 que se le pagó de más a más (*sic*) de las crismas que hizo nuevas”. Los inventarios recogerán después siempre la descripción de las figuras de ambas caras

⁷² En la parte delantera del cuadrón y en el medallón inferior del anverso del travesaño vertical de la cruz donde iría un evangelista perdido.

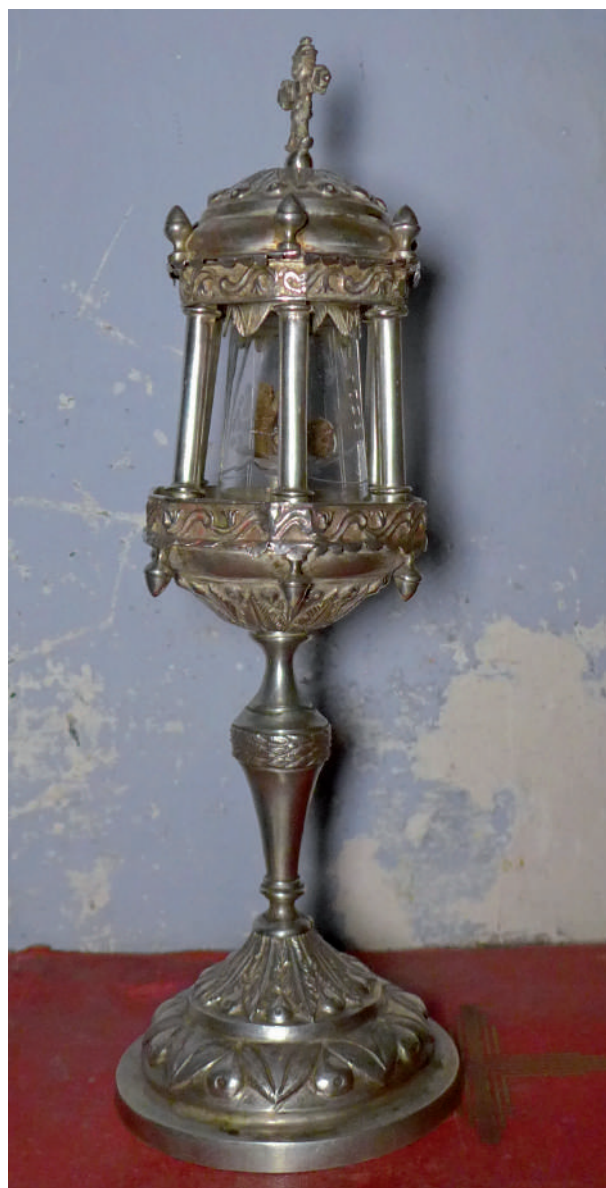
Fig. 34.

Por su parte, el relicario de plata de los Santos Mártires para el que se construyó altar propio contiene dos pequeños restos de los santos. Fue realizado por Melchor de Ayala hacia 1600, cuando se le acabó de pagar:

Pesa, según un inventario del siglo pasado, 8 onzas⁷⁵ [Fig. 34]. Finalmente, otros objetos de plata relevantes fueron las coronas que portaron Virgen del Rosario y Niño y la media luna de la Virgen, esta ya del siglo XX, de 10 onzas de peso⁷⁶.

“71 reales de la plata y hechura de la guarnición de las reliquias de los santos Arcayo y Armolayo (*sic*, por Hermolao) que se hizo por mandato de visita, de que mostró carta de pago de Melchor de Ayala, platero”.
