Rotura de una megaprótesis no convencional en el fémur proximal

Presentación de un caso y revisión bibliográfica

Servicio de Ortopedia y Traumatología, Hospital Británico de Buenos Aires

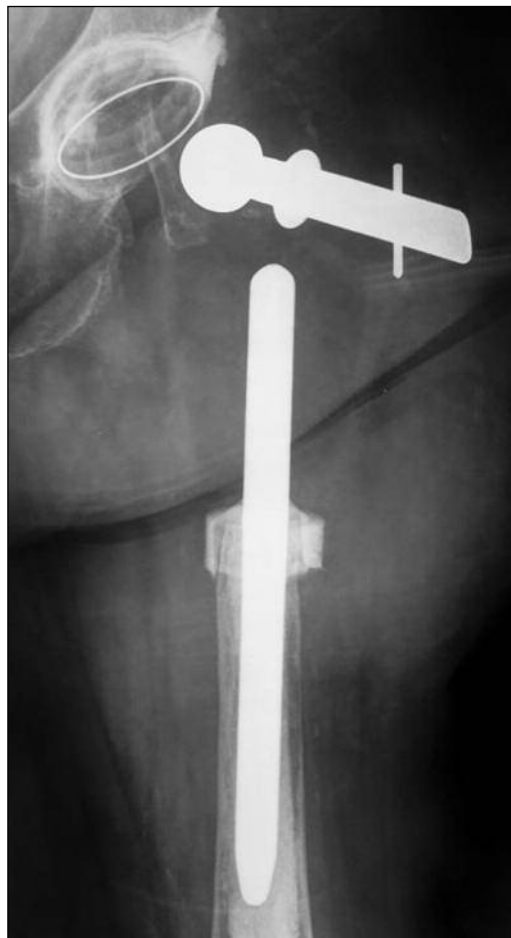
En el examen físico presentaba impotencia funcional asociada con rotación externa y acortamiento de 3 cm del miembro inferior izquierdo. En los estudios realizados se observaba la falla de la prótesis por rotura del implante a

nivel del polietileno, sin signos compatibles con aflojamiento del tallo femoral (Fig. 2).

Figura 2. Falla del implante por rotura del polietileno (abril de 2009).

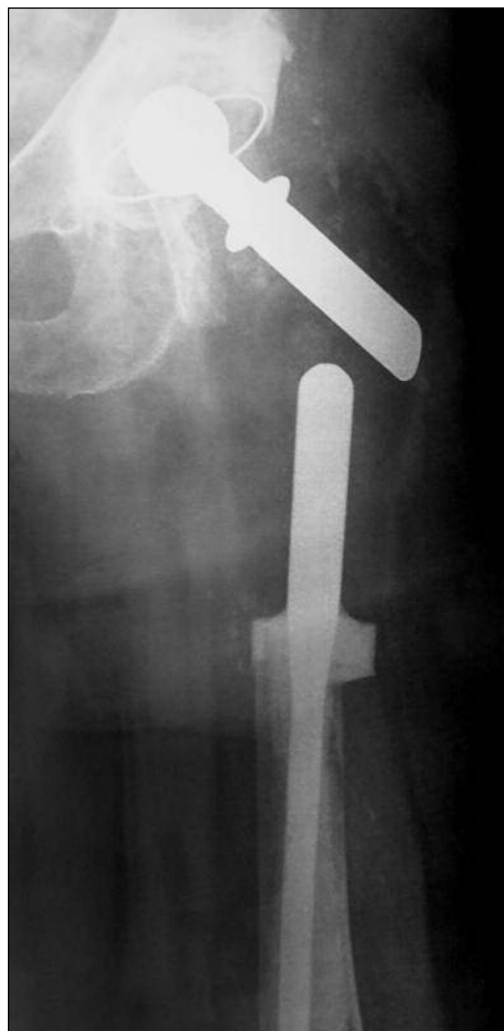
Figura 4. Control radiográfico en el posoperatorio inmediato.

Una vez realizadas las maniobras de estabilidad, se reconstruyeron en forma prolija las partes blandas durante el cierre. Se efectuó una meticulosa hemostasia y se redujo al mínimo el espacio muerto, según técnica.^{2,9,10} Por último, se efectuó un control radiográfico posoperatorio para observar la disposición de los componentes protésicos (Fig. 4).
