TRABAJOS DE ARQUEOLOGÍA NAVARRA

Ermita de la Virgen del Pero (Peralta/Azkoyen). Campaña arqueológica del 2023

El yacimiento se emplaza junto al puente de entrada a Peralta / Azkoyen, sobre el río Arga, en la orilla sur del río Molinar. La actuación ha comprendido la ejecución de una excavación arqueológica, en área, en el interior de la ermita adscrita cronológicamente al siglo XV. Las labores han tenido como objetivo la excavación, documentación y extracción de parte de los elementos estructurales superpuestos que reflejan los diversos usos de este espacio en época moderna y contemporánea: lugar de culto y enterramiento, fuerte defensivo, almacén y matadero municipal.

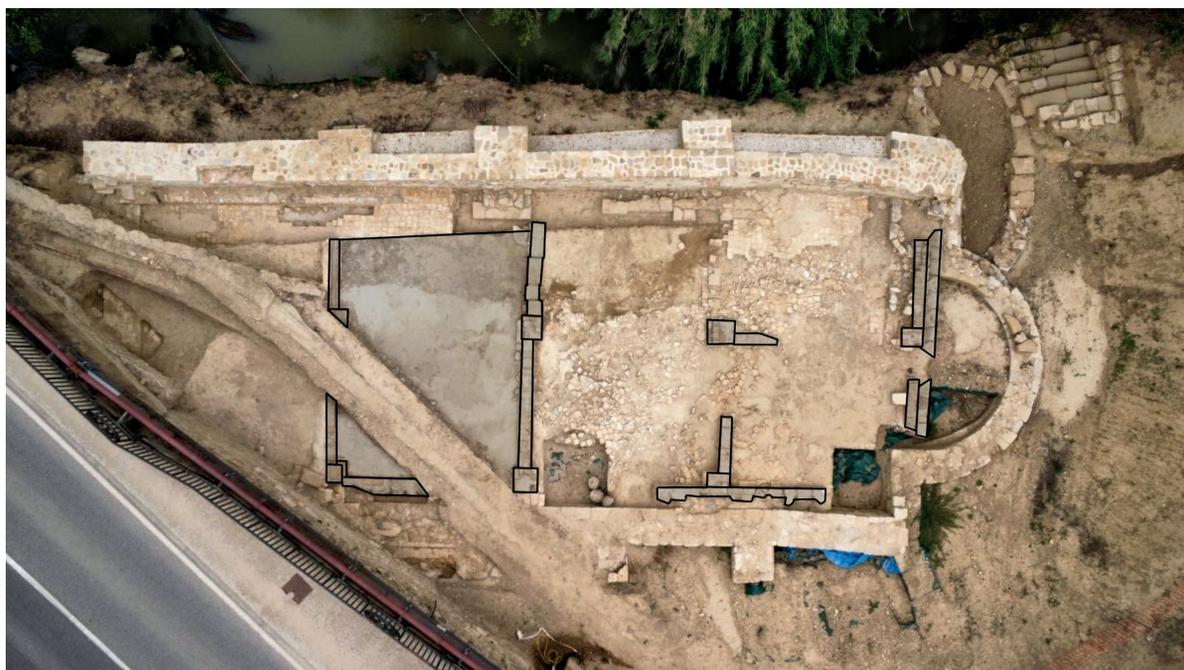
Figura 1. Restos conservados de la planta del edificio casa-matadero municipal. Autoría: Nerea Soto Úriz.

Como ya hemos indicado, la unificación de los estratos arqueológicos excavados en anteriores campañas ha permitido registrar la denominada caseta-matadero municipal prácticamente en su totalidad a excepción del cierre norte. El complejo presenta unas dimensiones de 18 (eje E-O) x 5 (eje N-S) metros.

Para su construcción se ha utilizado una diversidad de materiales apreciándose una reutilización de elementos procedentes de la ermita. Ladrillos, sillarejos y sillares se encuentran aglutinados entre sí con mortero mezcla de arena, cemento y agua. En total este edificio constaría de doce pilares distribuidos regularmente por todo el espacio: cuatro en el lado sur, cuatro centrales y cuatro en el lado norte separados entre sí cada 6 metros a lo largo y 4,5 metros a lo ancho.

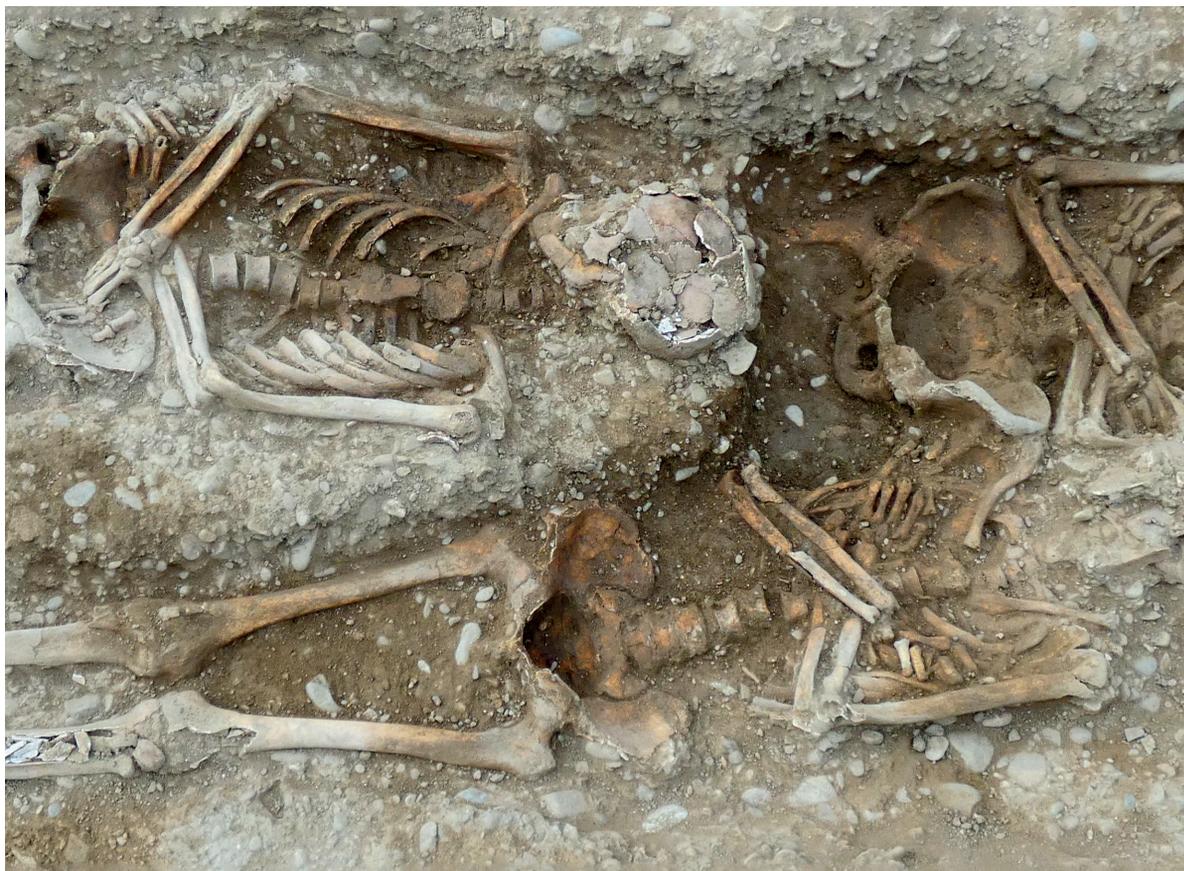
Figura 2. Superposición de varias sepulturas de inhumación de individuos adultos. Autoría: Nerea Soto Úriz.

Se trata de inhumaciones primarias e individuales en un buen estado de conservación. Catorce de los diecinueve individuos han alterado o se han visto alterados por la creación de una nueva fosa con una función sepulcral. Esta casuística que observamos en las fases más modernas no se aprecia en los enterramientos a una cota más profunda y que corresponden con las inhumaciones más antiguas, lo que nos habla de una falta de organización y disposición de las fosas, así como una carencia de espacio útil en las últimas décadas de uso de la ermita y una ausencia de señalizaciones exteriores de los enterramientos en el suelo del interior del templo.

Todos los cuerpos se han emplazado decúbito supino con pequeñas variaciones en la

disposición de las extremidades inferiores extendidas y las superiores entre flexionadas a distintas alturas del torso o extendidas.

La orientación este-oeste de la fosa también sigue un patrón similar a otros enterramientos cristianos. En su interior la cabeza se orienta hacia el oeste mientras que los pies se dirigen hacia el este.

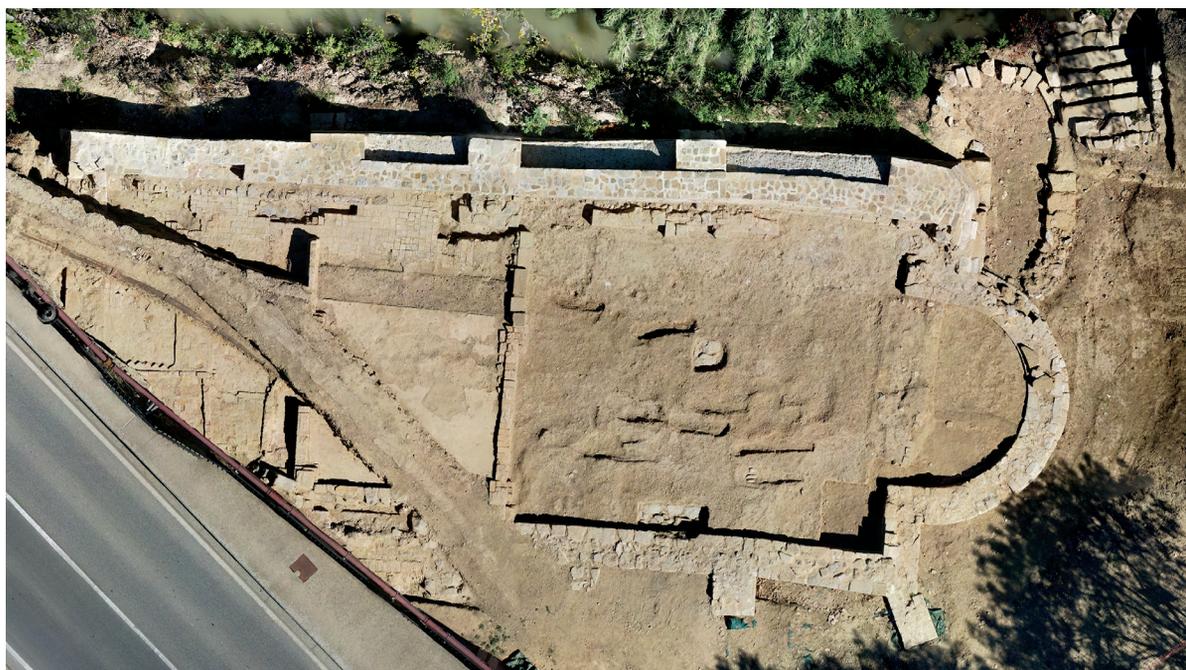
Figura 3. Estructuras en la mitad oeste conservadas in situ y las negativas de los enterramientos en la mitad este. Autoría: Nerea Soto Úriz.

Con el objetivo futuro, de un plan de puesta en valor de este bien patrimonial se ha determinado preservar *in situ* vestigios de la totalidad de las vicisitudes históricas acaecidas en este espacio. Este propósito ha incidido en la intervención arqueológica manteniéndose, en la mitad occidental del inmueble, estructuras adscritas a la caseta-matadero municipal y a la última solera existente de uso como templo del inmueble y, prosiguiendo con una intervención, en profundidad, en la mitad oriental.

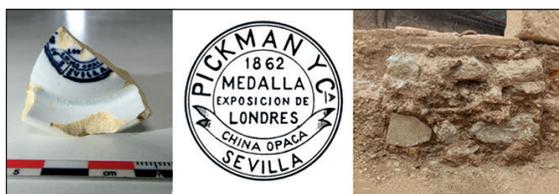
Figura 4. Fragmento con loza con sello e imagen de la cimentación de uno de los pilares del edificio con materiales reutilizados de la ermita. Autoría: Nerea Soto Úriz.

Como hemos explicado anteriormente, sabemos que esta construcción ha tenido varias funciones y remodelaciones en una horquilla de tiempo entre 1860-1870, década de su edificación, hasta mediados del siglo XX. Se ha podido constatar que fue erigido con anterioridad a la tercera guerra carlista, a tenor tanto de la documentación antes referida, como del registro de un fragmento cerámico con sello de la Cartuja de Sevilla localizado en una de las cimentaciones de los pilares. Se trata de un sello estampado realizado entre los años 1862 y 1880 de 3 centímetros de circunferencia que pertenece a vajillas y cerámicas artísticas. Forma un doble círculo y leyenda «PICKMAN Y C^a / 1862/ MEDALLA / EXPOSICIÓN DE / LONDRES / CHINA OPACA / SEVILLA». La coloración del estampado es en azul y por su forma pertenecería a una pequeña taza o salsera (Barragán, 2012).
