Construcciones en piedra seca de la Solana de Jabalcuz.

Juan A. López Cordero.

1. Introducción.

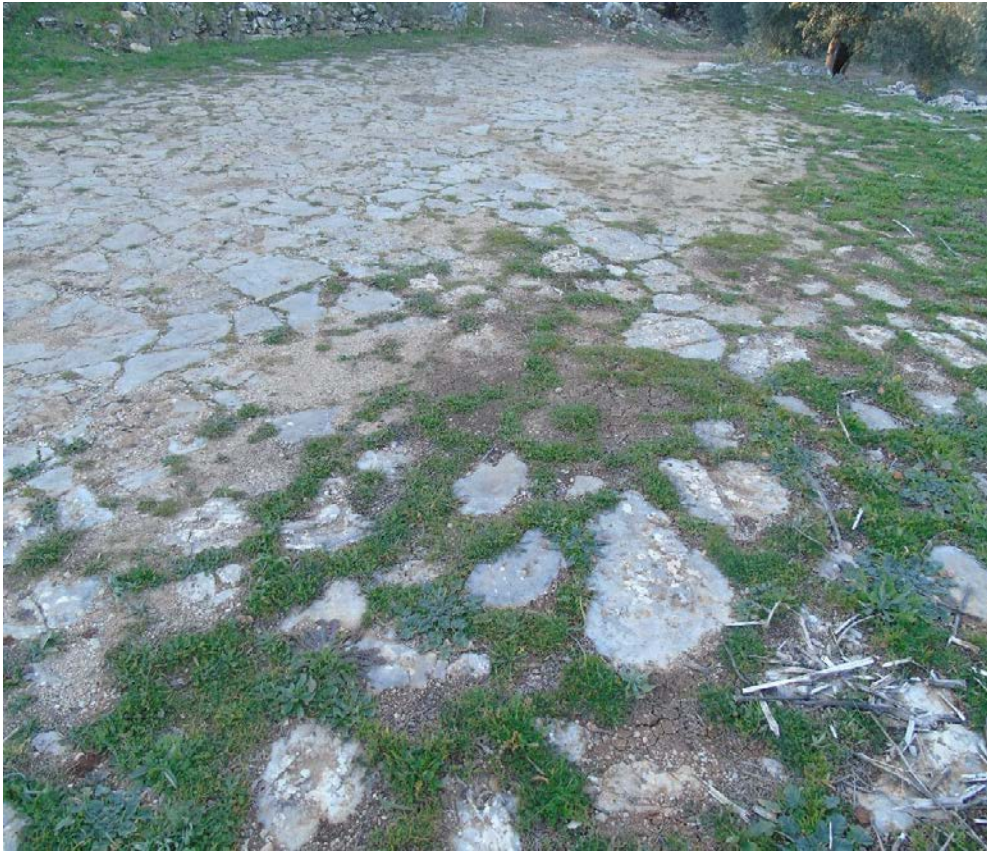
En su extremo sur, se erige un muro de contención que, lamentablemente, presenta signos evidentes de deterioro. En contraste, en el extremo norte, se erige un muro de refuerzo con una altura de 2000 centímetros, destinado a nivelar la plataforma de trilla. Este último está construido con hábil disposición de grandes piedras irregulares de caliza, las cuales se encuentran meticulosamente trabadas. Notablemente, en uno de los extremos de este muro, ha germinado una encina de relevante envergadura.

Era del Puerto (Torredelcampo).

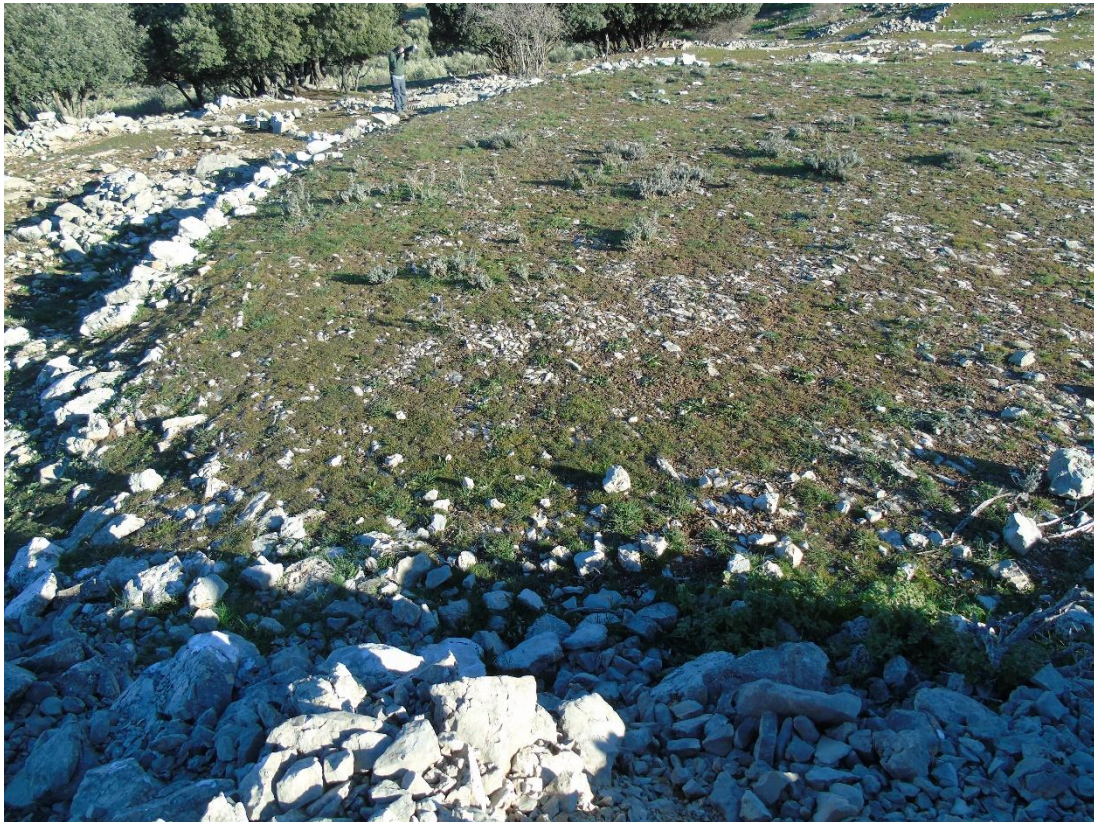
Descripción: La era se caracteriza por su estructura ovalada y se empleaba para el trillado de los cereales recolectados en las tierras circundantes. Situada en una pequeña elevación en la ladera del cerro de Cuesta Negra, este emplazamiento disfrutaba de una notable exposición al viento, lo que lo convertía en un lugar idóneo para el aventado de los granos. El entorno está delimitado por un muro de contención hacia el oeste, el cual muestra signos de deterioro y alcanza una altura aproximada de 100 centímetros. Por otro lado, se encuentra un muro de refuerzo en el lado este, de unos 110 centímetros de altura, diseñado para nivelar la superficie de la era. Este último muro está construido con grandes piedras de caliza de forma irregular, dispuestas de manera compacta. Asimismo, en la porción este se distinguen los restos de un portillo destinado a facilitar la salida de las bestias de carga una vez descargado el cereal.

Era de Linarejos (Los Villares).

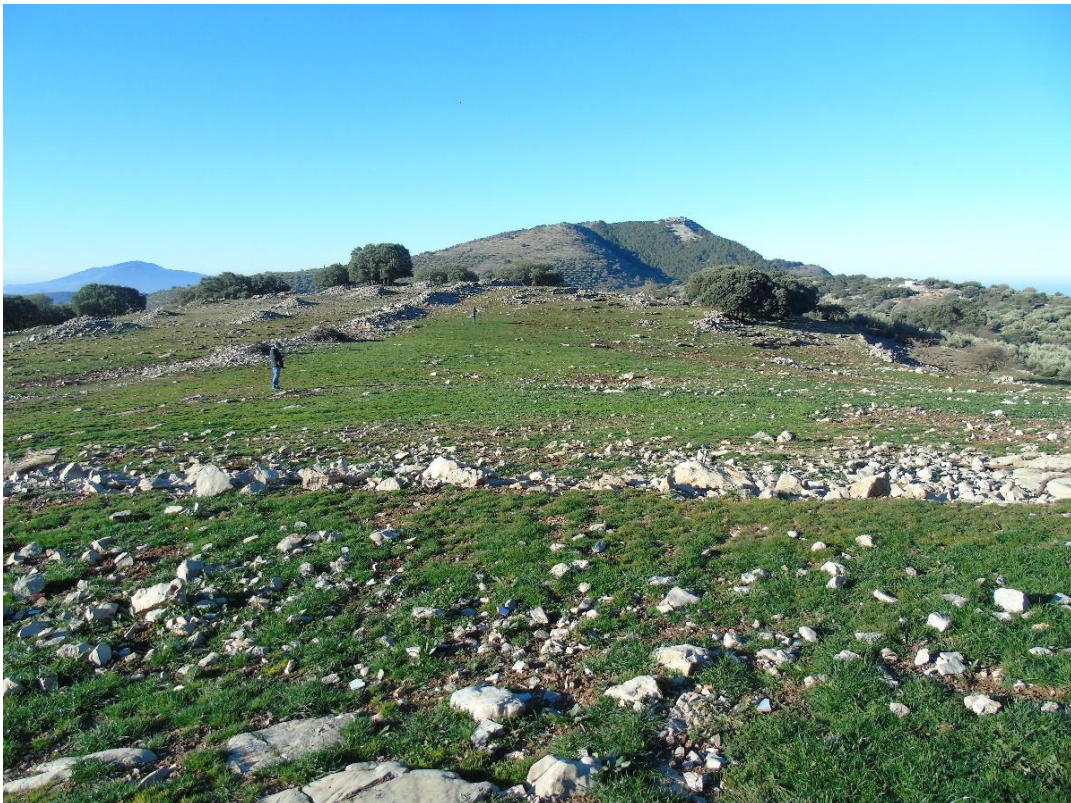
Descripción: Los majanos, de diversos tamaños, se erigen con el propósito de despejar el terreno recién roturado de piedras, facilitando así las labores agrícolas.

Majanos de Linarejos (Los Villares).

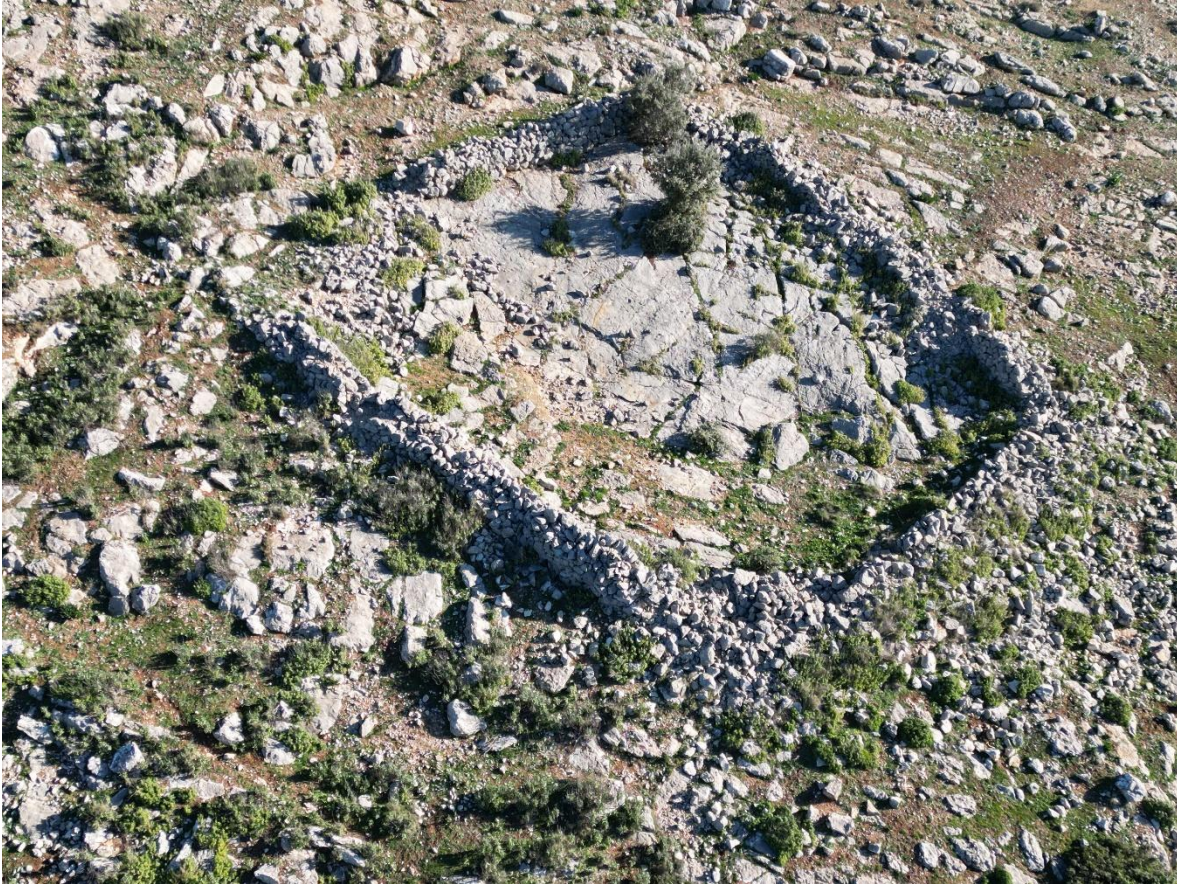
Descripción: El corral está delimitado por una cerca de mampostería construida en piedra seca, con dimensiones de aproximadamente un metro de ancho por 0,75 metros de alto, aunque parte de ella se encuentra en estado de deterioro. La puerta de entrada al corral se encontraba originalmente en la cerca orientada hacia el Este,

Corral de ganado de Linarejos (Los Villares).

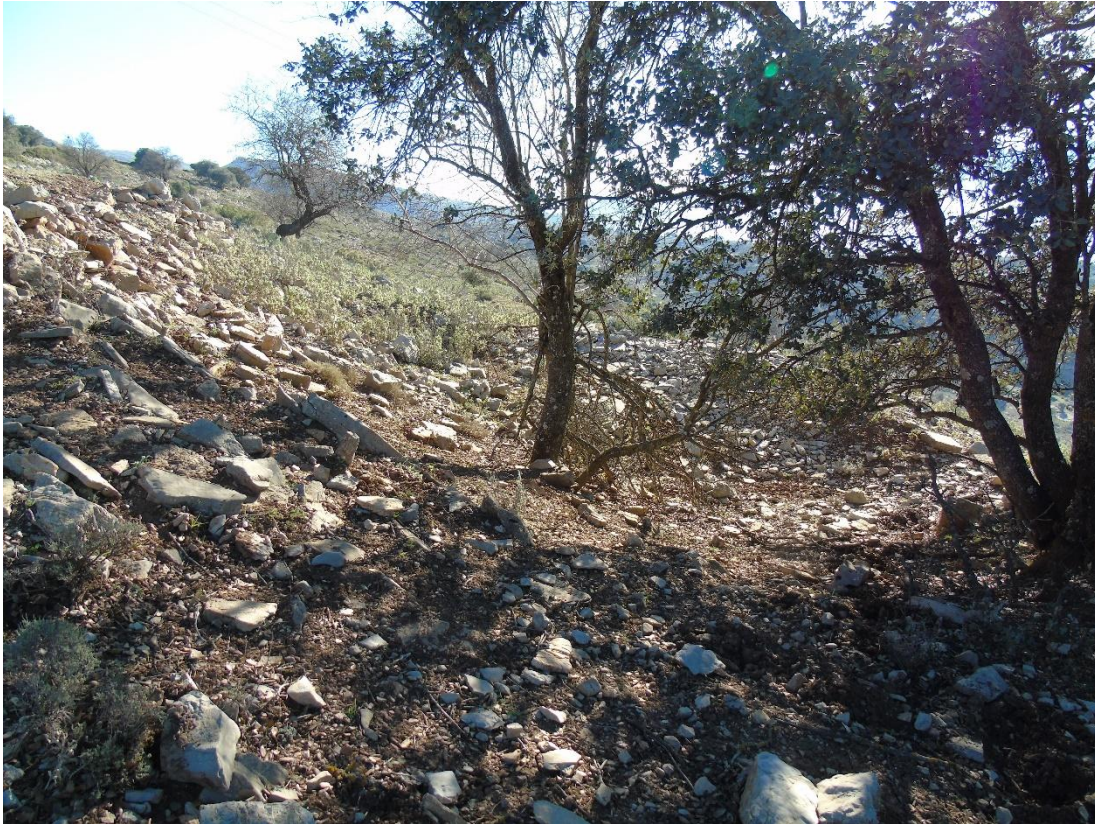
Elementos anexos: Además de la vegetación mencionada, en la zona se pueden encontrar majanos y albarradas. A unos 15 metros al este del chozo, se ubicaba un corral de ganado de aproximadamente 125 metros cuadrados. En la actualidad, se encuentra en estado de deterioro avanzado, con la valla completamente derrumbada, y ha sido aprovechado como montón de piedras. En su interior, se observa la presencia de una gran encina y un quejigo, lo que sugiere que el área ha sido colonizada por la vegetación arbórea a medida que la estructura se ha ido desmoronando.

Corral de ganado limítrofe al chozo de Linarejos 1 (Los Villares)

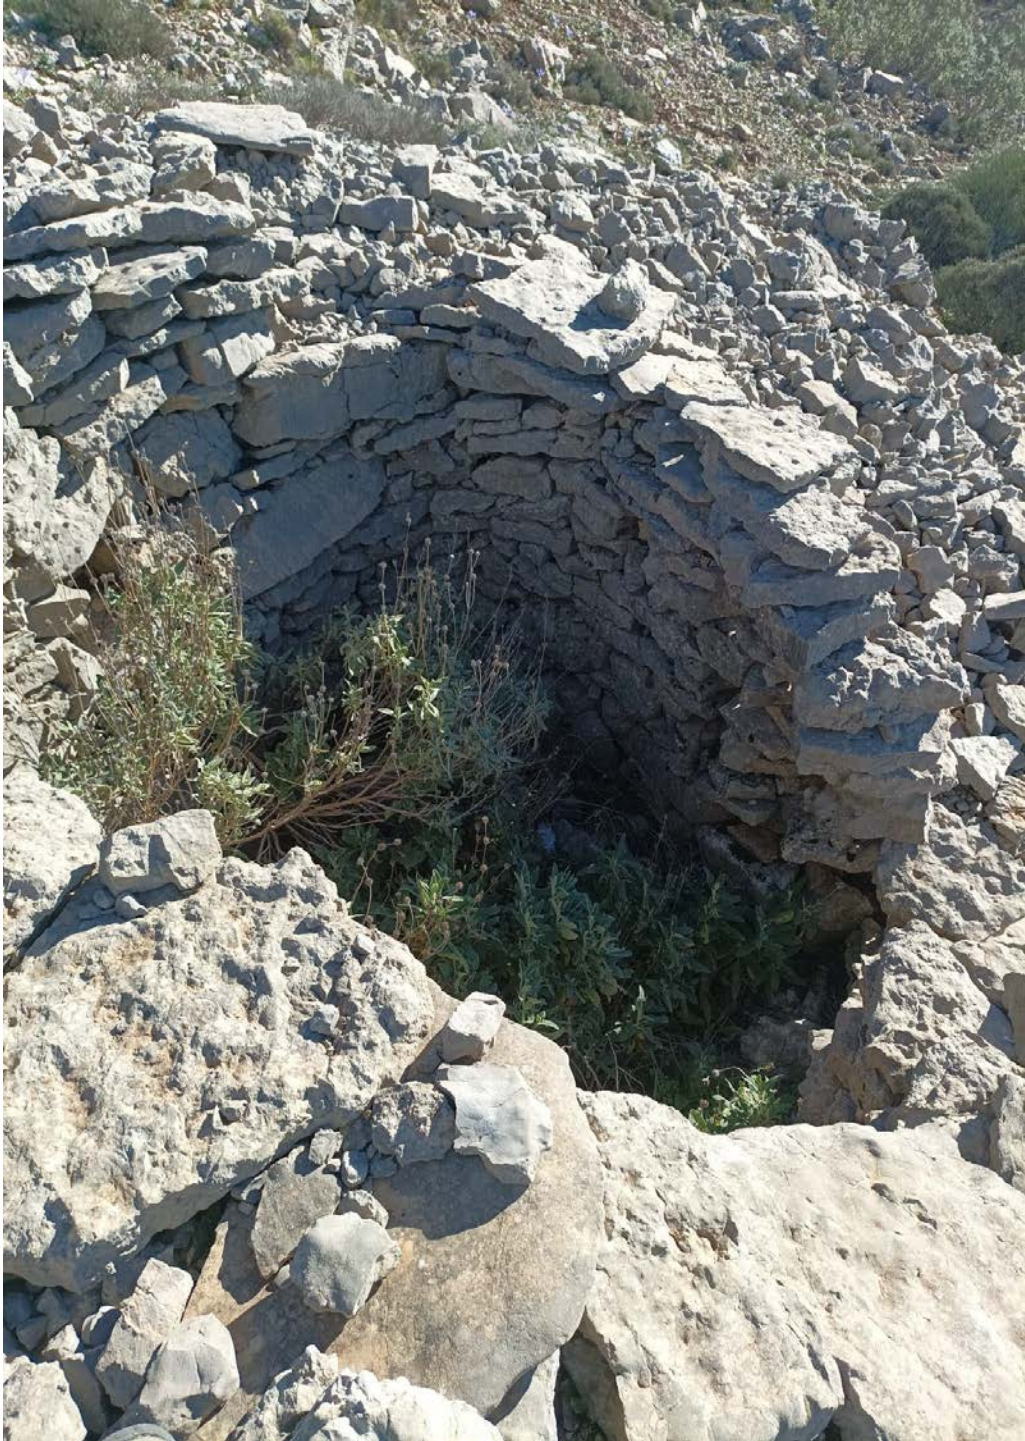
Descripción: El chozo muestra signos de un avanzado deterioro, con la bóveda hundida y evidencia de que en su momento tuvo una cubierta de piedra por aproximación, como sugiere la disposición de las últimas filas de piedras hacia el interior. La ubicación del chozo ha propiciado la formación de un gran montón de piedras en su exterior, conocido como majano. La puerta, con una anchura de aproximadamente 0,60 metros, está orientada hacia el sur. Estos detalles nos aportan información sobre la historia y el uso pasado de la estructura, así como sobre su relación con el entorno circundante.

Chozo Linarejos 2 (Los Villares).

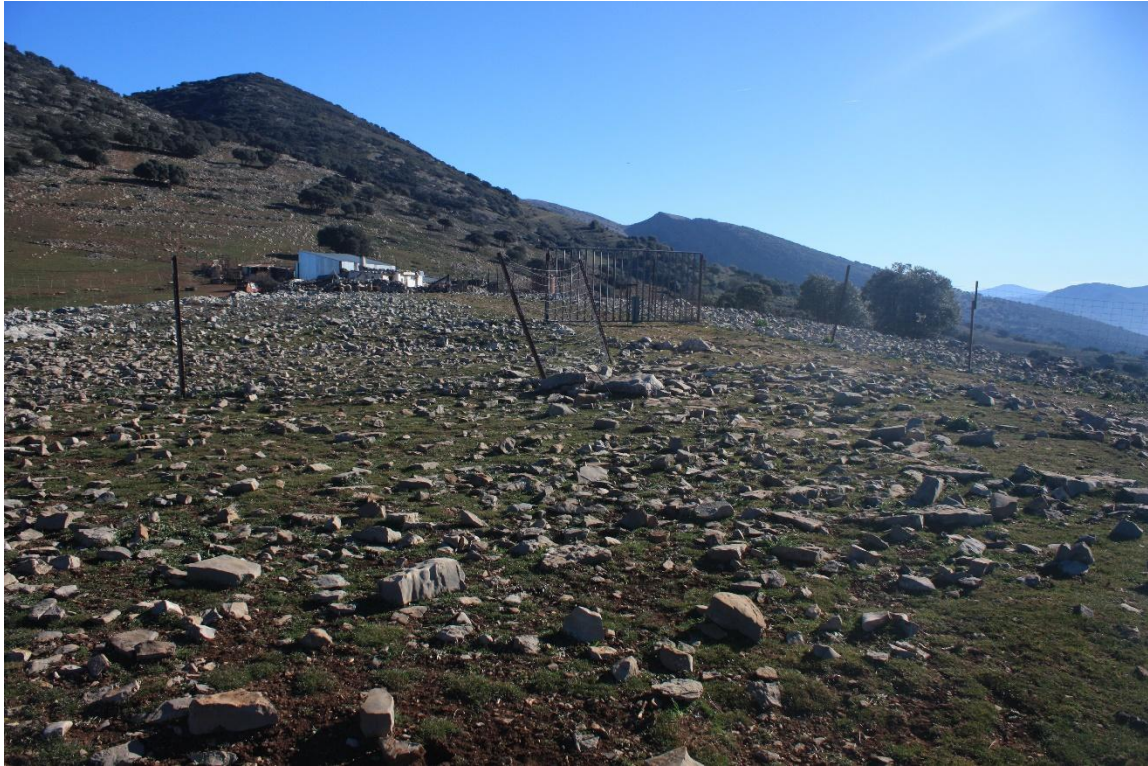
Descripción: La era es de forma circular y se sitúa en una pequeña meseta cercana a un edificio ganadero y un corral de ganado. Presenta un estado de deterioro significativo, con muchas piedras levantadas de la solería. Además, está dividida en

dos secciones por una cerca de alambre. Este deterioro sugiere un abandono o falta de mantenimiento, lo cual podría tener implicaciones en su preservación.

Era de Cuesta Negra (Torredelcampo).

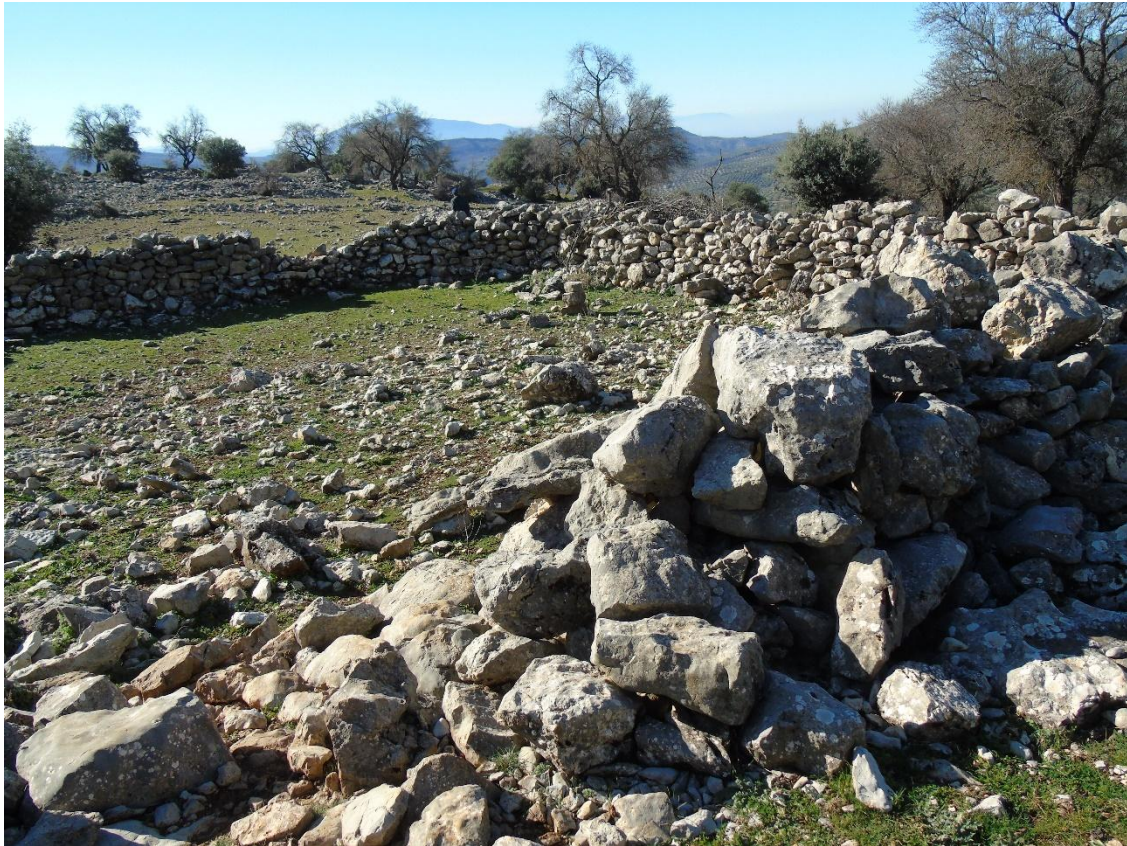
Elementos anexos: El corral cuenta con un chozo de reducidas dimensiones adosado, el cual se encuentra en un estado de deterioro notable. La estructura del chozo se caracteriza por ser circular en su parte exterior, mientras que su interior presenta una forma rectangular de 1,20 metros por 0,90 metros, con una altura interna de 1,30 metros. Este diseño sugiere una adaptación funcional a las necesidades de almacenamiento o refugio en el entorno rural.

Corral de Loma Granados (Los Villares).

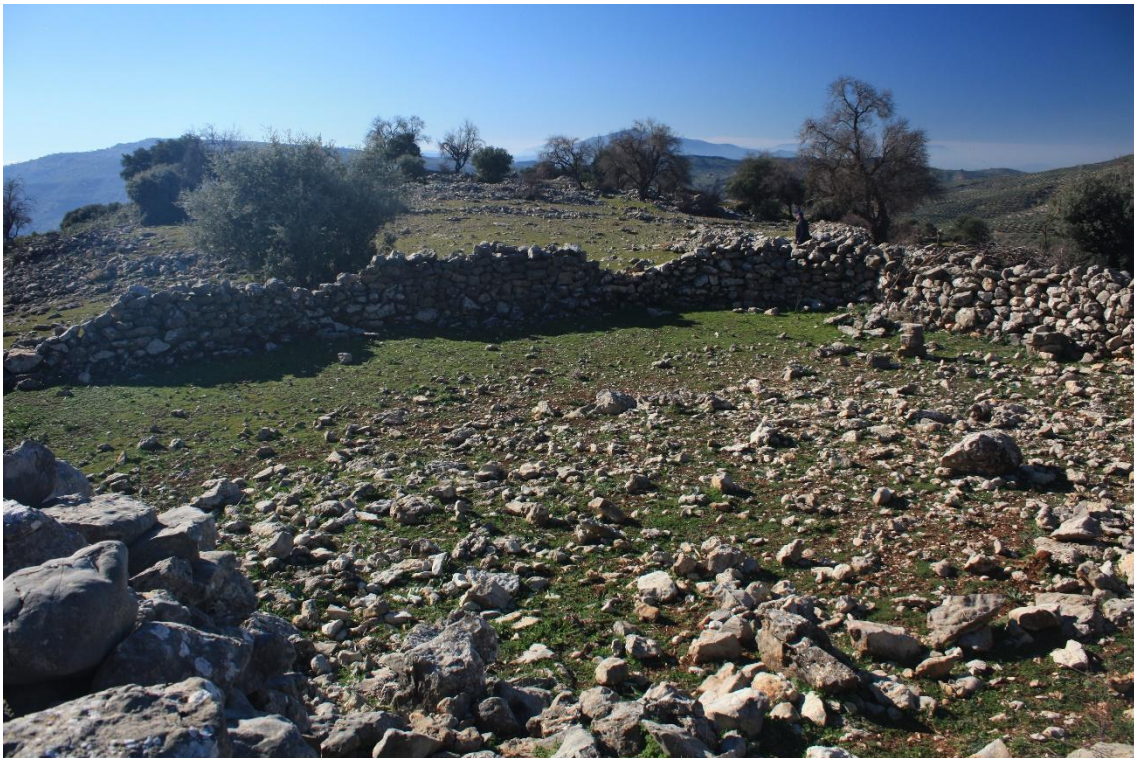
Descripción: El chozo presenta una estructura exterior de forma circular, mientras que su interior se caracteriza por ser rectangular. Lamentablemente, su cubierta se encuentra en estado de deterioro, lo que indica un grado avanzado de ruina. Este

Chozo junto al Corral de Loma Granados (Los Villares).

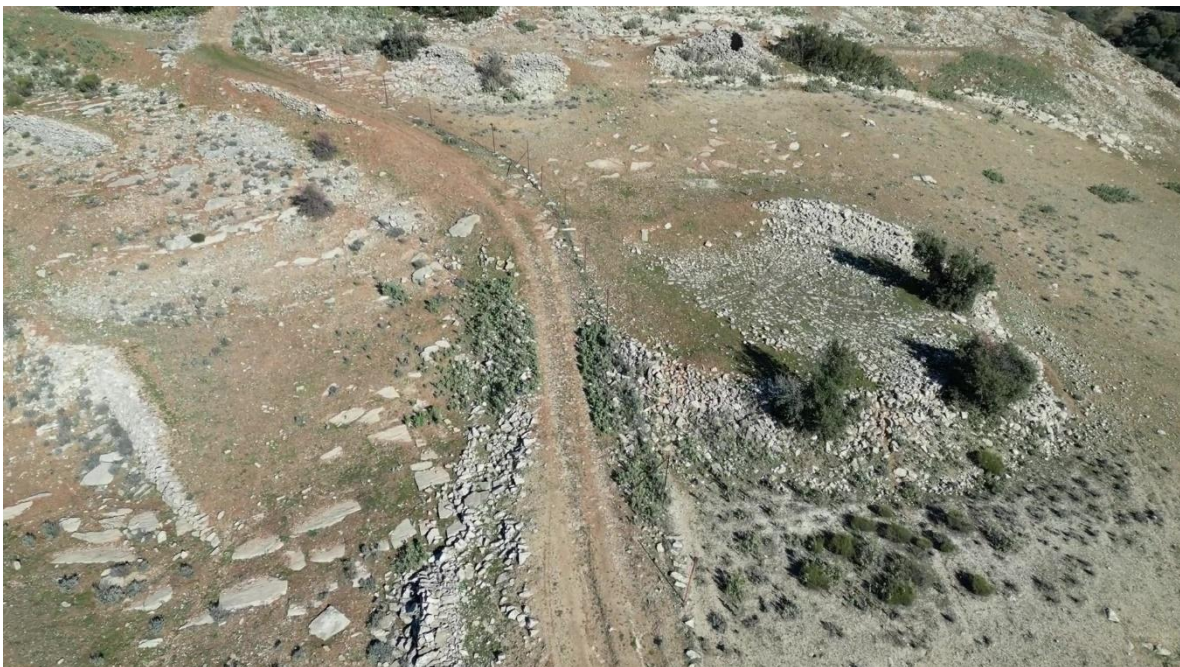
Descripción: La era, un espacio destinado a trillar los cereales cultivados en la zona, presenta una solería compuesta por piedras de pequeño tamaño. Se observan claramente las guías radiales que conforman la disposición de la solería, aunque parte de esta se encuentra deteriorada.

Era de Loma Granados 2 (Los Villares).

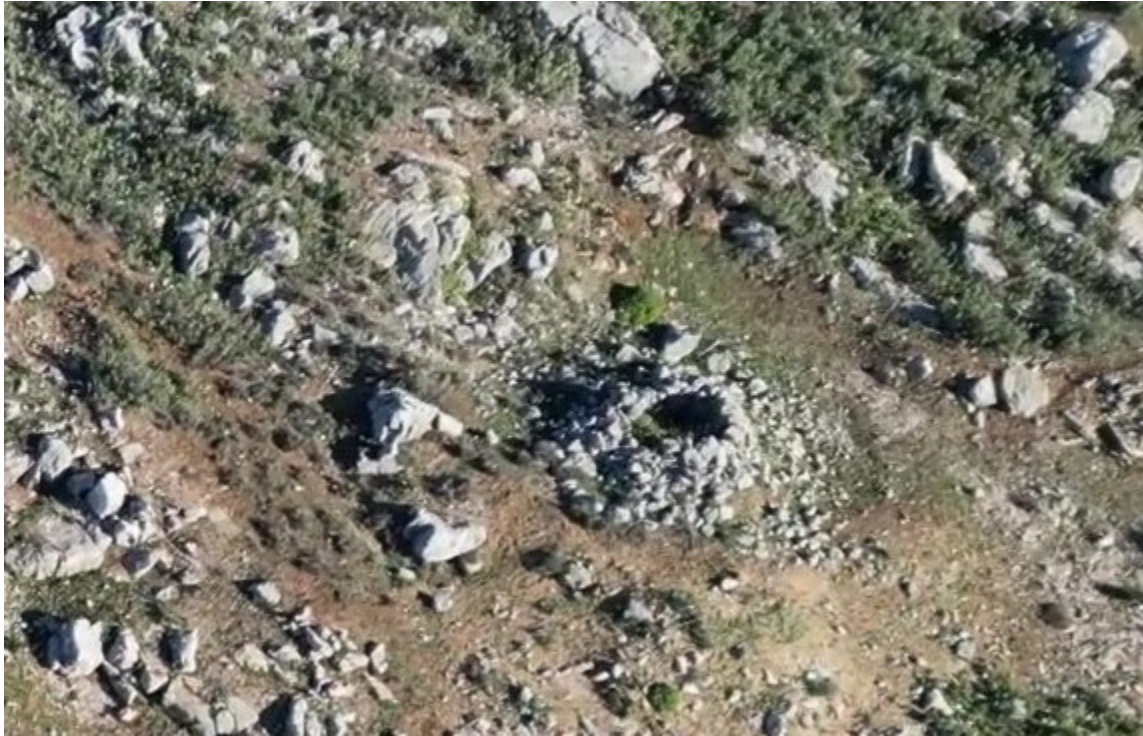
Descripción: La Choza es circular, con puerta orientada al W. Carece de la cubierta vegetal que tuvo en el pasado y está bastante deteriorada por la falta de mantenimiento.

Choza del corral de Linarejos (Los Villares).
