UN PROBLEMA A RESOLVER EN LA COMUNIDAD AUTÓNOMA DE CASTILLA Y LEÓN

La Extracción de Gravas

Por: M. Berrocal * y S. Hernández *

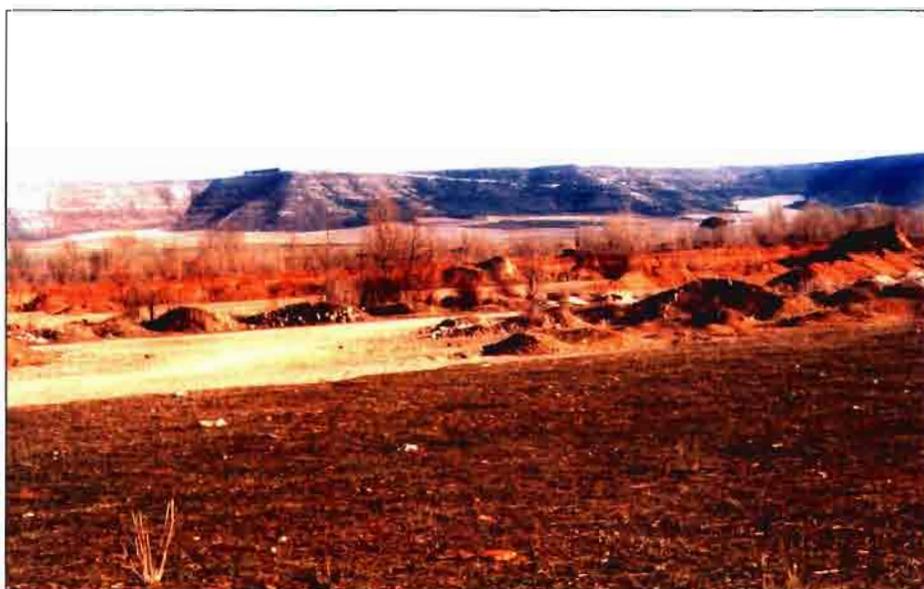
Destrucción de tierras fértiles en la campiña palentina para la extracción de gravas Dueñas (Palencia)

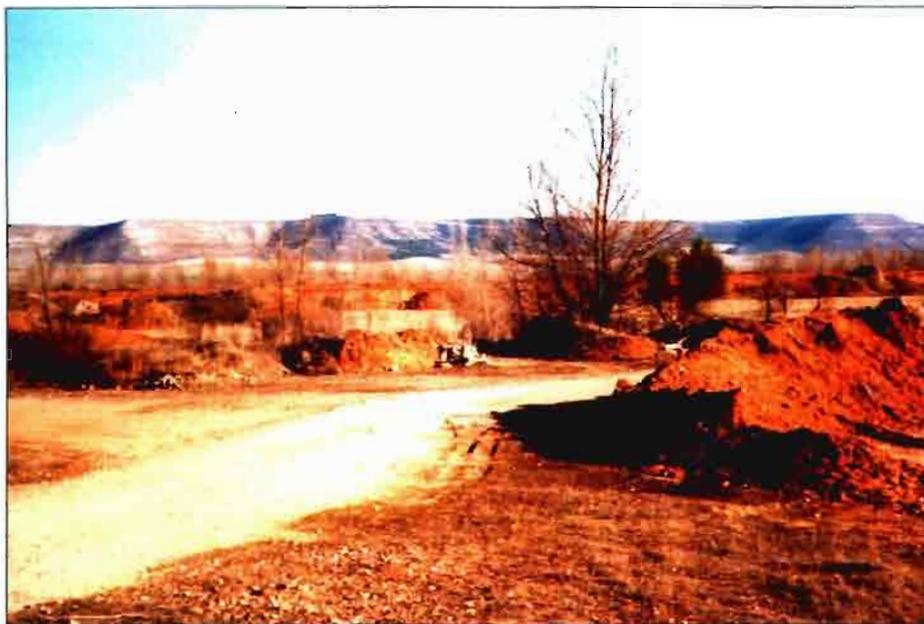
Terrenos abandonados después de la fase extractiva sin realización de ningún plan de restauración. Dueñas (Palencia) Valoria la Buena (Valladolid)

- Otra medida sería una revegetación de las zonas en que se hubieran retirado los vertidos, para intentar restaurar, en lo posible, el ecosistema con las comunidades, vegetales y animales, existentes antes del uso del paraje como graveras y posteriormente como vertedero.

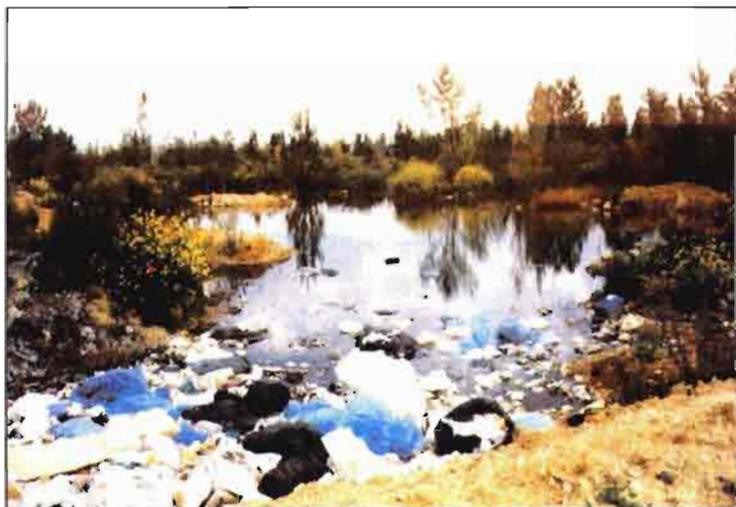
Zona de gravera y actualmente inundada.

- Ante la existencia de algunas zonas mejor conservadas: zonas excavadas en las que no se ha realizado ningún tipo de vertido. Puesto que la excavación se realizó hasta el nivel freático, se han formado lagunas que, de forma natural, han ido evolucionando hacia humedales contaminados. Por lo tanto, es interesante que esta evolución se potencie al resto de la zona, mediante la realización de medidas descontaminadoras y restauradoras. De esta manera, la mayor parte del paraje podría convertirse en un gran humedal, de relevante valor ecológico.

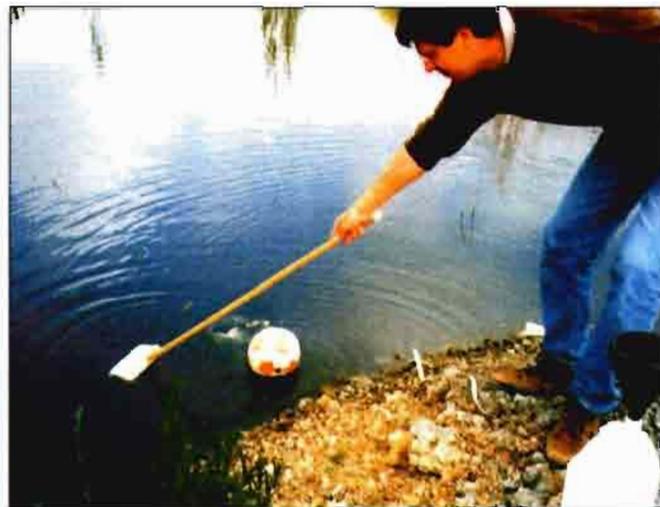
Toma de muestras de la contaminación de las Aguas.
