MEJORA AMBIENTAL DE LOS TENDIDOS ELÉCTRICOS EN PICOS DE EUROPA

LOS TENDIDOS ELÉCTRICOS EN PICOS DE EUROPA. ACTUACIONES DE MEJORA

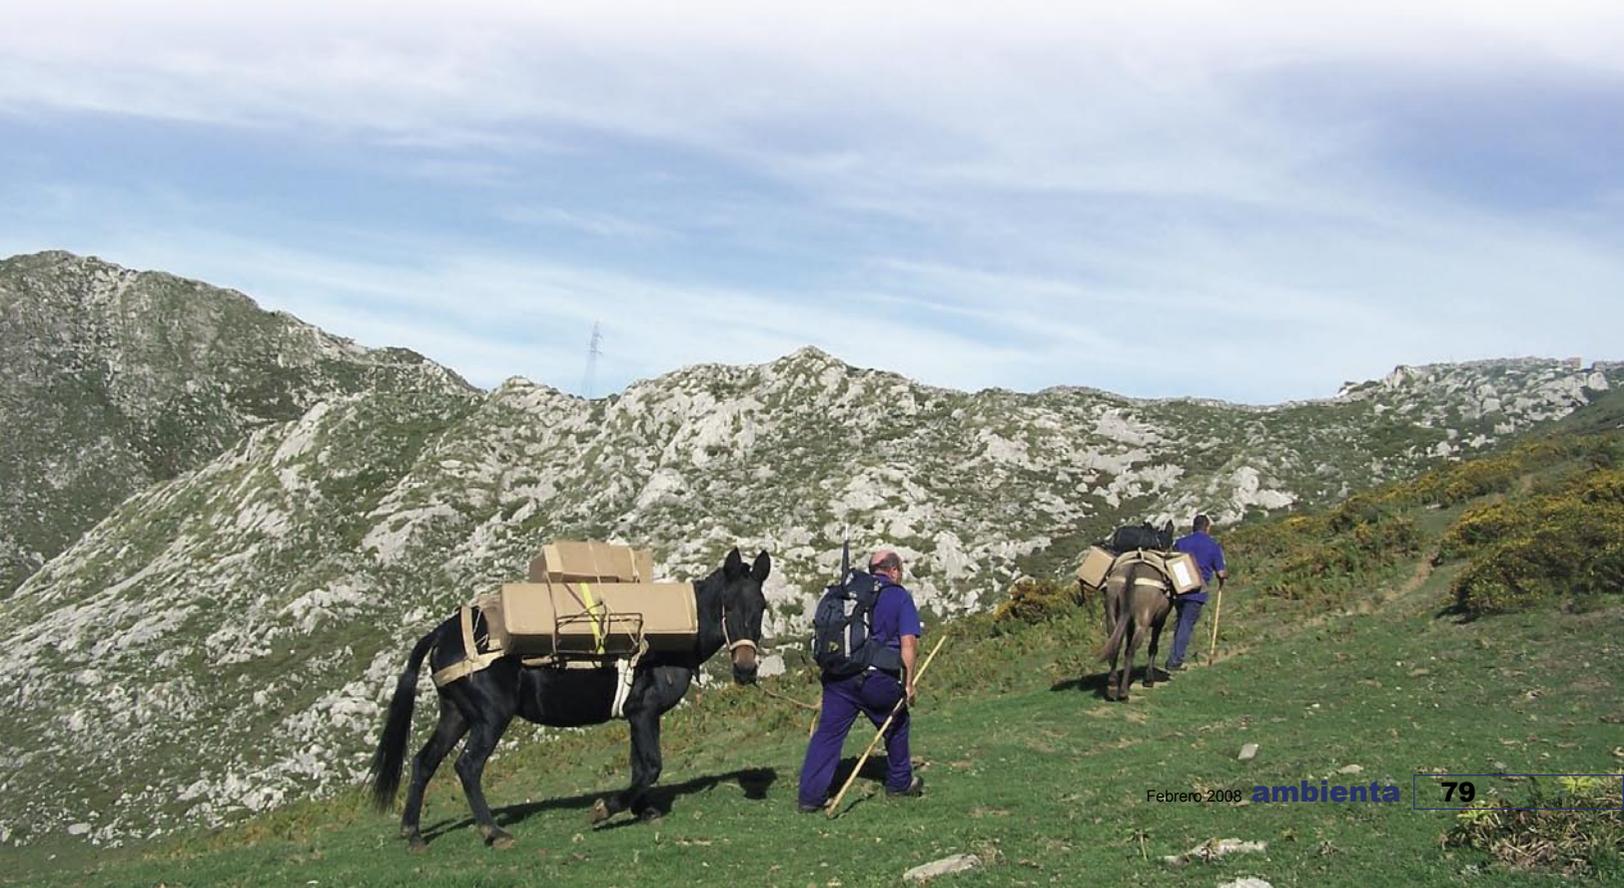
Transporte de salvapájaros para su colocación en algunos tramos de un tendido en Picos de Europa

cable de tierra. Estos últimos trabajos, por cierto realizados de manera impecable a pesar de una logística complicada, supusieron la instalación temporal durante una semana de grupos electrógenos móviles para suministrar electricidad a los pueblos de Sajambre y el reparto con mulos de los salvapájaros a cada una de las torretas.

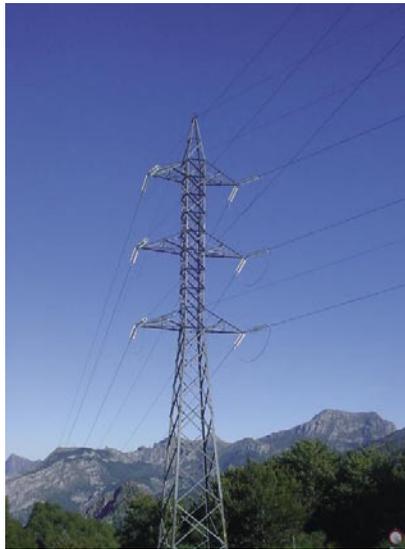
Ejemplo en Picos de Europa de apoyo compartido por dos compañías eléctricas

Además los tendidos tienen un componente negativo en el sentido de que afean terriblemente el paisaje, por lo que la búsqueda de alternativas en su propio proceso de instalación debe de ser primordial. Una de las alternativas para los casos en que diferentes compañías utilizan los mismos “pasillos eléctricos” para distribuir la energía sería compartir los apoyos, postes o torretas. Aquí también se incluirían los tendidos telefónicos convencionales y la telefonía móvil. En este sentido podemos encontrar un par de ejemplos en Picos de Europa a imitar en otras zonas: el del tendido que cruza el puerto del Pontón, línea que comparten apoyos dos empresas —Navarro y Saldesa— suponiendo un beneficio medioambiental importante ya que reduce significativamente las calles deforestadas al ir todos los conductores en una sola hilera de torretas; y los tendidos de Navarro e Iberdrola en la entrada del Valle de Valdeón donde la segunda Compañía aprovecha

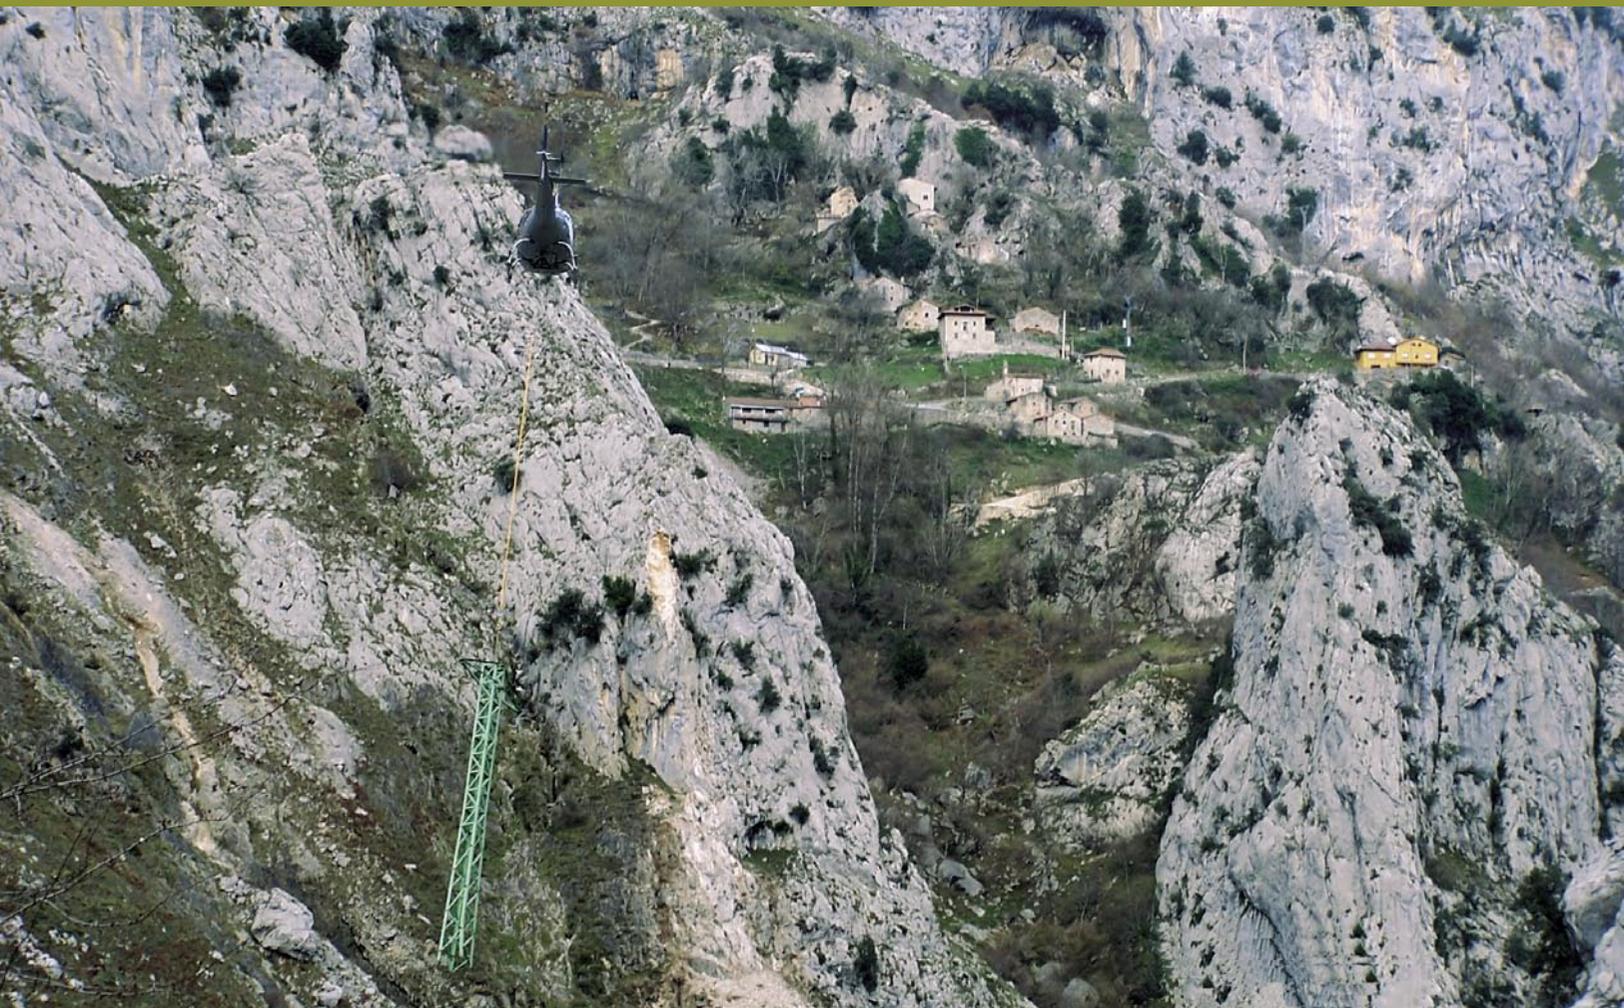
La ayuda del helicóptero es esencial para los trabajos con líneas eléctricas. Al fondo, Camarmeña, Picos de Europa.

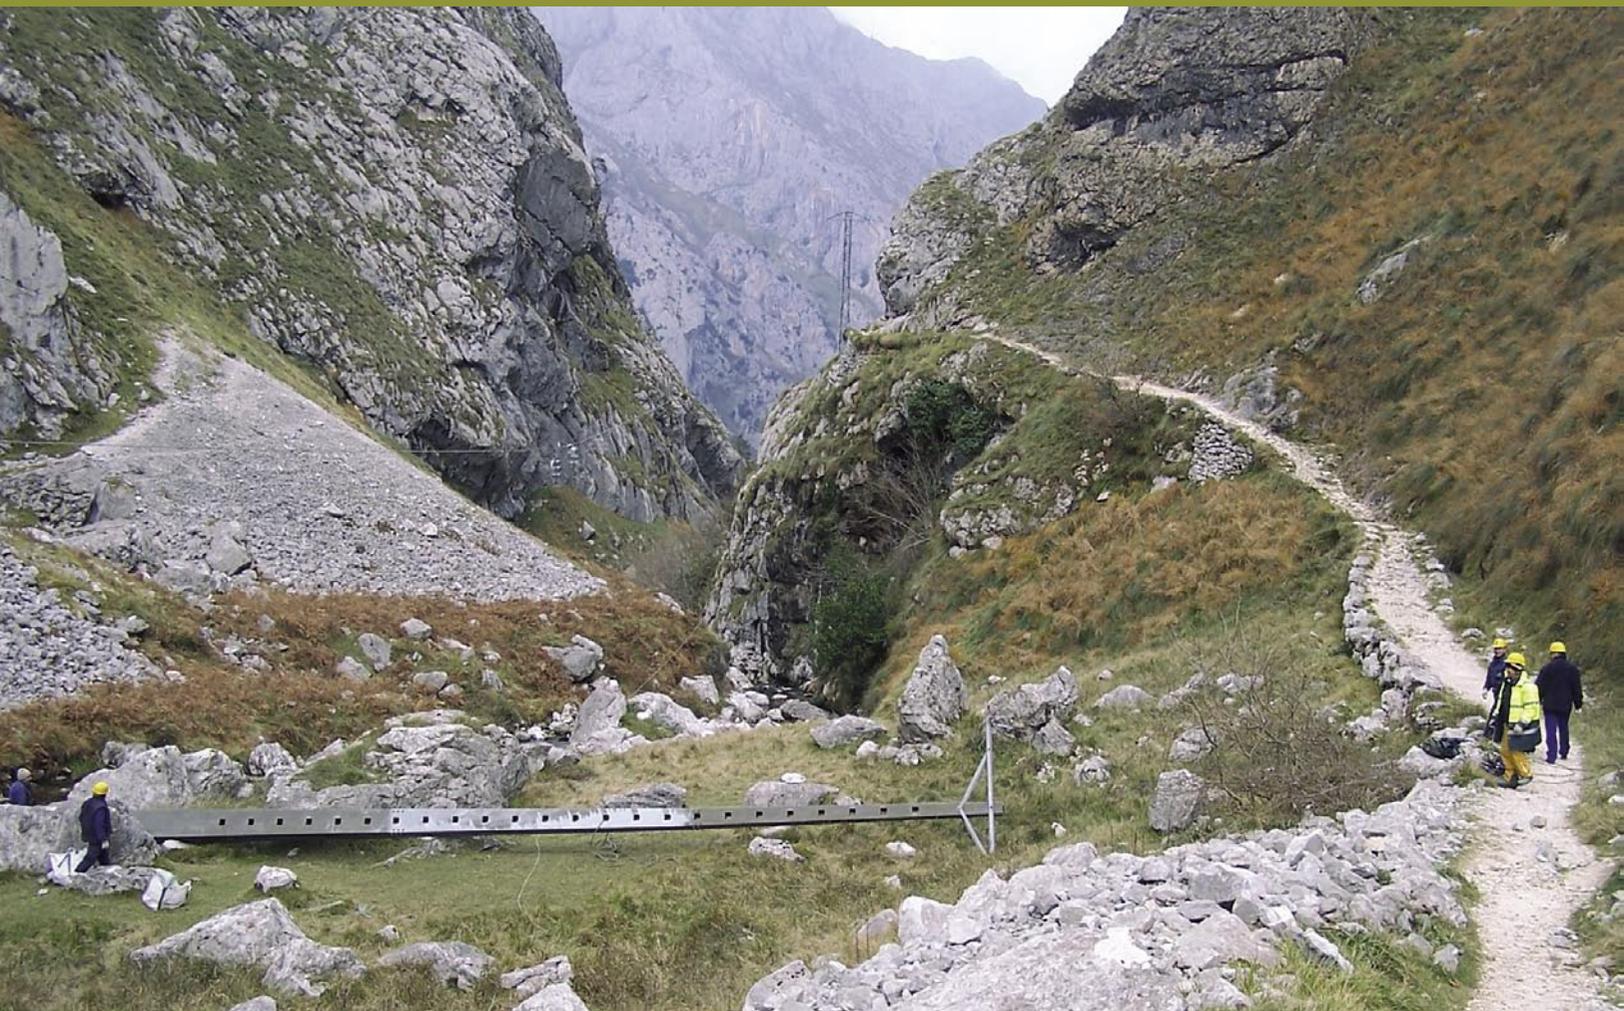
Retirada de un apoyo.

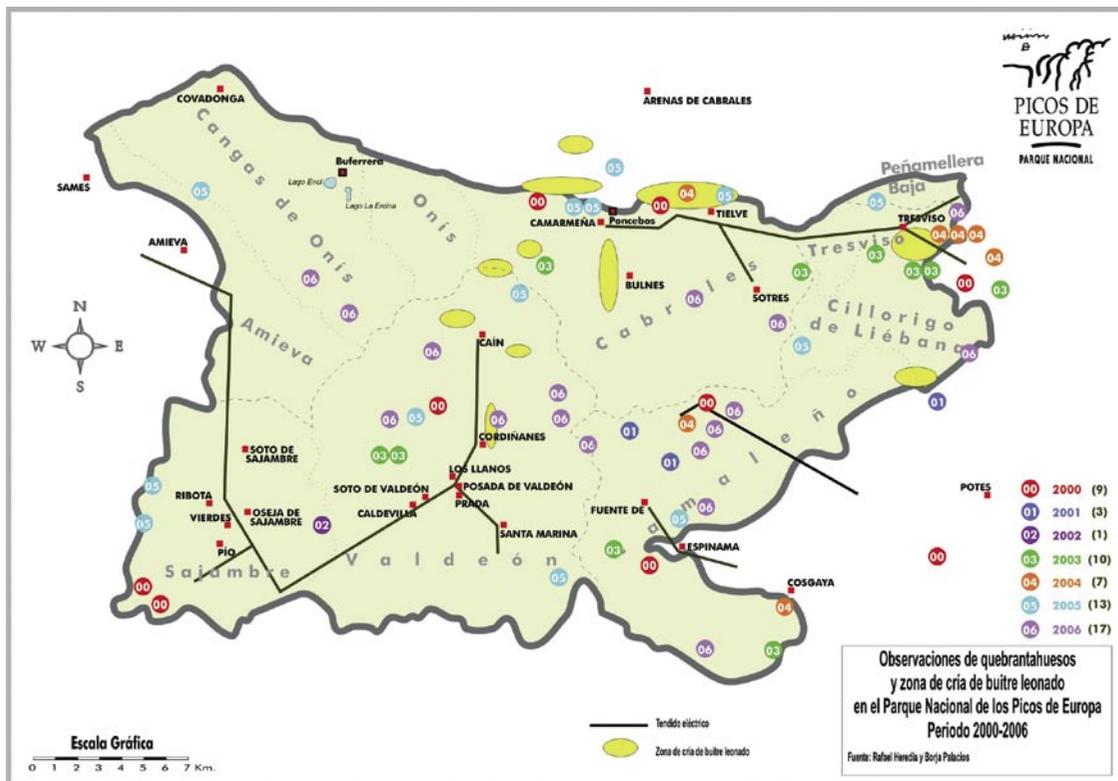
Mapa: Localización de las líneas eléctricas y de las áreas de campo de las grandes aves planeadoras en Picos de Europa
