# Intervenciones arqueológicas en el casco histórico de Lorca

**Clemente López Sánchez**

*Arqueólogo*

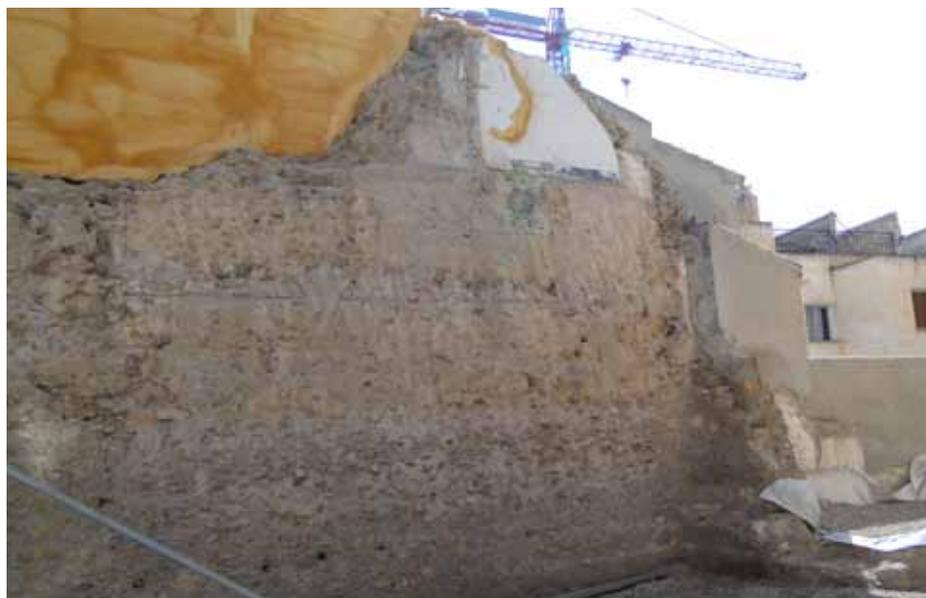
El resultado final de la intervención fue el hallazgo de un nuevo torreón, completamente desconocido, aunque presupuestado en EPEPML, con el núm. 19. Este ha mostrado ser un torreón de grandes dimensiones, 11,1 metros de frontal, y un alzado máximo conservado de 8,15 metros. Una vez retirados los enlucidos aparecen bajo estos las diferentes fábricas de la muralla y así como elementos que de una forma u otra han influido sobre la misma. Lo primero que encontramos en la parte inferior, es de fábrica de tapial de cal y canto, de tradición medieval-islámica, con unos módulos de cajón de tapial cuya altura oscila entre 80 y 85 centímetros, y unos 55 centímetros de distancia entre cada mechinal en horizontal. La altura total de este tramo de muralla es de 2,64 metros. En la parte inferior conserva en zonas puntuales el revoco original del tapial con diversos niveles de degradación, y finalmente lo que podría ser el arranque de la cimentación. Los mechinales entre cajones de tapial están parcialmente tapados o cegados, solo los de la fila inferior han sido localizados en su totalidad. El resto se encuentran

en algunos casos tapados por lo que parecen ser reparaciones en la muralla. Algunos mechinales podrían haber sido reutilizados. No ha podido documentarse la longitud exacta de los cajones de tapial, pero podría estar cerca de los 2 metros.

Sobre esta fase de tapial de cal y canto de tradición medieval-islámica, se levanta otra completamente diferente. La técnica constructiva es la misma, encofrados de tapial, pero en este caso la composición es diferente. La altura máxima que alcanza es de 5,05 metros, esta se divide en dos partes, una inferior de 2,78 metros de altura y 1,31 metros de anchura y otro tramo que se sitúa sobre el anterior de 2,27 metros de alto y 1,20 metros de ancho. El color del mortero es amarillento y contiene abundantes mampuestos de medio tamaño. El tamaño de los cajones se sitúa en unos 0,80 metros de alto, observándose en algunas zonas la impronta de las tablas de encofrado de unos 0,20 metros de ancho. Se ha podido localizar una fila de mechinales claramente, los cuales tienen una separación entre sí de unos 0,60 metros, y son de un módulo ligeramente más grande que los mechinales de la fase medieval-islámica. En algunas zonas el estado de conservación no es bueno, habiendo perdido el revoco y algo de volumen. La parte superior de este tramo, donde pierde algo de grosor, aun conserva enlucidos contemporáneos. El tramo que cierra el torreón por el oeste, es de 3,14 metros de longitud. Este solo conserva la fase de tapial medieval-islámico, aunque se ha perdido casi por completo en una zona.

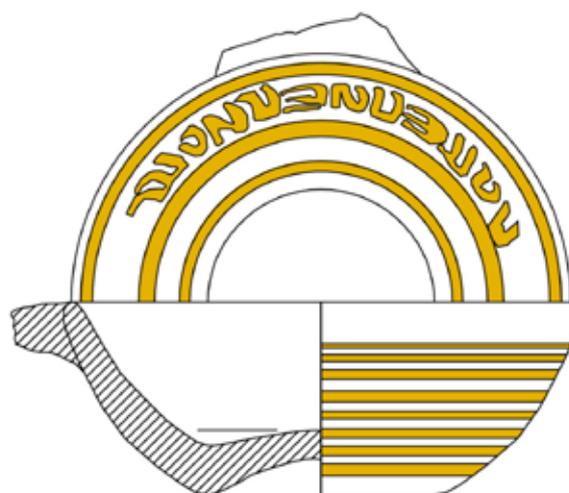
CAL'12-007-1

dorado sobre blanco
