# Contexto geológico y características petrofísicas de las rocas carbonáticas del Cerro de la Rosa (Toledo)

**Resumen:** La investigación sobre los materiales pétreos utilizados en la Catedral de Toledo ha permitido la localización de los afloramientos que suministraron rocas carbonáticas (dolomías) durante las primeras fases de la construcción de la Catedral (siglos XIII a XV). Dichos afloramientos se sitúan en el Cerro de la Rosa, área en la que a principios de este siglo se encontraron restos de fauna marina cuya datación fue objeto de controversias, condicionando posteriores interpretaciones paleogeográficas en la Cuenca del Tajo. Uno de los resultados de este estudio es que el Cerro de la Rosa está formado por depósitos de edad Cretácico superior que consisten en facies carbonáticas, carbonáticas-terrágenas y margosas con restos de fauna marina. Sobre estos depósitos se sitúan en discordancia niveles clásticos continentales de edad Paleógeno inferior. Este esquema estratigráfico básico para el Cerro de la Rosa permite aclarar la controversia suscitada respecto a este área. El análisis petrográfico y petrofísico de las dolomías del Cerro de la Rosa permite distinguir tres tipo

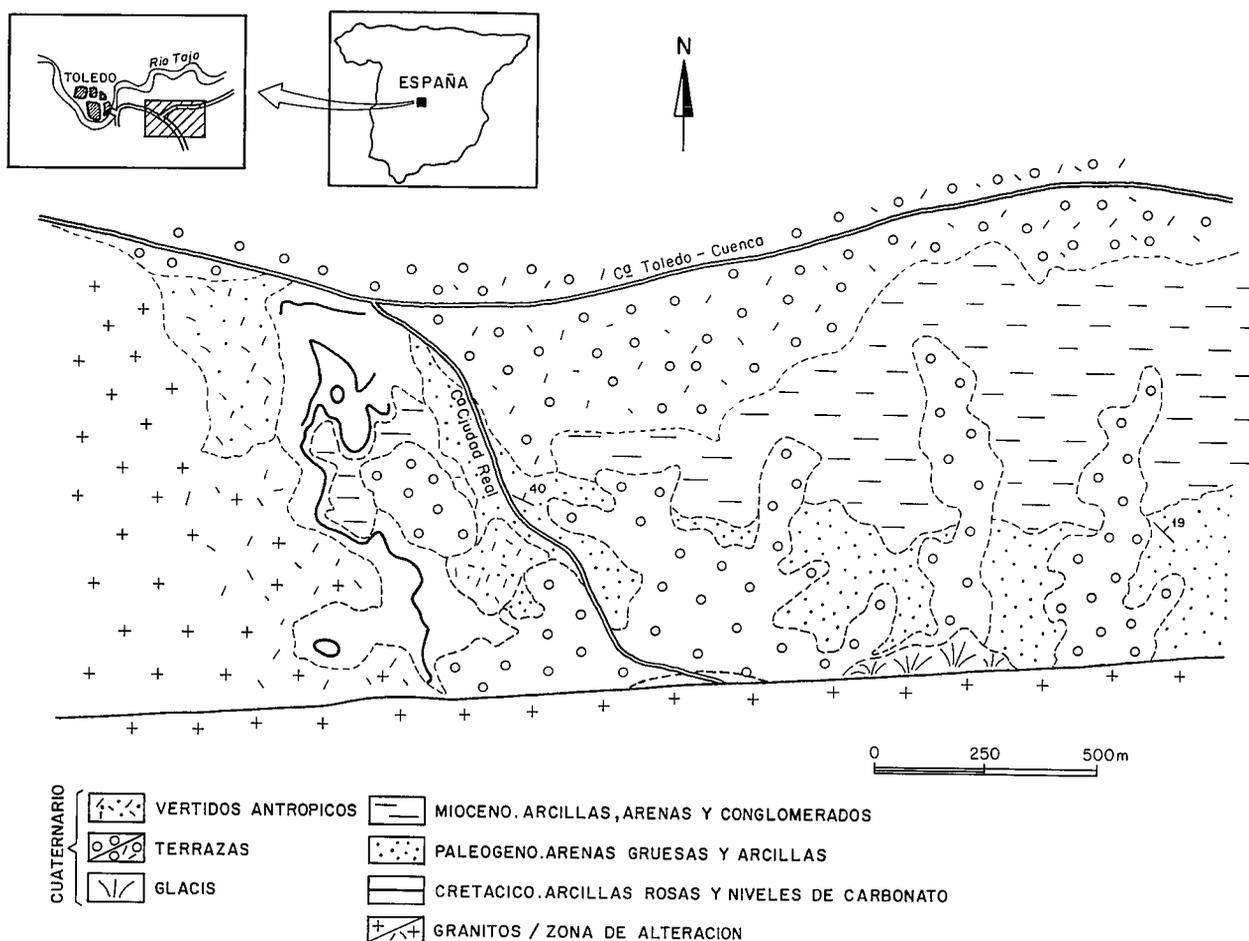
Figura 1.- Localización geográfica y esquema geológico del área del Cerro de la Rosa.

El Cerro de la Rosa se localiza en el límite oriental del casco urbano de Toledo, a la altura del desvío de la carretera C-400 (Toledo-Ciudad Real) respecto a la N-400 de Toledo a Cuenca (Fig.1). En este área aparecen varios conjuntos litológicos bien diferenciados (Fig.2): 1) granitos, que localmente, sobre todo bajo el contacto con las sucesiones sedimentarias superpuestas, presenta un horizonte ampliamente meteorizado; 2) arcillas de tonos malvas a verdosos con intercalaciones de niveles de carbonatos y/o areniscas calcáreas; 3) areniscas y gravas en bancos alternando con arcillas de tono salmón a verdoso; 4) gravas gruesas, mal seleccionadas, con abundante matriz arcillosa rojiza; y 5) niveles de terrazas.

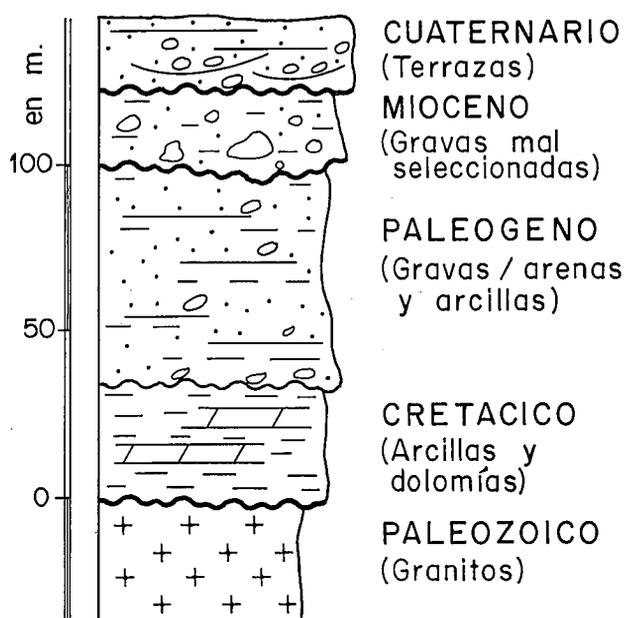
Figura 2.- Sucesión estratigráfica reconocida en el área del Cerro de la Rosa.

El conjunto inferior, indicado como Cretácico en la Fig. 2, está constituido por arcillas masivas de tonos malvas y rosados, localmente verdosos, que presentan un aspecto plástico característico. Estas arcillas intercalan varios niveles de carbonatos y/o areniscas calcáreas que se reparten heterogéneamente en la vertical de la sucesión, siendo su espesor también desigual según los puntos. Así, en uno de los puntos donde mejor afloran estos carbonatos, en la trinchera de la carretera N-400 antes del desvío con la de Ciudad Real (Fig.1), su espesor es de 1,30 m, siendo éste el máximo observado. Indicaciones verbales obtenidas en la zona permiten señalar que estos niveles de carbonatos eran también abundantes en puntos actualmente rellenos por vertidos.

El conjunto superior plegado aflorante en el Cerro de la Rosa (señalado como Paleógeno en la Fig.2) está constituido por una sucesión aparentemente monótona de niveles terrígenos gruesos, tanto gravas como arenas, y arcillas (palygorskita con cantidades variables de esmectitas). El espesor de esta sucesión, que por criterios cartográficos se dispone en ligera discordancia sobre las arcillas y carbonatos infrayacentes, es como mucho de unos 70m. En la Fig.5 se muestra una sección parcial de estos materiales, los cuales se organizan en secuencias de carácter granodecreciente formadas por gravas y arenas bien estructuradas y niveles de lutitas edafizadas.

nos de edad Paleógeno (Fig. 2), hecho que da la razón a todos y al mismo tiempo a ninguno de los autores implicados en la controversia sobre la geología del Cerro de la Rosa.

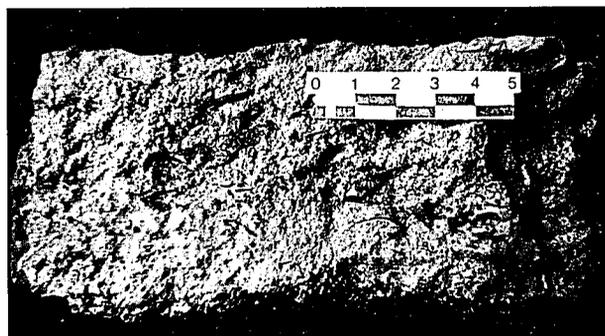
Figura 3.- Muestra de mano de carbonatos algo arenosos con abundantes secciones de bivalvos. Nótese la elevada porosidad móldica relacionada con estas secciones. Cretácico superior. Cerro de la Rosa, Toledo. Escala en centímetros.

Usualmente los bancos de carbonato miden entre 20 y 30 cm y muestran geometría tabular a ligeramente ondulada. En afloramiento se distinguen varios tipos de litofacies: 1) carbonatos de tono blanco-amarellento, masivos o localmente tableados; 2) carbonatos fuertemente bioturbados, con trazas de bioturbación de diámetro milimétrico y tubos de perforación algo más gruesos; 3) carbonatos con abundantes granos de cuarzo de tamaño arena; y 4) areniscas, en ocasiones con abundante matriz carbonática, de granulometría variable desde arena muy gruesa a fina. En estas dos últimas litofacies aparecen moldes de gasterópodos y bivalvos indeterminables que pueden llegar a concentrarse dando lugar a una porosidad móldica elevada (Figs. 3,4).

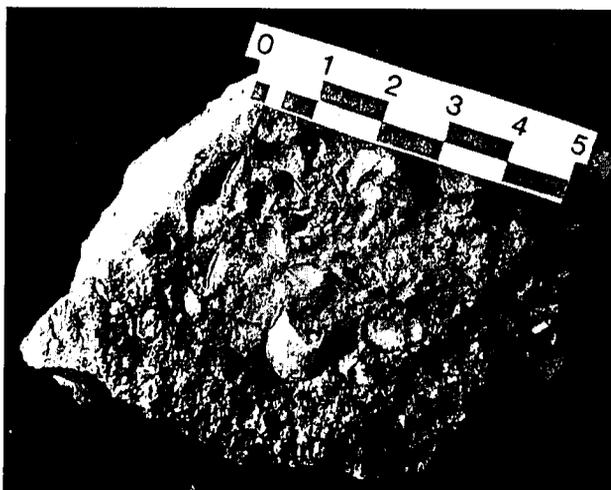
Figura 4.- Visión en planta de una superficie con acumulación densa de bivalvos, en este caso con conservación parcial de las conchas. Cretácico superior. Cerro de la Rosa, Toledo. Escala en centímetros.

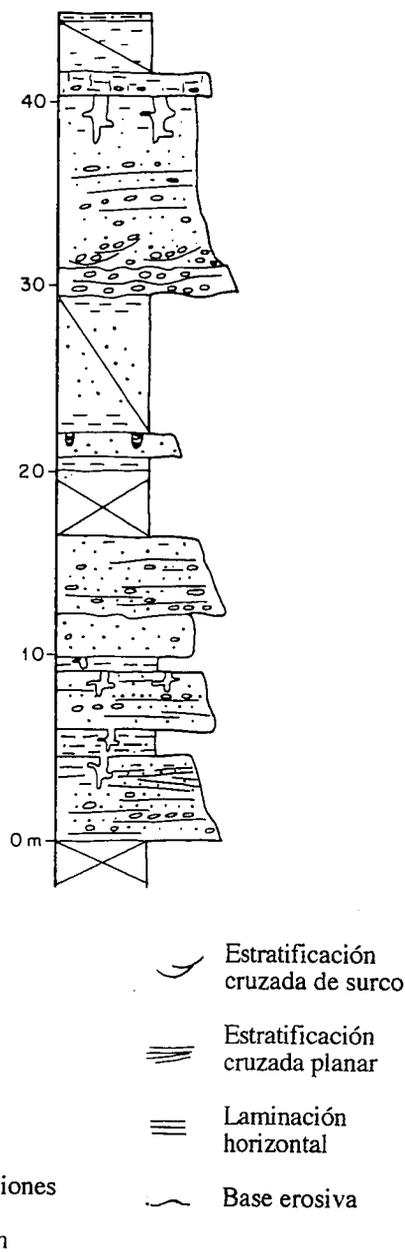
Figura 5.- Sección parcial de los materiales Paleógenos presentes en el área del Cerro de la Rosa.

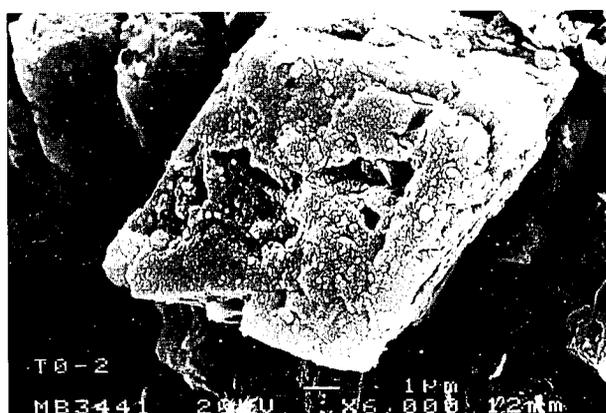
Figura 7.- Aspecto bajo microscopio electrónico (S.E.M.) de los cristales que forman los mosaicos de dolomías microcristalinas. Se aprecia una importante porosidad intercrystalina, así como pequeños huecos de disolución en la superficie de los cristales.

a) *Dolomías microcristalinas*: Consisten en un mosaico hipidiotópico e idiotópico de cristales de pequeño tamaño (10 µm), cuyo núcleo presenta tonos más oscuros que su parte externa (Fig. 6). Dentro de este mosaico el contenido en granos terrígenos es muy bajo. El estudio mediante S.E.M muestra la morfología netamente romboédrica de los cristales de dolomita, así como la abundante porosidad intercrystalina de los mosaicos dolomíticos (Fig. 7). Dentro de esta facies se pueden distinguir muestras relativamente homogéneas frente a muestras nodulosas con rasgos de bioturbación bien patentes. Esta distinción es relevante en cuanto al diferente comportamiento petrofísico de las dolomías microcristalinas

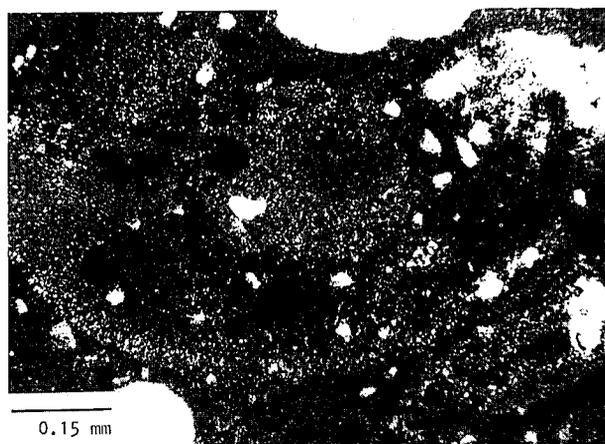
Figura 8.- Fotografía al microscopio de dolomías arenosas en la que se observan fantasmas así como huecos de disolución irregularmente repartidos.

b) *Dolomías arenosas*: Consisten en un mosaico hipidiotópico de cristales de tamaño fino en el que se reconocen, en proporciones variables, granos de cuarzo, intraclastos y peloides carbonatados, y; ocasionalmente, fantasmas de bioclastos (Fig. 8). Tal como se pone de manifiesto en los análisis mediante S.E.M., los espacios entre los cristales de dolomita incluyen frecuentemente arcillas.

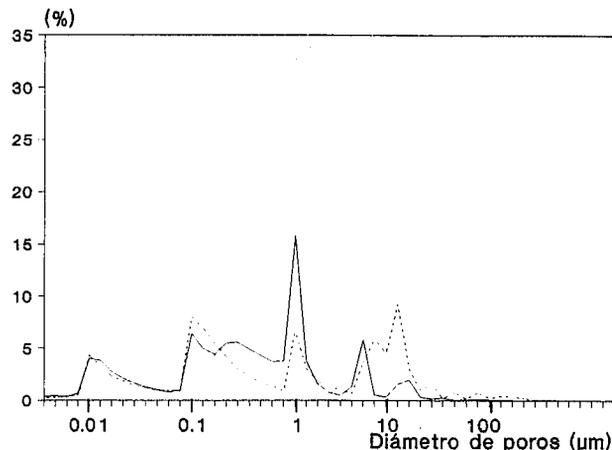
Figura 9.- Distribución de tamaño de poros por porosimetría de mercurio. LINEA CONTINUA: Dolomía Homogénea. LINEA DE PUNTOS: Dolomía Nodulosa. LINEA DE RAYAS: Dolomía Arenosa.

El estudio de la porosidad de las dolomías del Cerro de la Rosa muestra, utilizando el método de intrusión de mercurio, un predominio de poros con tamaños inferiores a 200  $\mu\text{m}$ . Tal como se refleja en la Tabla 1, en la variedad de dolomías homogéneas la porosidad está formada casi exclusivamente por poros de tamaño inferior a los 200  $\mu\text{m}$ . En esta misma tabla se muestra también los valores obtenidos para cada variedad de dolomías estudiadas, así como la distribución de tamaño de los poros para el intervalo entre 200 y 0,0060  $\mu\text{m}$ . La porosidad se concentra, principalmente, entre 0,01-10  $\mu\text{m}$ . Las dolomías nodulosas alcanzan el 32,8 % de la porosidad entre los tamaños de 1-2  $\mu\text{m}$ . En la variedad homogénea tiene esta misma moda pero con un valor de 15,9 %, acompañada de otras de menor valor entre 7-8  $\mu\text{m}$  y 0,1-0,2  $\mu\text{m}$ . Por último, las dolomías arenosas presentan la moda principal entre 10-20  $\mu\text{m}$ , con un porcentaje de 9,8 %, mientras que las modas de 1-2  $\mu\text{m}$  y 0,1-0,2  $\mu\text{m}$  son de 6,7% y 8,0 %, respectivamente. En la figura 9, se muestra la distribución de poros para las distintas muestras estudiadas.

lomías, principalmente para los poros de bajo diámetro, ya que para la porosidad mayor de 10  $\mu\text{m}$  la distribución que presenta es distinta. Las dolomías arenosas tienen una porosidad importante para estos valores superiores, provocado posiblemente por la existencia de una porosidad intergranular entre la fracción detrítica y la química que constituye la roca. La porosidad mayor de 200  $\mu\text{m}$ , existente en las dolomías nodulosas, es provocada por los mayores espacios entre nódulos que configuran la roca. Las dolomías homogéneas no presentan estas porosidades de radio elevado.

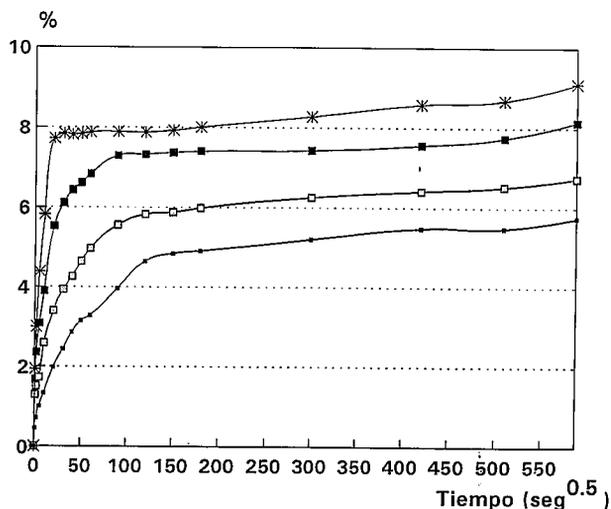
Figura 10.- Absorción de agua libre de las dolomías del Cerro de la Rosa. PUNTO: Dolomía Homogénea. ASTERISCO: Dolomía Nodulosa. CUADRADO: Dolomía Arenosa.

En cuanto a su capacidad de absorción de agua, el comportamiento de las dolomías de Cerro de la Rosa es diferente según se trate de dolomías homogéneas, dolomías arenosas o dolomías nodulosas (Fig. 10). La cantidad de agua absorbida después de estar inmersa en agua durante 30 días es de 7,2 %, 8,6 % y 11,1 % en peso, respectivamente para los tipos petrológicos citados. Es-

tos valores son más bajos que los obtenidos por el ensayo de agua de saturación al vacío ya que en estos casos se alcanza la saturación total de la muestra en agua (Belikov et al., 1967). En todas las probetas se aprecia una absorción rápida en los primeros minutos del ensayo de absorción de agua libre, para posteriormente estabilizarse. EL contenido de agua en función del tiempo, referidos a la saturación de la roca, es representado en la Figura 11. Se puede distinguir cómo la absorción se realiza en dos fases marcadas por dos tramos de la curva con pendientes diferentes. La pendiente del primer tramo, con una absorción rápida de agua, nos define el coeficiente de saturación rápida, mientras que la pendiente del segundo tramo de la curva nos indica el coeficiente de saturación lenta de la roca (Alonso et al., 1987). Son las dolomías nodulosas las que tienen una mayor capacidad de absorción en los primeros minutos del ensayo, en donde el coeficiente de saturación es de 4,5 % s<sup>-1/2</sup>, con un tiempo de duración de 15 minutos de absorción rápida, en donde se alcanza el 60,4 % de saturación. En el caso de las dolomías homogéneas, su tiempo de absorción rápida es de 6 h 15', siendo su coeficiente de 1,4 % s<sup>-1/2</sup>. Por último, para las dolomías arenosas, su comportamiento es más variable, con un tiempo de absorción entre 1 y 4 horas y un coeficiente de 3,5 a 1,2 % s<sup>-1/2</sup>. El coeficiente de saturación lenta es muy similar para los distintos tipos pétreos, siendo la más alta para las dolomías homogéneas (valores entre 0,0205 y 0,026 % s<sup>-1/2</sup>).

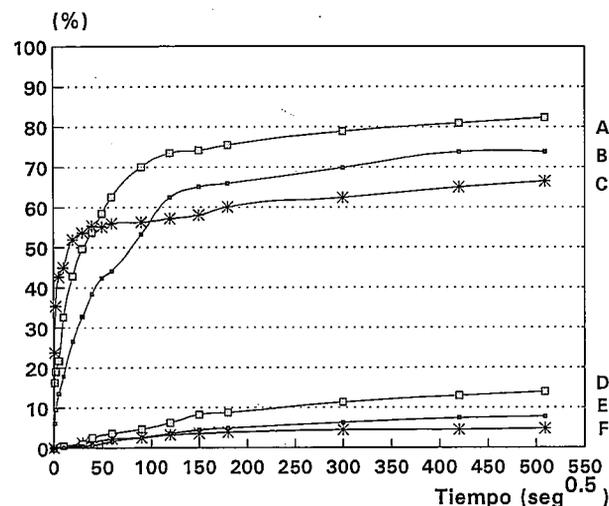
Figura 11.- Evolución del grado de saturación por absorción libre de agua (curvas A,B y C) y por absorción de vapor de agua (curvas D,E y F), en función del tiempo. Leyenda en Fig. 10.

La absorción de vapor de agua por los distintos tipos de dolomías del Cerro de la rosa queda reflejada en la figura 12. En la fase de estabilización, que se alcanza aproximadamente a las 192 horas del inicio del ensayo, el contenido de agua absorbido es de 0,9 % para las dolomías homogéneas, 0,6 % para las nodulosas y 1,3 % para las arenosas; por su parte, la capacidad de saturación total de agua es de 8,2 %, 5,1 % y 14,9 %, respectivamente (Fig 11).

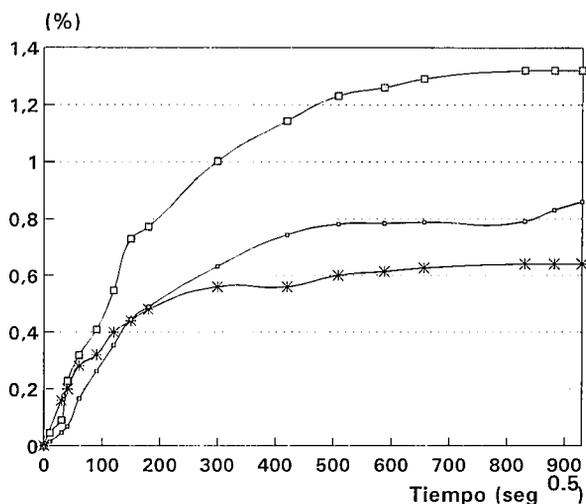
Figura 12.- Absorción de vapor de agua. Condiciones del ensayo: Temperatura=  $19 \mu 1^{\circ}\text{C}$ , Humedad relativa:  $85 \pm 3 \%$ . Leyenda en Fig. 10.

La evolución de estas dolomías durante la absorción de la humedad ambiental viene dada por una absorción rápida que se mantiene hasta las 9 horas para todas las muestras, a excepción de las dolomías arenosas que es de 24 horas. Para tiempos mayores, existe una velocidad de absorción menor, hasta alcanzar la estabilización para un tiempo de 192 horas.

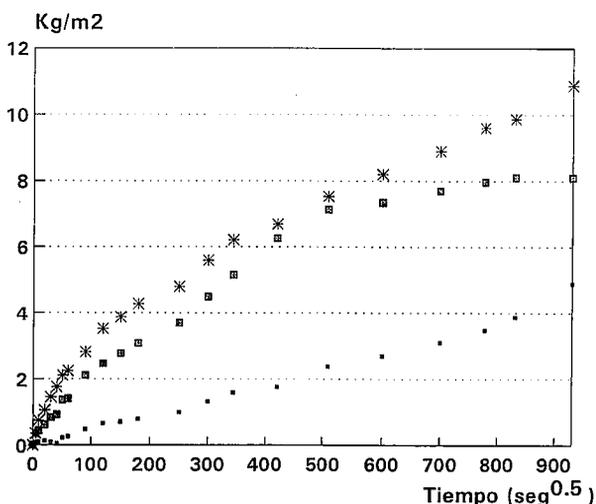
Figura 13.- Absorción de agua por capilaridad. Ordenadas: incremento de masa por unidad de superficie. Leyenda en Fig. 10.

En este ensayo queda patente el carácter lineal de la absorción de agua por capilaridad. En las primeras horas del ensayo todas las muestras presentan, a excepción de las dolomías homogéneas, una absorción rápida y constante, que corresponde al coeficiente de

absorción capilar (C) y dura 4 horas. A partir de esta absorción el efecto de capilaridad es menor, con una pendiente muy baja, indicándonos una absorción lenta (fig. 13).

Los coeficientes de capilaridad (Vos, 1978), tanto de absorción como de penetración, son mostrados en la tabla II. La capacidad de absorción por capilaridad es más alta en las dolomías nodulosas ( $27,89 \cdot 10^{-3} \text{ Kg/m}^2 \cdot \text{s}^{1/2}$ ) y dolomías arenosas ( $18,00 \cdot 10^{-3} \text{ Kg/m}^2 \cdot \text{s}^{1/2}$ ) que en las dolomías homogéneas ( $4,81 \cdot 10^{-3} \text{ Kg/m}^2 \cdot \text{s}^{1/2}$ ). Igualmente, el coeficiente de penetración (A) es más alto en las facies nodulosas y arenosas, con valores de 111,11 y 96,27  $\text{mm/s}^{1/2}$ , respectivamente, que en las dolomías homogéneas donde es de 38,05  $\text{mm/s}^{1/2}$ .

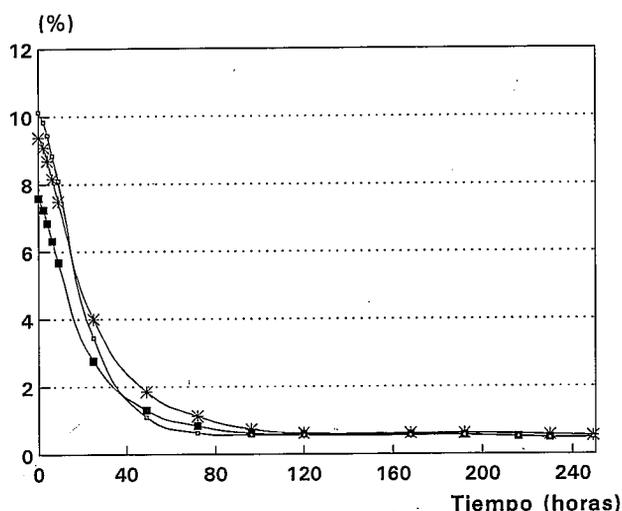
Figura 14.- Pérdida del contenido en agua durante el proceso de desorción. Temperatura: 20 ± 2 °C y Humedad relativa: 66 ± 5 %. Leyenda en Fig. 10.

Los resultados obtenidos en los ensayos de evaporación quedan reflejados en la figura 14, que corresponde a las curvas del grado de saturación en función del tiempo. El comportamiento de las distintas facies de dolomías analizadas, ante el proceso de desorción es muy similar, sufriendo una pérdida de agua rápida con el tiempo (3,1 % por hora), manteniéndose durante las 4 primeras horas del ensayo, aunque son las arenosas las que tardan más tiempo en secarse (Tabla 2). Poste-

riormente, el ritmo de secado decrece a una velocidad media de 1,4 % por hora, lo que se mantiene hasta las 72 horas. A partir de ese momento, las pérdidas por evaporación son escasas, estando influenciadas por la variación de humedad ambiental y del coeficiente de absorción de vapor de agua. Este proceso es lento, con valores medios de 0,0064 % por hora, estabilizándose el contenido de agua de forma asintótica. En la Tabla 2 se muestra la evolución del grado de saturación durante la desorción en las diferentes facies de dolomías del Cerro de la Rosa. Se aprecia que las nodulosas y arenosas se secan más rápidamente en las primeras horas del ensayo, al tener un coeficiente de evaporación más alto que las dolomías homogéneas. Pero para tiempos de secado superiores a 18 horas, son las facies homogéneas las que presentan una mayor pérdida de agua, quedando estabilizada, al final del ensayo (17 días), con un grado de saturación de 3,7 %. Las dolomías nodulosas y arenosas presentan valores de saturación para este tiempo de 7,4 % y 5,3 %, respectivamente.

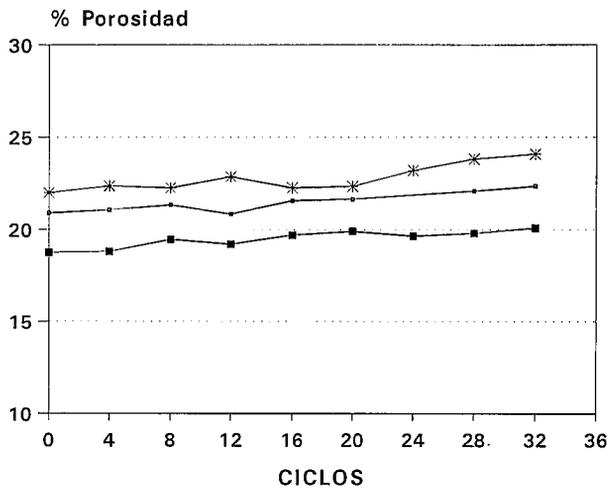
Figura 15.- Evolución de la porosidad de las dolomías del Cerro de la Rosa durante los ciclos de hielo-deshielo. Leyenda en Fig. 10.

Los resultados obtenidos, en cuanto a la variación del agua de saturación al término de cada cuatro ciclos, muestran un aumento progresivo de la cantidad de agua que puede absorber la roca. Este hecho es indicativo de que el proceso de hielo-deshielo aumenta la porosidad de la roca, debido a la formación de fisuras, lo que provoca que cada vez que se produce un ciclo de hielo-deshielo la roca sea más sensible a sus efectos. En la Figura 15 se muestra la evolución de la porosidad accesible al agua durante los ciclos de hielo-deshielo. Se aprecia la tendencia de aumento de este parámetro según avanza el ensayo. Las muestras de dolomía nodulosa sufren un incremento de la porosidad, al pasar de 22,1% a 23,1%, en el ciclo 12, producido por la formación de grietas, aumentando la porosidad fisural. Esta porosidad, a partir del ciclo 16, disminuye como respuesta al aumento de la anchura de dichas grietas, lo que produce la pérdida de agua de saturación. Por último, la porosidad tiende a aumentar progresivamente, hasta alcanzar un valor de 24 % al final del ciclo 32. En la Fig. 16 se muestra el estado de degradación de las diferentes muestras ensayadas para el ciclo número 20.

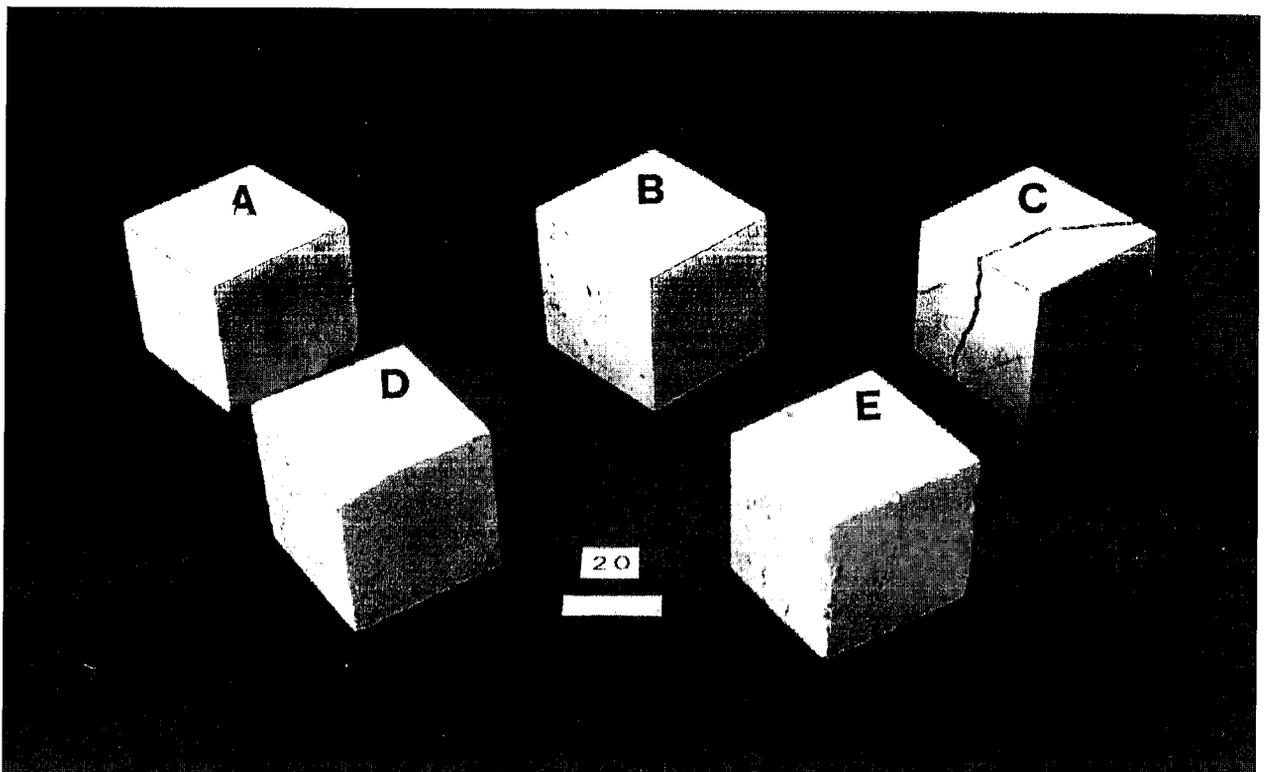
Figura 16.- Estado de la degradación de las probetas en el ciclo nº 20 del ensayo de hielo-deshielo. Dolomías Homogéneas: B. Dolomías Nodulosas: A y C. Dolomías arenosas: D y E.

El comportamiento de las dolomías del Cerro de la Rosa ante los procesos de hielo-deshielo es también bastante satisfactorio, sobre todo para las de facies homogéneas. En estas muestras aparecen en los ciclos 8 y 20 pequeñas grietas que no suelen prosperar más de tres centímetros sin romper la probeta, a excepción de la dolomía nodulosa, que sí se fracturó en el ciclo 32. En las dolomías arenosas, además de estas fisuras, que son de mayor longitud y profundidad que en las anteriores, se produce una pérdida de materia en las aristas, por desprendimiento de granos de cuarzo, pero sin llegar a desmoronamientos importantes.
