## MEMORIA DE LOS TRABAJOS ARQUEOLÓGICOS REALIZADOS EN EL TEATRO ROMANO DE CARTAGENA. CAMPAÑA DE 1996

SEBASTIÁN F. RAMALLO ASENSIO<sup>1</sup>

**Resumen:** La campaña de 1996 se ha centrado sobre las estructuras inferiores del teatro, donde ha definido las dimensiones de la *orchestra*, *itinera*, mitad oriental del *frons pulpiti* las habitaciones situadas junto al *proscaenium*. Igualmente se ha completado el estudio del complejo comercial tardorromano y del grupo de habitaciones de los siglos VI y VII asentado sobre las estructuras precedentes, previamente amortizadas y colmatadas. La excavación además ha permitido delimitar los accesos y el sistema de circulación del teatro. Han aparecido restos de epigrafía muy fragmentados en una fosa de expolio realizada inmediatamente después de la destrucción del barrio bizantino. Hay que destacar también el hallazgo de tres *arae* circulares decoradas. Los materiales de época islámica se han constatado en una gran fosa vertedero.

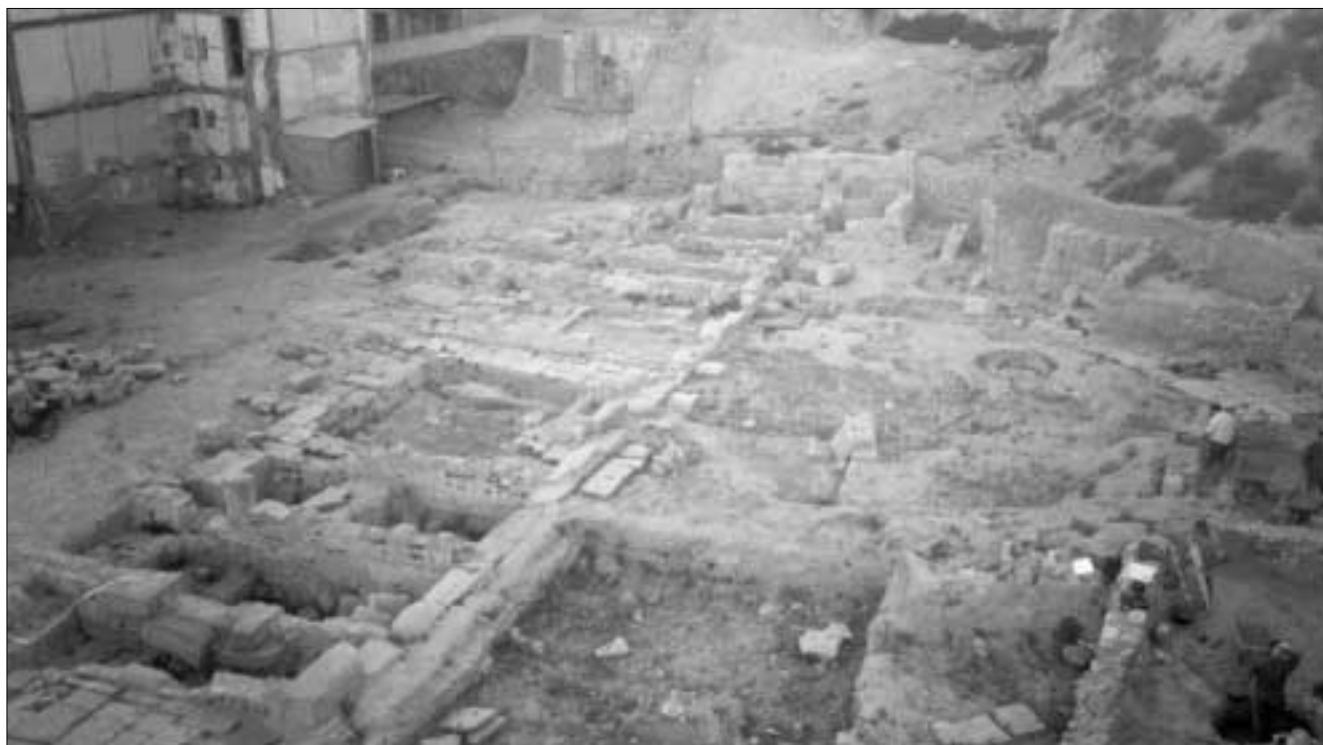
Lámina 1. Sector 4000 y 5000 al comienzo de las excavaciones, en primer plano restos de las habitaciones bizantinas de la nº 1 a la nº 9; al fondo y a la derecha la exedra del complejo comercial del siglo V. d. C.

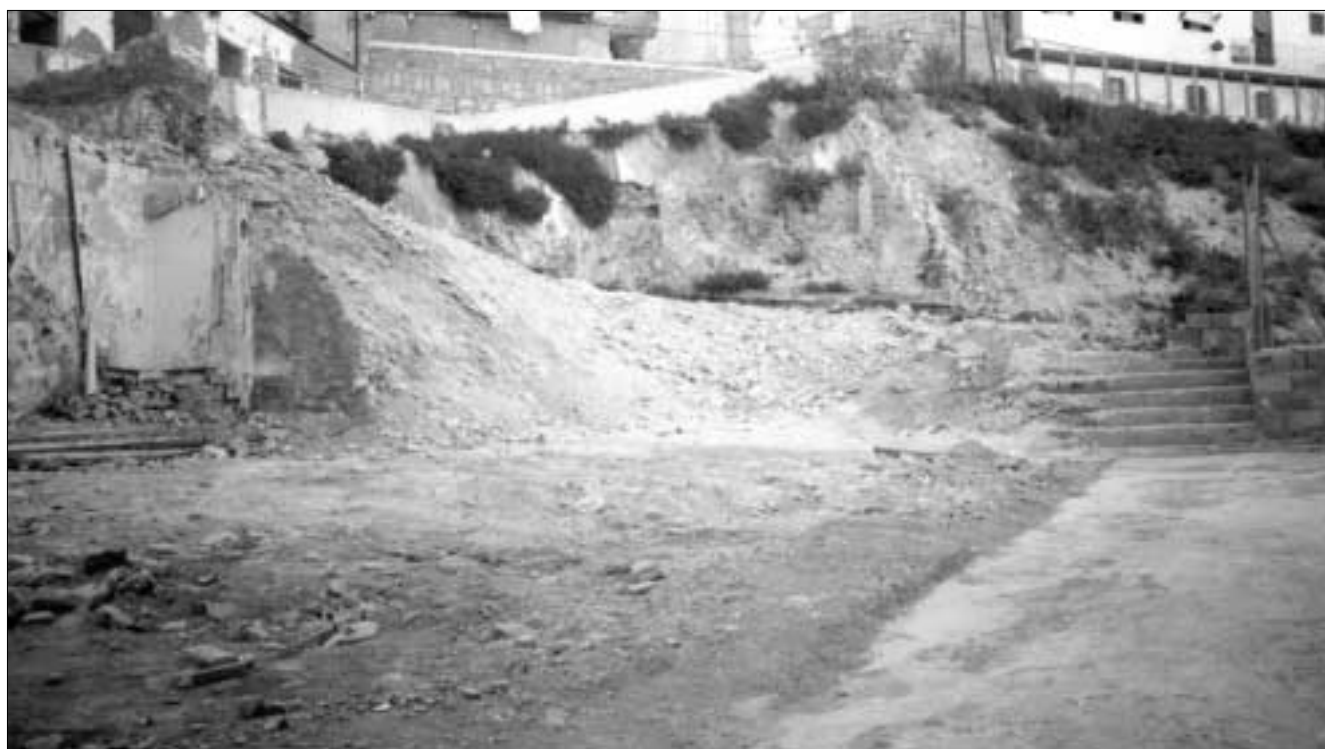
Lámina 2. Sector 6000 al comienzo de las excavaciones, al fondo en alzado parte del muro meridional del aditus oriental, a la derecha demostraciones de las casas modernas y el primer término, c/ Orcel.

Dentro de dicha área se ha completado la excavación de los tres sectores iniciados en las campañas anteriores (4000, 5000 y 1000) y se ha abordado, por primera vez, la excavación de un nuevo sector, definido como 6000 (lámina 2).

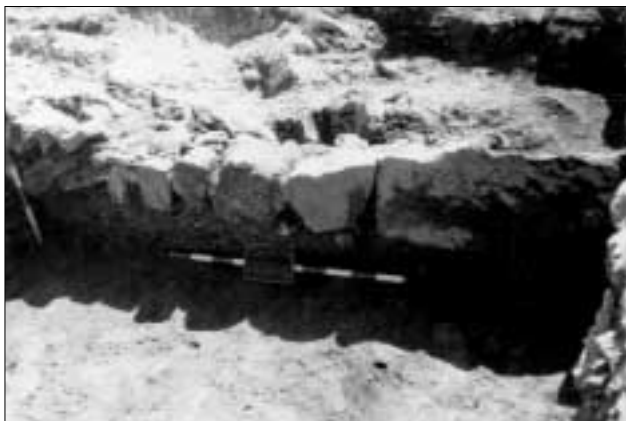
Lámina 3. Sector 6000, muro de una habitación islámica del siglo XII sobre las estructuras de la porticus post scaenam.

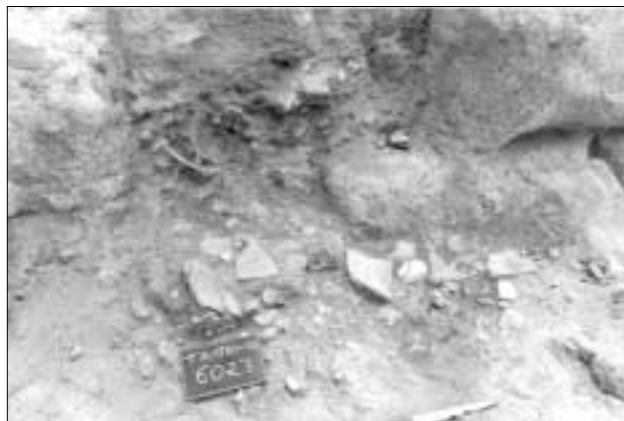
Lámina 4. Nivel de destrucción de la habitación bizantina nº 30, ubicada sobre el aditus oriental.

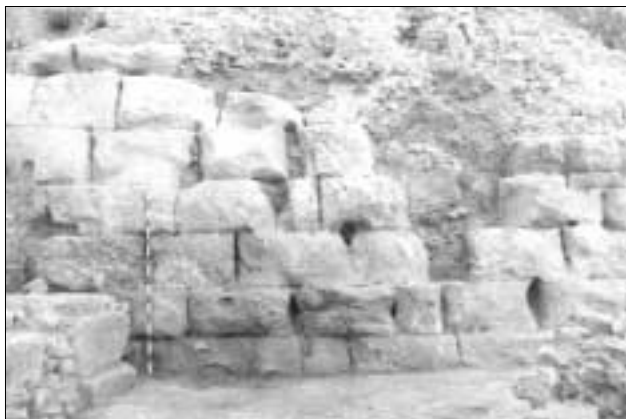
Lámina 5. Habitación bizantina nº 30, adosada en su lado sur al muro de sillares del aditus oriental; a la izquierda muro de cierre de la citada estancia apoyado en los dos muros del aditus.

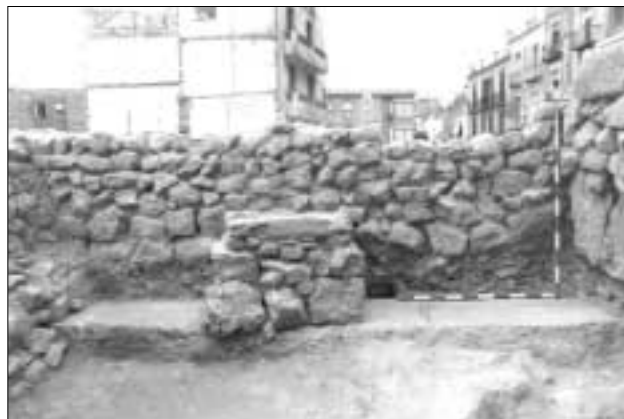
Lámina 6. Muro norte de la habitación bizantina nº 30, superpuesto al paramento norte del aditus oriental.

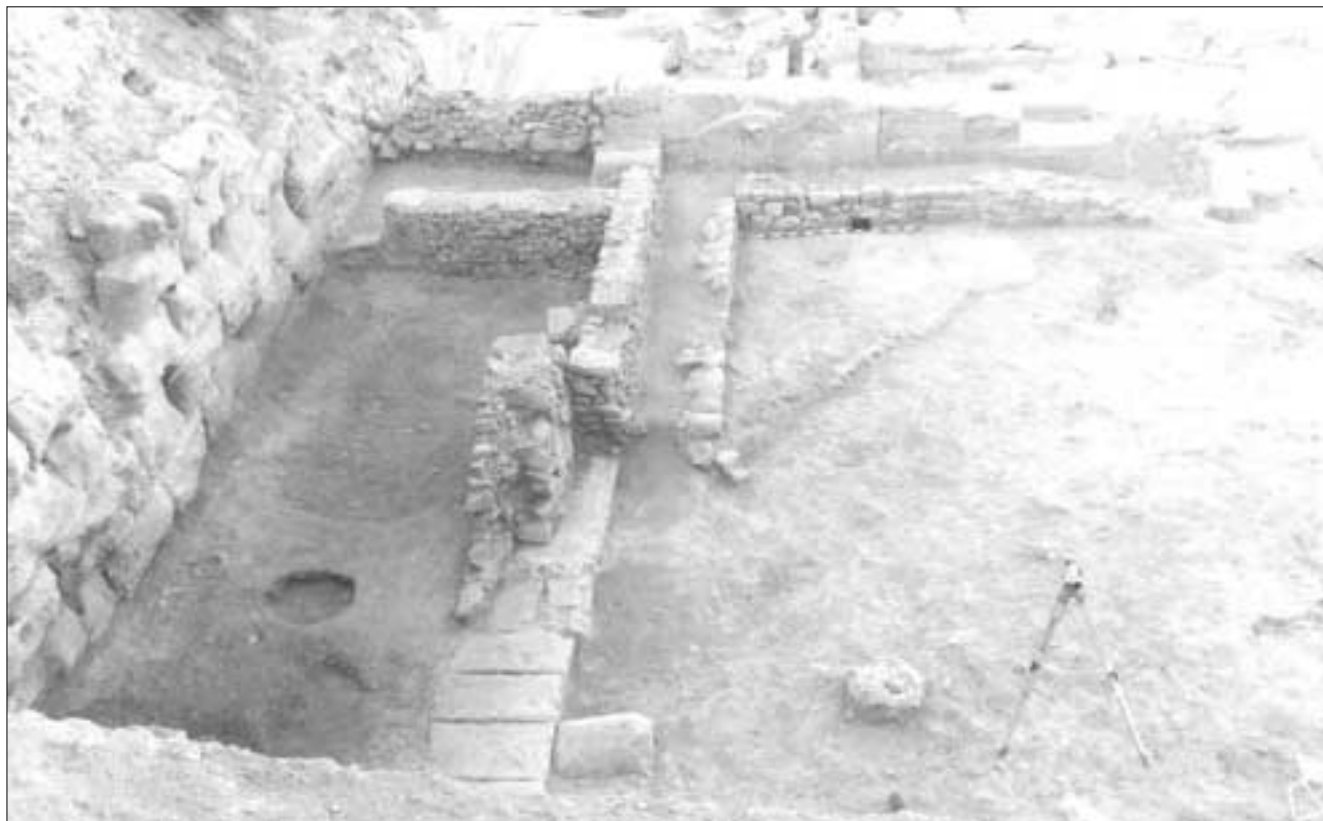
Lámina 7. Sector 6000, habitaciones bizantinas nº 29 y 30 sobre el aditus oriental y habitación nº 32 sobre el parascaenium.

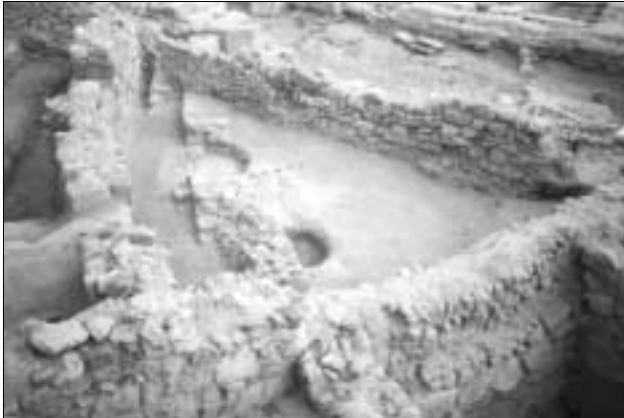
Lámina 8. Sector 4000. Nivel fundacional del barrio bizantino bajo la habitación n° 4 de forma triangular.

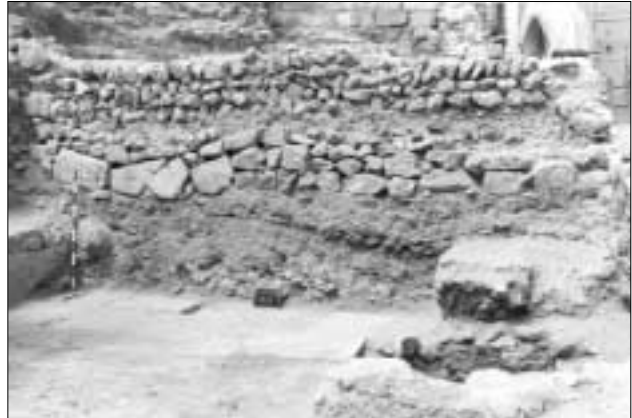
Lámina 9. Muro oriental de la habitación bizantina n° 4 donde se aprecia el recrecio del muro en la última remodelación del barrio y la superposición de éste respecto al nivel de circulación del mercado tardorromano.

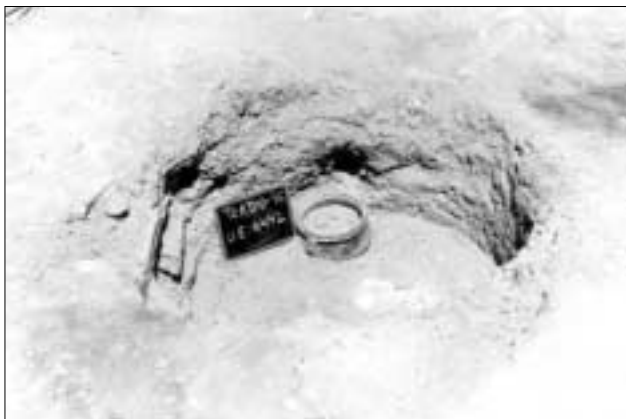
Lámina 10. Pozo bizantino bajo la habitación triangular nº 4. En su interior una olla de cocina tosca local.

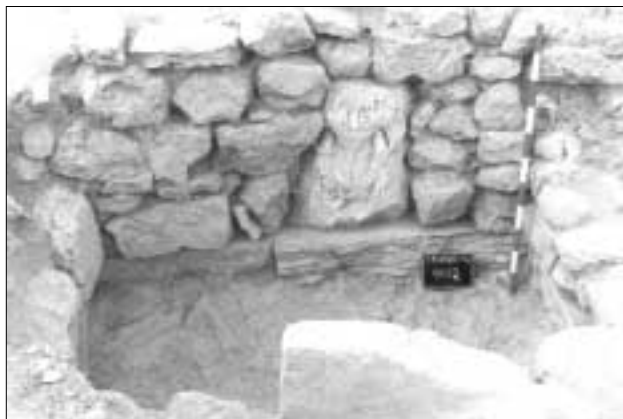
Lámina 11. Pozo con brocal de piedra hallado bajo la habitación bizantina nº 8; una de las paredes del pozo apoya sobre la zapata de una de las columnas de la exedra porticada del complejo comercial donde ha sido reutilizado como cimiento un capitel de mármol blanco de la *scaena frons*.

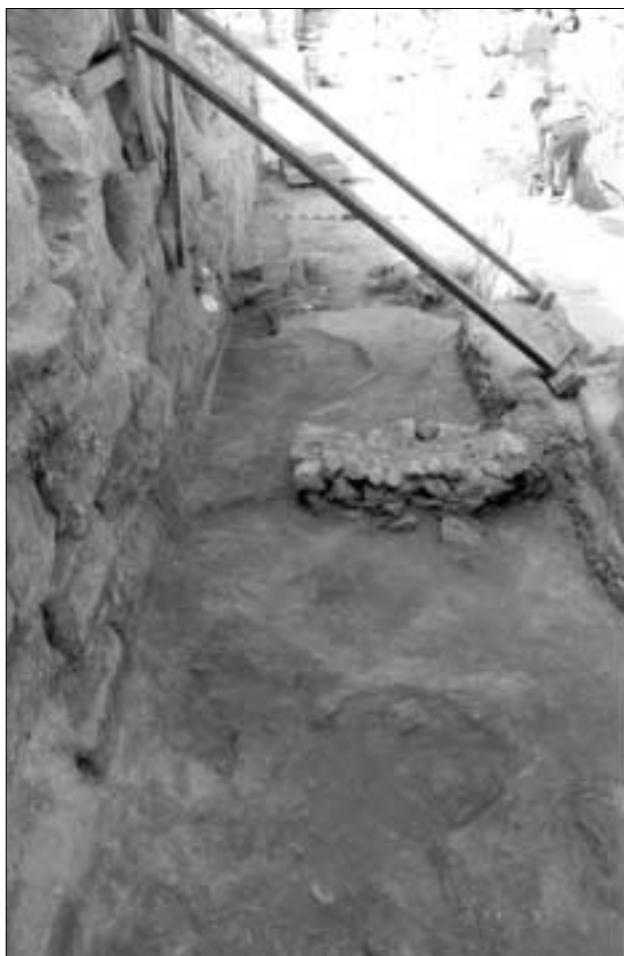
Lámina 12. - Sector 6000. Restos de las habitaciones de inicios del siglo VI situadas sobre el aditus oriental.

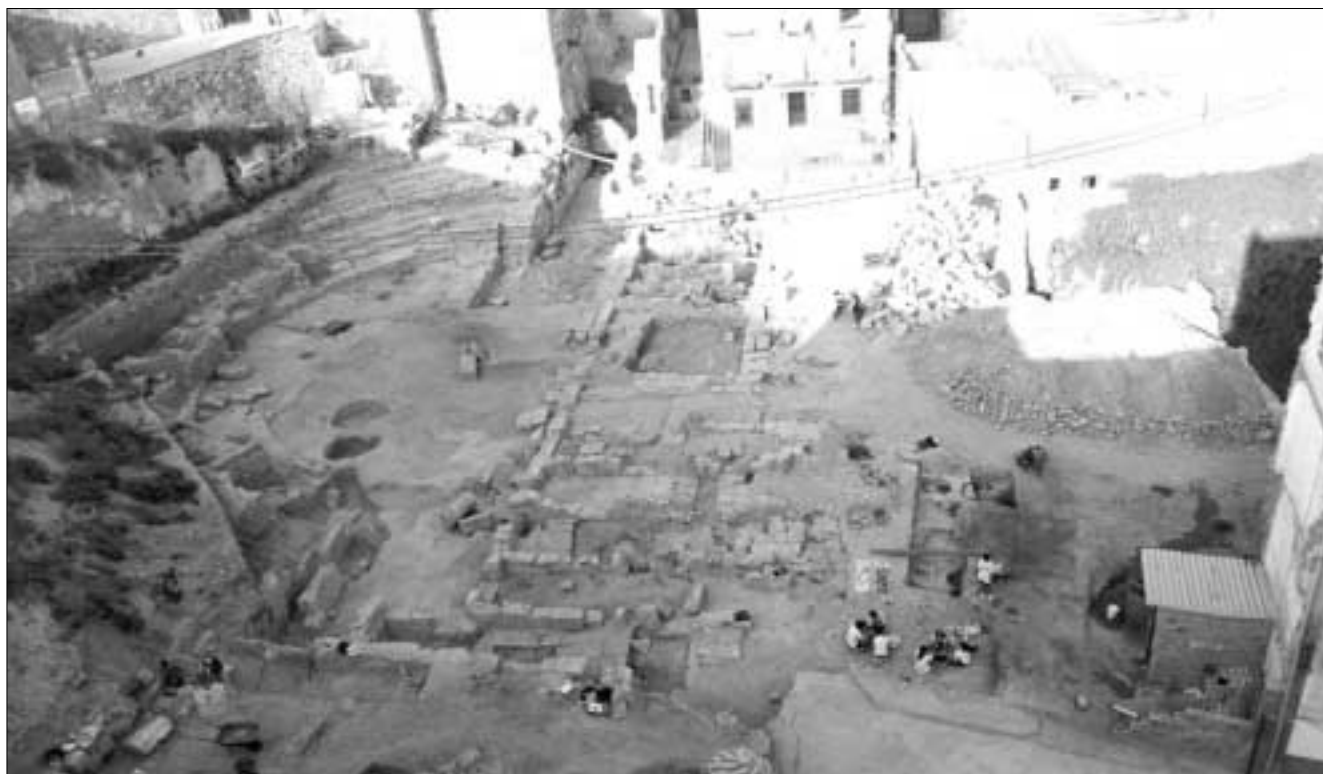
Lámina 13. Vista general del nivel de uso y circulación del complejo comercial. A la derecha 15 tabernae alineadas cimentadas, en parte, sobre el foso del hyposcaenium del teatro; a la izquierda la exedra porticada enlosada en caliza gris asentada sobre las gradas inferiores de la ima cavea y en la parte central el pavimento de tierra apisonada de la plaza semicircular así como los restos de una construcción central sobre la antigua orchestra.

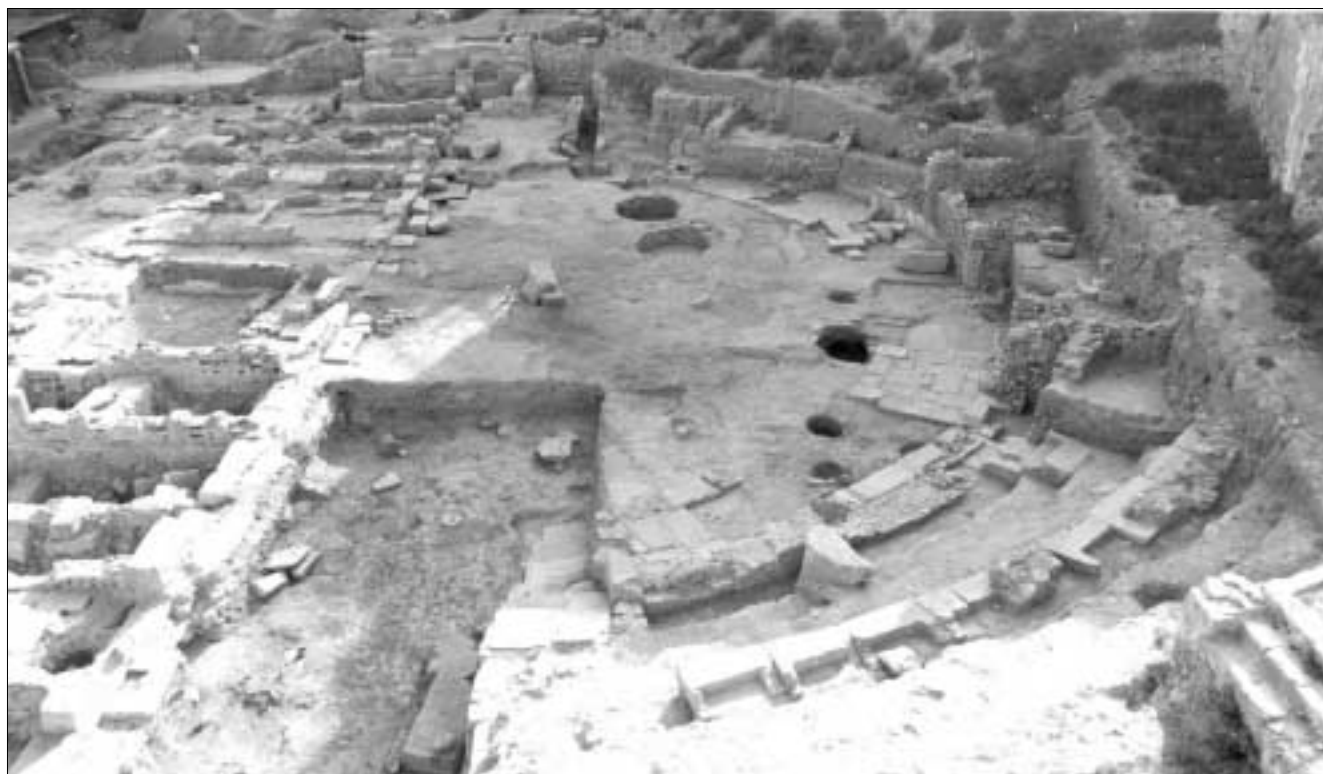
Lámina 14. Nivel de circulación del complejo comercial tardorromano. En primer término piezas de escalera colocadas sobre la octava grada conformando una galería anular alrededor de la exedra porticada.

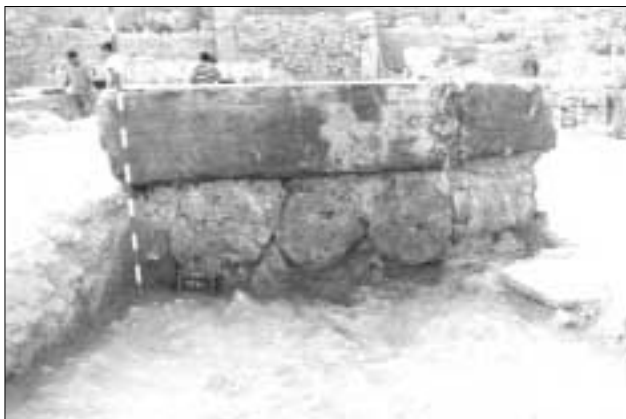
Lámina 15. Muro de una construcción central del mercado, construido parcialmente con elementos arquitectónicos del teatro: cuatro fustes de travertino rosa pertenecientes a la scaena frons y una gran dintel de caliza gris, posiblemente del arquitrabe.

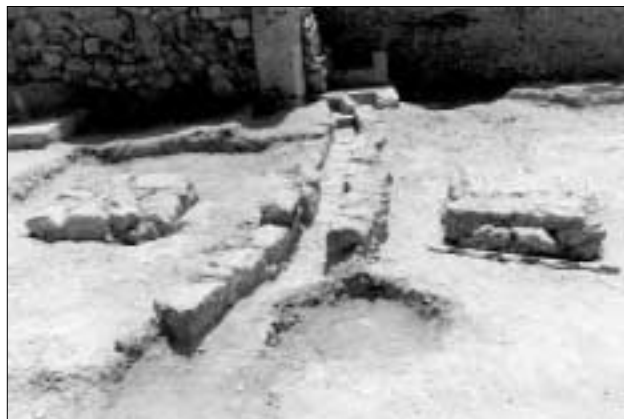
Lámina 16. Canalización central de la exedra porticada del complejo comercial del siglo V d.C.; a ambos lados de la canalización restos de las zapatas de cimentación del pórtico semicircular.

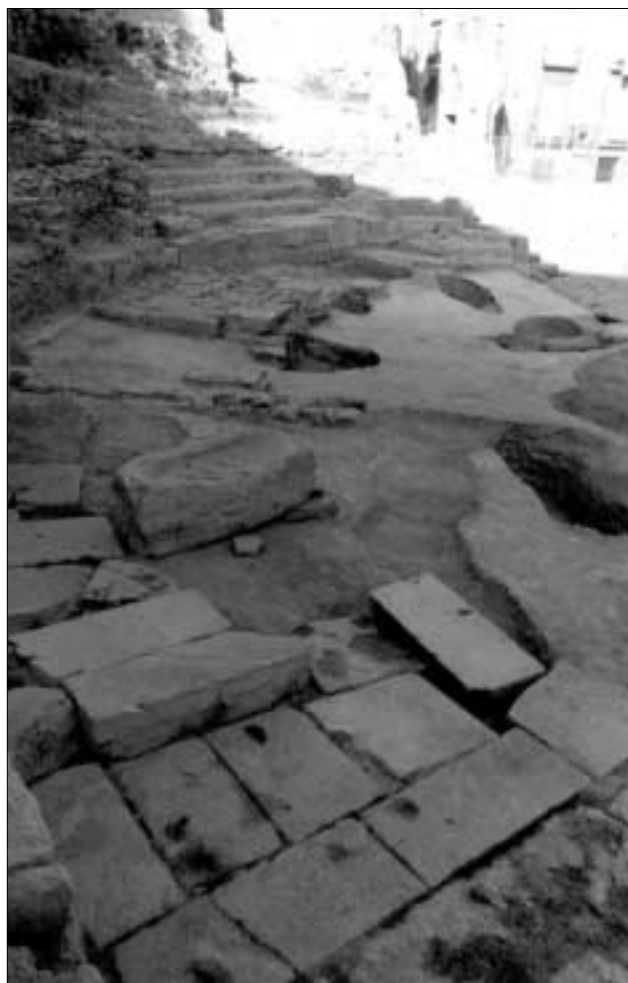
Lámina 17. Pavimento de losas de caliza gris correspondiente a la exedra porticada del complejo comercial del siglo V d.C.

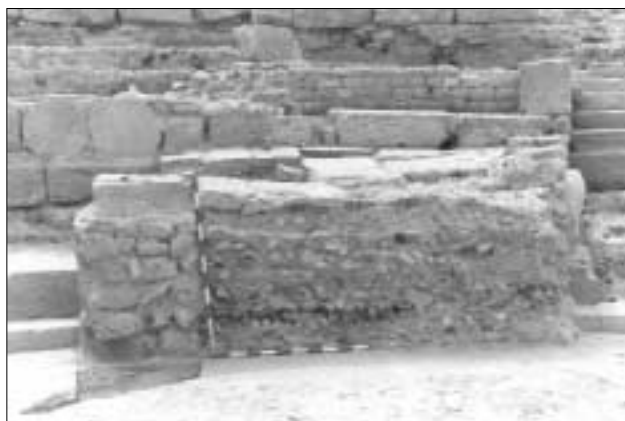
Lámina 18. Frente occidental de la exedra y superposición de la deposición estratigráfica sobre la ima cavea del Teatro.

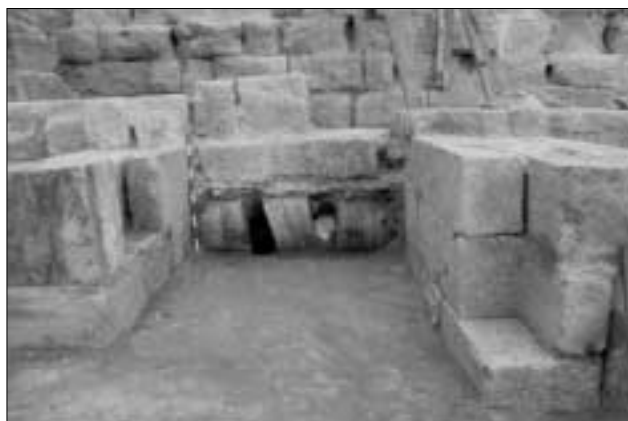
Lámina 19. Sector 6000, tabicado de la puerta de comunicación entre el aditus y la parascenia oriental correspondiente a la fase constructiva del complejo comercial; en los cimientos se aprecian reutilizados tres fustes de columna de la scaena frons y dovelas de la cubierta.

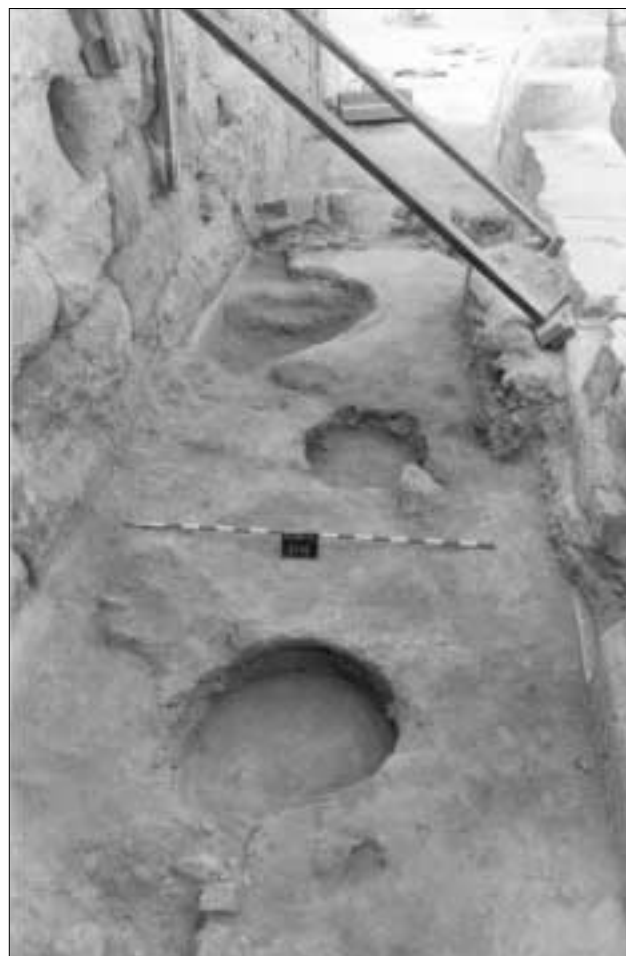
Lámina 20. Sector 6000. Nivel del circulación del mercado en el aditus oriental perforado por pozos de la fase posterior.

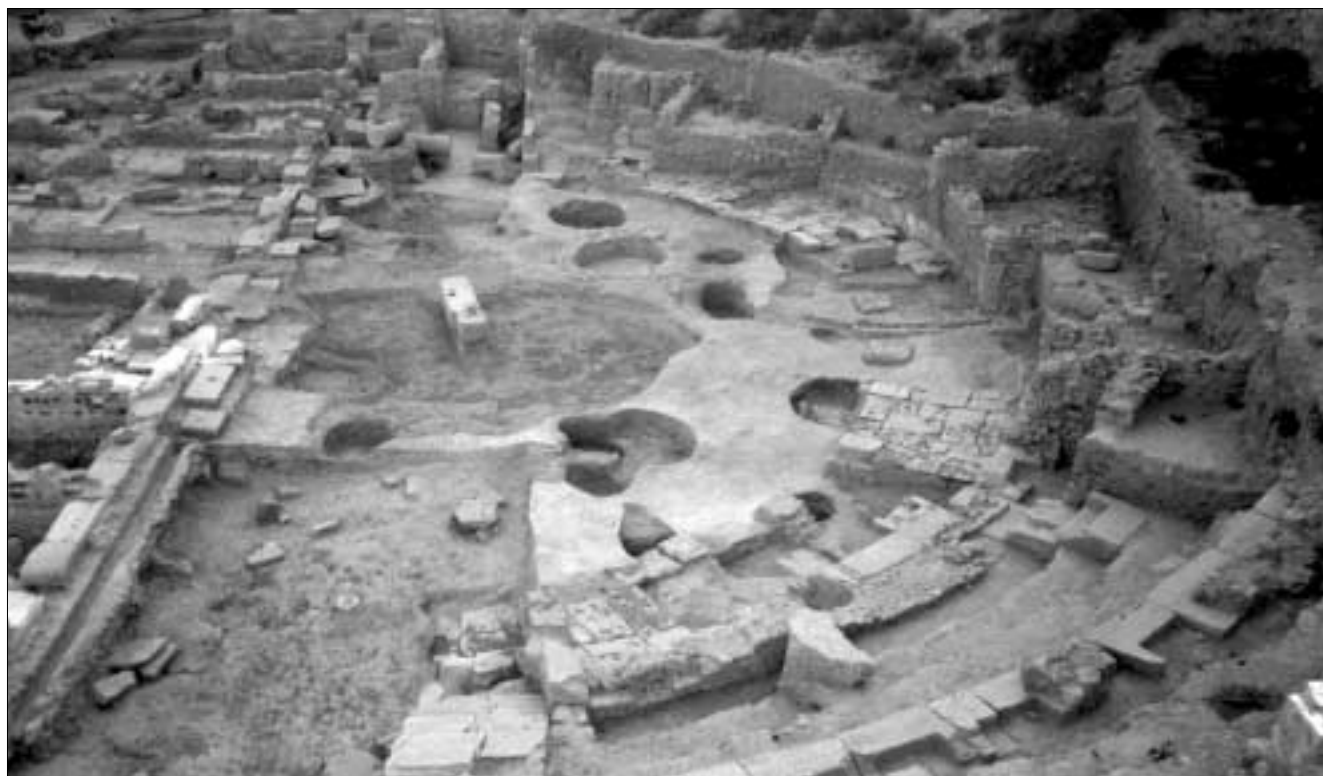
Lámina 21. Vista general del nivel de circulación de la fase 7, caracterizada por un pavimento de argamasa blanco situado sobre la *orchestra* y hasta la segunda grada de la *ima cavea*, y cortado por los pozos del barrio bizantino. En la parte central, fosa islámica que perfora todos los restos subyacentes hasta el nivel del teatro.

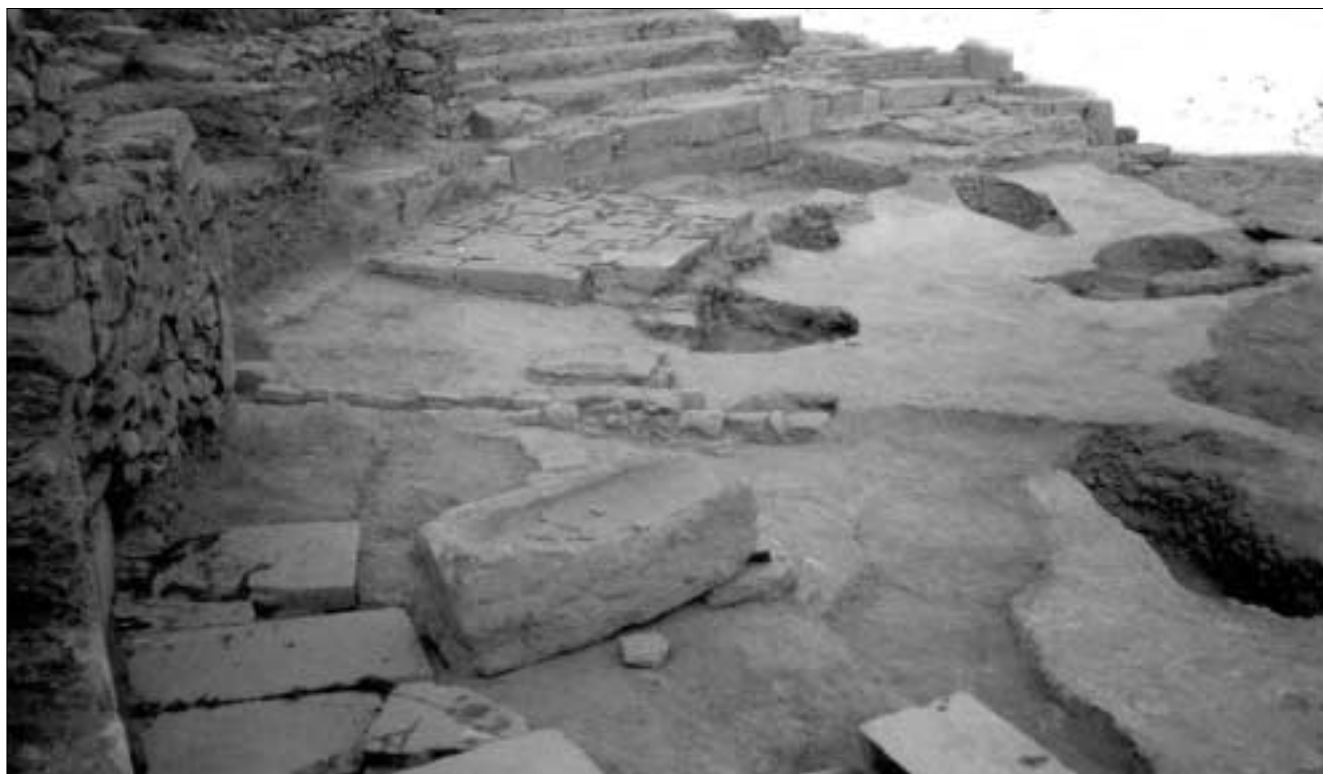
Lámina 22. Superposición del complejo comercial sobre el pavimento de la fase 7.

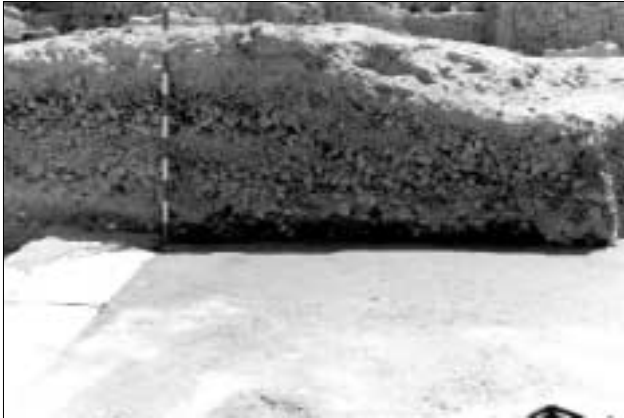
Lámina 23. Relleno constructivo y de nivelación correspondiente a la fase 7, asentado sobre el pavimento de la orchestra.

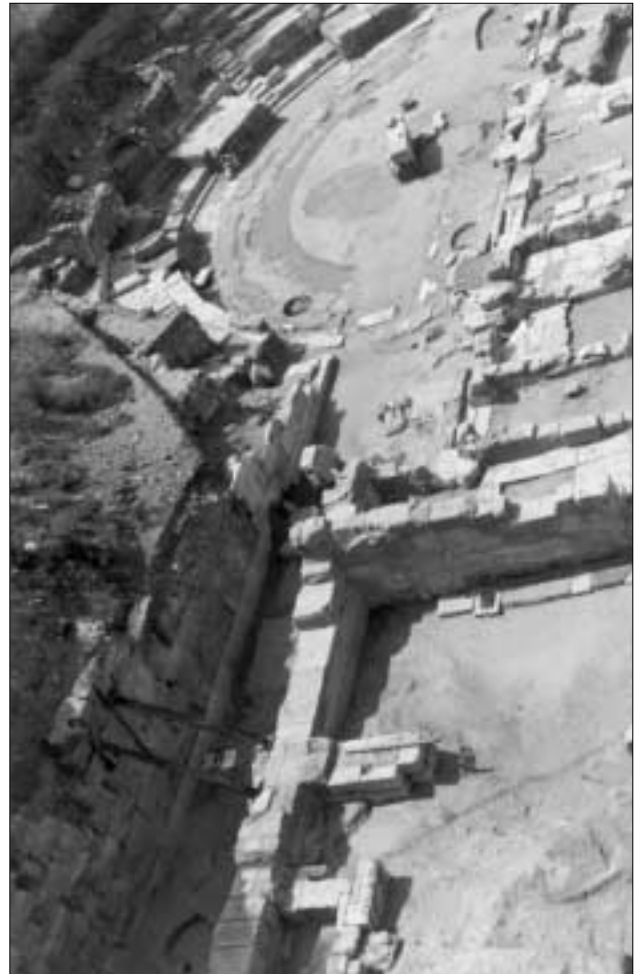
Lámina 24. Vista de conjunto de la parte inferior del Teatro, con el *aditus* y *parascenium* oriental en primer término.

En el sector 4000 se han recuperado restos de la *orchestra*, *proedria* y primeras gradas de la *ima cavea* del teatro romano (lámina 24).

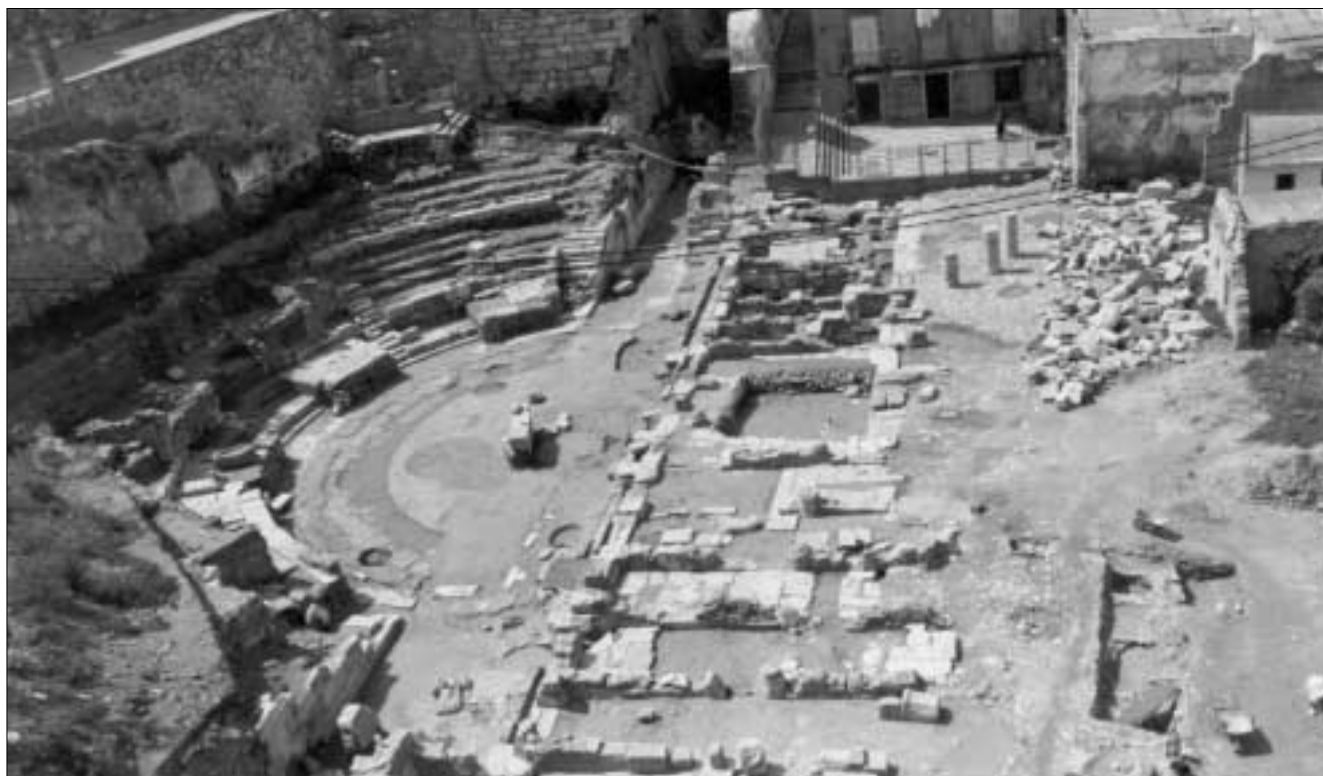
Lámina 25. Pavimento de la orchestra e impronta de las tres filas de la proedria y primeras gradas de la ima cavea.

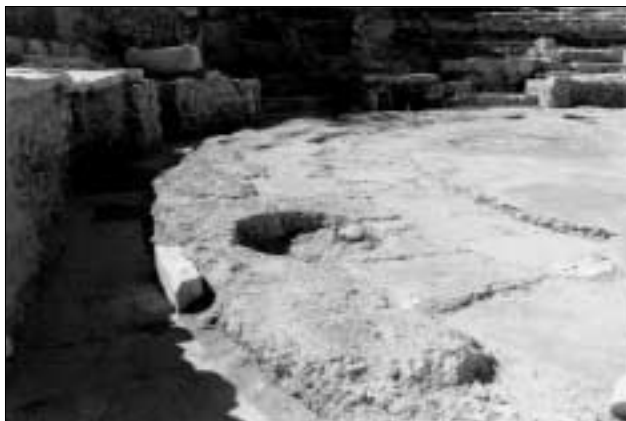
Lámina 26. Gradas de la proedria y restos del balteus que las separa del pasillo de circulación y de la ima cavea.

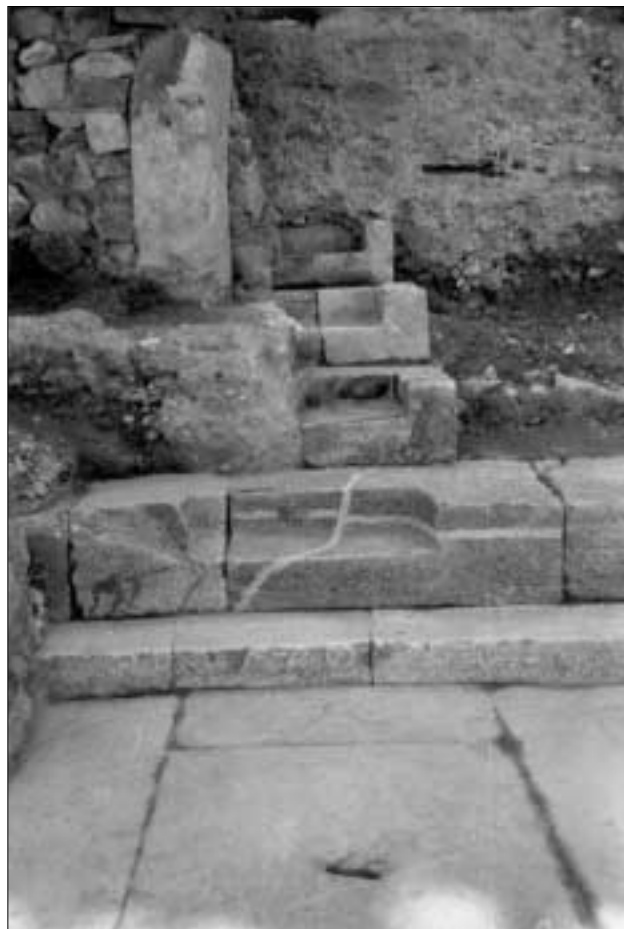
Lámina 27. Peldaños de comunicación entre las gradas de la proedria y el praecintio de circulación situados en el eje central del teatro. Al fondo restos de la escalera de sectorización en cunei de la ima cavea.

lera de comunicación entre la primera *praecinctio* y la *proedria*, cuyo acceso se realiza a través de dos peldaños que salvan el desnivel entre ambas zonas. La entrada estaba jalonada por dos pretiles de mármol blanco y los peldaños debieron ser del mismo material según las huellas dejadas en la argamasa (lámina 27).

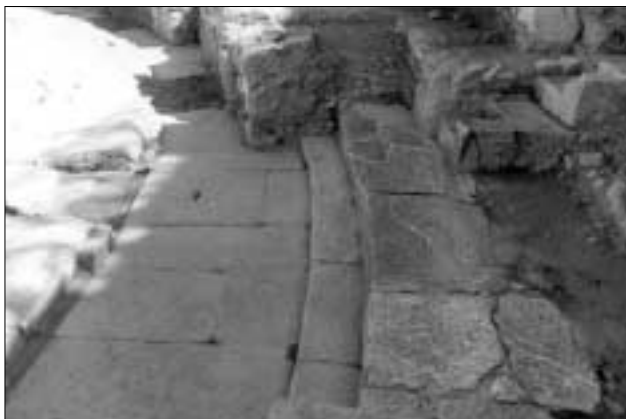
*Lámina 28. Detalle del pasillo de circulación y separación entre las gradas de la proedria y la primera grada de la ima cavea. Escalera central de sectorización y asientos de la primera grada de la ima cavea realizados con bloques de caliza gris.*

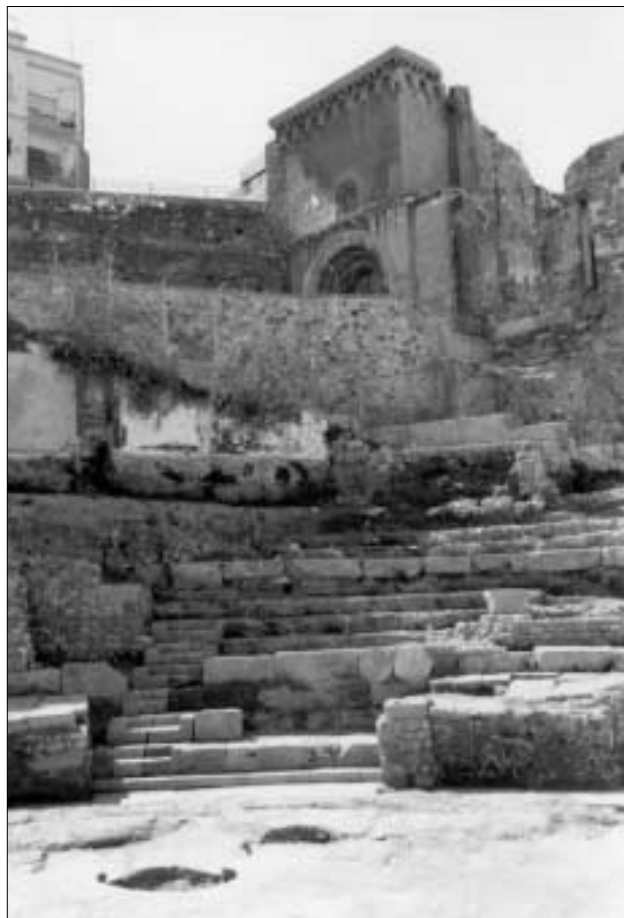
*Lámina 29. Detalle de la escalera lateral oeste de acceso a la grada que divide en cunei y de forma radial los distintos sectores de la ima cavea.*

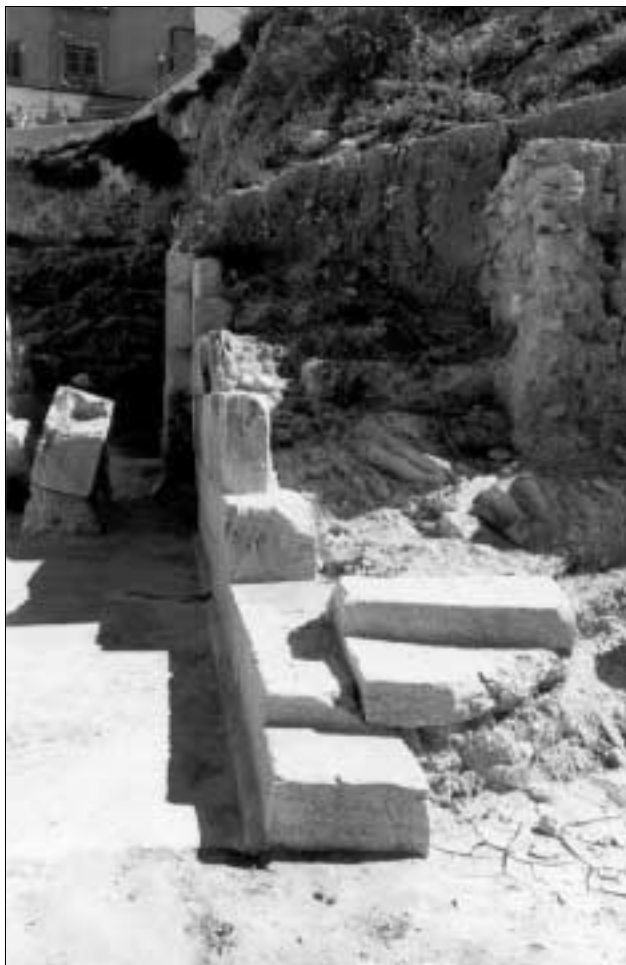
Lámina 30. Muro Sur del aditus oriental e inicio de la escalera radial sobre la ima cavea.

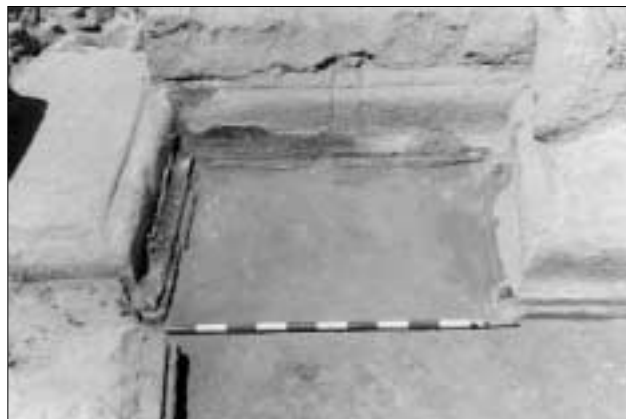
Lámina 31. Detalle de la frons pulpiti junto al aditus oriental, articulado mediante exedras cuadrangulares decoradas con estucos de color ocre en el rodapie y rojo veteado en el zócalo.

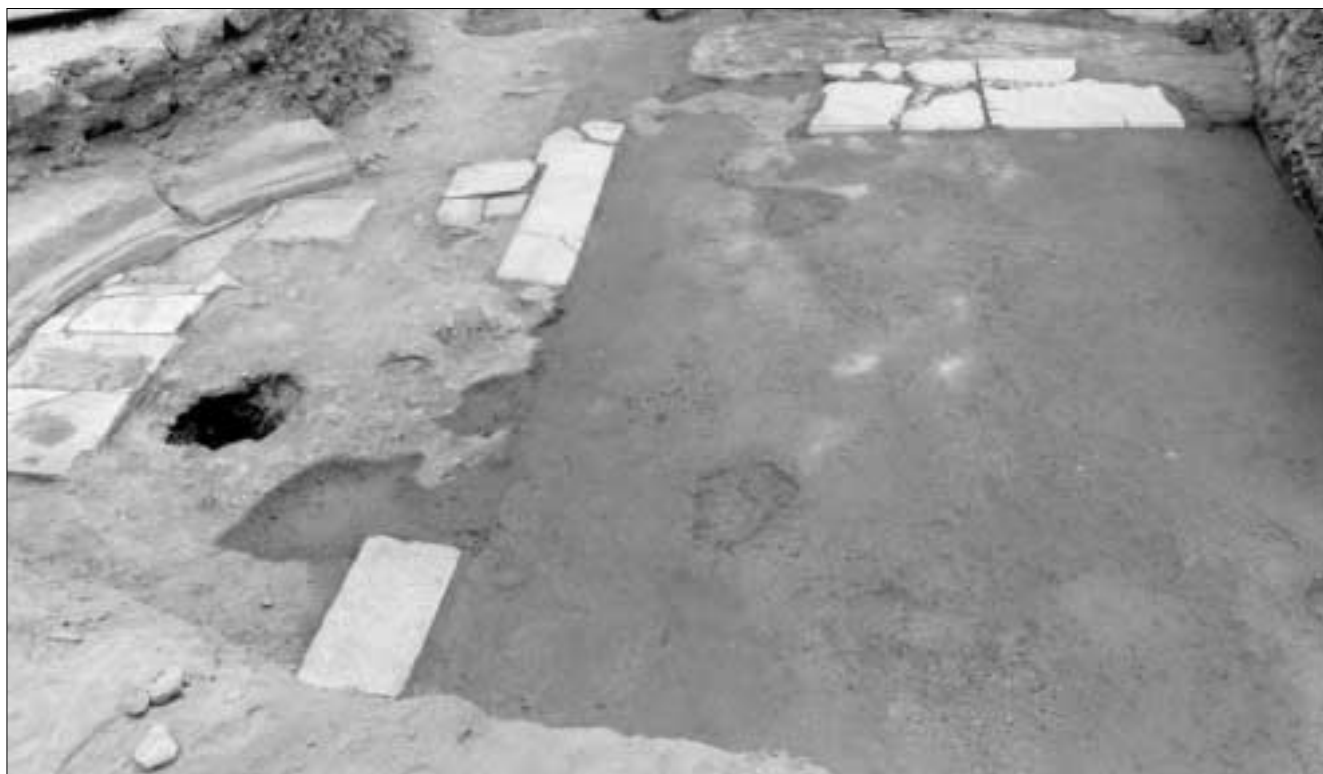
Lámina 32. Detalle de una exedra semicircular del frons pulpiti pavimentada con losetas de mármol reutilizadas y situada en el inicio de la orchestra.

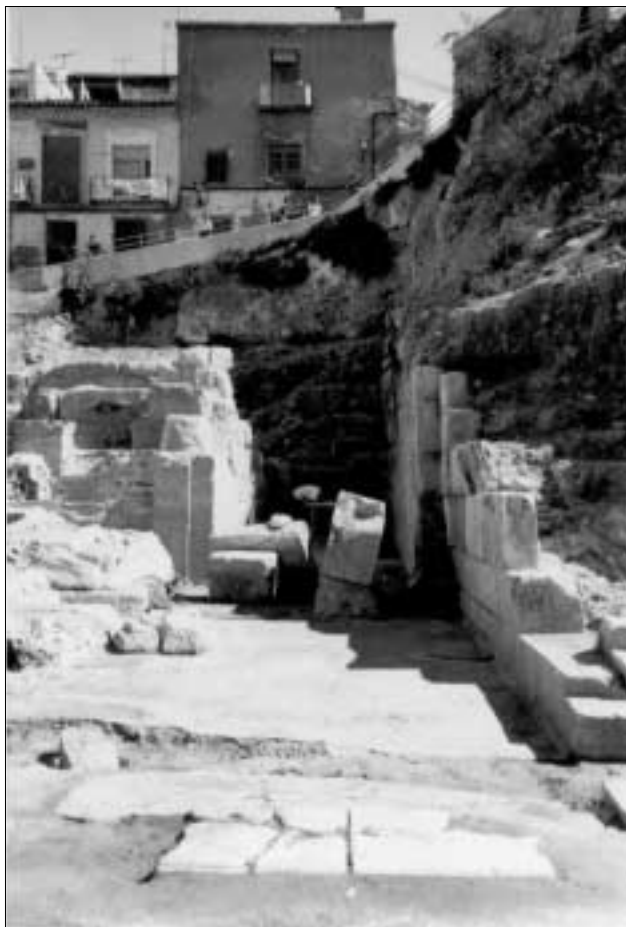
Lámina 33. Iter o aditus oriental, con el umbral de mármol en primer término que marca el paso entre el pavimento del iter y el de la orchestra.

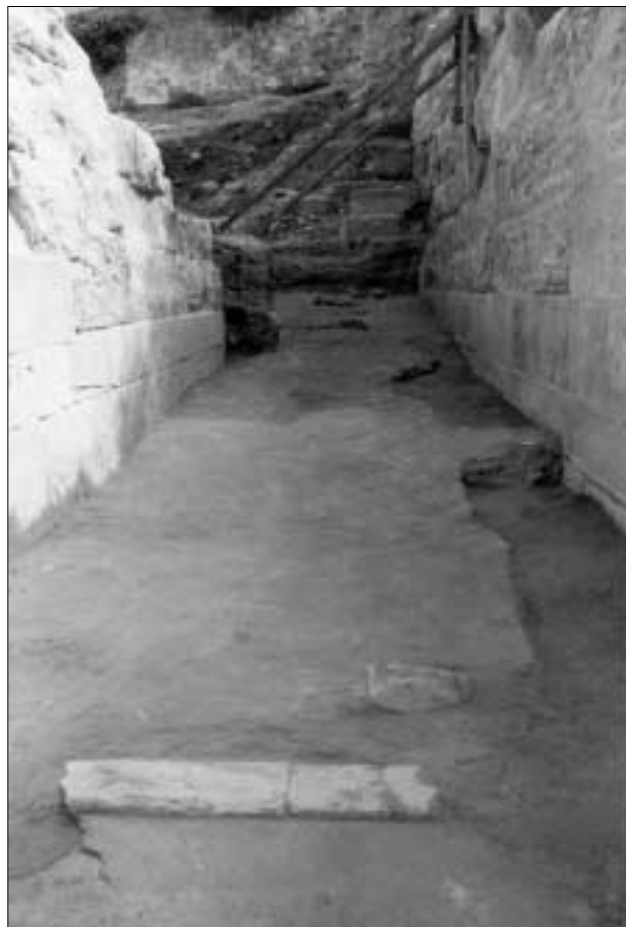
Lámina 34. Aditus oriental con entrada en rampa de acceso al teatro. En primer término, umbral de travertino rosa en la entrada al iter y tras el la rampa pavimentada con tierra apisonada.

El ingreso a este sector inferior del teatro se realiza por los *aditi* a través de un umbral de mármol rosa que da ingreso al pavimento del *iter* (lámina 34), realizado en *opus signinum* y conservado en muy buen estado; el paso del *iter* a la *orchestra* está marcado por un peldaño de mármol blanco que coincide con el límite exterior de la *proedria* (lámina 33). Los espectadores que tomaban asiento en la *proedria* debían cruzar el umbral para ubicarse en su puesto.

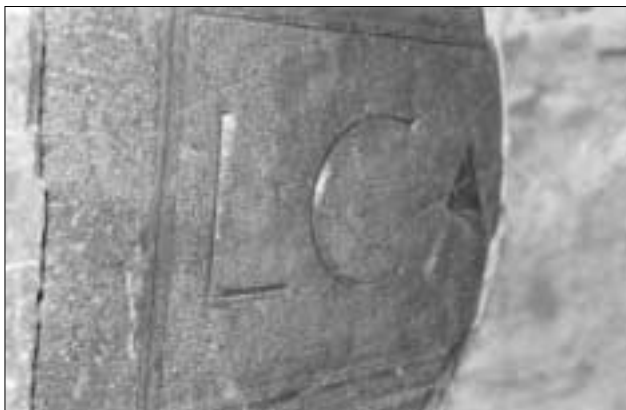
Lámina 35. Fragmento del dintel que corona la puerta de entrada al aditus oriental, con la inscripción dedicada a Lucius Caesar.

En cuanto a su hermano Lucio, el más joven de los dos, honrado en la inscripción del *aditus* oriental, muere el 20 de agosto del año 2 d. C. en Marsella, a los 19 años, pocos días después de haber embarcado en

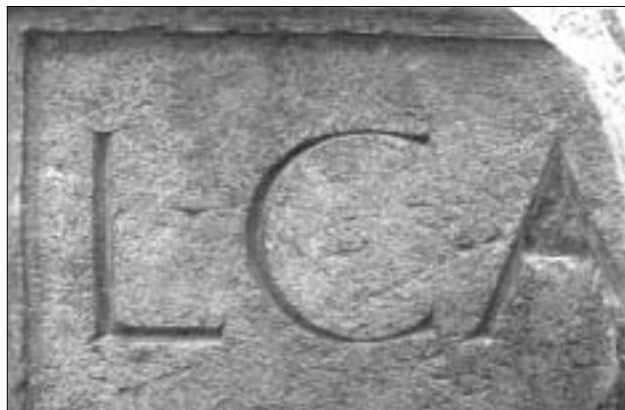
Lámina 36. Detalle de la inscripción mencionada en la figura anterior.

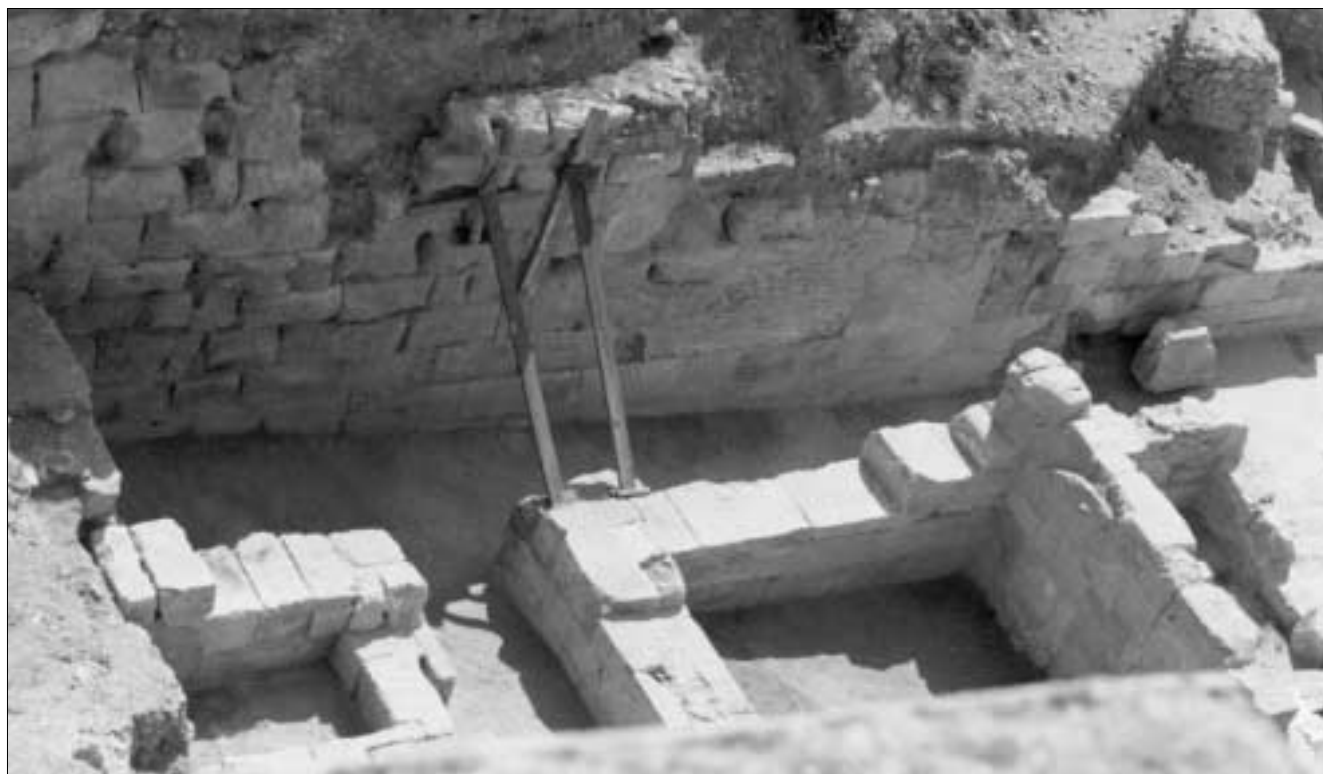
Lámina 37. Aditus oriental, con restos del pavimento en rampa y estancias adosadas.
