## MEMORIA DE LOS TRABAJOS ARQUEOLÓGICOS REALIZADOS EN EL TEATRO ROMANO DE CARTAGENA. CAMPAÑA DE 1996

SEBASTIÁN F. RAMALLO ASENSIO<sup>1</sup>

**Resumen:** La campaña de 1996 se ha centrado sobre las estructuras inferiores del teatro, donde ha definido las dimensiones de la *orchestra*, *itinera*, mitad oriental del *frons pulpiti* las habitaciones situadas junto al *proscaenium*. Igualmente se ha completado el estudio del complejo comercial tardorromano y del grupo de habitaciones de los siglos VI y VII asentado sobre las estructuras precedentes, previamente amortizadas y colmatadas. La excavación además ha permitido delimitar los accesos y el sistema de circulación del teatro. Han aparecido restos de epigrafía muy fragmentados en una fosa de expolio realizada inmediatamente después de la destrucción del barrio bizantino. Hay que destacar también el hallazgo de tres *arae* circulares decoradas. Los materiales de época islámica se han constatado en una gran fosa vertedero.

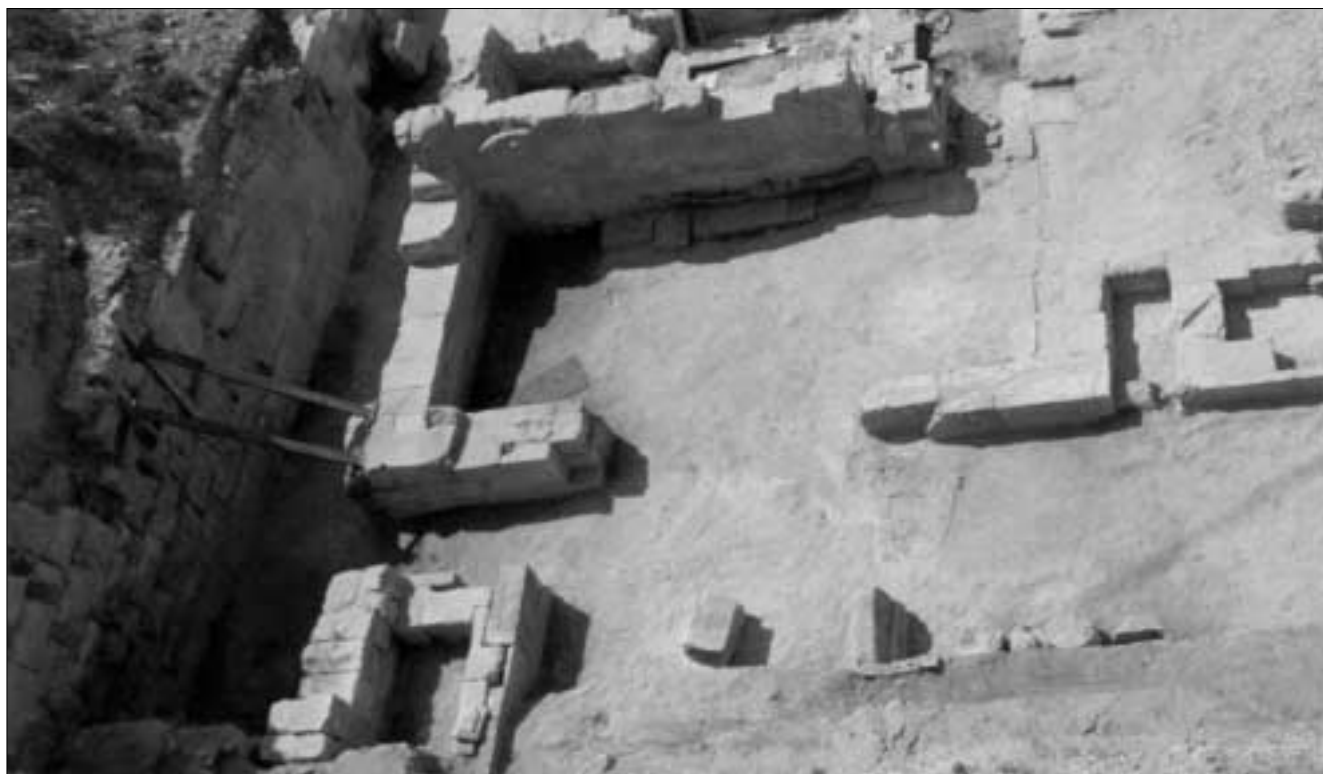
Lámina 38. Sector 6000, a la izquierda, el aditus oriental y entrada al parascenium; en primer término caja de escalera de acceso a la media cavea y en el centro la habitación contigua al escenario. A la derecha restos del basamento del podium de la scaenae frons y el cierre de separación entre la scaenae y el vestibulo.

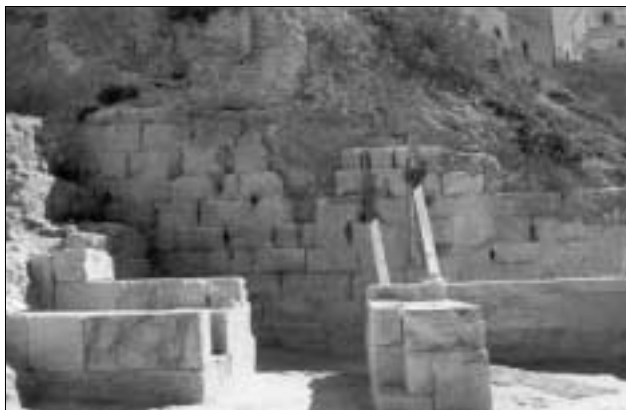
Lámina 39. Sector 6000, al fondo el muro sur de sillares de arenisca del aditus oriental y en primer término la puerta de acceso al parascenium.

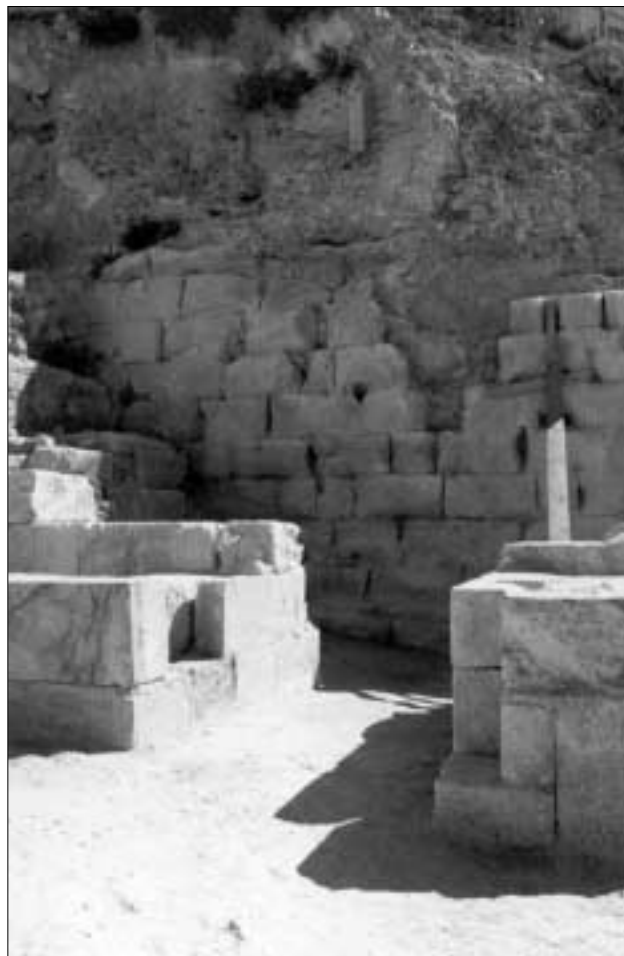
Lámina 40. Detalle de la puerta de acceso al parascenium oriental y al fondo el forro de sillares del muro sur del aditus con el paramento de opus caementicium de sustentación del graderio.

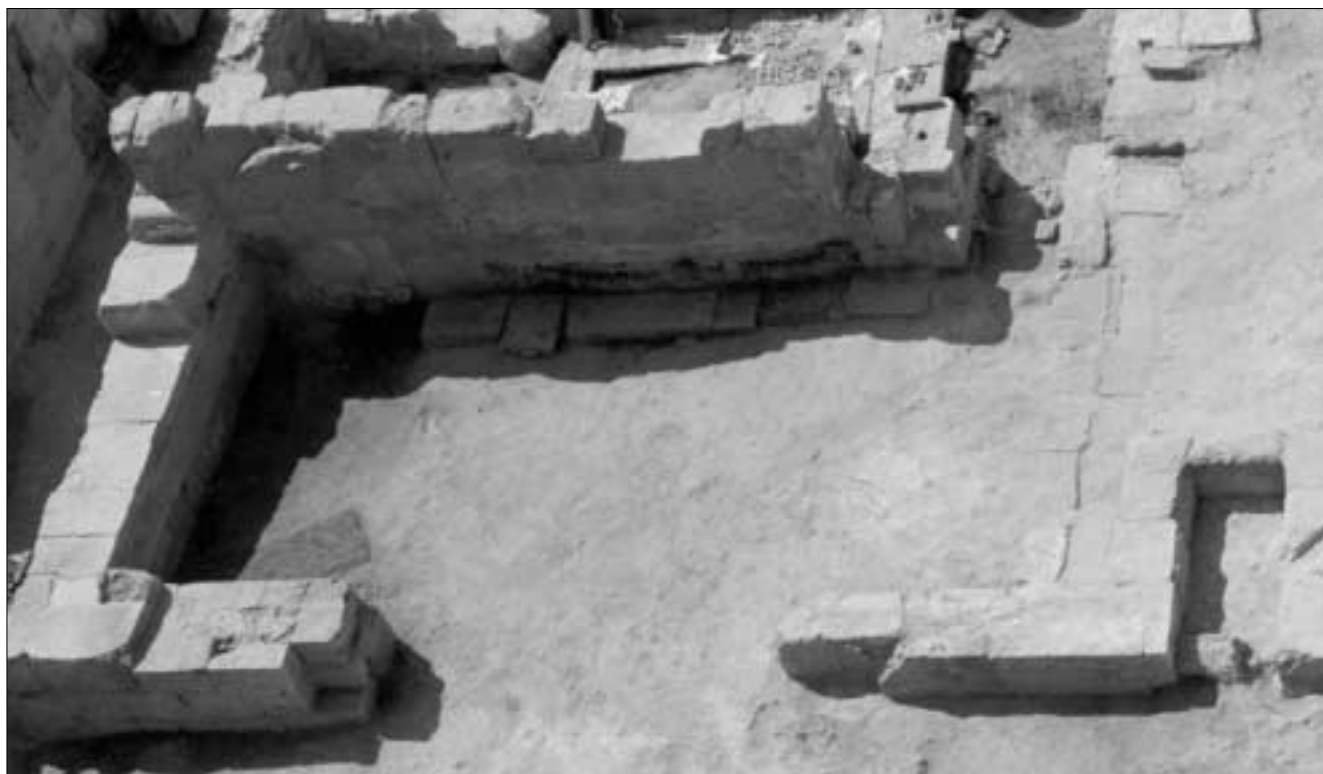
Lámina 41. Habitación rectangular o parascenium que comunicaba con el escenario a través de tres puertas, dos laterales de menor tamaño y una central, de cuatro metros de ancha, tabicadas en la fase constructiva del complejo comercial. En primer término acceso al vestíbulo.

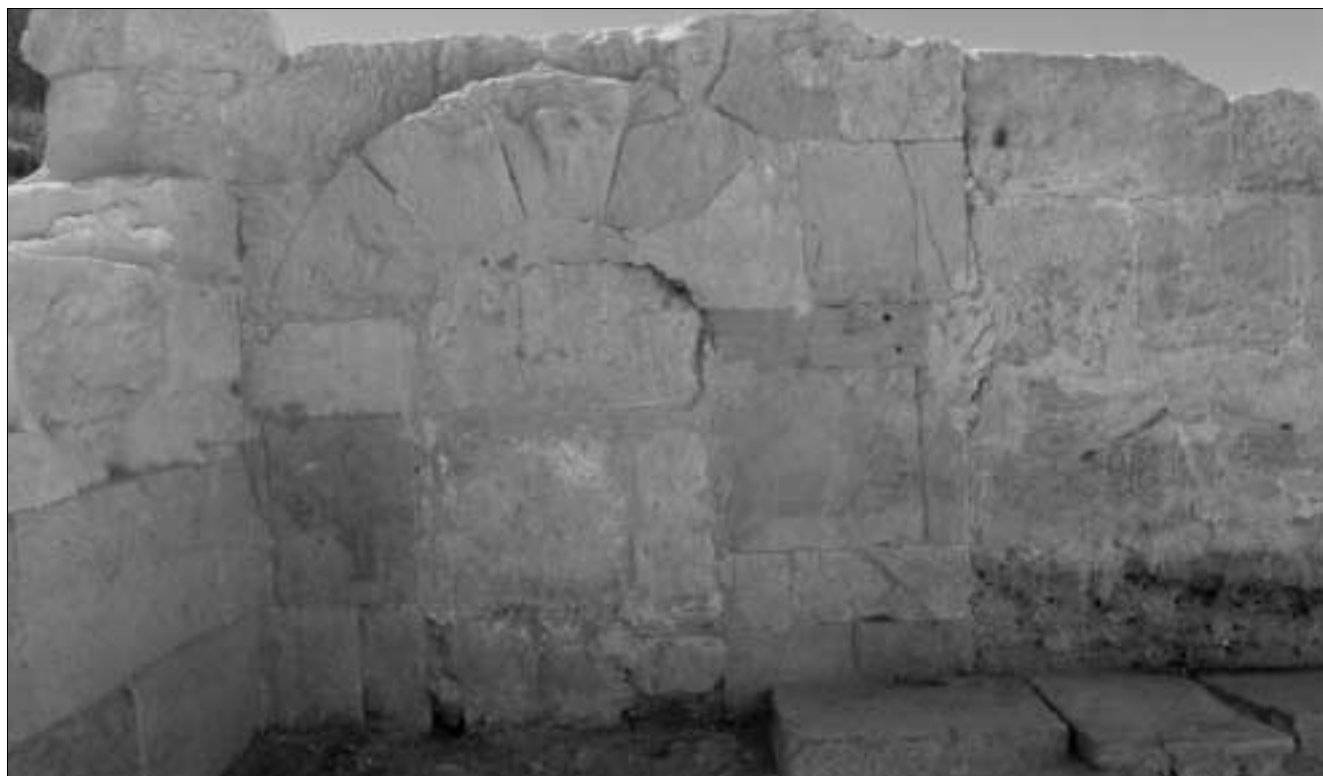
Lámina 42. Detalle de la puerta lateral sur de acceso al escenario desde el *parascaenium* y a la derecha tabicado de la puerta central en la fase constructiva del siglo V. d.C.

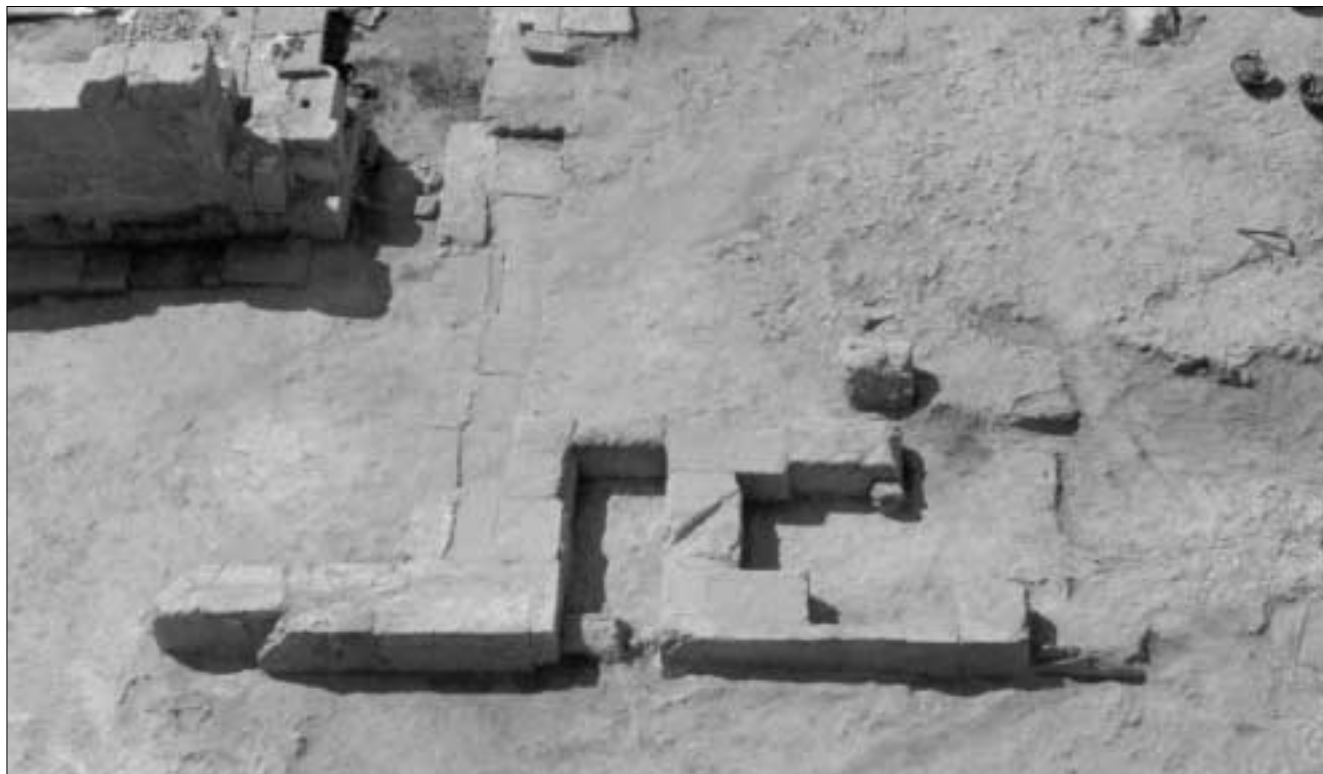
Lámina 43. Detalle del muro de cierre de la scaena frons y retos del basamento del podium.

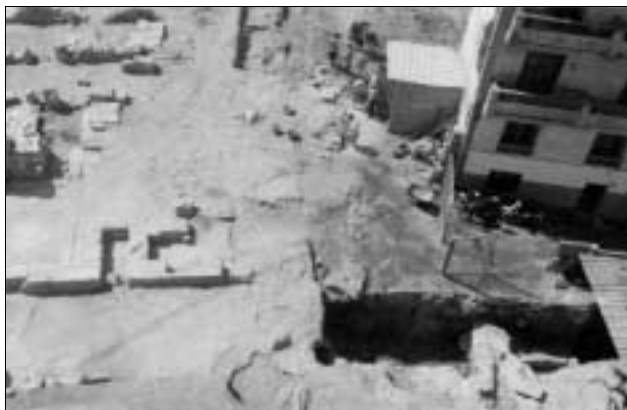
Lámina 44. Vista general del teatro, con el vestíbulo y el límite oriental de la plataforma de cimentación de la scaena frons en primer término y el enlace a un nivel inferior con la porticus post scaenam a la derecha.

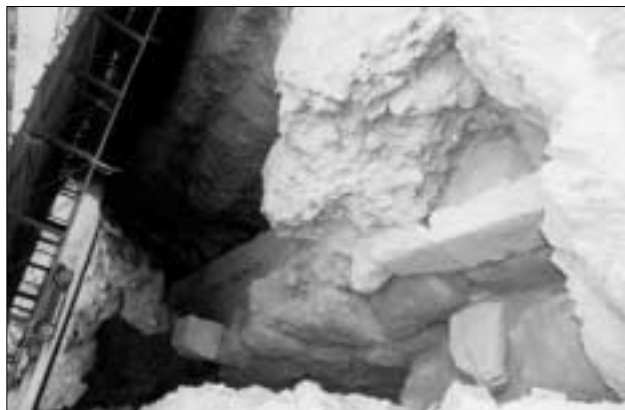
Lámina 45. Muro perimetral de la porticus post scaenam, realizado con sillares de arenisca.

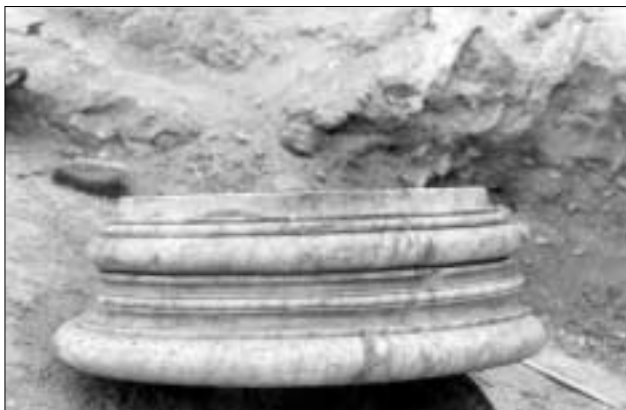
Lámina 46. Sector 6000, basa de mármol compuesta o doble ática hallada en el nivel de abandono del parascenium oriental, perteneciente a la decoración arquitectónica de la scaenae frons.

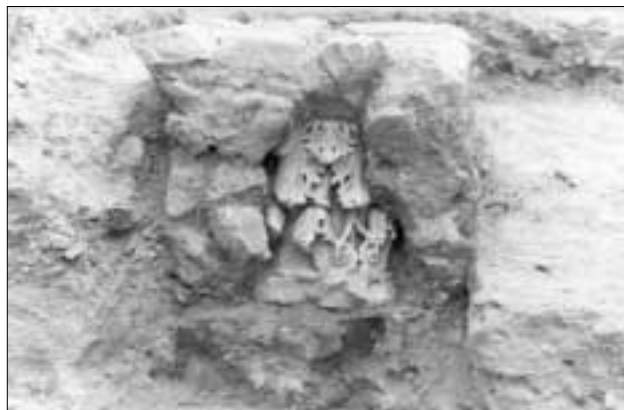
Lámina 47. Capitel corintio de mármol blanco del segundo piso de la scaenae frons reutilizado en una zapata de la exedra porticada del complejo comercial del siglo V.

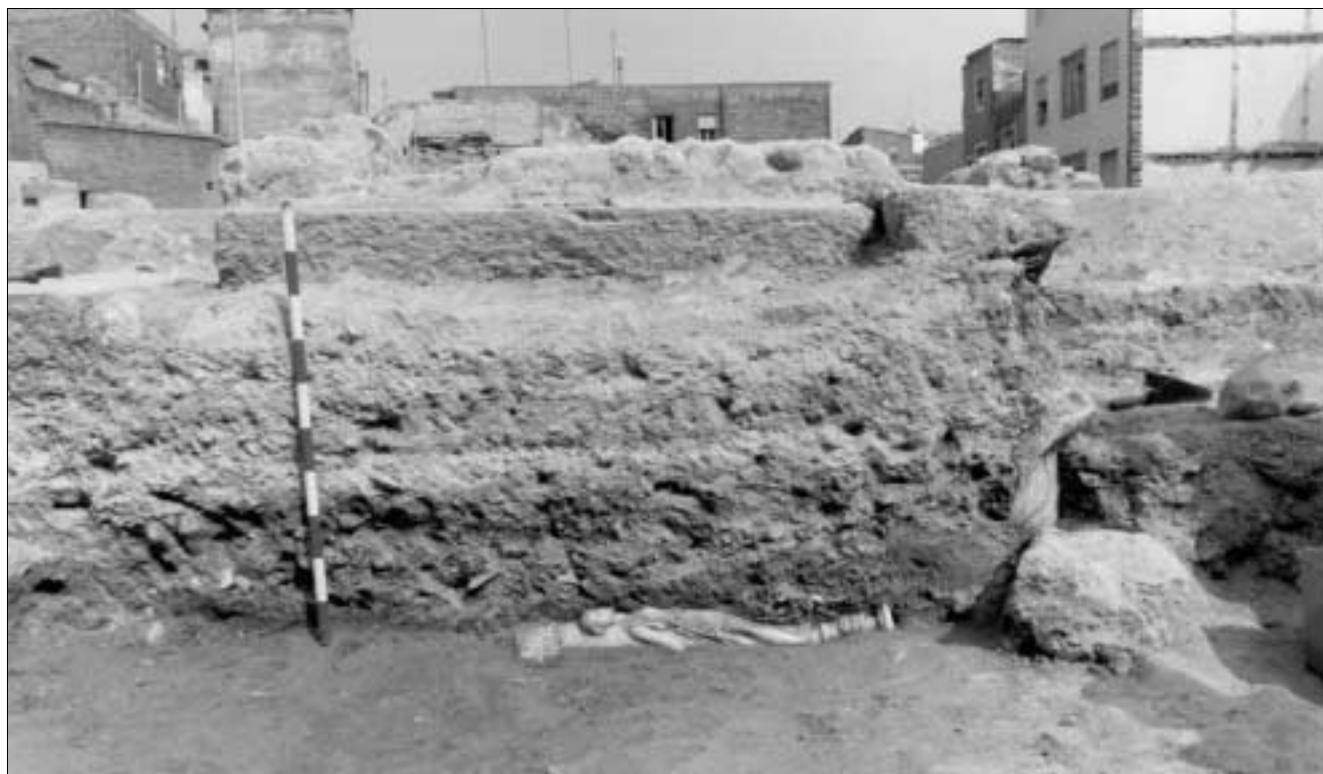
Lámina 48. Perfil estratigráfico bajo la canalización general de las tabernae, en el momento del hallazgo de las aras cilíndricas de taller neóatico.

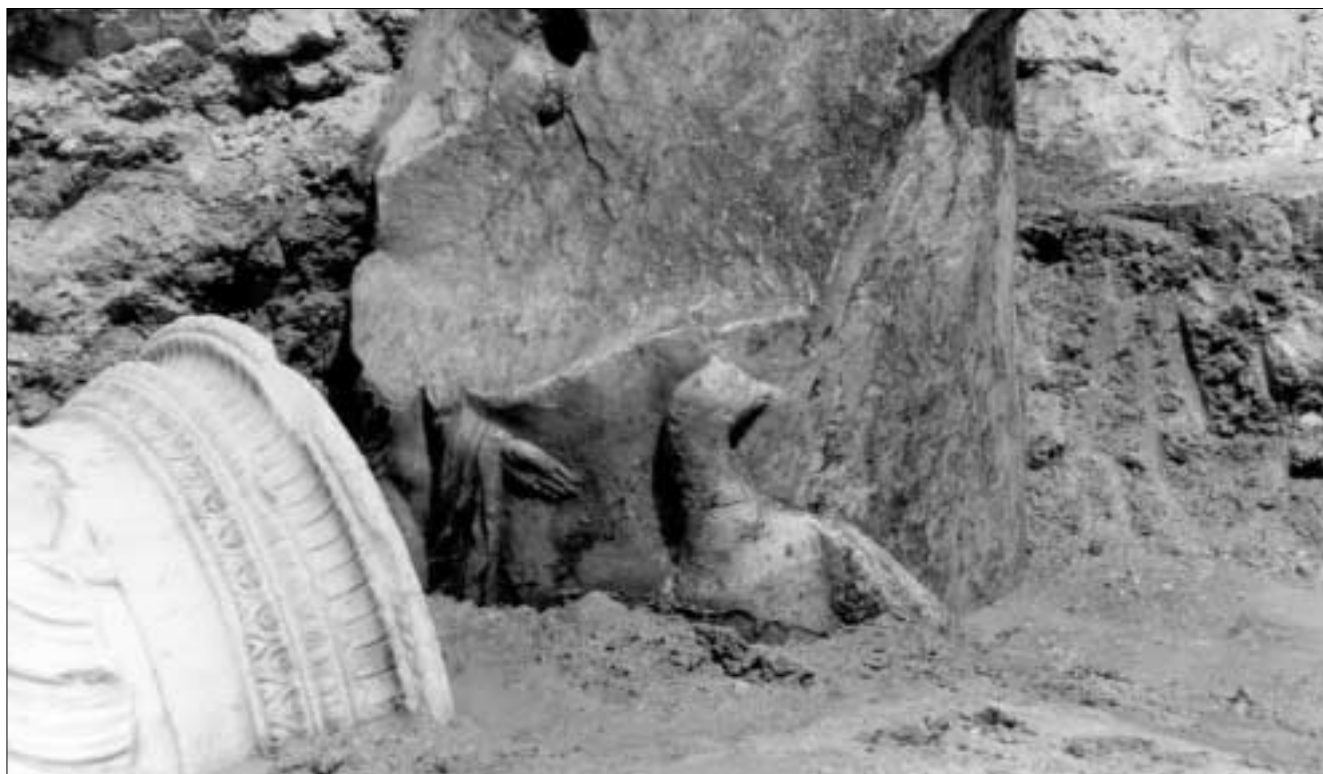
Lámina 49. Excavación de las aras localizadas bajo la canalización del complejo comercial del siglo V y en el espacio de la frons pulpiti. A la derecha, y en posición vertical, restos de figura danzante y pavo real; a la izquierda frisos ornamentales de la otra ara.

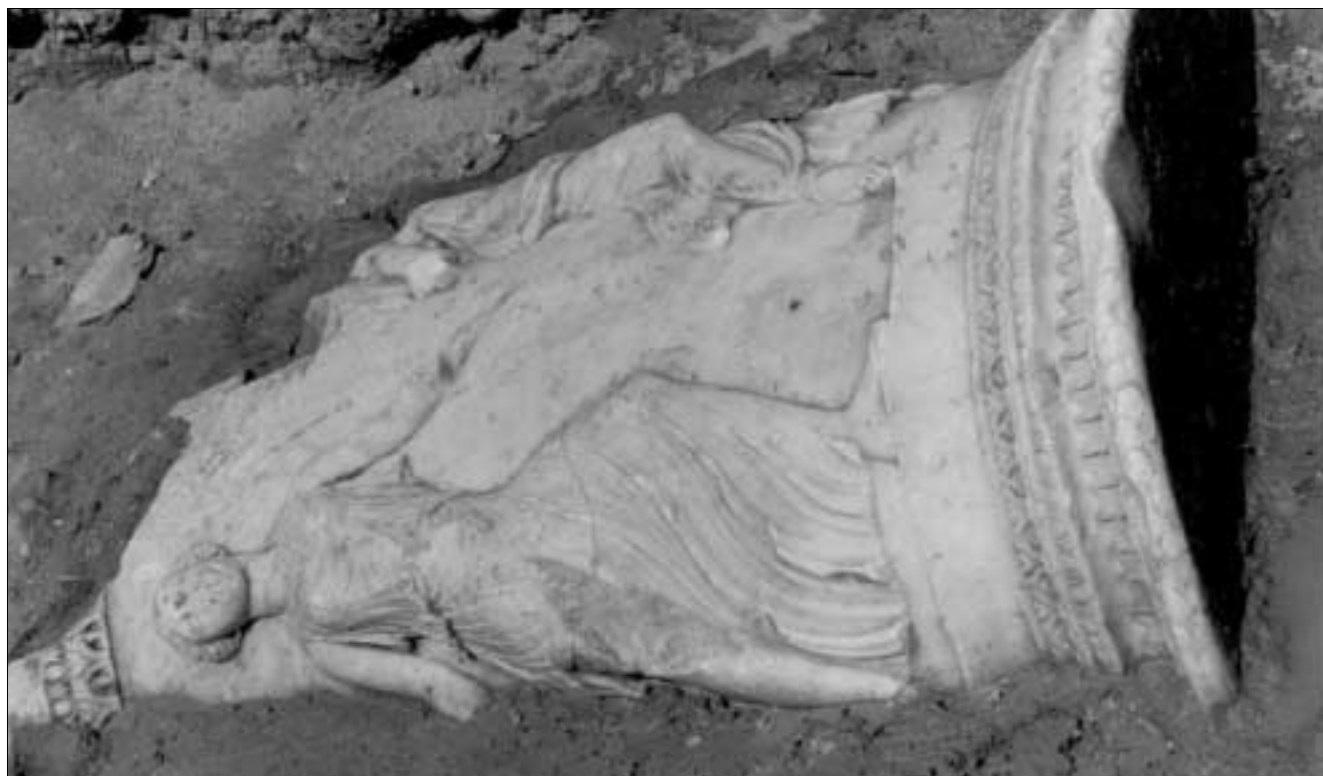
Lámina 50. Detalle del momento del hallazgo y excavación de una de las aras decorada con tres personajes femeninos danzantes junto a una lechuza.

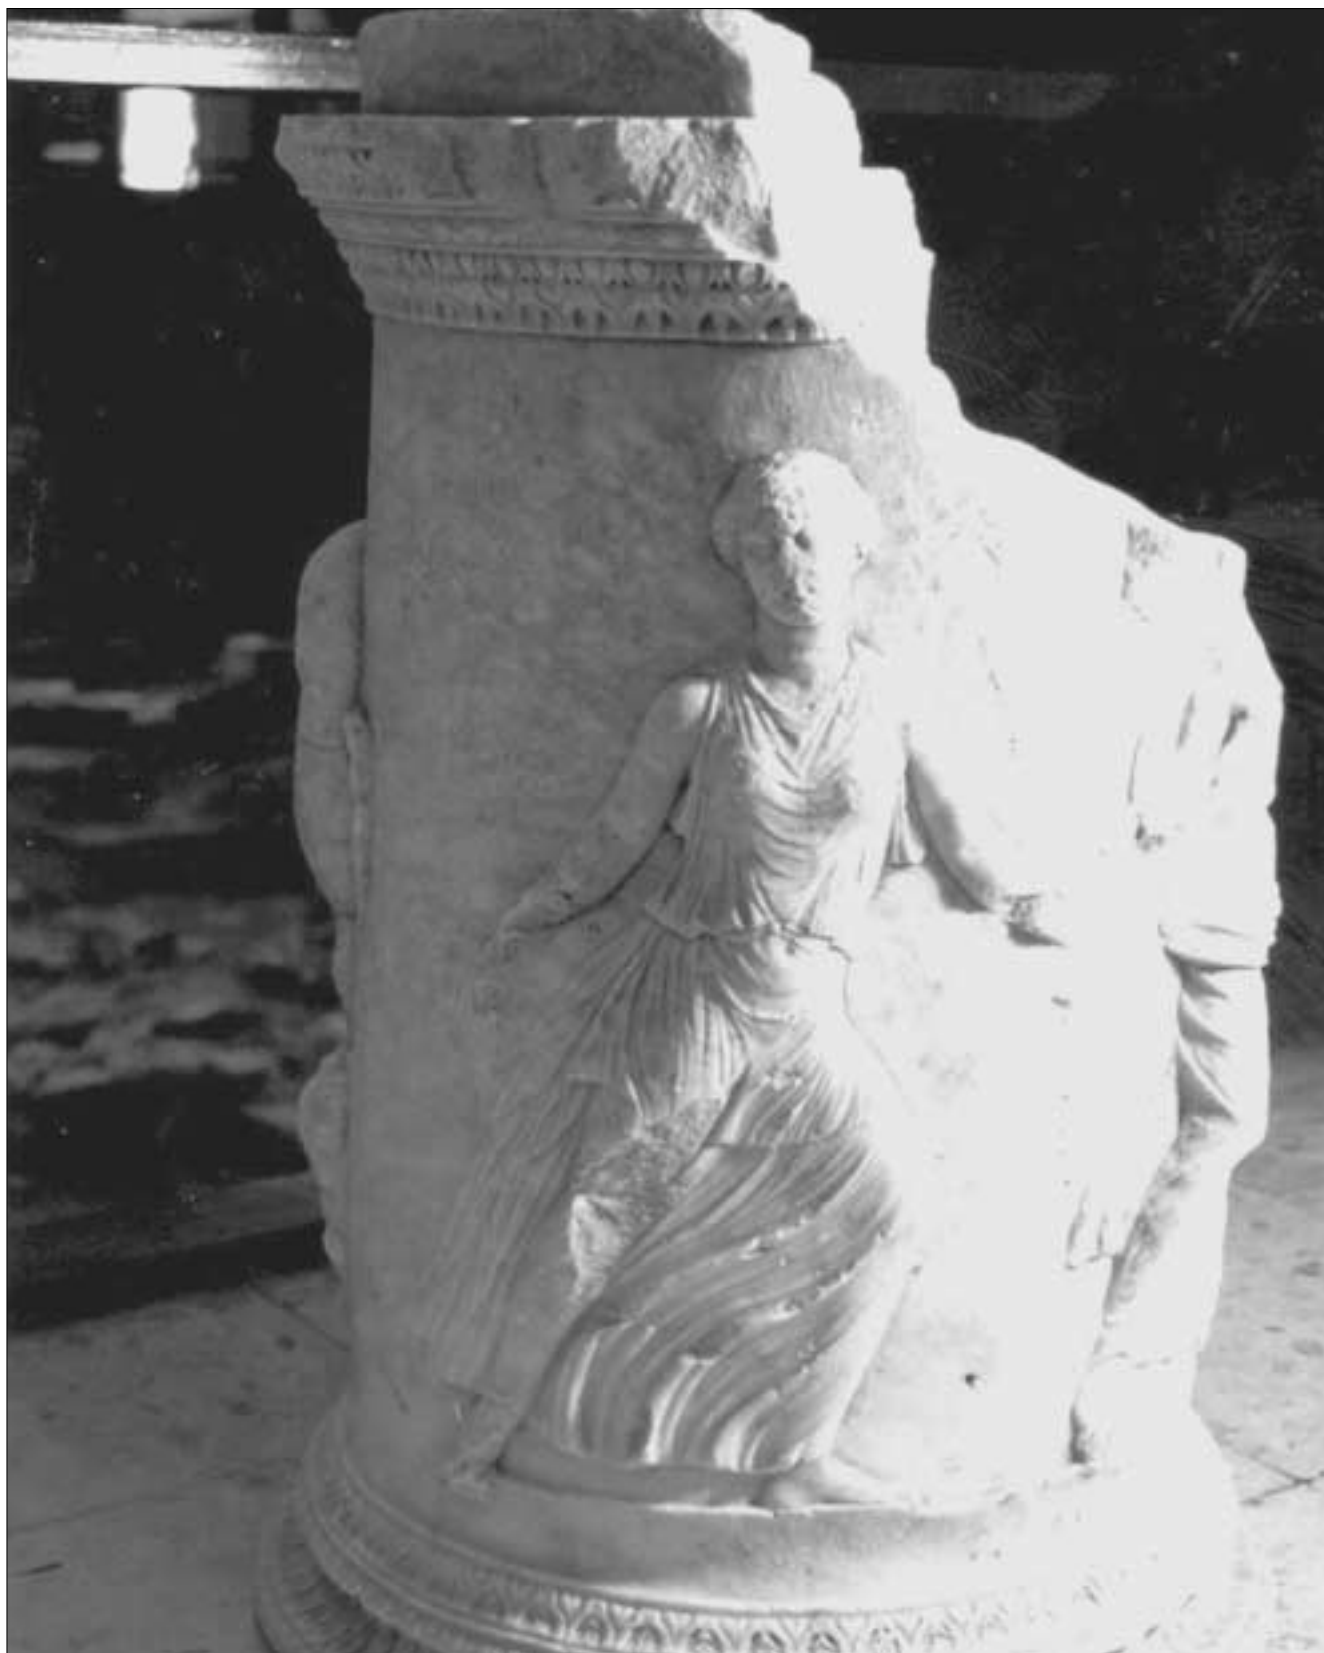
*Lámina 51. Ara ornamental decorada con lechuza y con tres personajes femeninos enlazados en actitud de danza.*

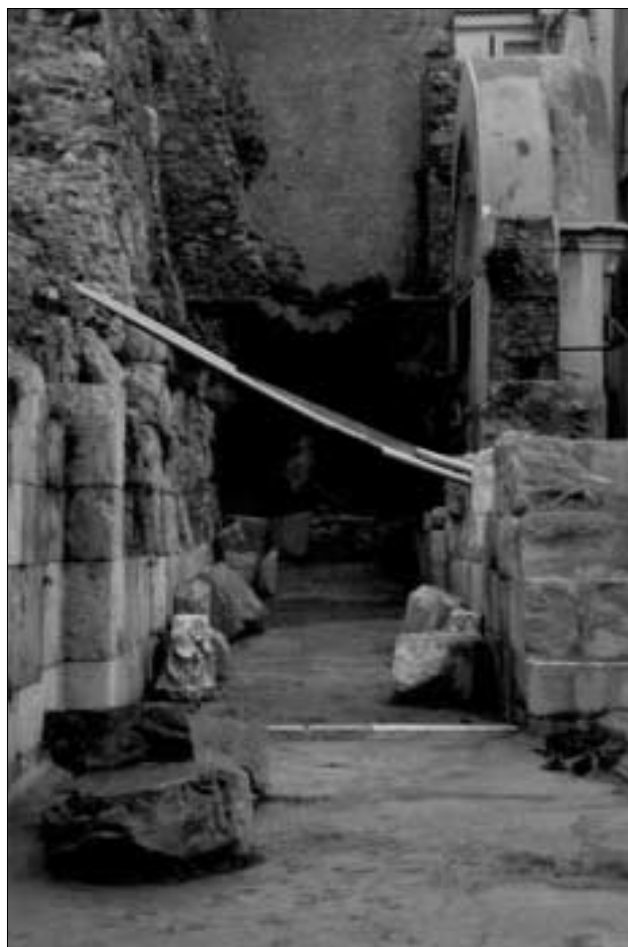
Lámina 52. Aditus occidental, sobre el pavimento de la rampa de acceso elementos arquitectónicos del teatro recuperados en el muro de cierre del complejo comercial del s. V d.C.

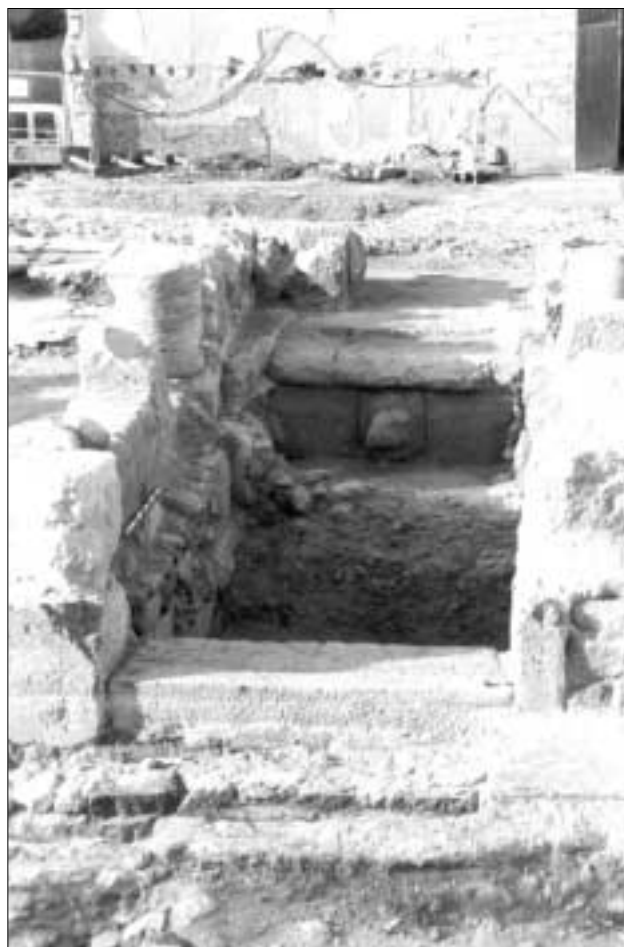
Lámina 53. Taberna nº 2, en primer término el umbral de entrada a la taberna, a continuación el foso del hypocaustum del teatro, y al fondo el forro de sillares de arenisca de la plataforma escénica.

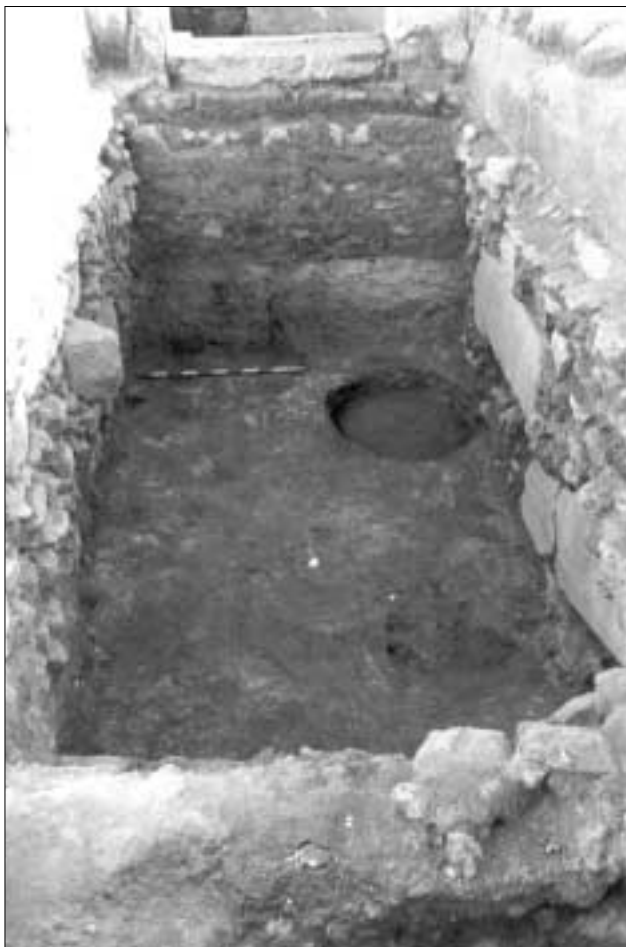
Lámina 54. Foso del hyposcaenium bajo la taberna nº 2, delimitado por dos muros paralelos separados entre sí por cuatro metros, al fondo el nivel de circulación del foso situado dos metros por debajo del nivel del entarimado del escenario.

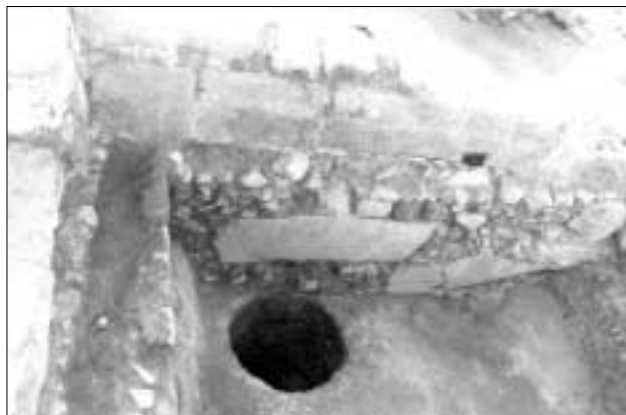
Lámina 55. Muro occidental de la Taberna nº 2, cuyas cimentaciones profundizan hasta el nivel de circulación del foso del hyposcaenium, en donde se reutilizan elementos arquitectónicos de la fachada escénica.

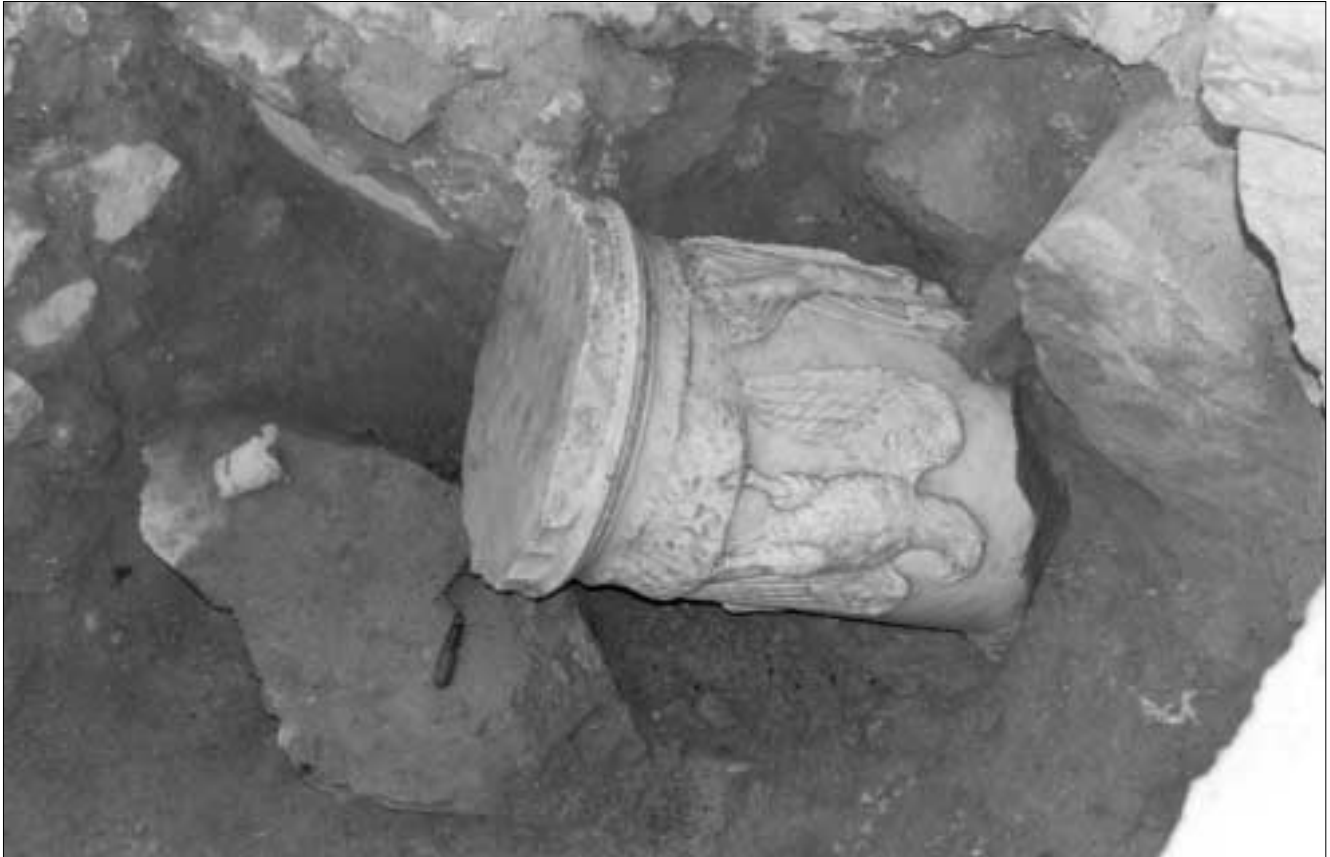
*Lámina 56. Detalle del altar circular con el águila imperial, posada sobre una roca con las alas desplegadas.*

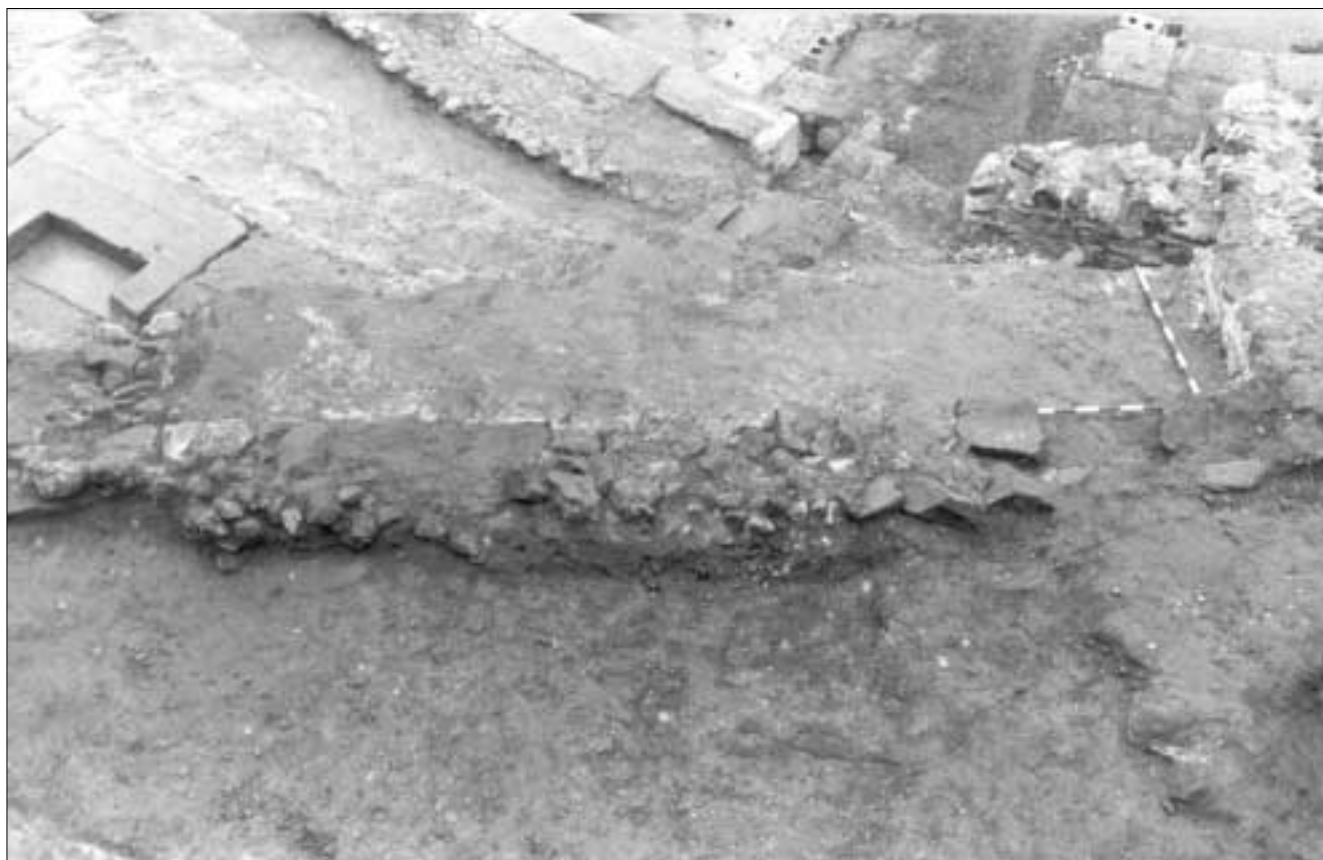
Lámina 57. Habitación islámica situada en la parte superior de la ima cavea, al norte del muro de aterrazamiento.

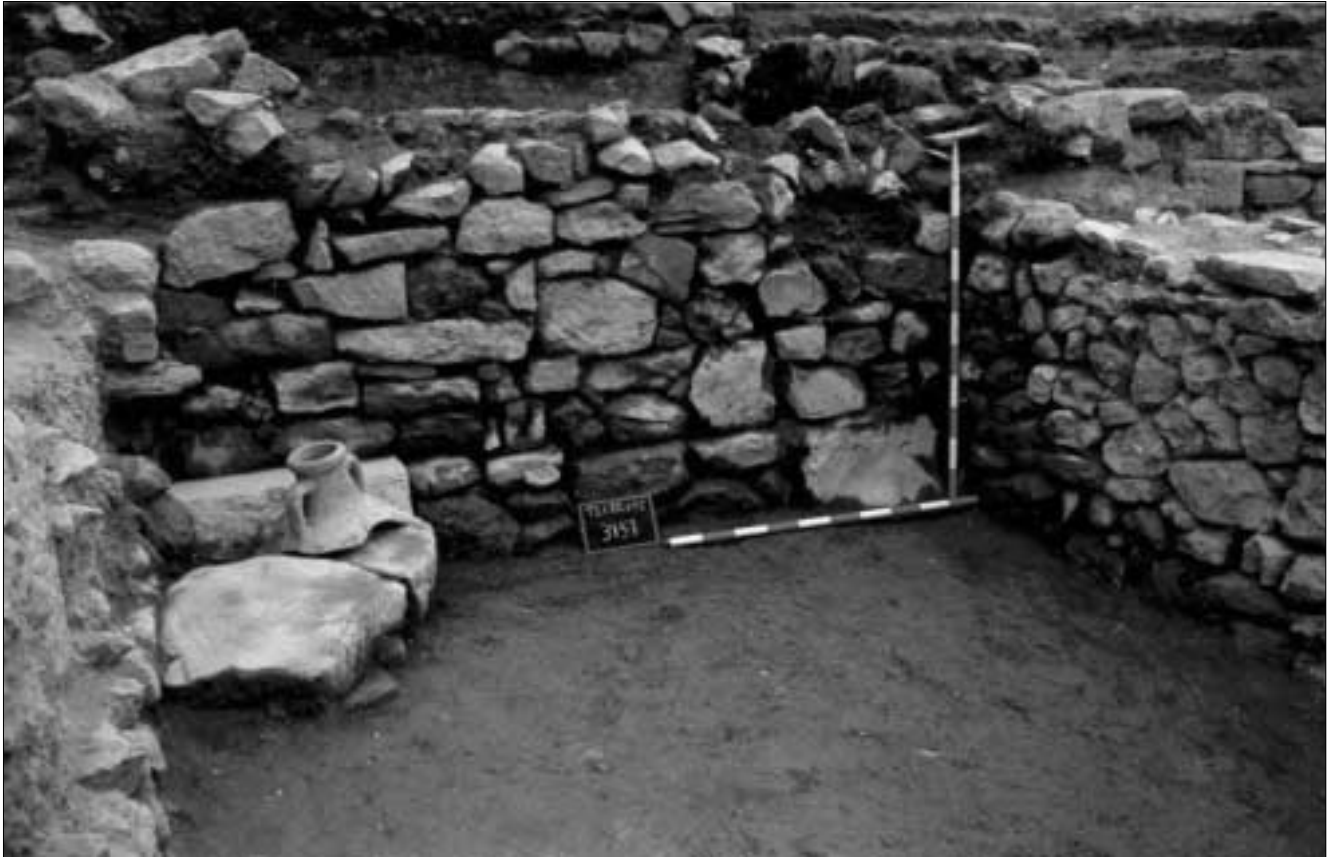
Lámina 58. Alzado del muro sur de la habitación bizantina nº 10.

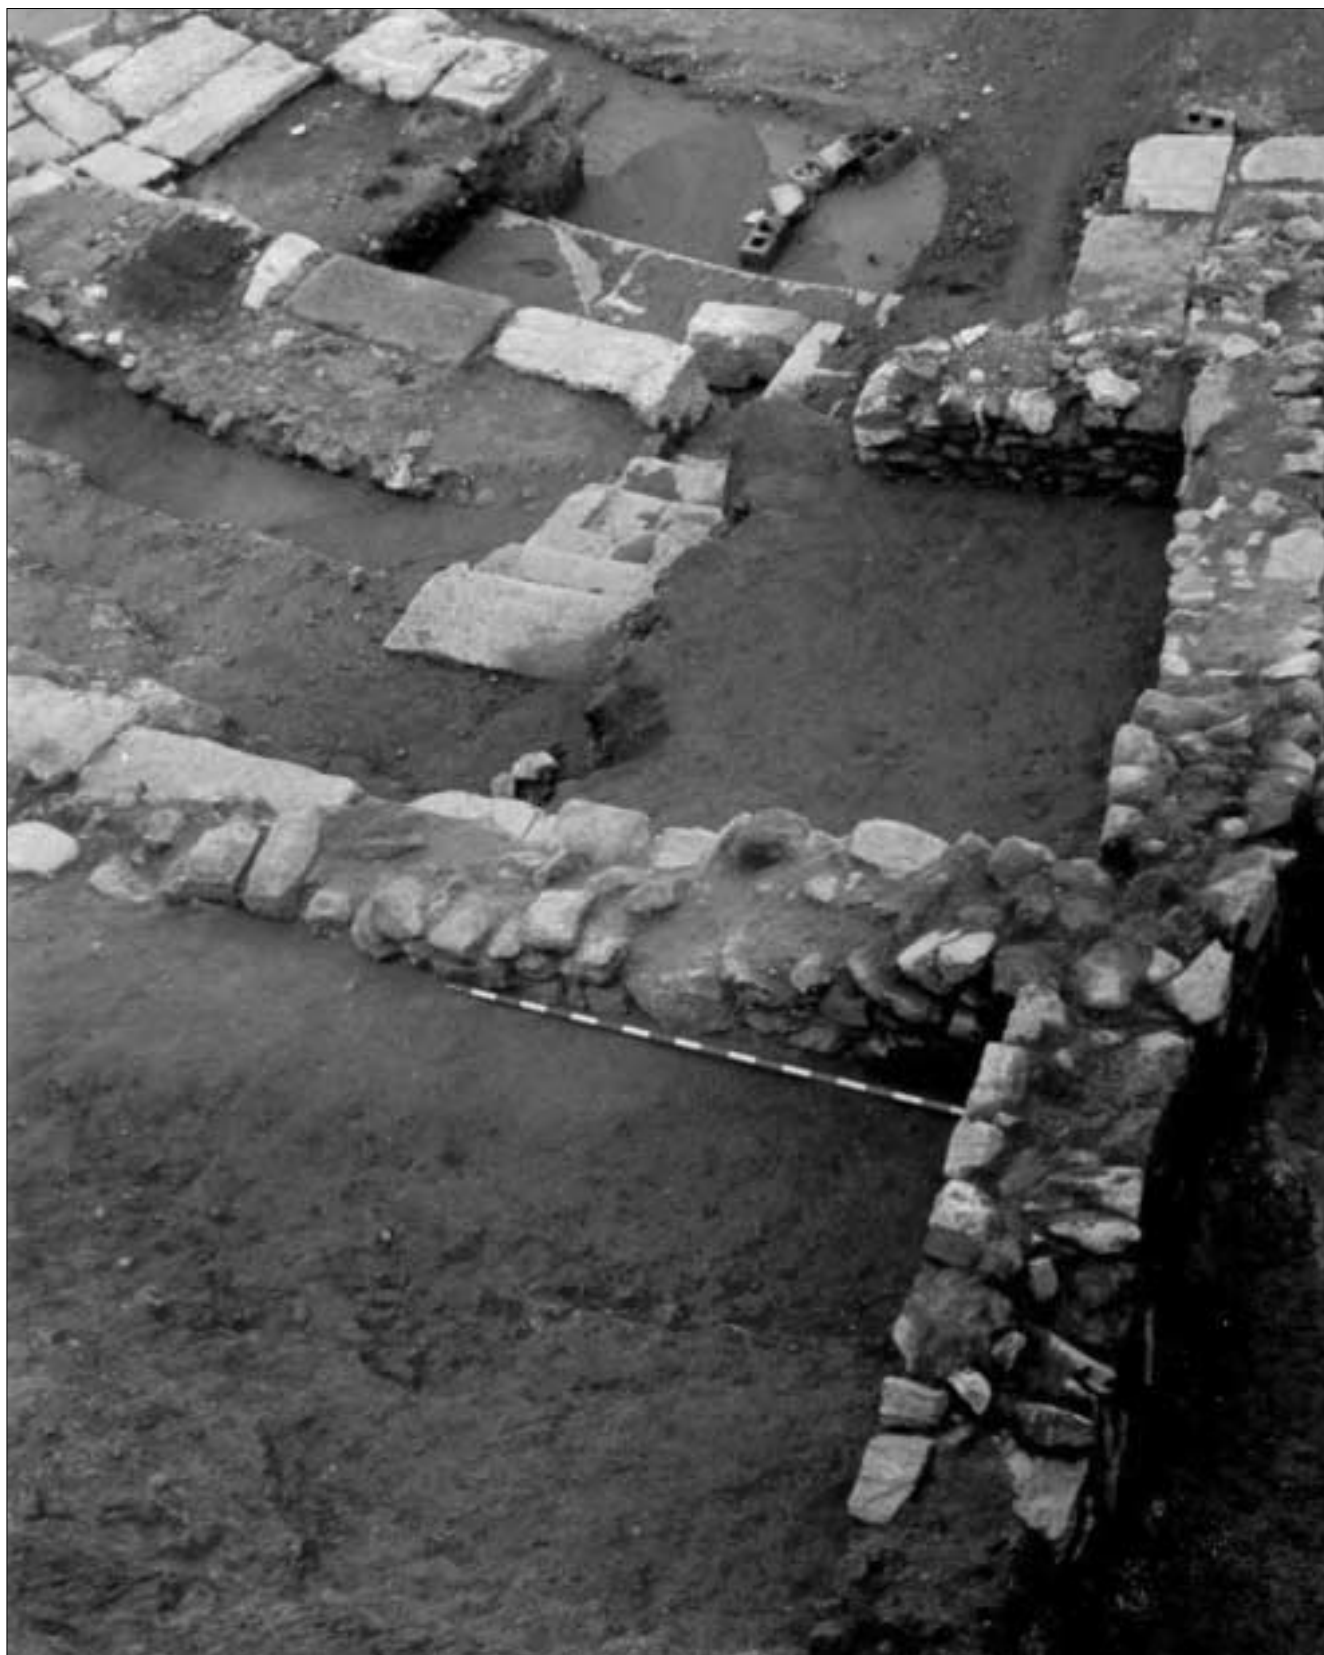
*Lámina 59. Detalle de las habitaciones nº 3 y 36 del barrio bizantino.*

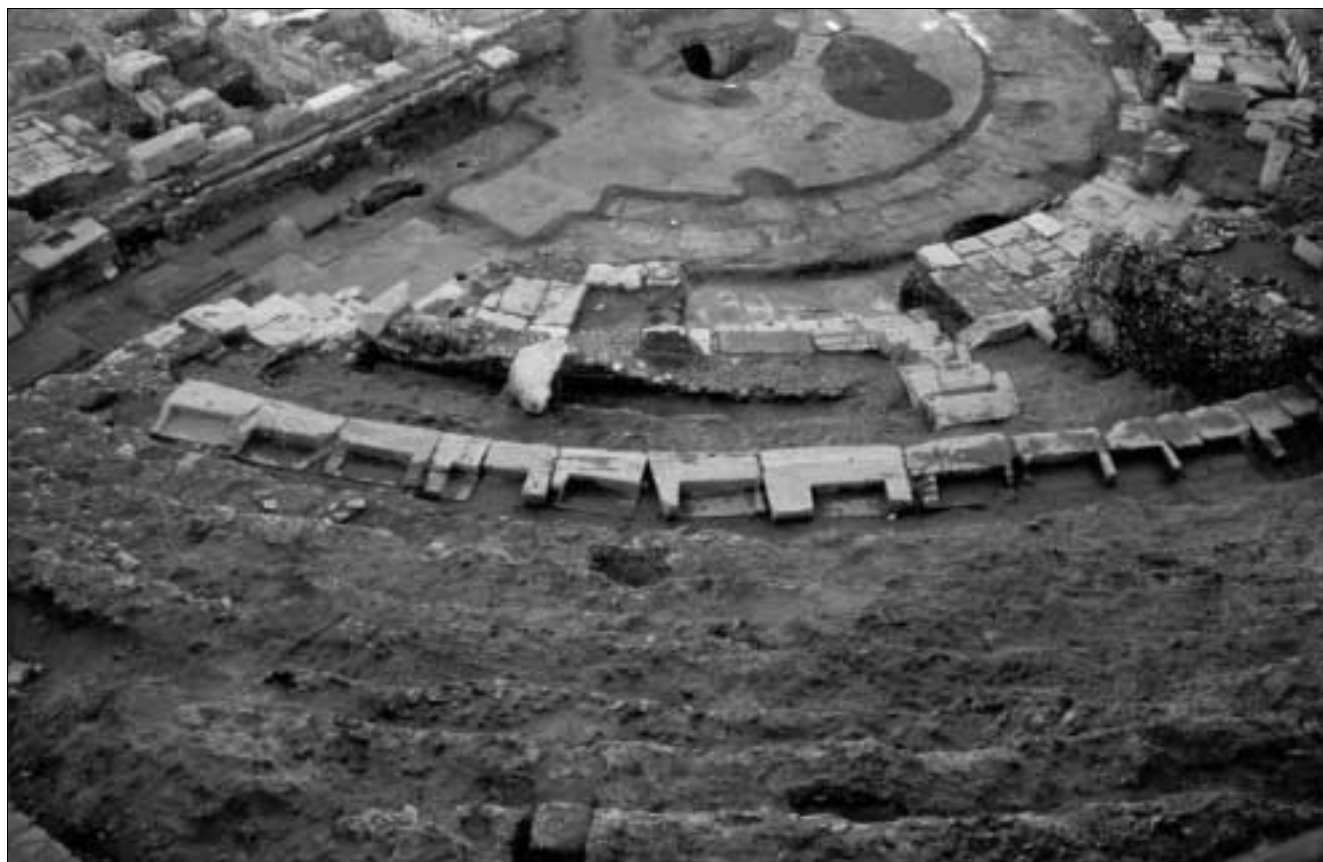
Lámina 60. Zona del graderío recuperada en el Sector 3000. En primer término el rebanco de la galería anular del complejo comercial del siglo V. d.C., en su construcción se reutilizan sillares pertenecientes a las escaleras radiales de acceso a la ima cavea.

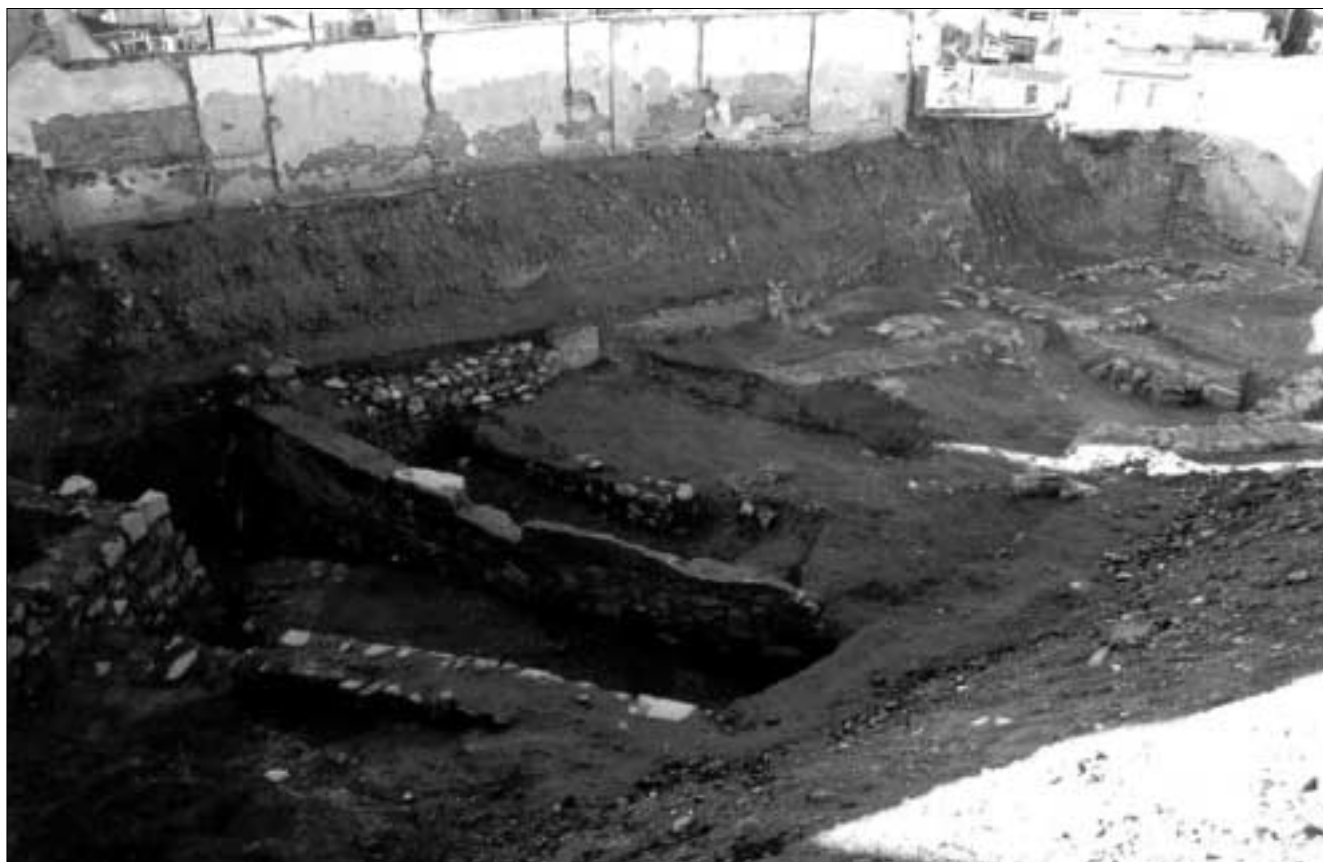
Lámina 61. Vista general del Cuadro 7100, en primer término calle islámica de acceso al Albacar, al fondo restos de construcciones bajomedievales y modernas.

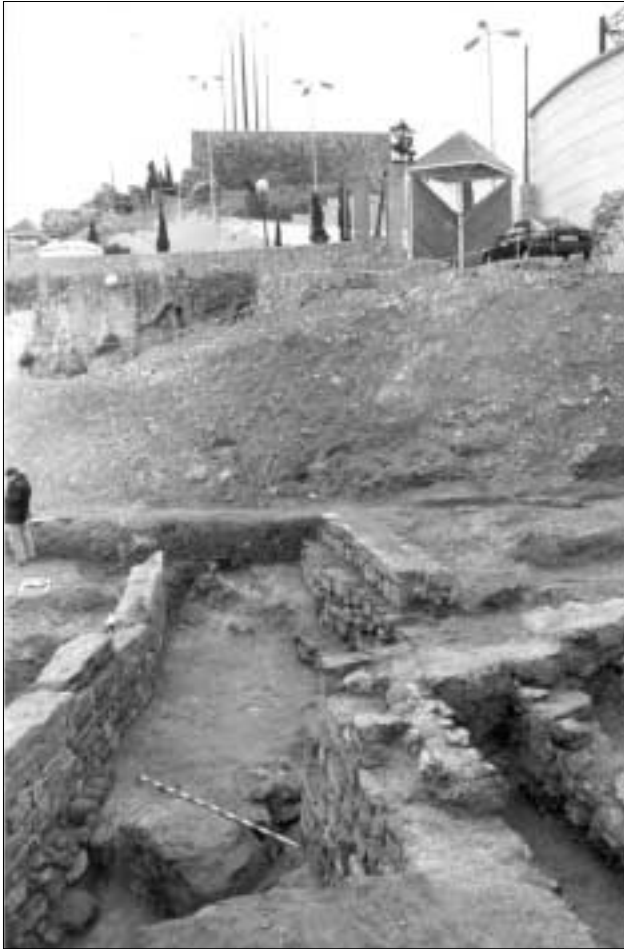
Lámina 62. En primer término, calle islámica bajo el actual Callejón del Esparto, este último fosiliza la calle medieval de acceso al albacar, al fondo a la izquierda la puerta de acceso al Castillo.,
