## MEMORIA DE LOS TRABAJOS ARQUEOLÓGICOS REALIZADOS EN EL TEATRO ROMANO DE CARTAGENA. CAMPAÑA DE 1996

SEBASTIÁN F. RAMALLO ASENSIO<sup>1</sup>

**Resumen:** La campaña de 1996 se ha centrado sobre las estructuras inferiores del teatro, donde ha definido las dimensiones de la *orchestra*, *itinera*, mitad oriental del *frons pulpiti* las habitaciones situadas junto al *proscaenium*. Igualmente se ha completado el estudio del complejo comercial tardorromano y del grupo de habitaciones de los siglos VI y VII asentado sobre las estructuras precedentes, previamente amortizadas y colmatadas. La excavación además ha permitido delimitar los accesos y el sistema de circulación del teatro. Han aparecido restos de epigrafía muy fragmentados en una fosa de expolio realizada inmediatamente después de la destrucción del barrio bizantino. Hay que destacar también el hallazgo de tres *arae* circulares decoradas. Los materiales de época islámica se han constatado en una gran fosa vertedero.

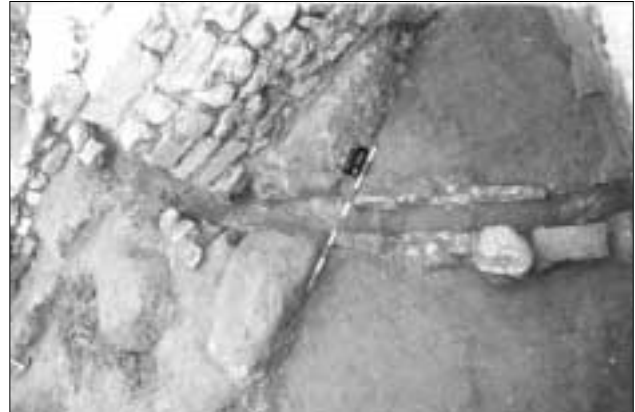
Lámina 63. Canalización bajo el pavimento de la calle islámica, parte del canal está excavado en los sillares del muro perimetral del teatro.

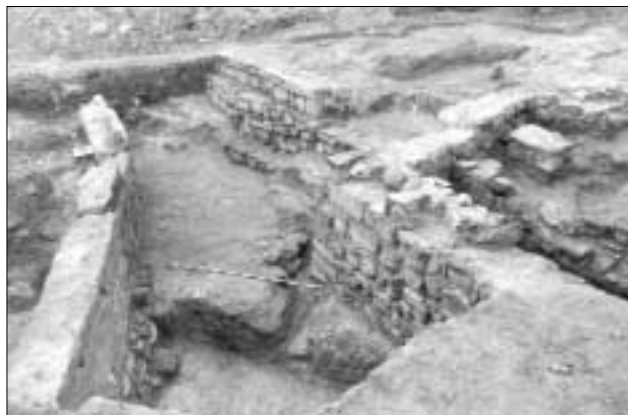
Lámina 64. En primer término, muro perimetral del graderío; a la derecha, escalera de acceso a la calle y al fondo, la calle de circulación exterior del edificio.
