Excavación de urgencia: fase II de la Plaza de la Judería (Tudela)

Ma CRUZ PÉREZ OMEÑACA

Para esta segunda fase, correspondiente a la urbanización del entorno de la Plaza, se realizó una excavación de urgencia. El solar objeto de estudio arqueológico, con unas dimensiones aproximadas de 800 m², se ubica entre las calles Paseo de Pamplona, Verjas y Miguel Servet. Esta zona se sitúa dentro del recinto medieval de Tudela, en el límite natural formado por el curso del río Queiles (Fig. 2).

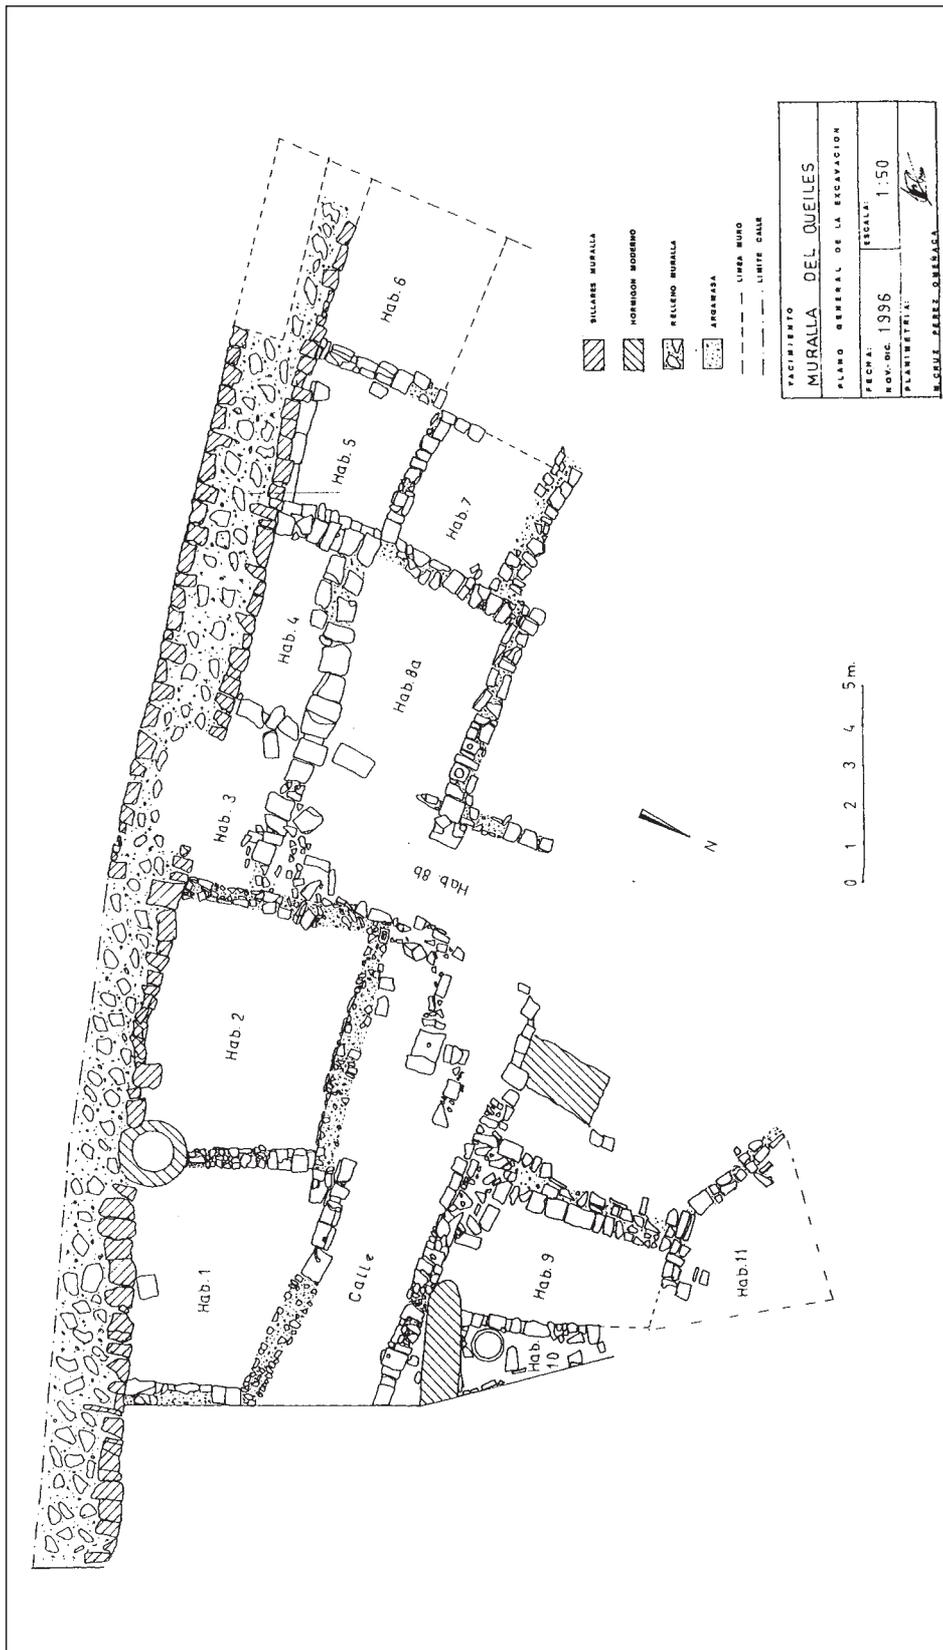
Figura 1. Planimetría de la excavación

RESULTADOS DE LA EXCAVACIÓN (Fotos 1 y 2) (Fig. 1)

Han sido localizados, además de la muralla islámica, los muros de 10 habitaciones y el trazado de una calle.

El *conjunto urbanístico* descubierto en la excavación ha sido dividido en dos sectores, atendiendo a la cronología inicial de sus materiales y a la orientación de sus muros con respecto a la muralla.

El *sector A* está integrado por las habitaciones 1, 2, 9, 10 y la calle. Estas habitaciones muestran una planta bastante irregular, con muros orientados independientemente al trazado de la muralla. Las paredes están realizadas con sillarejo y cantos trabados con argamasa de cal y arena. La anchura de sus muros oscila entre 0,50 y 0,75 m.

El sector B está formado por las habitaciones número 3, 4, 5, 6, 7, 8a y 8b. Estas habitaciones muestran una planta regular, de forma rectangular y dispuestas en relación al trazado de la muralla. Sus muros están realizados con grandes sillares, aunque sus espacios interiores son de pequeño tamaño, a excepción de las habitaciones 8a y 8b. Los edificios que ocupaban actualmente el solar cimentaban directamente sobre sus muros.

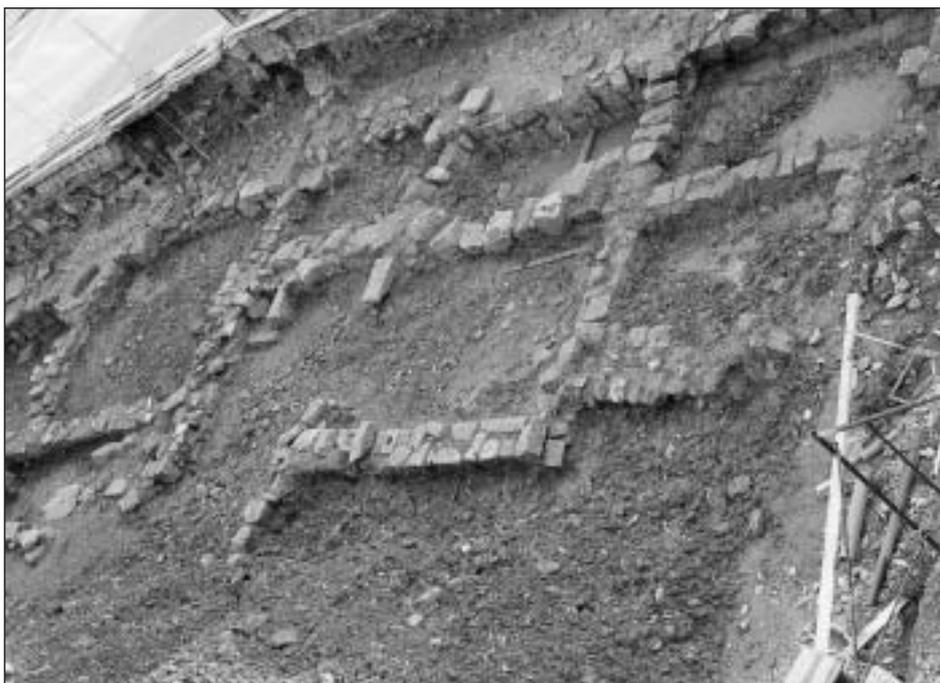
Foto 2. Vista de la excavación. Sector B

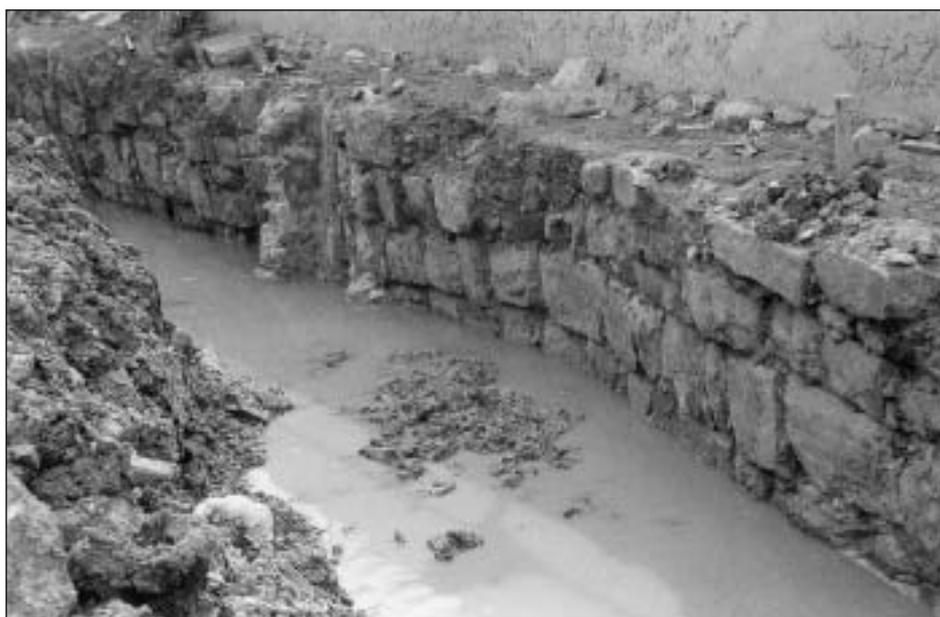
La *muralla islámica* (Foto 3) es el elemento más antiguo y más importante de los hallados en el solar. Cronológicamente se corresponde al cerco de protección de la medina islámica ampliada, con toda probabilidad, por Mûsà ben Mûsà a mitades del siglo IX. El lienzo de muralla se localiza en el extremo Sur del solar, colindante y coincidente con el trazado de la calle Paseo de Pamplona, con una longitud total de 36 m.

La hilera superior conservada se encuentra a una cota de $0,2$ m, y hemos llegado a descubrir su paramento hasta el comienzo del nivel freático, con una altura máxima de lienzo de $1,45$ m. La muralla está formada por dos paramentos exteriores realizados con grandes sillares de piedra caliza sin almohadillar y relleno de cantos y argamasa de cal y arena. La anchura media de la muralla es de $2,20$ m.

En la excavación, podíamos apreciar la cara interior de la muralla, pues la exterior se introducía por debajo de la actual calle Paseo de Pamplona, aunque en algunas zonas podía apreciarse en planta. Los sillares de la muralla correspondientes al interior de la habitación 3 habían sido desmontados, probablemente para dar más espacio a la habitación. La cara externa de la muralla, tal como podía verse en planta, mostraba unos sillares con ejecución más cuidada que los de la cara interna, realizados con bloques a soga y tizón, con mayor abundancia de tizones.

Foto 3. Detalle del lienzo de muralla

El trazado de la muralla no es totalmente recto, pues muestra un pequeño cambio de orientación en el punto donde posteriormente arrancarían el muro de separación entre las habitaciones 1 y 2.

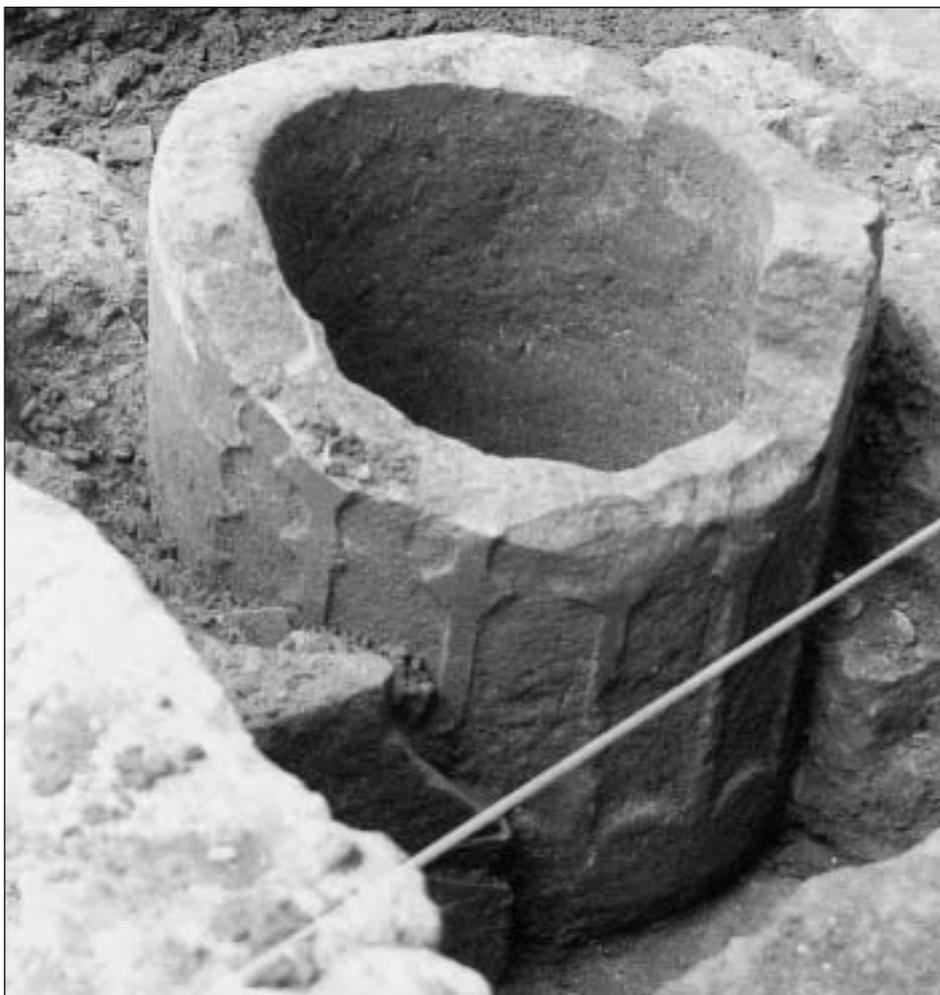
En la habitación 10 se ha recuperado uno de los elementos más interesantes de la excavación. Se trata de un brocal de pozo monolítico (nº 1.024), realizado en piedra caliza, que muestra decoración islámica (Foto 4). El pozo mide 82 cm de diámetro exterior y la misma medida de altura. Las paredes tienen 12 cm de grosor. La decoración consta de 6 arcos trilobulados con una línea incisa por encima, sobre la que parece haber trazos oblicuos. La decoración ocupa parte de la

pared del pozo, como si fuera a estar situado en una esquina, estando decorada tan sólo la parte que iba a ser vista. En el emplazamiento que ocupaba en el momento de su descubrimiento, la decoración aparecía oculta, vuelta hacia la pared, lo que parece indicar que fue trasladado desde otro lugar. Hay una ruptura antigua en la boca del pozo que rompe parte de la decoración. Los arcos trilobulados son similares a los que componen la decoración de un fragmento de pila de abluciones hallada también en Tudela y fechada en el siglo X⁴.

Foto 4. Brocal de pozo con decoración islámica

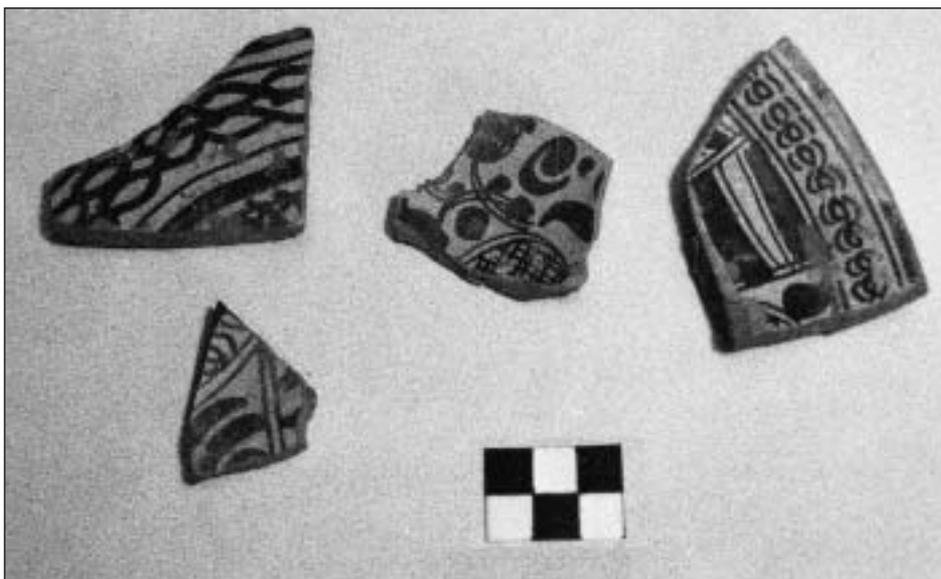
Los restos de loza componen un pequeño grupo con 114 piezas, siendo su mayor parte fragmentos de escudillas y platos, algunos de ellos con decoración azul, fechables en el siglo XVII, y otros con decoración de reflejo metálico del siglo XVI (Foto 5)⁵.

Foto 5. Fragmentos de loza con decoración de reflejo metálico

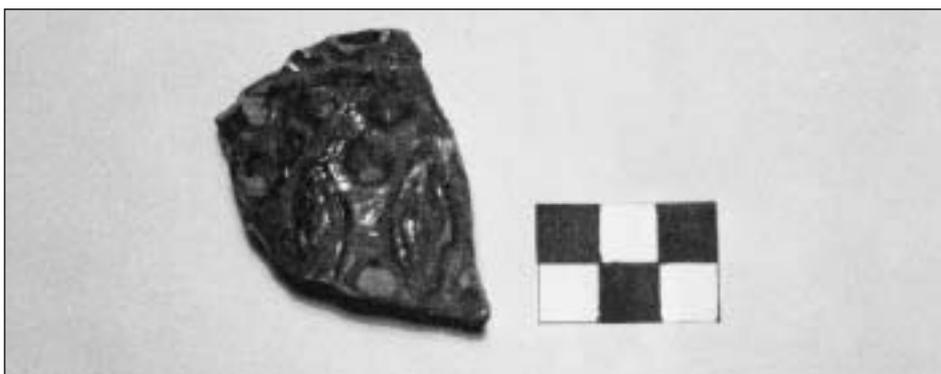
La cerámica con superficie vidriada es muy abundante. Se trata en su mayor parte de restos de jarras con vedrío melado, mostrando fondos planos y cuello estriado, pudiendo datarse en los siglos XII-XIII. Algunas piezas tienen decoración de bandas de líneas incisas y botones aplicados. Otras muestran una decoración en relieve, con botones y rombos (Foto 6). También encontramos fuentes y escudillas, además de algunos fragmentos de escudilla de pellizo o salero fechables entre los siglos XIII y XV.

Foto 6. Fragmento de cerámica vidriada con decoración en relieve

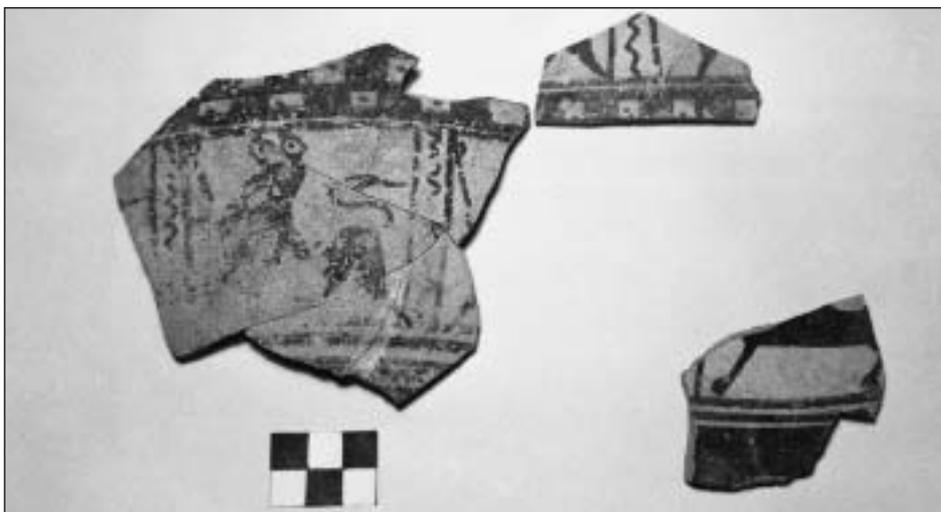
La cerámica común es la que muestra la mayor abundancia de piezas. Las formas más numerosas son las jarras y cántaros sin decoración o con líneas y trazos en manganeso. Han sido recogidos unos fragmentos que ofrecen una decoración diferente al resto de las piezas: se trata de fragmentos de jarra con dibujos de animales, uno de ellos es probablemente un animal fantástico (nº 1.252 y 1.253) (Foto 7). También en cerámica común han aparecido 3 tapaderas y un trébede o atifle de alfarero.

Foto 7. Fragmentos de cerámica común con decoración figurada
