LA IGLESIA DE NUESTRA SEÑORA DE LA VICTORIA DE ARCHIDONA. UN PATRIMONIO RECUPERADO

The church of Our Lady of the Victory of Archidona. A recovered heritage

Pablo Pastor Vega*

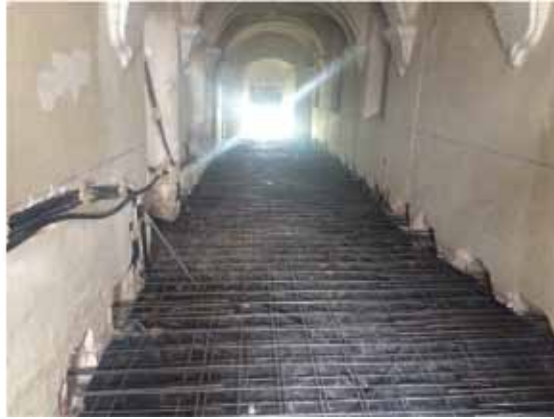
Solera arriostrante en planta alta. Foto P. Pastor.

En la planta alta, es decir, en el coro y tribunas, se colocó sobre el relleno del extradós de las bóvedas un geotextil y una solera arriostrante de hormigón de 10 cms de espesor, conectada a los muros existentes, mediante la apertura en los muros de huecos de 30 x30 cms cada 50 cm realizados por bataches, de manera que sirva de atirantado y conexión entre los muros. Se terminó con baldosas cerámicas de barro manual colocadas a cartabón y tratamiento posterior con un hidrofugante.

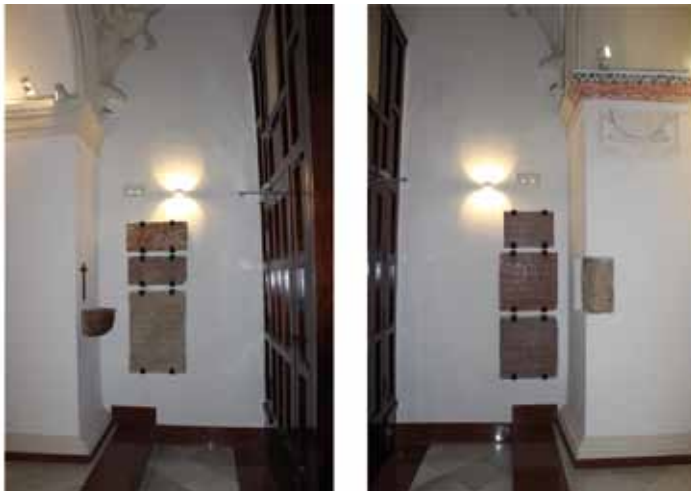
Lápidas de enterramiento recuperadas. Foto P. Pastor.

Las antiguas lápidas de enterramiento existentes en la solería y que fueron trasladadas a la Sacristía cuando se colocó la solería de baldosas hidráulicas, se han colocado a ambos lados del muro que cierra la Iglesia junto al cancel, recibidas con platabandas metálicas, de manera que puedan ser contempladas.

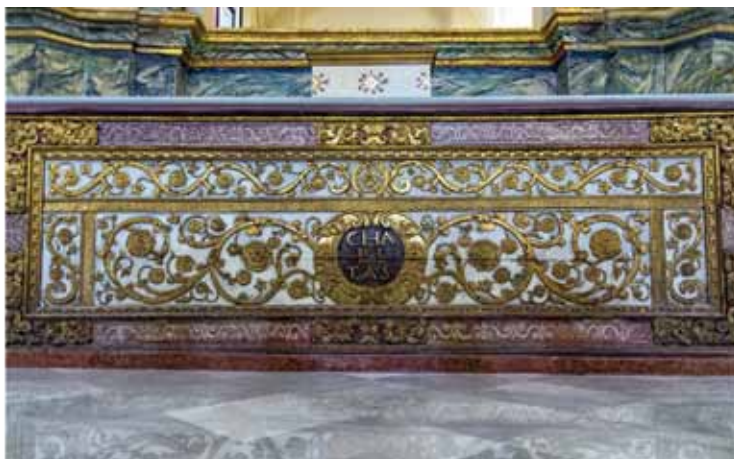
Detalle frente de altar restaurado. Foto J. Pastor.

Se recuperó el estado original del frente de la mesa del altar mayor, que bajo sus repintes, ocultaba unas filigranas realizadas en pan de plata, así como el oro original de las hojarascas y el fondo del emblema Charitas.

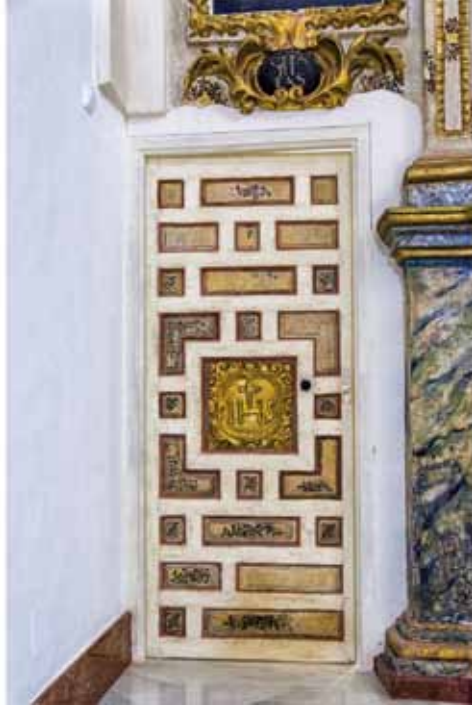
Detalle puerta retablo restaurada. Foto J. Pastor.

Las dos puertas pertenecientes al retablo fueron restauradas volviéndolas a su estado original pintándolas al óleo para que iguale al color primigenio del retablo.

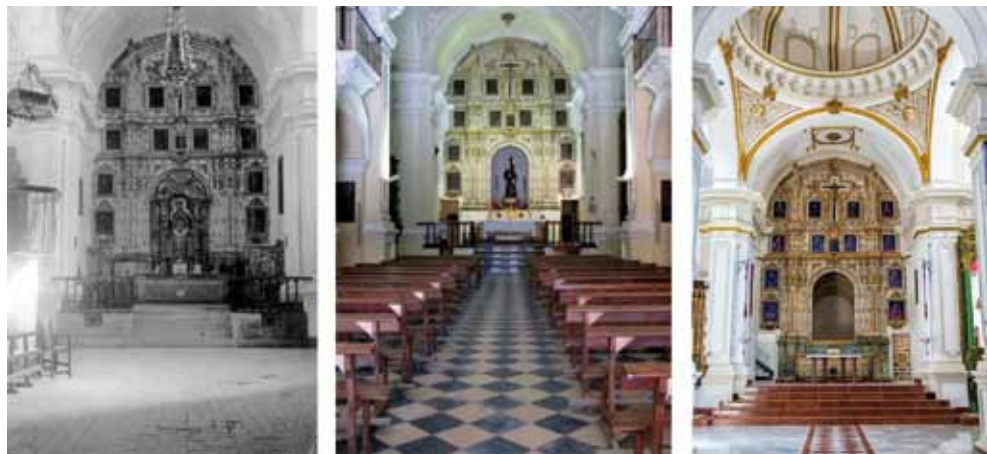
Retablo Mayor

Archivo Temboury (antes de 1931).

Antes de la intervención.

Después de la intervención.

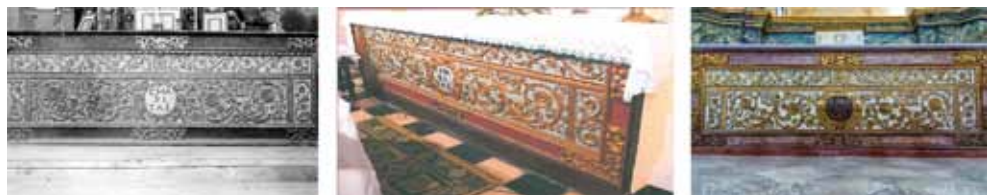
Frente Altar Mayor

Archivo Temboury (antes de 1931).

Antes de la intervención.

Después de la intervención.

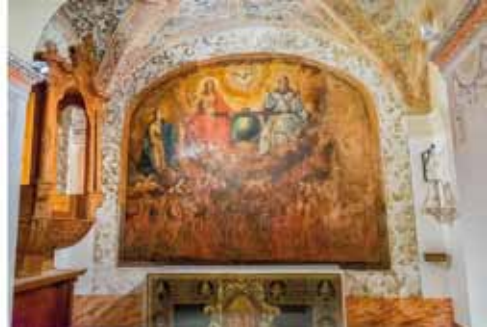
Capilla Ánimas

en la intervención realizada en el año 1987. Además hasta el arreglo de las cubiertas en el año 1972, la entrada del agua en los tejados de las naves laterales de edificio, provocó un gran deterioro de las bóvedas encamonadas que cubren las tribunas laterales, así como un aumento de peso del material de relleno de las bóvedas tabicadas, afectando inferiormente en la planta baja a la decoración de pintura mural existente, de manera especial a la de la capilla de Ánimas.

Antes de la intervención.

Después de la intervención.

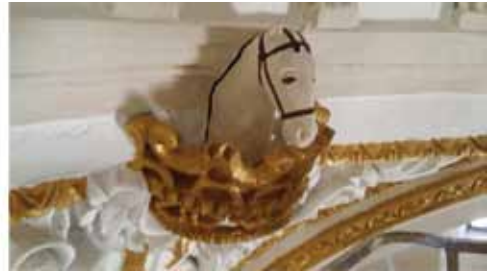
Escudo Pechina

Antes de la intervención.

Después de la intervención.

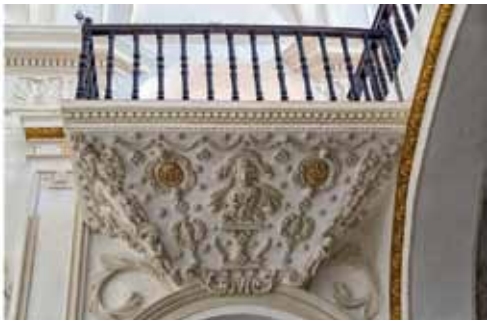
Balcón Órgano

Antes de la intervención.

Después de la intervención.

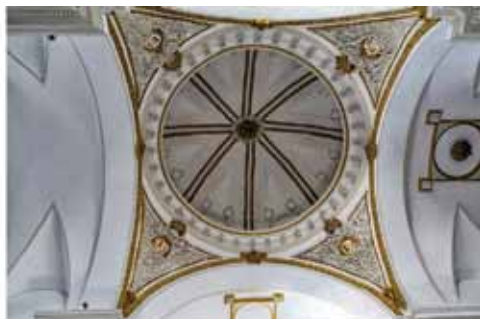
Cúpula

Antes de la intervención.

Después de la intervención.

Se procedió al arreglo de las fisuras de las bóvedas mediante el picado de las zonas deterioradas, colocación de una banda de malla de PVC y posterior acabado de yeso.

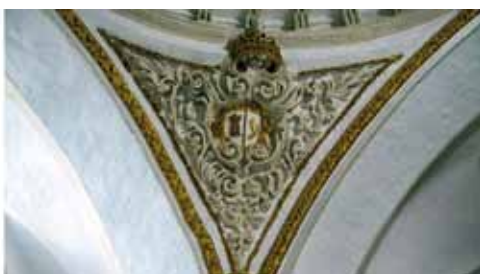
Pechina

Antes de la intervención.

Después de la intervención.

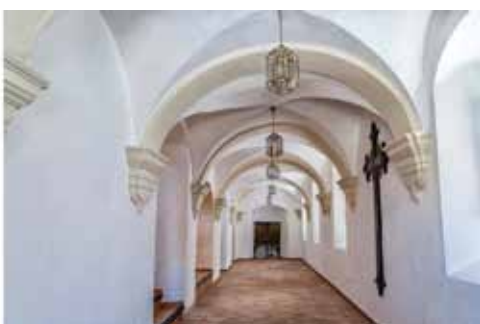
Galería Tribuna

Antes de la intervención.

Después de la intervención.

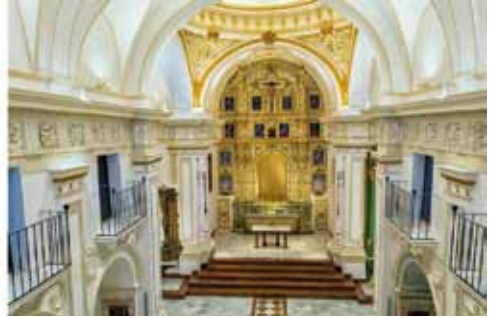
Nave Central

Antes de la intervención.

Después de la intervención.

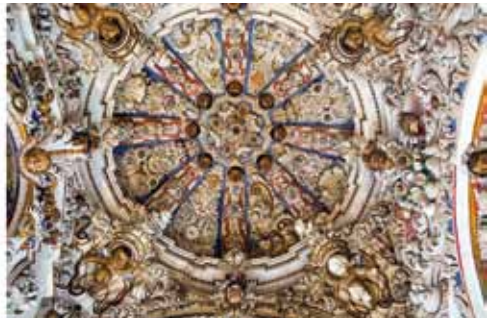
Camarín Virgen de la Paz

Antes de la intervención.

Después de la intervención.

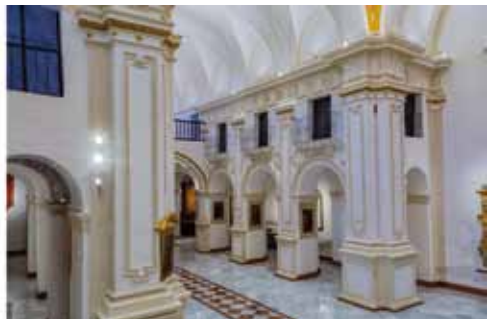
Nave Evangelio

Antes de la intervención.

Después de la intervención.

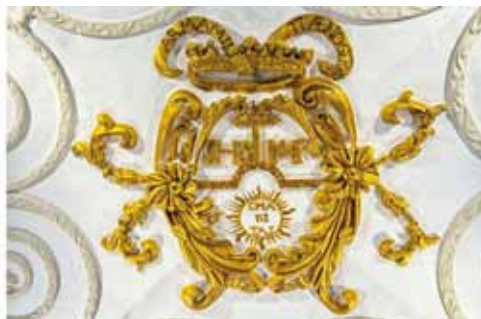
Techo bajo coro

Antes de la intervención.

Después de la intervención.

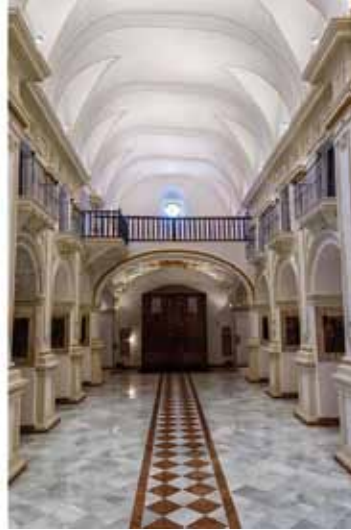
Nave Central

Antes de la intervención.

Después de la intervención.

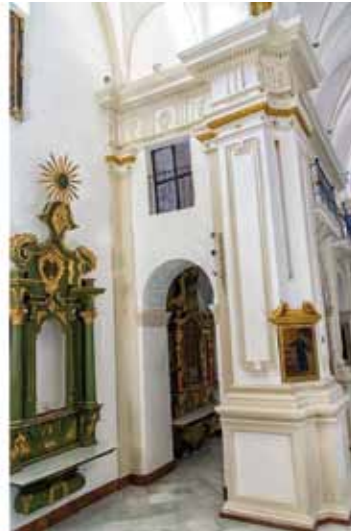
Nave Epístola

Antes de la intervención.

Después de la intervención.

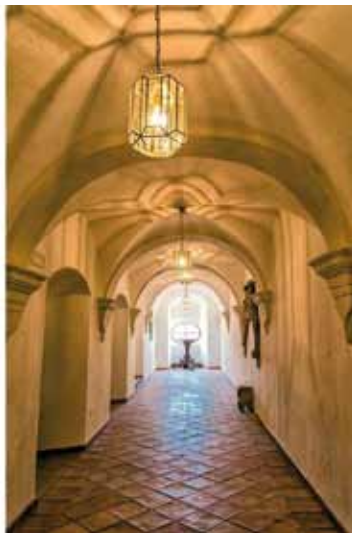
Galería Tribunas

Antes de la intervención.

Después de la intervención.

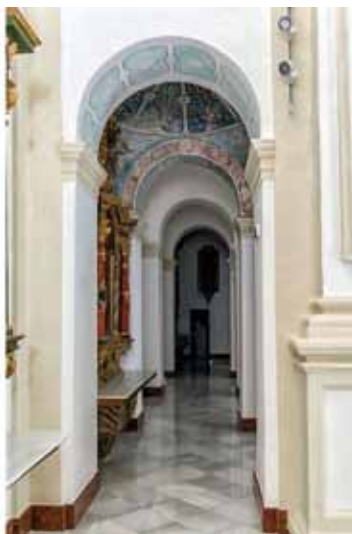
Nave Epístola

Antes de la intervención.

Después de la intervención.

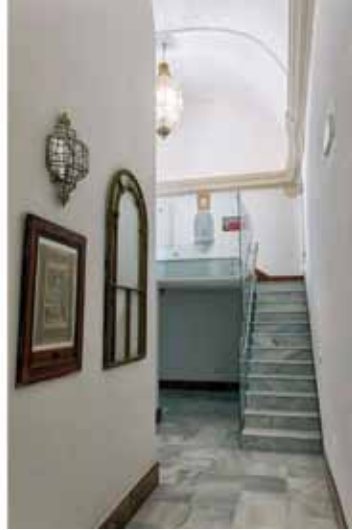
Después de la intervención.

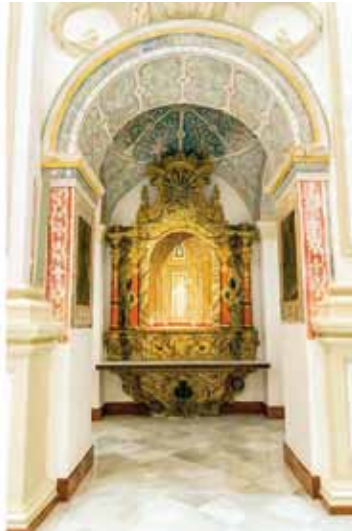
Capilla Resucitado

Después de la intervención.
